# ارگ بهم پس از زمین لرزه\*

نوشته جورجو کروچی  
ترجمه باقر آ. شیرازی\*\*

\* این گزارش در پی ماموریت انجام یافته از تاریخ بیستم تا بیست و پنجم ژانویه ۲۰۰۴ برای یونسکو فراهم آمده است (نویسند)

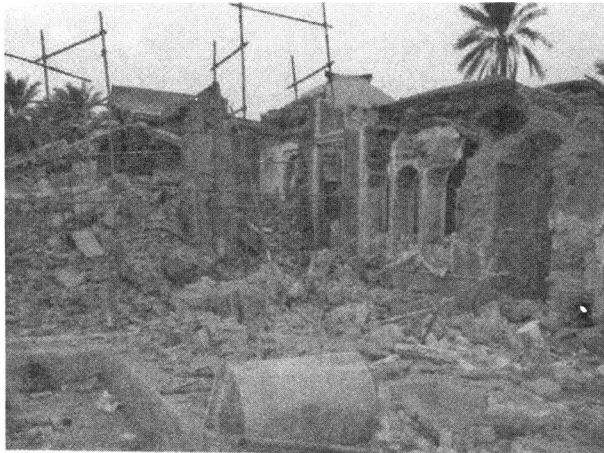
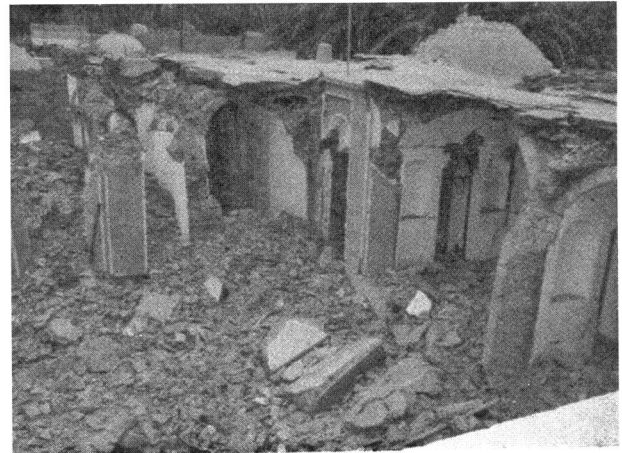
علت این تخریب گسترده، صرفنظر از شدت زلزله، ویژگیهای ذاتی ساختمانی بود که عمدتاً از خشت و گل بود (ش ۳،۴) حتی آن بناهای فلزی همگی به دلیل فقدان بادبندهای کافی در

شکل ۴، ۳: برخی از بناهای خشتی فروریخته در شهر بم بر اثر زمین لرزه

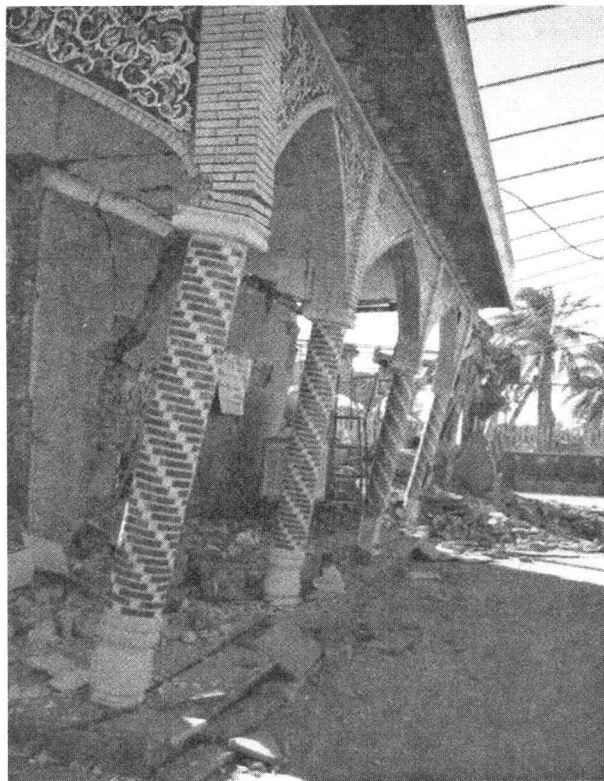
شکل ۵: تغییر شکل چشمگیر حاصله بر اثر زمین لرزه در بنایی با ستونهای فلزی پوشیده از تزئینات کاشی

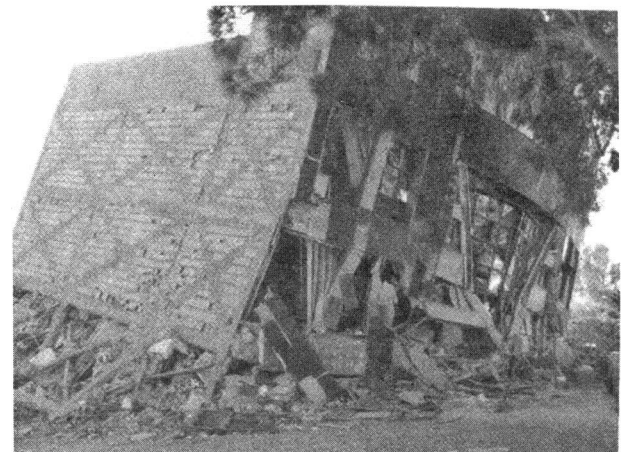
طبقه همکف، و عموماً آزاد بودن آن به علت وجود دکانها یا رواقها بود (ش ۵،۶)  
اغلب تیغه ها، خشتی بسیار سنگین و دارای اتصال ضعیفی با ساختار فلزی باربر بود.  
ارگ کهن در جوار شهر می باشد که آن نیز ساختاری گلین و گاه سنگی دارد.

شکل ۶: فروریختگی بنایی با اسکلت فلزی که فاقد بادبندهای مناسب در طبقه هم کف است

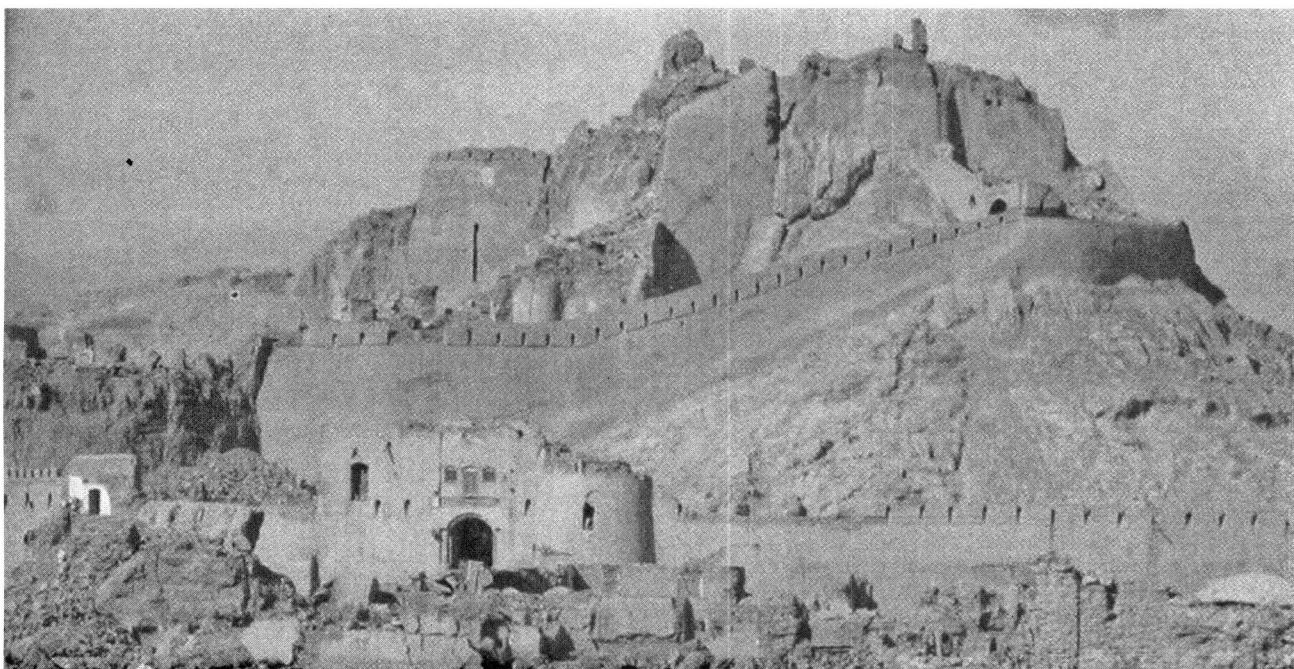
خرابی ها و فروریزش ها در همه جا دیده می شود (ش ۸) که به دلیل فقدان نگهداری و فرسایش حاصل از باد و باران نیز می باشد (ش ۱۰)

شکل ۸: ارگ بم پس از زمین لرزه

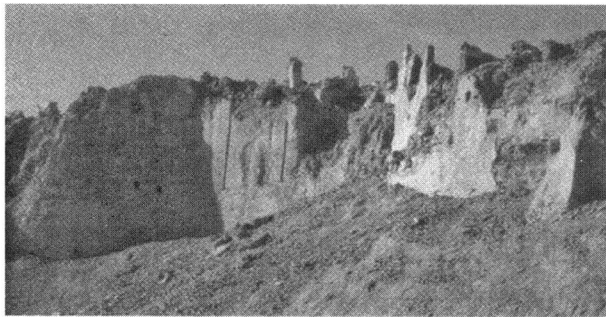
شکل ۱۰: بخش فرو ریخته بالائی باروی ارگ بم که قسمتهای برجها مانده پائین آن بهرحال در بازسازی آینده آن راهنما خواهد بود.

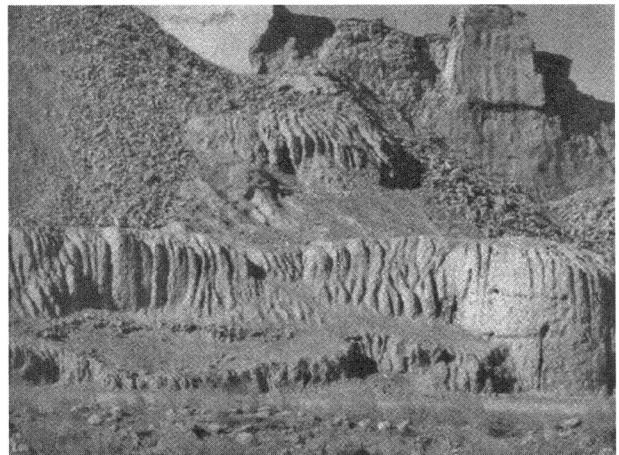
شکل ۹: فرسایش باروی ارگ بر اثر عوامل طبیعی و فقدان نگهداری لازم

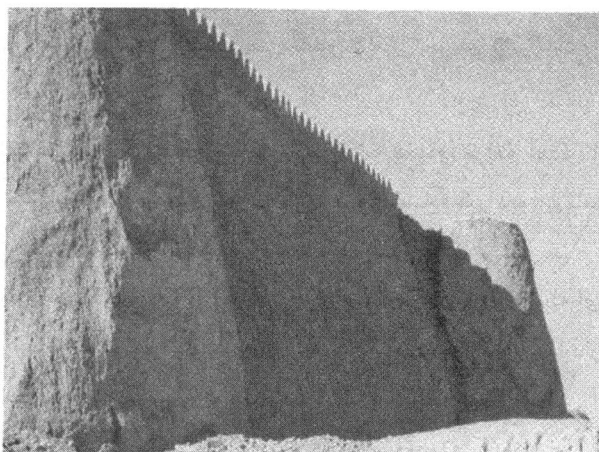
اعظم آنچه که از ساختارها پابرجاست در وضع بسیار خطرناکی قرار دارد و دچار ترکهای عمودی (ش ۱۱) و جداسدگیها به ویژه بین بارو و برجها است (ش ۱۲)

شکل ۱۲: جدا شدن برج از بارو بر اثر زمین لرزه

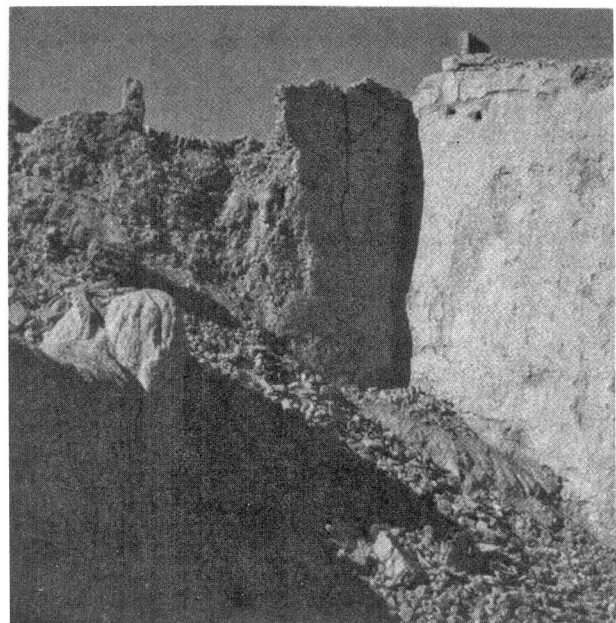
شکل ۱۱ ضایعات و ناپیوستگیها در باروهای برجها مانده

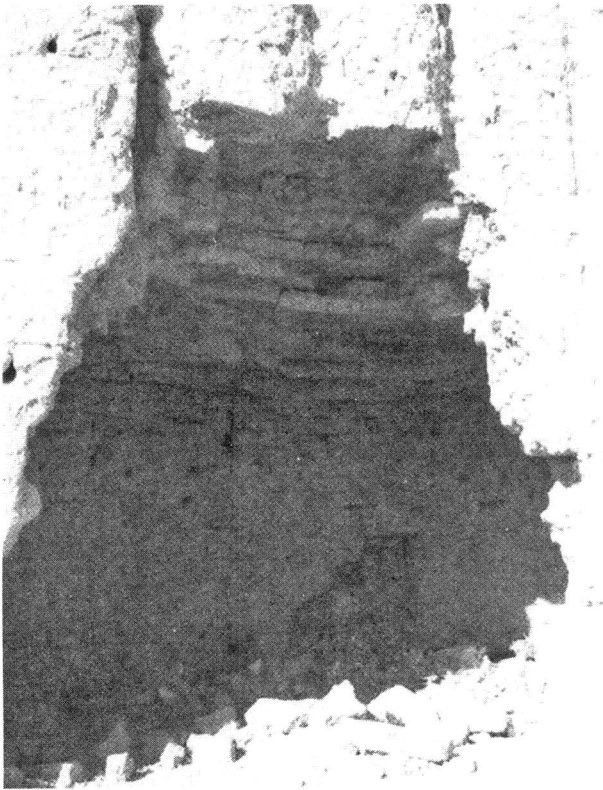
بخش می تواند تعادل بخشهای دیگر را برهم زند. آنچه که شایان توجه است نحوه ای است که قوسها و طاقها با آن ساخته شده اند. در برخی از موارد از معیارهای یک تفکر منطقی و عقلایی تبعیت نمی کنند از این جهت که بصورت پتکین اجرا شده و به صورت تخت کار شده اند (ش ۱۵): این

شکل ۱۵: قوس ناپایدار که با خشتهای افقی اجرا شده است

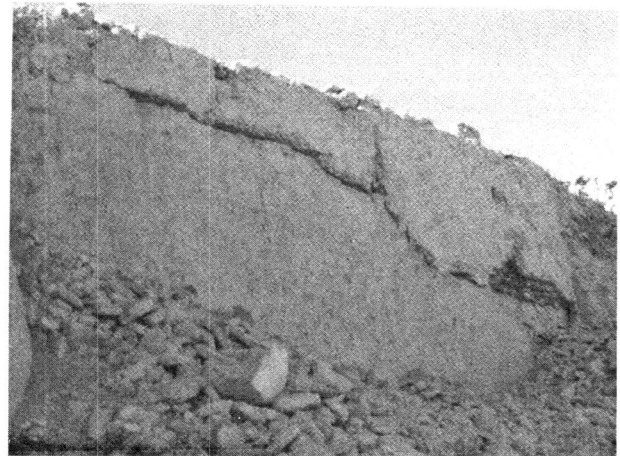
آنچه که خطرناکتر است اتصالات افقی است، که در معرض خطر لغزش بخشهای بالائی روی بخشهای پایینی است (ش ۱۳ و ۱۴)

ش ۱۳- ضایعات و جداشدگیهای افقی، حاصل از لغزشهای بخشهای بالائی نسبت به قسمتهای پائینی

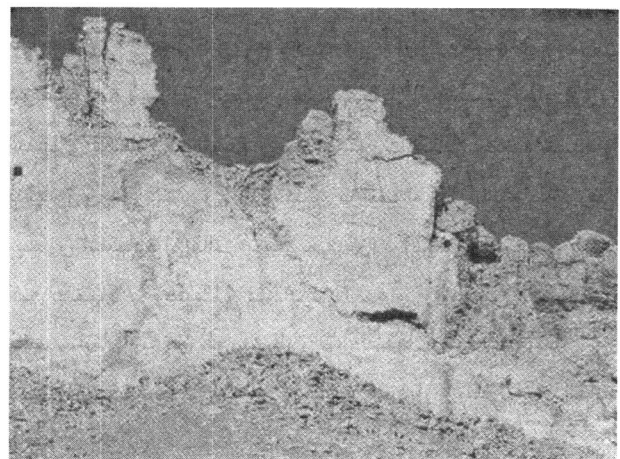
ش ۱۴- جداشدگیها و ضایعات افقی حاصل از لغزش بخشهای بالائی نسبت به بخشهای پائینی

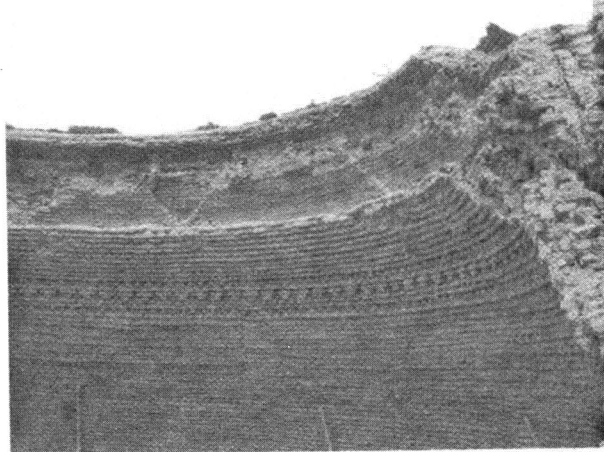
ش ۱۹- گنبد نیم کروی یخدان، نیروی افقی حاصله از زمین لرزه، که همراه با کاهش وزن پدید آمده از مؤلفه عمودی، موجب لغزش و در نتیجه فرو ریزش بخش فوقانی (عرقچین) گنبد شده است.

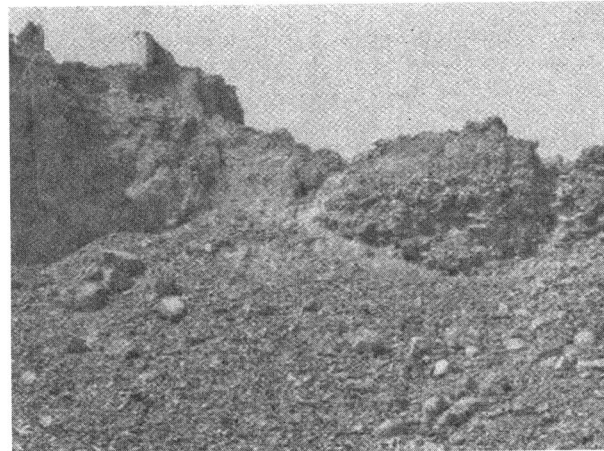
ش ۲۰- اوار حاصله از خردشدگی مصالح گلین؛ حذف این آوار از نقطه نظر ارزش باستانشناسی و اینکه در حال حاضر پاشنه تثبیت کننده ساختارهای باقی مانده بشمار می آید. عملیاتی ظریف بشمار می آید.

ویژگیهای مصالح و غیره می باشد. براساس یک چنین داده هائی است که برای مقاوم بخشی توده خاکی؛ و پیوند بخشی ساختاری تصمیم گرفته می شود: در برخی از موارد اقدام به بازسازیهای کوچکی برای فراهم آوردن پایداری عناصر ساختاری با یکدیگر ضرورت می یابد در عین حال براساس یک برنامه ریزی دقیق حذف آوارهای پی گیری شود و این اقدام به دو منظور صورت می گیرد.

از یک سو برای رفع خطر دائمی که برای کارگران و تکنیسینهایی که در محل به کار اشتغال دارند و از سوئی دیگر گونه ای تنگناری را در پایه دیوارهای ویران شده فراهم می سازد. (ش ۲۰)
