گزارش نجات بخشی و دوباره سازی بنای تاریخی

کلیسای زُر زُر

سالهای اجرای برنامه: ۶۶ و ۷۶

ابراهیم حیدری

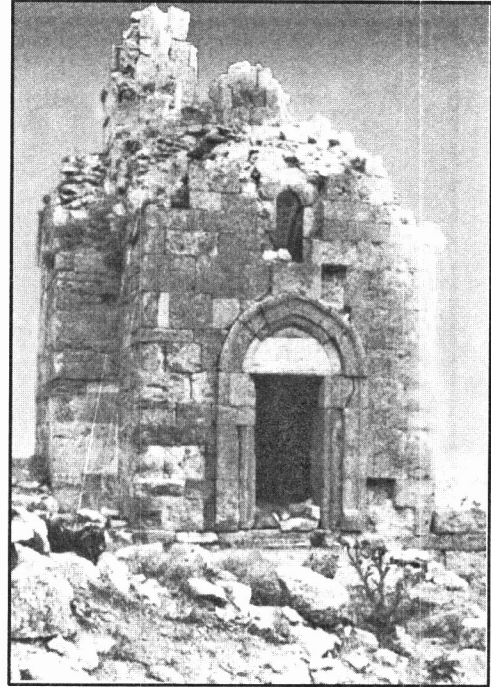
تصویر شماره ۴-نمای ورودی کلیسا در این تصویر که در سال ۶۲ در زمان تهیه مشخصات ثبتی کلیسا تهیه شده بدنه و سر در ورودی سالم می باشد اما بعد از سه سال در زمان جابجایی کلیسا ملاحظه خواهد شد که صدماتی بدان وارد گردیده است.

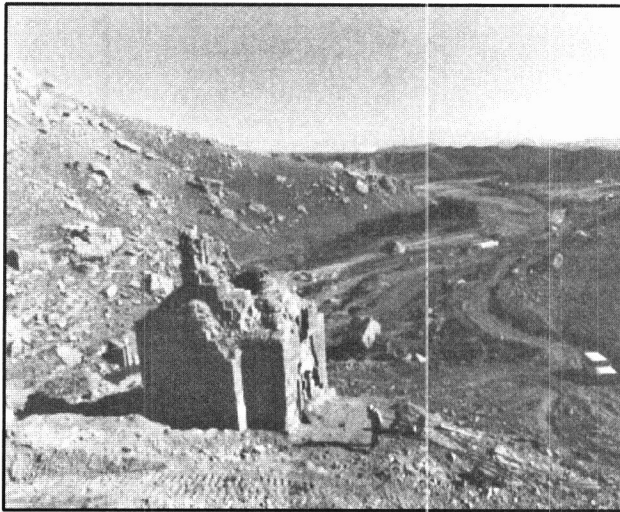
تصویر شماره ۷-نمای خارجی کلیسا (اضلاع غربی و شمالی) قبل از عملیات جابجایی میزان صدمات وارده و نحوه ریزش گنبد و گوشه سازیهای بام مشهود است.

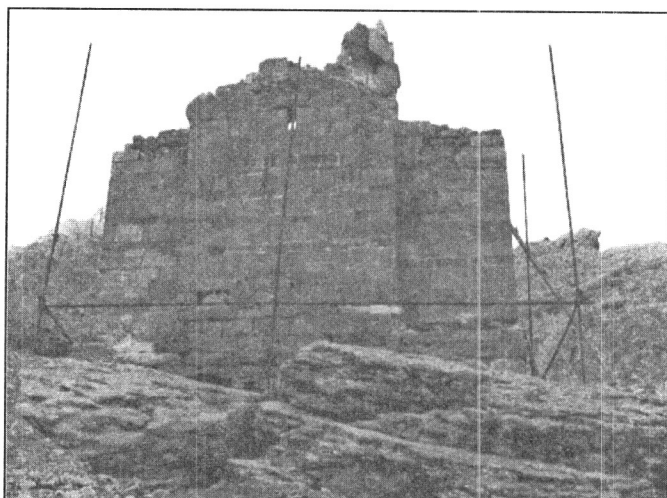
تصویر شماره ۹- نمای جنوبی کلیسا، در این تصویر چگونگی احداث شالوده بنا بر روی صخره های طبیعی، همچنین میزان فرسایش سنگها در بخش فوقانی بنا مشخص است. (عکس قبل از عملیات جابجایی) چنانکه بعداً خواهیم دید در زمان بازسازی و با احداث سکوی بتنی حالت صخره های زیر پی بنا فراهم گردید.

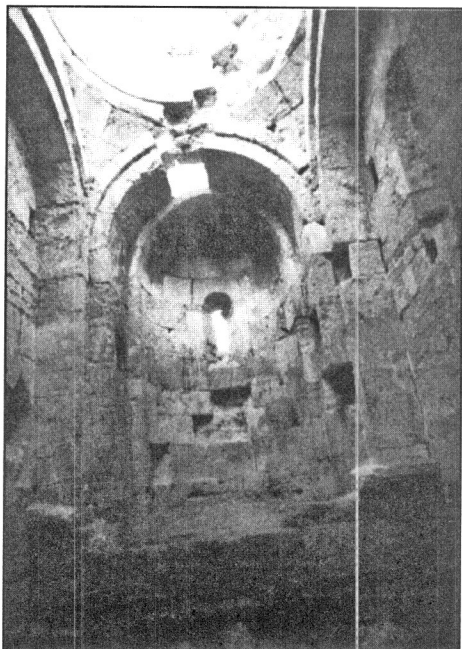
تصویر شماره ۱۲- نمای داخلی کلیسا (قبل از عملیات) جابجایی دید به طرف محراب، میزان صدمات وارده بر سنگهای از بین رفته در این تصویر به خوبی مشاهده می شود

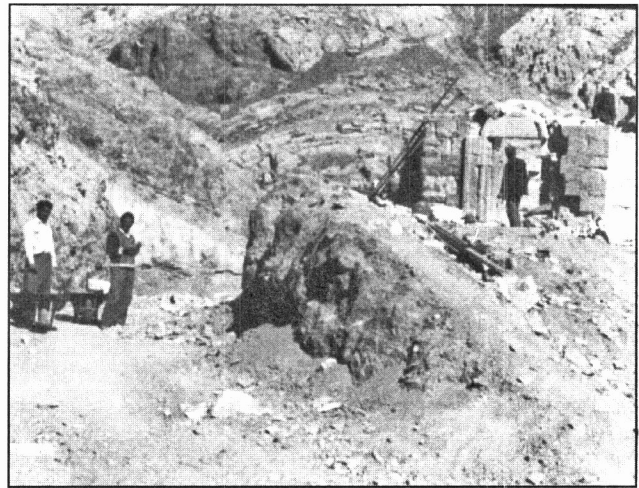
تصویر شماره ۱۵ - موقعیت ساختمان کلیسا نسبت به خاکبرداری انجام شده در پیرامون بنا علیرغم اقدامات میراث فرهنگی بخش عظیمی از محوطه پیرامون کلیسا توسط بلدوزرهای شرکت مها ب قدس به شدت صدمه دیده بود . این اقدام باعث از بین رفتن لایه های تاریخی گردید به طوریکه امر پژوهش پیرامون بنا را تقریباً منتفی نموده بود

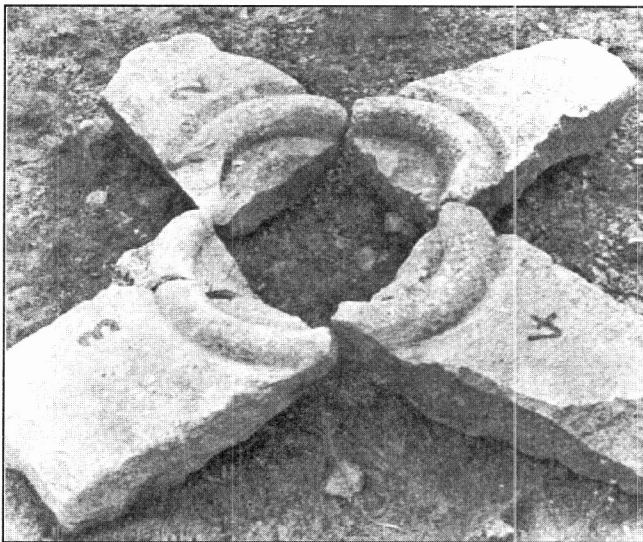
تصویر شماره ۳۲ - بخشی از سنگهای به دست آمده پس از خاک برداری توسط بولدوزر مربوط به نورگیر گنبد بنا امی باشد.

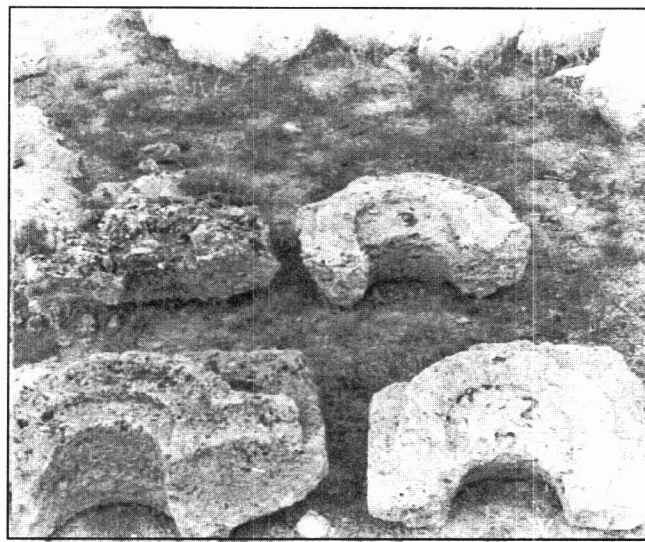
تصویر شماره ۳۱ - قسمتهای دیگر از سنگهای به دست آمده که در مستند سازی و تهیه اسناد، کمک قابل توجهی به تهیه طرح بازسازی بخشهای فرو ریخته گنبد نمودند.

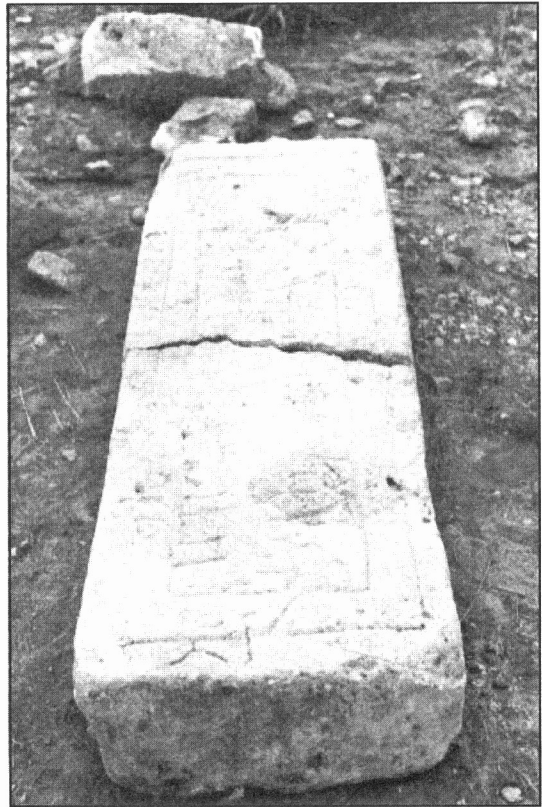
تصویر شماره ۳۵ - سنگ قبری که دارای خط ارمنی قدیم و نقش ستاره داوود در بالای سنگ است، (متأسفانه شکسته و به دو نیم شده بود).
