گزارش مرمت

## مرمت عمارت بادگیر (مجموعه کاخ گلستان)

احمدرضا حشمتی

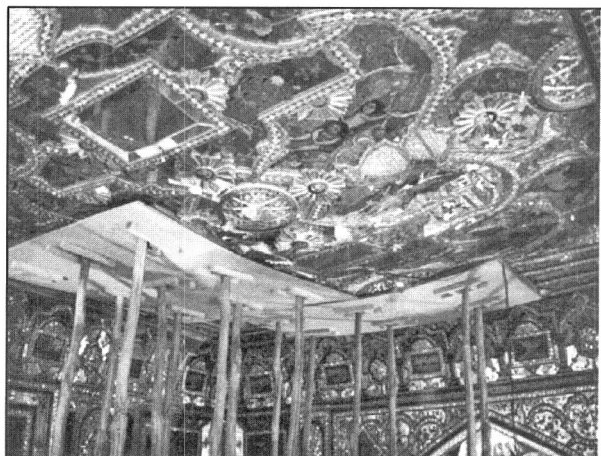
این تالار از سال ۱۳۵۶ به بعد شمع‌بندی و به منظور رفع خطر بسته شد و به جزء پاره‌ای از مرمت‌های جزئی هیچ اقدامی جهت مرمت بنای مذکور صورت نگرفت. (تصویر شماره ۱۹)

تصویر ۱۹- شمع‌بندی سقف

بعد از تعیین طرح مرمت، اولین اقدام آزاد سازی سقف و جمع‌آوری شمع‌ها بود لذا از زیر شیروانی، حد فاصل سقف شیبدار و تزئینات، یک خرابی کمکی جهت نگاهداری تیر شکسته شده اجراء شد. سپس تیر آسیب دیده به تیر کمکی مهار و بار سقف به این تیر منتقل گردید، تا بتوان شمع‌های چوبی را جمع‌آوری نمود. سپس تزئیناتی که از محل اصلی خود جدا شده بودند در محل خود تثبیت شدند. این اقدام به وسیله سیم‌های مهار و کابل انجام شد و بوسیله کشهای مخصوص مقداری سقف به بالا کشیده شد.

بعد از این اقدام و برگشت‌پذیری کامل سقف کلیه شمع‌ها جمع‌آوری شدند (با توجه به طرح‌های برداشت شده و تزئینات قرینه و گرته‌برداری‌ها، قطعات فرو ریخته به روش مرمت آناستولزی در جاهای اصلی خود نصب شدند. این قطعات شامل آئینه‌کاری و گچبری است.) سپس تخته کوبیها مجدداً مرمت شده و پس از قرار دادن صفحه‌های فلزی زیر تیر شکسته شده،

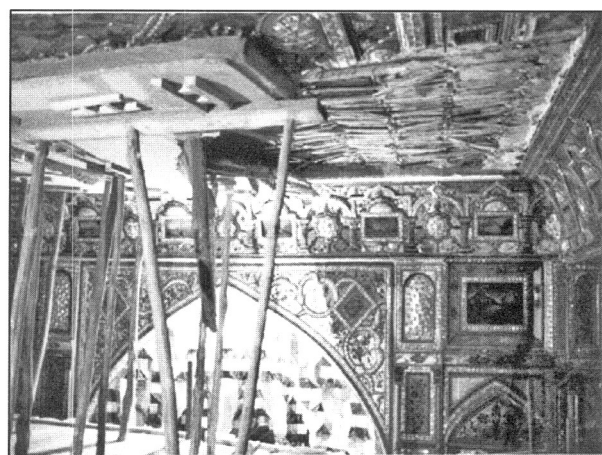
سومین اقدام که در واقع بدترین نوع مداخله است، مرمت شیروانی و اجرای کلاف فلزی در زیر شیروانی و دورتا دور دیوار عمارت است. و پس از اجرای کلاف اقدام به جمع‌آوری چوب‌های بالایی یکی از خرابه‌های اصلی شیروانی که بخش عمده‌ای از وزن سقف و تزئینات روی این خرپا بود نمودند، ضمن اینکه به دلیل عوامل طبیعی و پوسیدگی شدید در چوب‌های سقف، تیر اصلی از وسط شکسته شده و بخش عمده‌ای از تزئینات بسیار زیبای تالار اصلی فرو ریخته است (تصویر شماره ۱۷ و ۱۸)

تصویر ۱۷- بخش آسیب دیده تزئینات

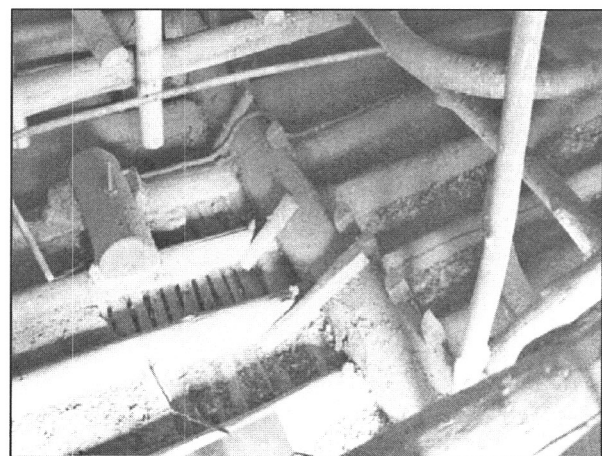
تصویر ۱۸- تیر آسیب دیده
