عملیات نجات بخشی آرامگاه هخامنشی  
(گوردختر)

گزارش مرمت

## عملیات نجات بخشی آرامگاه هخامنشی (ملقب به گوردختر)

حسن راهساز

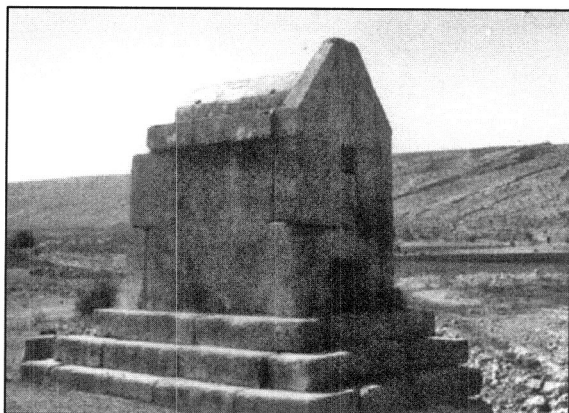
نمای ضلع شمال شرقی قبل از مرمت

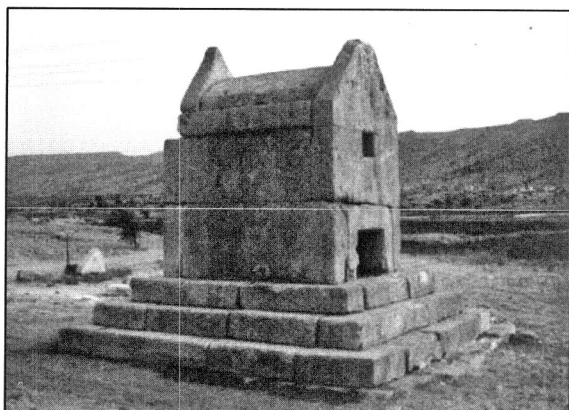
نمای شمال شرقی بعد از مرمت

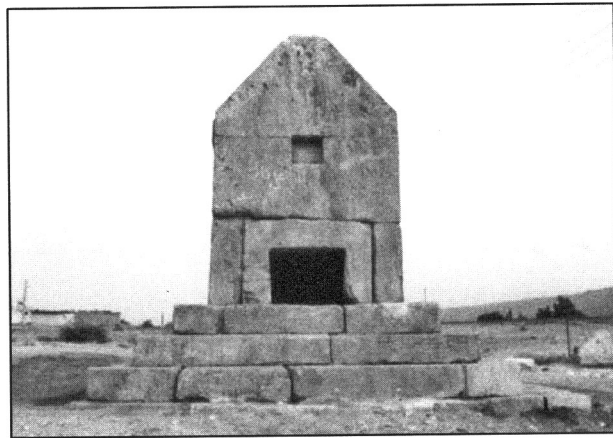
نمای شمالی قبل از مرمت

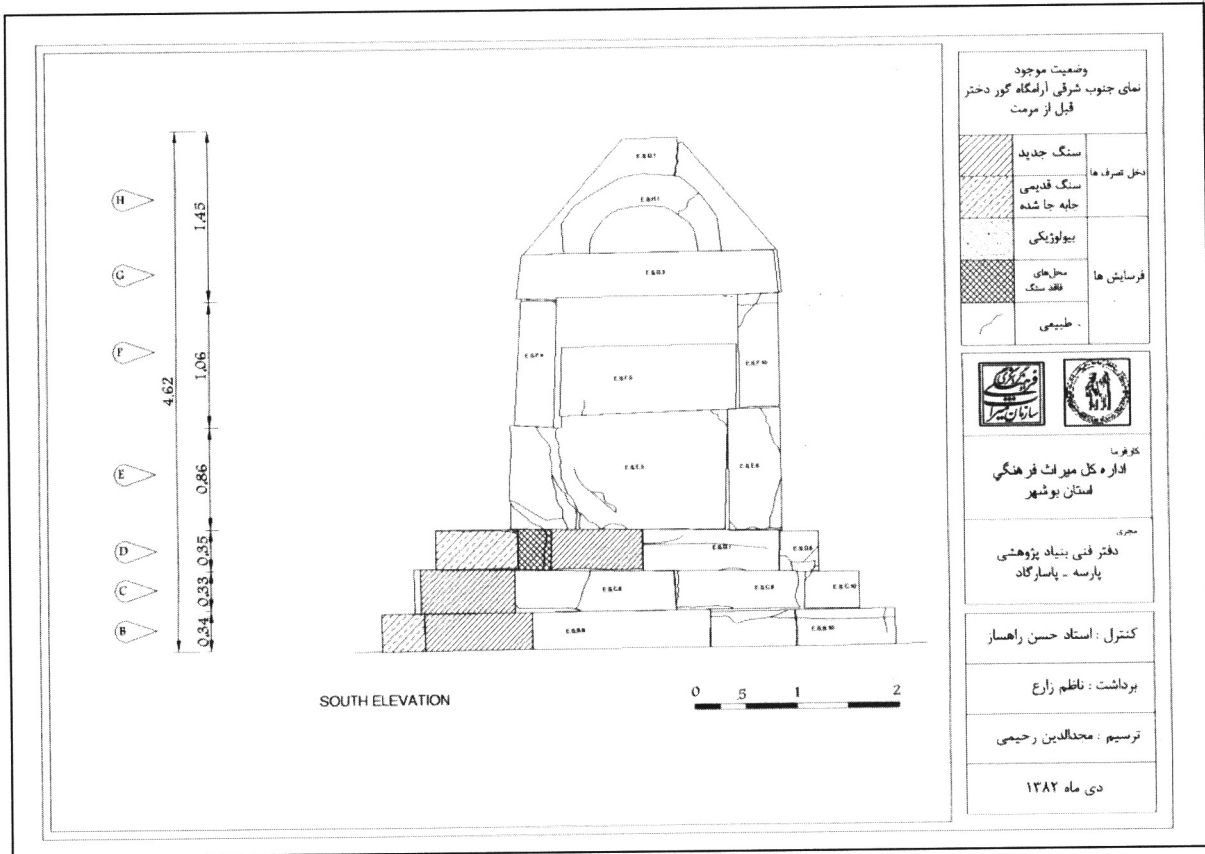
وضعیت موجود  
نمای جنوب شرقی آرامگاه گور دختر  
قبل از مرمت

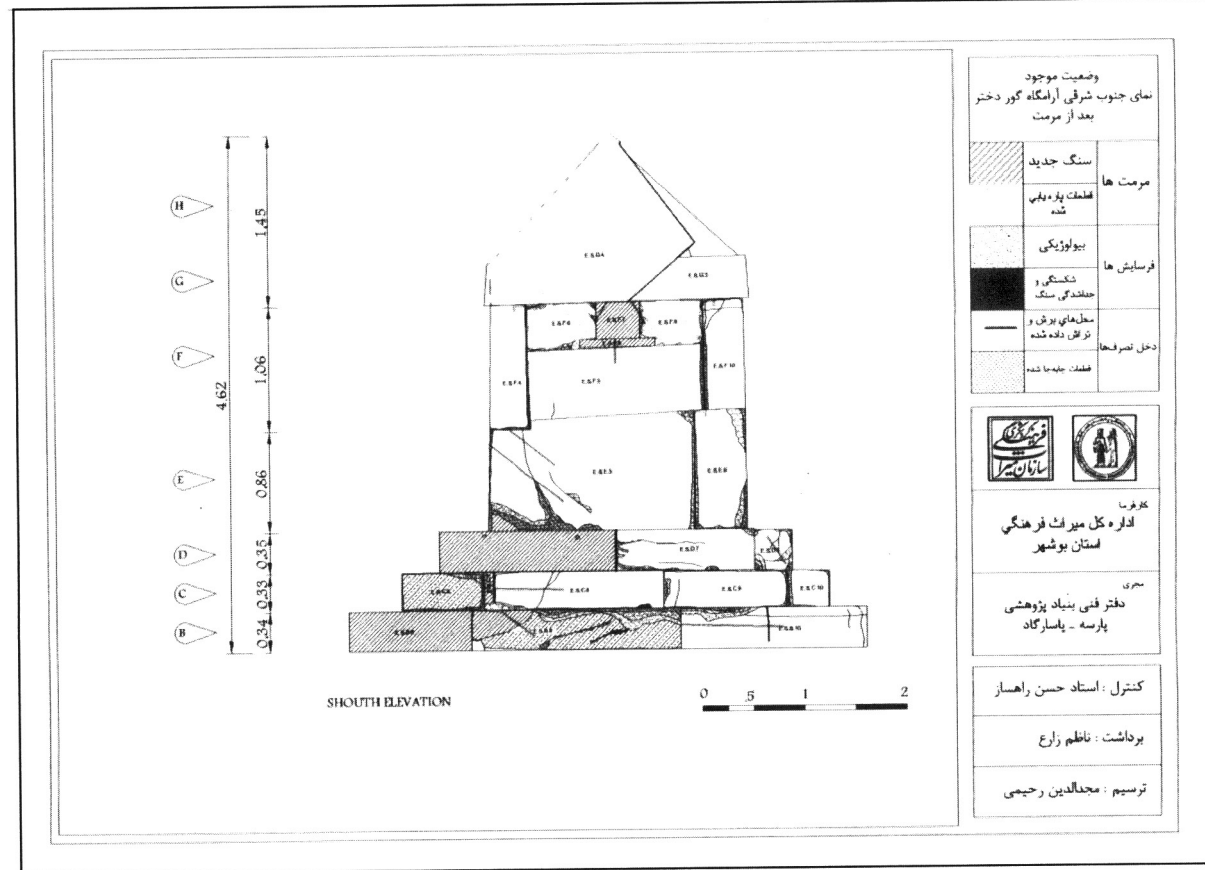
وضعیت موجود  
نمای جنوب شرقی آرامگاه گور دختر  
بعد از مرمت

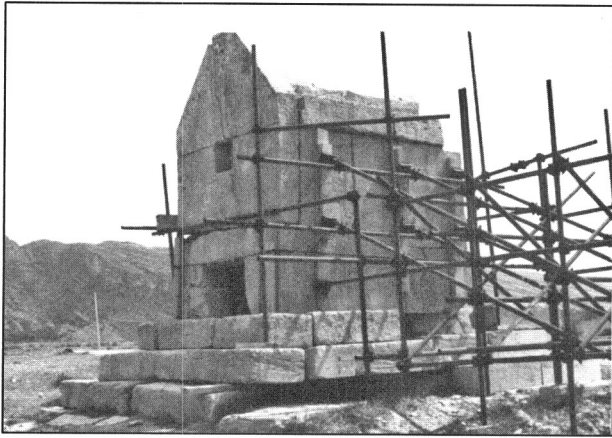
**برش و تراش دادن غیر اصولی سنگ‌های قدیمی اثر**  
در این دخل تصرف‌ها قطعاتی از سکوهای بنا را برش و تراش داده و در محلی قرار داده‌اند که متعلق به آن نبوده است.

اقدامات انجام شده در اوایل سال ۸۱ توسط پیمانکار

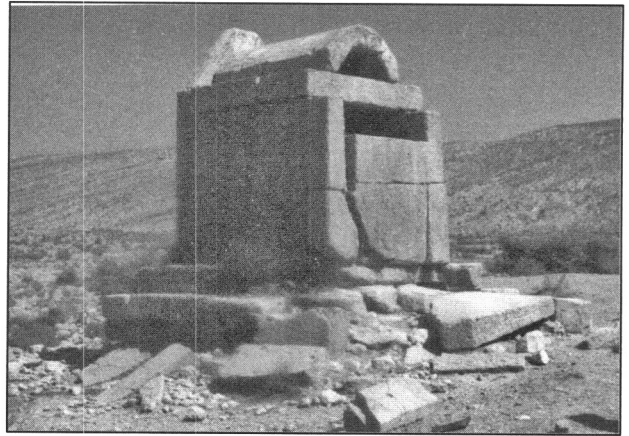
در این ضلع آرامگاه ۲۵ نما سنگ دیده می‌شود. این ضلع آرامگاه، بیشترین آسیب را دیده بود و در سکوی اول، هیچ یک از بلوک‌ها در جای اصلی خود قرار نداشت و تعداد چهار بلوک جدید در این ردیف از بنا کار گذاشته شده است. و با لحاظ کردن میزان نشست ایجاد شده در بنا عملیات تثبیت، استحکام بخشی و جای‌گزین کردن قطعات جدید در محل‌های مورد لزوم بنا، با کمتر کردن میزان شیب ایجاد شده به صورت تراز و شاقولی انجام پذیرفت و قطعات در محل خود نصب شدند. به طور کلی در راستای استحکام بخشی، مرمت و حفاظت این بنای ارزشمند در این ضلع از بنا ۷ بلوک جدید مورد استفاده قرار گرفت که دو بلوک جدید یکی در ضلع شمال غربی ردیف اول و دیگری در ضلع جنوب غربی

نمای جنوب غربی و شدت تخریب آن

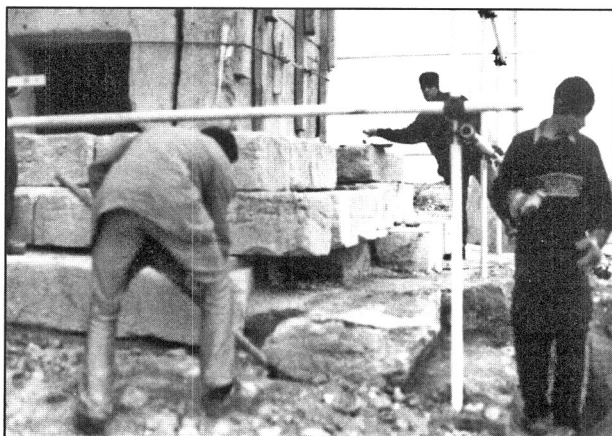
شناسایی قطعات بکار رفته در پی غربی که مربوط به ضلع جنوبی می‌باشد.

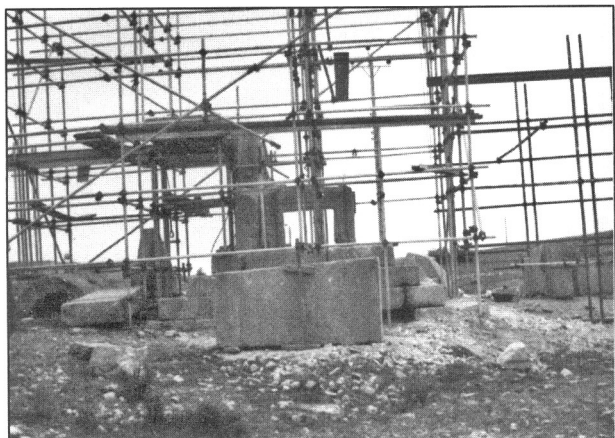
نمای شمالی پس از پیاده کردن قطعات

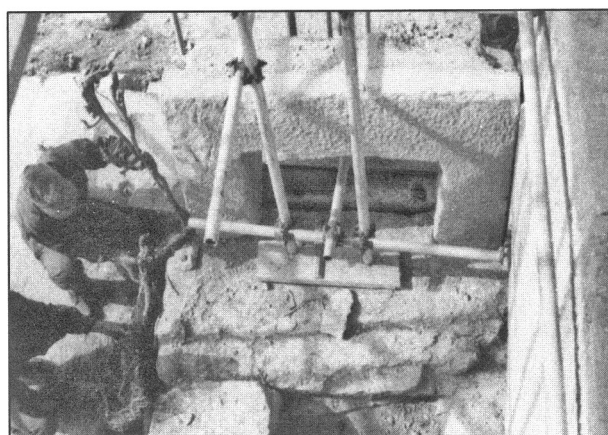
گیاهان به دو گونه پست و عالی در تخریب سنگ‌ها موثرند. گیاهان پست مانند گل‌سنگ‌ها که با تولید اسیدهای خالص، املاح مورد نیاز خود را از سنگ‌ها به دست می‌آورند و گیاهان عالی مانند درخت‌ها و درختچه‌ها که دارای ریشه‌های نیرومند و دائمی هستند و به نسبتی که رشد می‌کنند مانند گوه در داخل شکاف‌ها جا می‌گیرند و فشار فیزیکی فوق‌العاده‌ای بر روی سنگ‌ها وارد می‌نمایند. رویش درختچه‌های انجیر وحشی در بنا یکی از اصلی‌ترین عوامل

رویش درختچه‌های انجیر در بین قطعات و خارج کردن

**شرح عملیات نجات بخشی، حفاظتی و مرمتی صورت گرفته سمپاشی و خشکانیدن گیاهان و ریشه درختچه‌های انجیر وحشی**  
یکی از اصلی‌ترین عوامل فرسایش و دگرگونی بنا رویش درختچه‌ها بوده است. و با توجه به فوریت جلوگیری از رشد و نمو بیشتر این گیاهان و درختچه‌ها در بنا از سال ۱۳۷۹ تا کنون این بنا در چندین مرحله با سم توردون k22 با دوز ۴٪ سمپاشی گردید.

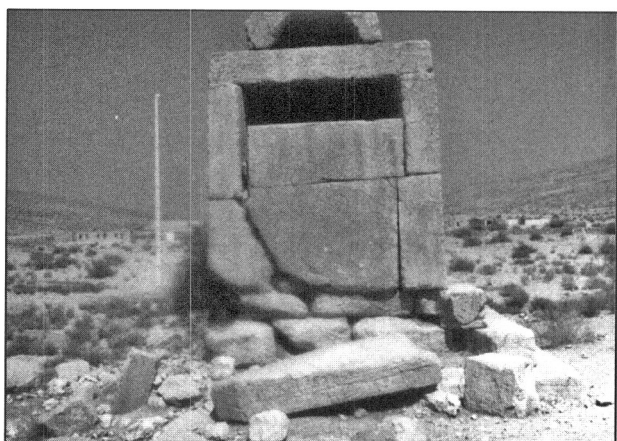
نمای جنوبی پیش از مرمت و باز سازی

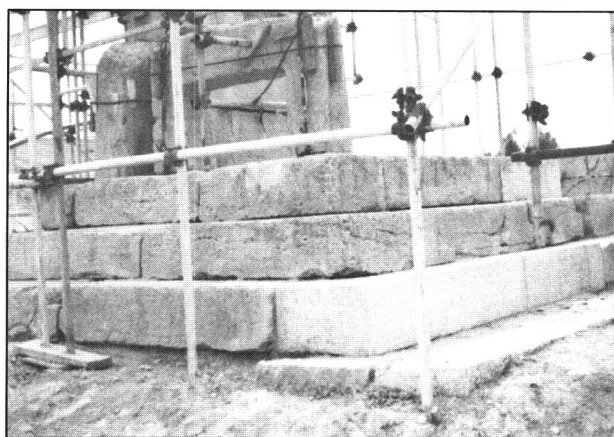
نمای شمالی و غربی سکوهای آرامگاه بعد از مرمت و باز سازی

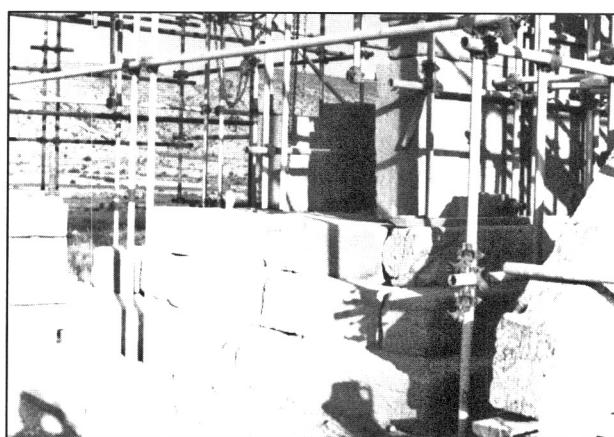
نمای جنوبی سکوها و قطعات پاره یابی و باز سازی شده و نصب در جای اصلی خود

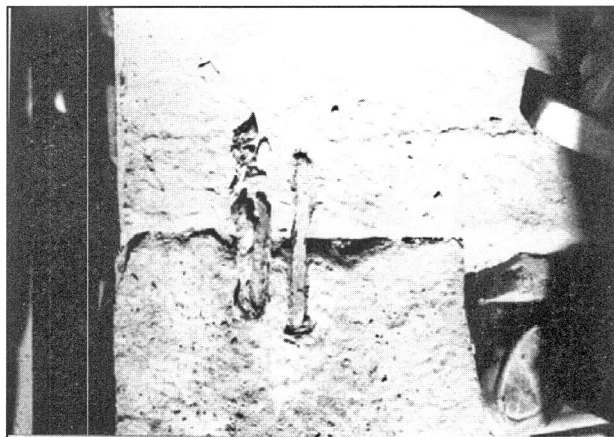
می‌توان علت نمایان بودن بست‌های به کار رفته در سکوه‌های بنا را عریض نبودن قطعات دانست، زیرا معماران و مجریان بنا می‌خواستند که بست‌ها را در مرکز قطعات قرار دهند و به این علت به صورت نمایان دیده می‌شود. عدم یکپارچگی قطعات به کار رفته در سکوی اول بنا و نشست بنا در جهت غربی و مفقود شدن قطعاتی از سنگ‌های جبهه غربی و جنوبی باعث گردیده بود که بارهای وارده به ردیف اول دیواره اتافک نتواند به صورت پیش بینی شده به زمین منتقل گردد. در این مرحله از زمان که قطعه جنوب غربی بنا مفقود گردیده بود بروز شکستگی در سنگ، ردیف اول دیواره اتافک در نمای جنوبی و غربی اضمحلال بنا را دوچندان کرد. میزان بارهای وارده به حدی بوده است که علاوه بر شکسته شدن سنگ شاهد، شکستگی در بست‌های فولادی به کار رفته در این قطعات نیز را شاهدیم.

شکسته شدن بست‌های فلزی ضلع شمالی و غربی و جنوبی آرامگاه ه علت فشار ریشه درختچه‌های انجیر و حشی

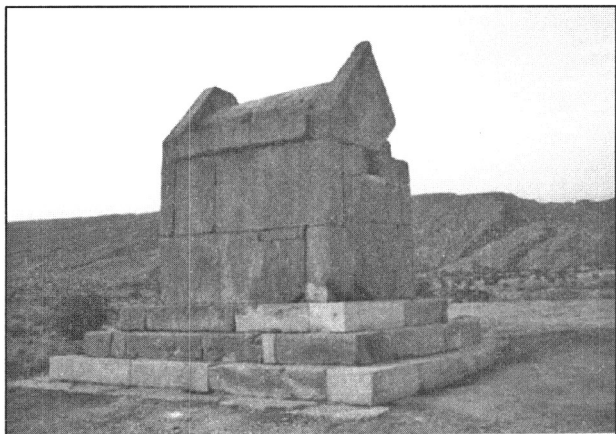
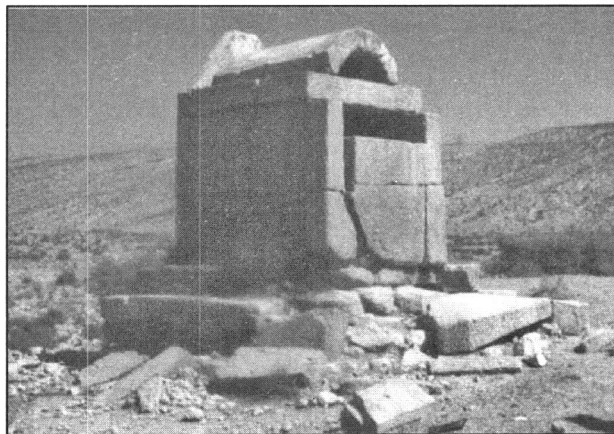
نمای ضلع جنوب غربی قبل از مرمت

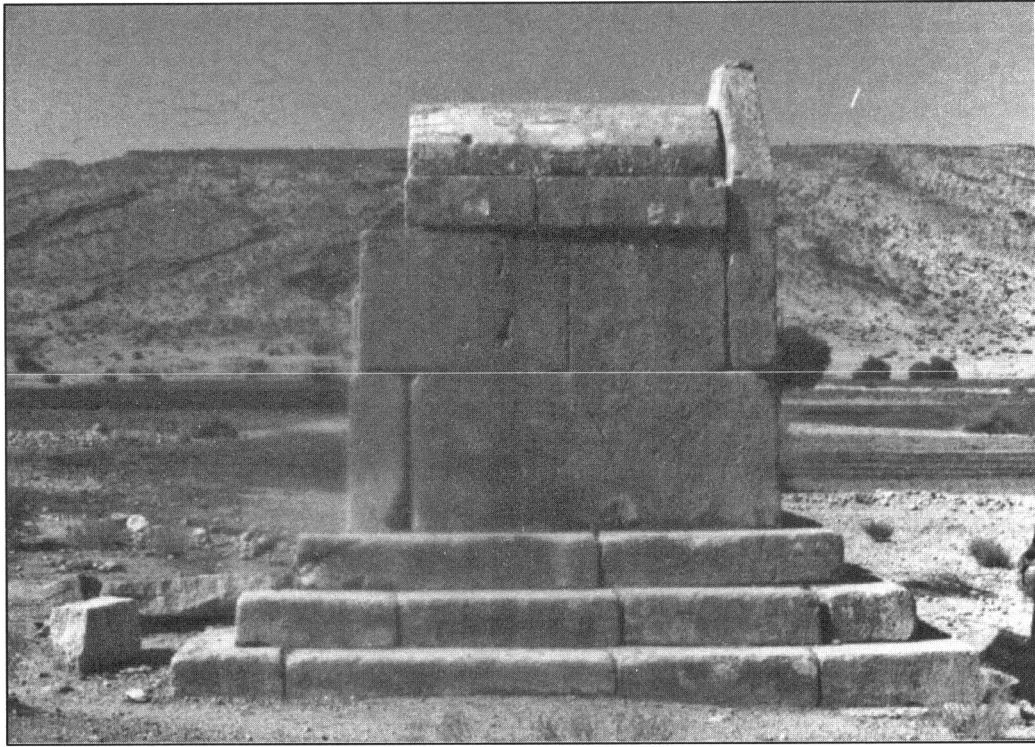
نمای شمالی بعد از مرمت

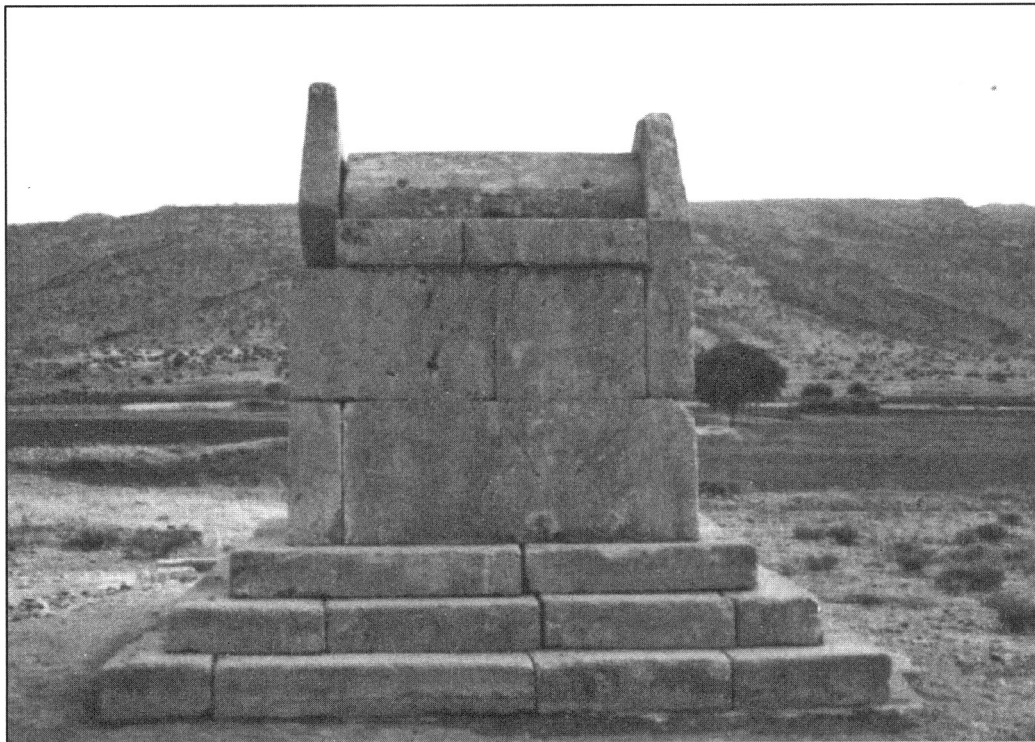
نمای شرقی بعد از مرمت
