برج شبلی دماوند

زرین تاج شبلی

برنامه پیشنهادی تعمیرات در این سال دو بند اساسی را در بر داشت:

۱- مبارزه با رطوبت

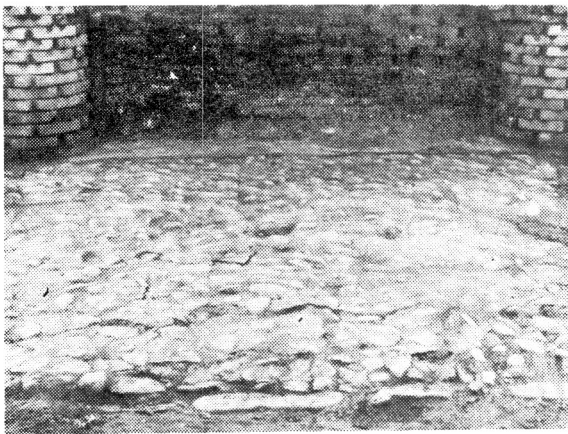
تمیز نمودن سطح محوطه اطراف بنا سنگفرش بسیار آسیب دیده ای را مشخص نمود که مربوط به تعمیرات دوره های اخیر و محوطه سازی در اطراف بنا می باشد. سازمان این سنگفرش، سنگ قلوه و ملات سیمانی است که بر روی خاک دستی اجرا شده و طی مرور زمان بشدت دچار فرسایش گشته و ترکها و شکافهای متعددی بر روی آن ایجاد و کاملاً خرد شده است به نحوی که در شرایط موجود هیچگونه نقشی در جهت جلوگیری از نفوذ آبهای سطحی نمی تواند داشته باشد.

– نمایش وضعیت سگفرش اطراف برج و شکافهای موجود برای آن پس از پاکسازی سطح محوطه

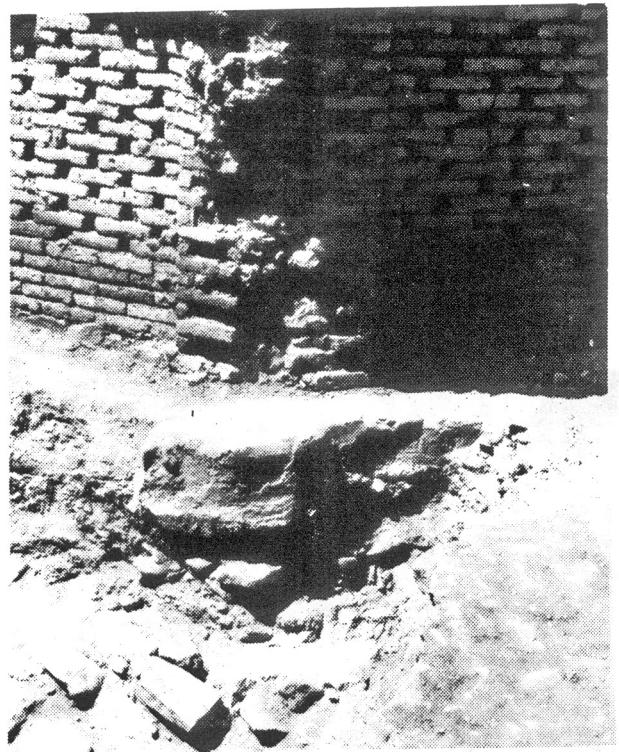
گمانه آزمایشی در بخش شمال غربی برج در وسعت ۲×۲ متر باز شد و خاکبرداری تا عمق حدود ۹۰ سانتی متر انجام پذیرفت، که خاک تخلیه شده تا این عمق خاک دستی (رس قرمز رنگ مخلوط با سنگ ریزه) بود که بندرت قطعات سفال و استخوان در آن به چشم می‌خورد. در عمق ۶۰ سانتی متری در بخشی از گمانه در مجاورت بنا با آثاری از سنگ بصورت نامنظم و بدون شکل برخورد شد که بی‌تردید با ملات به یکدیگر اتصال یافته بودند. لذا خاکبرداری متوقف گردید.

نکته حائز اهمیت و قابل توجه در این گمانه وجود پایه سنگی زیر برج است که بشکل هشت گوش با برجستگی‌ها و یا ستونچه‌های مدور نامنظم در کنج‌ها بنا شده است و به استناد کاربرد ملات ماسه و سیمان در این پایه میتوان آن را به دوره‌های تعمیراتی مؤخر انتساب داد. و به تبع آن خاک پرکننده مجاور آن نیز حداقل تا عمق ۷۰ سانتی متری در جبهه غربی فاقد اصالت بوده و پس از مرمت پایه، این خاکریزی در جهت تسطیح محوطه انجام پذیرفته است.

— کیفیت آثار بدست آمده در گمانه آزمایشی و نمایش وضعیت

پایه سنگی زیر برج و تعمیرات انجام یافته بر روی آن

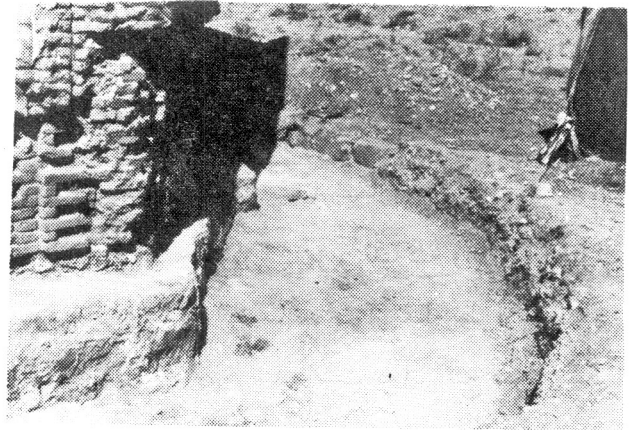
با جمع بندی اطلاعات حاصل از گمانه آزمایشی و در جهت ردیابی و شناسائی کامل آثار سنگ چین در پای برج، محوطه اطراف بنا تا شعاع ۲/۵ متری باز شد. در بخش شرقی، پایه سنگی زیر برج تا عمق ۵۰ سانتی متری با سازمانی تقریباً منظم در مقایسه با جبهه شمال غربی بازسازی شده است. و در این عمق در حاشیه سنگ چین آثاری از نوعی تسطیح و کف سازی (شفته آهکی) مشهود

است که از کنار سنگ چین آغاز و تا شعاع حدود دو متری در اطراف بنا گسترش یافته است. این کف می‌تواند حاکی از این امر باشد که زمانی تا این سطح از بنا آزاد بوده و سطح محوطه در این عمق قرار می‌گرفته است. به ویژه اینکه در همین لایه و به فاصله نیم متری از کف مورد اشاره آثار سوختگی ناشی از استقرار اجاق در این سطح موجود است.

نمایش وضعیت پایه سنگی مرمت شده زیر برج و کف صدفه ریزی شده

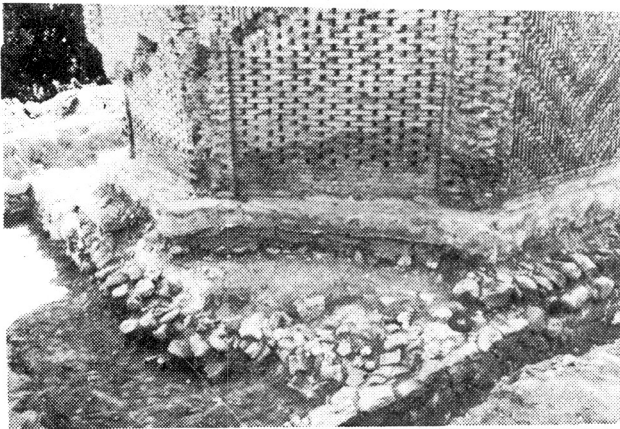
از کنج شمالی شرقی، ضلع شمالی تا حد نهائی باقیمانده، ولی ضلع شرقی آن بر اثر گوری که روی آن حفر شده آسیب دیده است. گور مورد نظر در جهت غرب به شرق روبه جنوب (تدفین اسلامی) حفر شده و روی آن با

— نمایش کیفیت صدفه های سنگی مکثوفه در زیر برج که

کنج شمالشرقی صدفه مربع وامداد شمالی آن

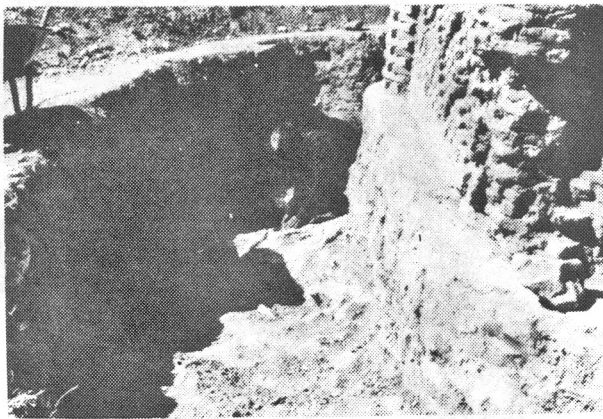
در کنج شمال غربی بخش انتهائی زاویه از بین رفته است. و در گوشه جنوب غربی شدت آسیب دیدگی بیش از سایر نقاط است و تخریب‌های ناشی از تدفین، فرسایش و کندوکاوهای مرمتی بر روی آن بخوبی مشهود است.

کوشه جنوبغربی صفت مربع و نمایش سطح دسترسی به تارومبران فرساش

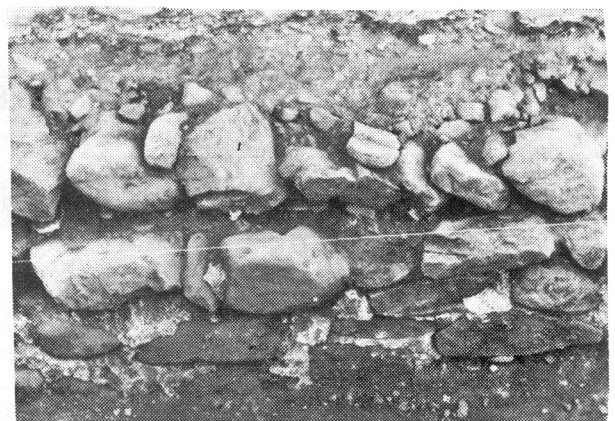
صفت‌ها با سنگ لاشه و ملات گچ و خاک ساخته شده‌اند و در مواردی که آثاری باقی مانده، بندکشی‌ها با گچ انجام شده است.

- نمایش جزئیات نمای صفت مربع زیرین بایندکنی‌های کچی

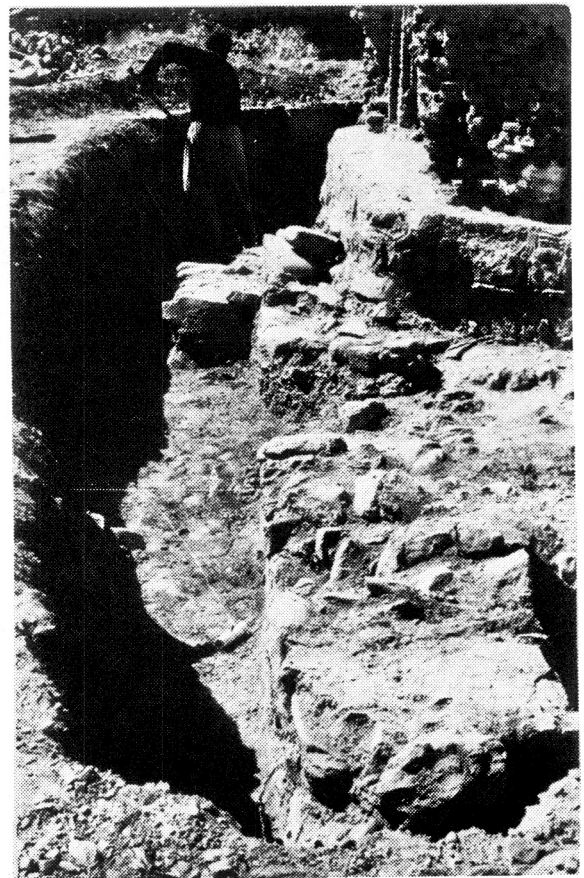
در کل بااستثنای جبهه غربی در سایر بخش‌ها وضعیت سکل چهارگوش زیرین در شکل کامل خود محسوس و قابل رویت است. در جبهه جنوبی مقابل در ورودی برج یک سکوی پله چهارگوش در مجاورت صدفه ایجاد شده است. عرض این پله ۴۳ سانتی متر و طول آن برابر ۱۳۰ سانتی متر است.

- ضلع جنوبی صفه چهارگوش و نمایش سکوی مجاور آن

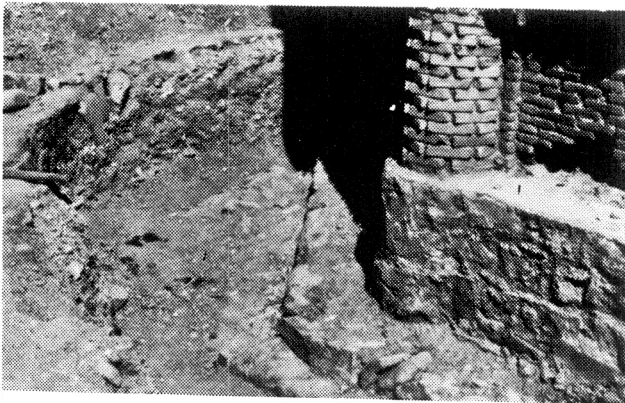
بر روی این صدفه چهارگوش زیرین با بردن کنج‌ها صدفه دیگری بشکل هشت ضلعی منظم ایجاد شده است که طول هر ضلع آن حدود ۲۹۵ سانتی متر است و لبه‌های آن حدود ۵۰ سانتی متر با بدنه خارجی بنا فاصله دارد. در امتداد اضلاع صدفه چهارگوش زیرین فاصله لبه اضلاع صدفه هشت گوش تا لبه صدفه چهارگوش ۱۵ سانتی متر است. نقشه شماره ۲

این صدفه با اینکه در ارتفاع بسیار آسیب دیده و در بیشتر موارد تنها یک ردیف از سنگهای آن باقیمانده است، معهذبا با استثنای جبهه غربی که در اثر گورهای حفر شده بطور کامل صدمه دیده و محو شده در بقیه نقاط غالب کنج‌ها و اضلاع سالم باقیمانده و قابل بازسازی است.

نمایش نحوه استقرار صفه هشت گوش فوقانی بر روی صفه چهارگوش

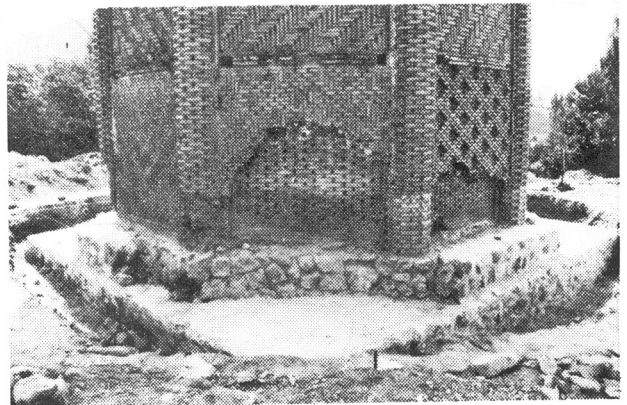
ریسمان کشی حدود صفت هشت گوش فوقانی بر مبنای شواهد موجود

در این راستا در اولین مرحله نقاط بازمانده از صفت چهار گوش نسبت به یکدیگر و نیز موقعیت آن نسبت به بنای اصلی بررسی شد و باتوجه به اینکه نظام به نسبت دقیقی داشت به عنوان نقاط اصلی مورد استفاده قرار

گرفت و ریسمان کشی شد. چرخش ریسمان در چهار سمت بنا سطح ترازوی را ایجاد می نمود که بعنوان مبنا ($\pm 0/00$) از آن بهره گیری شد.

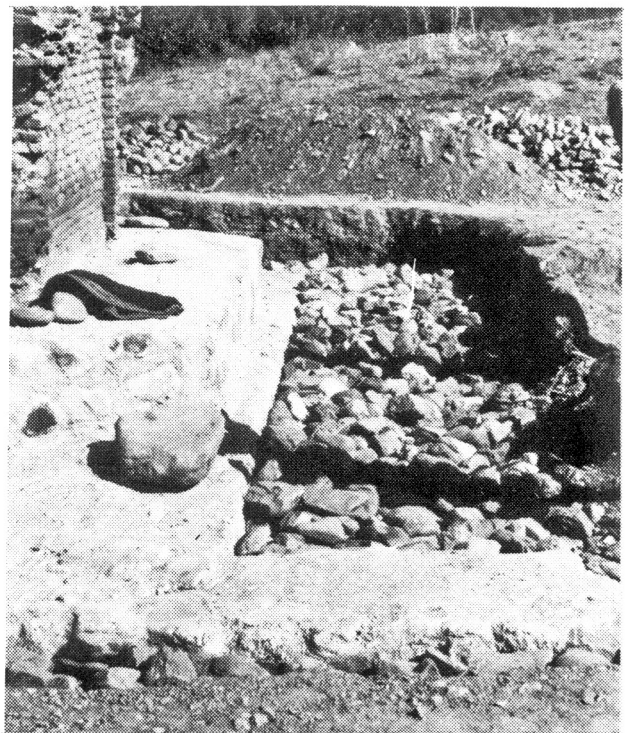
بر نمودن اطراف صفه با سنگ قلوه جهت جلوگیری از حبس رطوبت

در جهت زیرسازی مناسب و ایجاد امکان تبخیر در
سطوح پائین تر، اطراف سکل چهارگوش زیرین بفاصله
نیم متر از سکل و به عمق حدود ۶۰ سانتی متر بصورت
منظم خاکبرداری شد و سپس تا سطح تراز سکل
چهارگوش با قطعات سنگ قلوه‌ای انباشته و سپس با
شن ریزی روی آن زمینه برای کفسازی مهیا گردید.

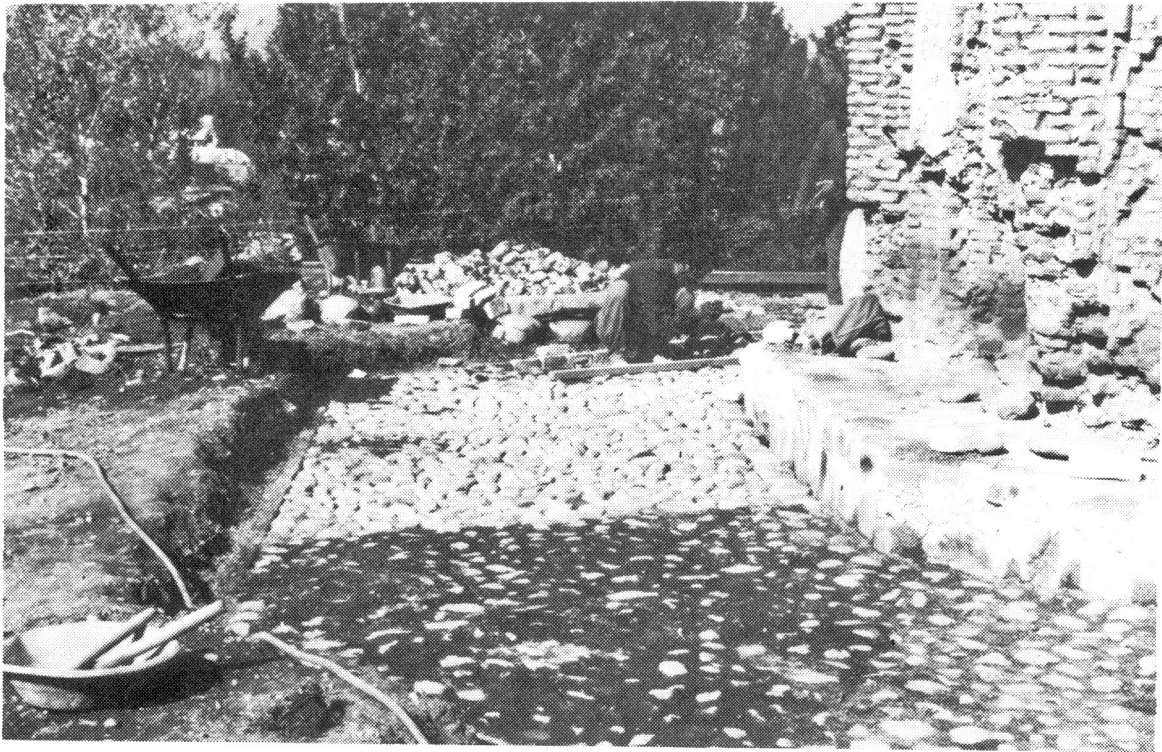
نمایش نحوه محوطه سازی اطراف برج باسنگ قلوهای

در این سطح، یعنی روی سکل چهارگوش زیرین،
در اطراف صغه هشت گوش سطح محوطه سنگفرش شد.
سنگفرش اطراف برج تا فاصله حدود دو متر از شکل
بصورت هشت بروباشیبی حدود ۵ سانتی متر به اجرا در
آمد. مصالح بکار گرفته شده، سنگ قلوه رودخانه‌ای
بهمراه ملات بتنی است.

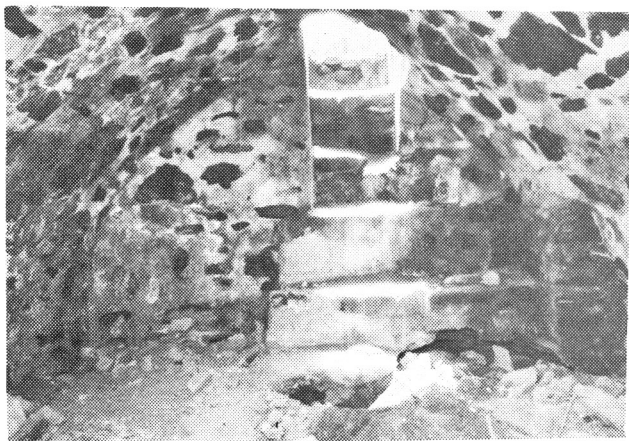
در مورد بند دو آثار کندوکاو در کنار راه پله ورودی سردابه، روی دیواره شمالی آن و نیز در نقاط مختلف کف سردابه و کف اصلی برج (طاق سردابه) مشهود است که حاصل فعالیت‌های سوء کنج یا بها می‌باشد.

نمایش وضعیت درون سردابه و موقعیت گودال‌های حفر شده قبل از مرمت به تعمیرات متأخر باشد.

اقدامات مرمتی در این زمینه با پاکسازی محیط و تخلیه خاکهای انباشته شده در داخل بنا (سردابه و داخل برج) و نظافت عمومی آغاز شد.

دیوارها و طاق سردابه کلاً با سنگ لاشه و ملات گچ ساخته بنا شده است و در مرمت بخش‌های آسیب دیده، سنگهای بیرون آورده شده مجدداً با ملات گچ مخلوط با سنگریزه کار گذاشته شد و بندکشی شد.

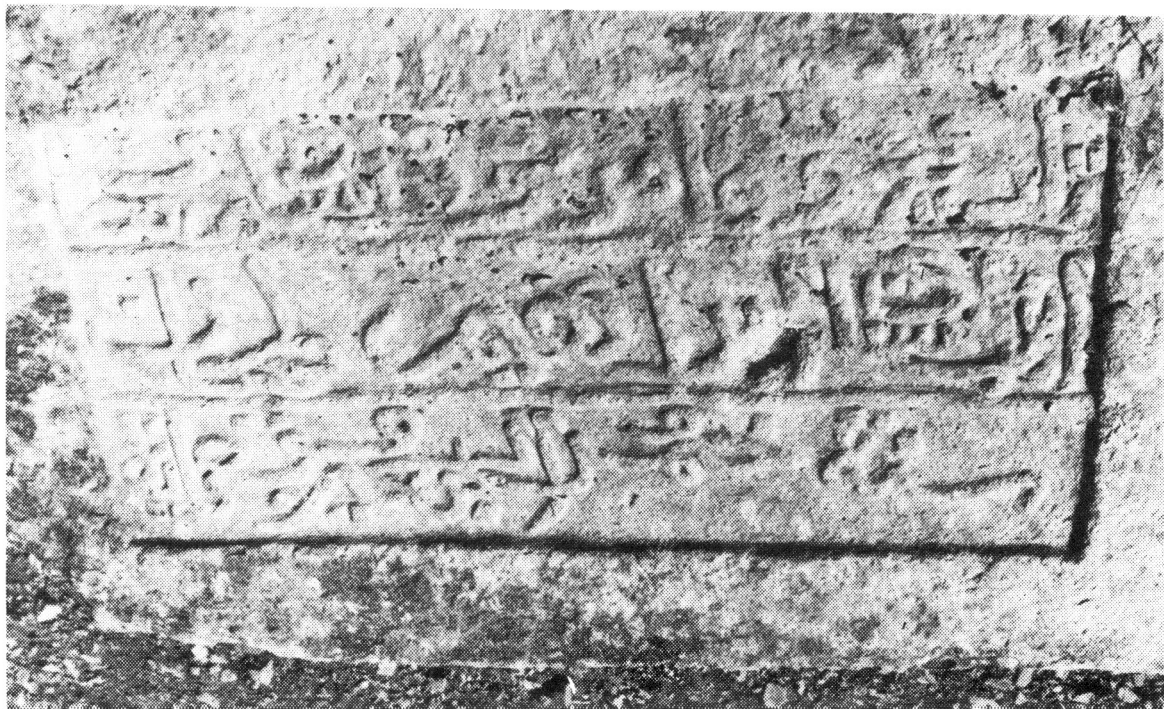
حدود ۵۰۰ متر از آنست که به نظر می‌رسد اخیراً بشدت مورد تجاوز قرار گرفته است. به طوریکه از سنگهای قبر متعددی که وجود داشته تنها یکی دو مورد سالم باقی مانده و بقیه یا شکسته و یا ربوده شده است. قابل ذکر است که به استناد تاریخهای موجود روی سنگها گورستان متعلق به اواسط قرن دهم ه. ق است.

— یکی از سنگ های قبر به نسبت سالم که تاریخ ۹۴۵ بر روی آن خوانده میشود
