مسجد جامع ورامین

پیرو سیاست‌های بازیرائی مسجد جامع ورامین و در تداوم احیاء بخش شمالی مسجد، مطالعات و بررسی‌های لازم در زمینه بازسازی طاق ایوان شمالی در برنامه مرمت قرار گرفته که طی دو مرحله به انجام رسید.

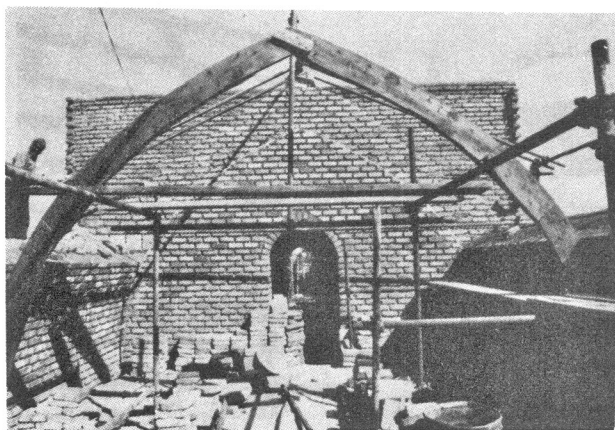
بازسازی مراحل آغازین قوس ایوان

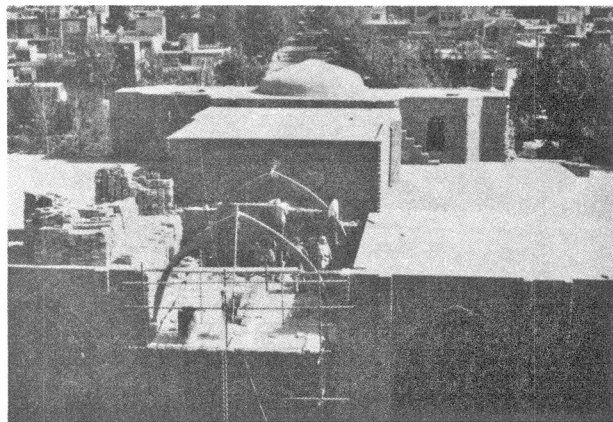
نمایش موقعیت ونحوه استقرار قالب های چوبی

- استقرار قالب‌ها، دو قالب ساخته شده یکی در

جلوی ایوان و دیگری در انتها در محل اسپر نصب گردید و

پس از ترازبندی ارتفاع نقاط مختلف آن در محل پاکارو

تیزه نسبت به ایوان شرقی کنترل شد.

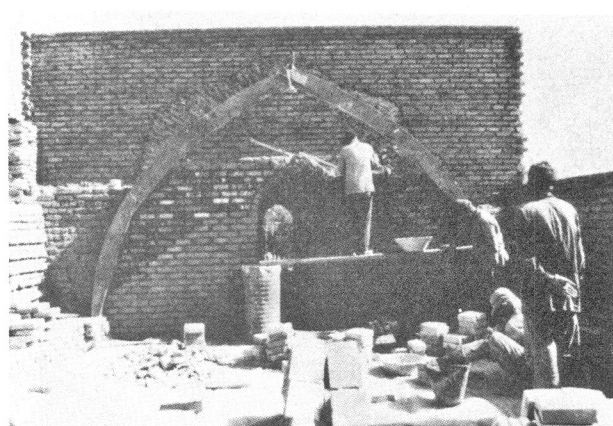
بازسازی سینه اسپر ایوان پس از استقرار قالب

- اجرای سینه اسپرایوان. در این بخش بمنظور

حفظ هماهنگی با بخش‌های تحتانی اسپر که در سالهای

قبل بازسازی شده بود از ملات ماسه و سیمان استفاده

شد.

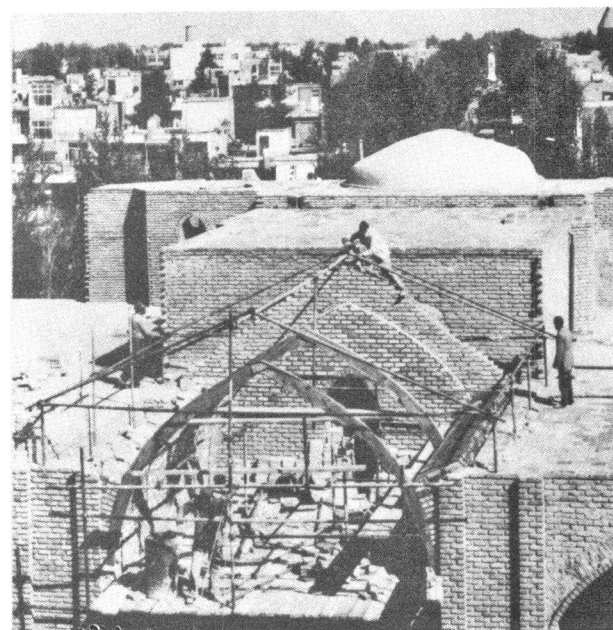
جابجائی قالب انتهائی پس از تکمیل بازسازی سینه اسپر

- جابجائی قالب انتهائی (مجاور اسپر) به بخش

میانی، که با توجه به بازسازی سینه اسپر، حین عملیات

بازسازی طاق همواره از سه نقطه قابل کنترل بود.

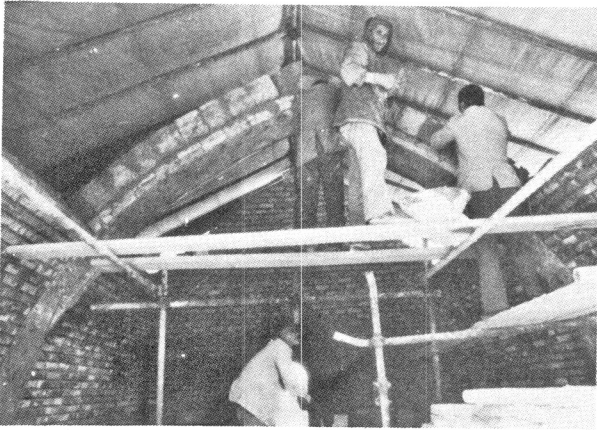
نمایش موقعیت ونحوه اجرای قالبهای دزد

با پیشرفت طاق در جهت جلوگیری از حوادث احتمالی عملیات تنگ گذاری و قالب دزد به اجرا در آمد. سه قالب دزد اولی با فاصله نیم آجر از نمای اصلی در جلوی کار، دومی در بخش میانی و سومی بر روی اسپر اجرا شد. و ضمن پیشرفت کار تدریجاً قالبهای دزد تقویت شد.

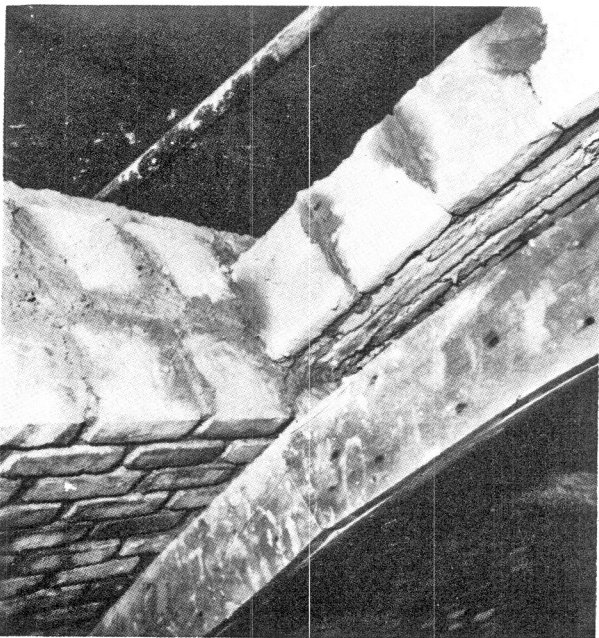
نمایش ویژگیها وجزئیات قالبهای دزد

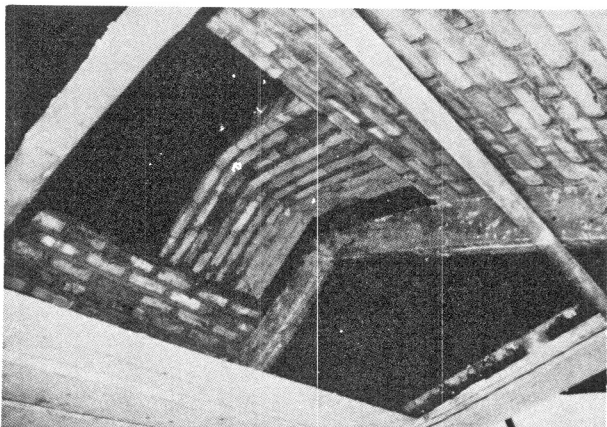
نمایش قالبهای دزد تقویت شده ضمن پیشرفت طاق

کاهش ضخامت طاق بار دیگر در چهلمین رگ انجام می شود که از این پس طاق با دو آجر اجرا میگردد که در رگ چهل و هفتم به یک و نیم آجر و در پنجاهمین رگ به یک آجر تقلیل می یابد و به این ترتیب دو رگ انتهایی با یک آجر مهر می شود. درحالیکه قالبهای دزد تا ۱۲ لا در بخش میانی و ۸ لا در طرفین تقویت شده اند.

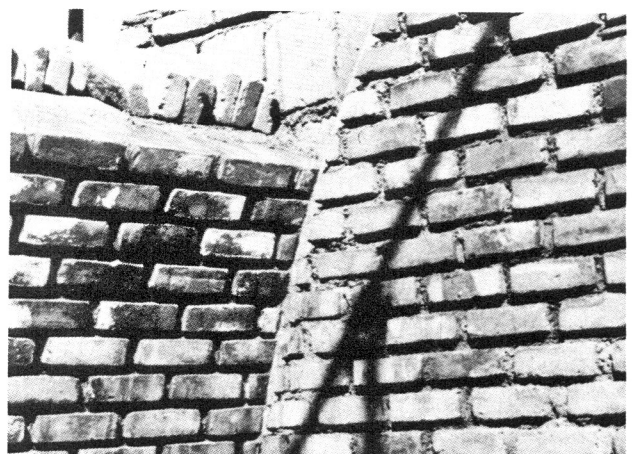
این بخش ازطاق درضخامت سه آجر اجراشده است

می باشد که در نقطه شروع با محل پاکار با ضخامت سه آجر آغاز شد و این وضعیت تا ۲۵ رگ ادامه داشت. پس از آن نیم آجر از ضخامت طاق کاسته شد و با ۲/۵ آجر تداوم یافت. تا مقطعی که از نظر اجرایی اشکالی در پیش نبود از ملات ماسه و سیمان استفاده شد، (حدود ۲۰ رگ) و از این پس ملات گچ مخلوط با خاک جایگزین شد.

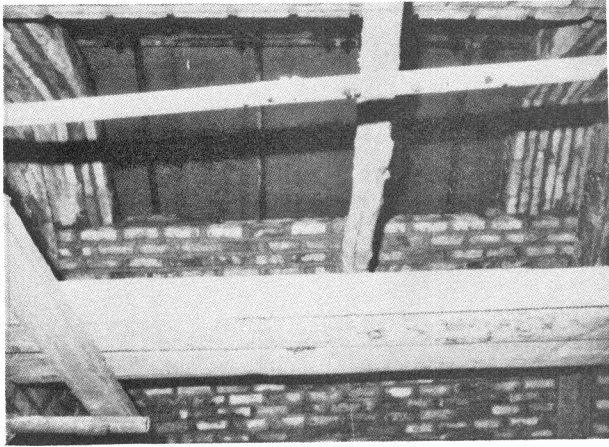
نمایش قالبهای دزد تقویت شده ضمن پیشرفت طاق

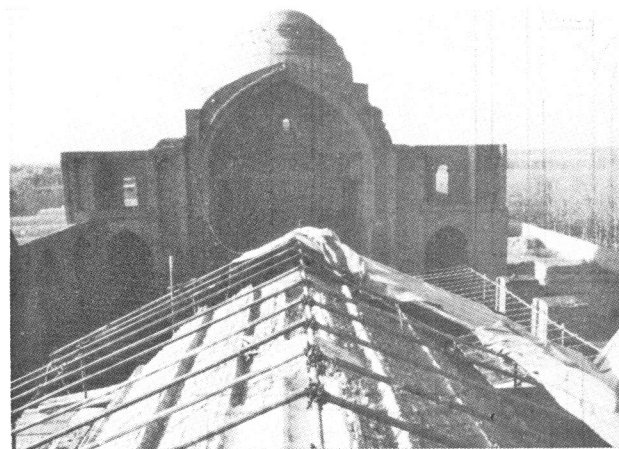
نمایش وضعیت پشت طاق پس از تکمیل و در حال پاکسازی

تمیز نمودن سطح کلی پشت طاق‌ها و برداشتن ملات‌های اضافی و آماده نمودن پشت طاق برای پالانه نهائی. نحوه اجرای پالانه پشت طاق به این ترتیب بود که پالانه از محل اولین شکستگی (مقصود اولین جایی است که از ضخامت طاق کاسته شده است) آغاز و به تیزه منتهی می‌گردد.

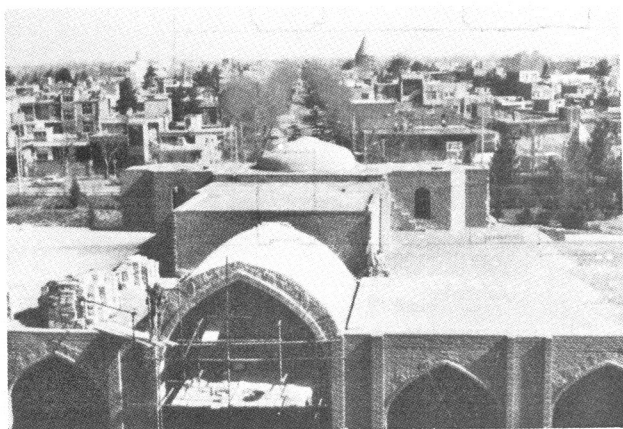
نمایش طاق بازسازی شده ایوان شمالی مسجد پس از تکمیل

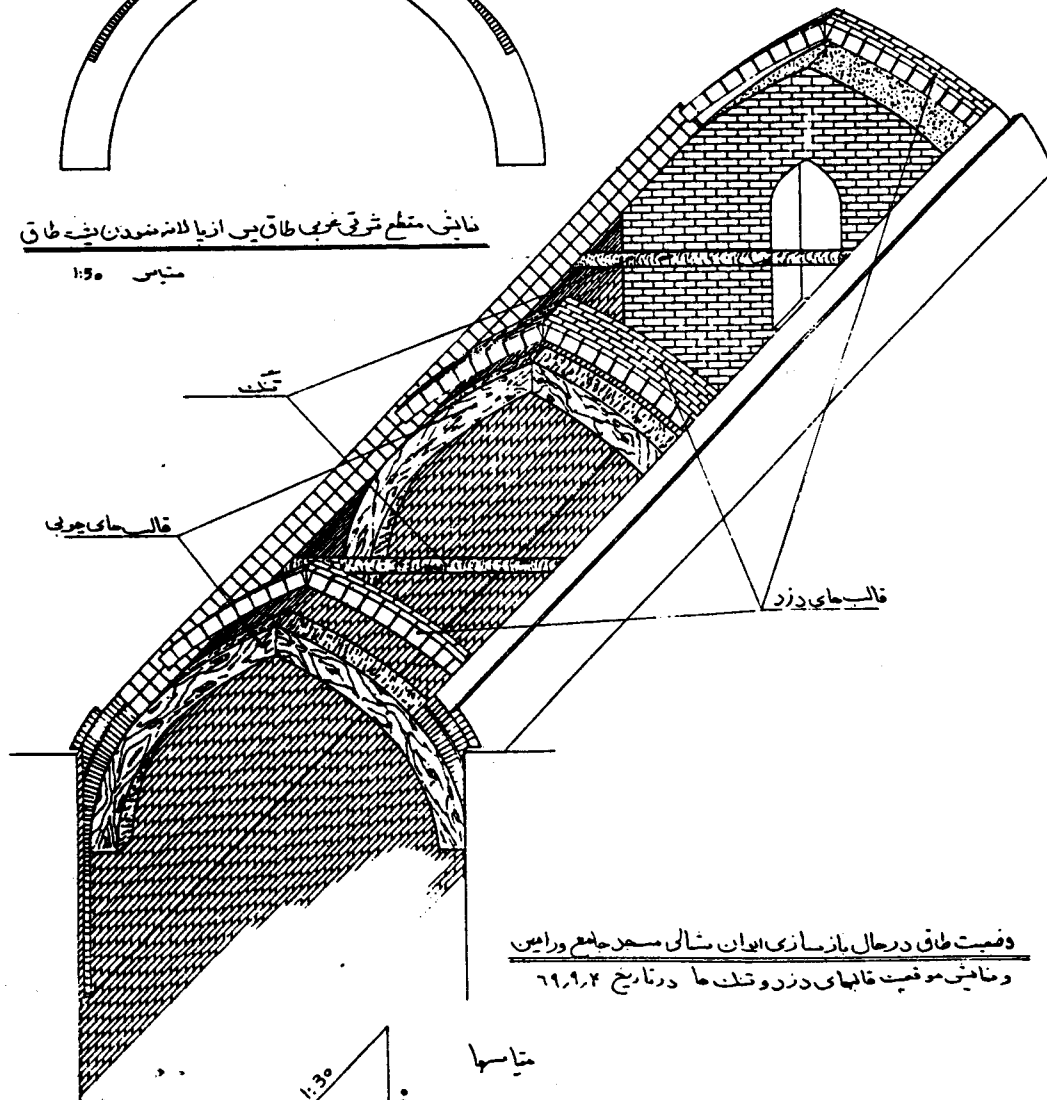
وضعیت طاق در حال بازسازی ایوان شالی مسجد جامع ورامین
و نمایش موقعیت قالب‌های دزد و تکیه‌ها در تاریخ ۶۹،۹،۲
