## گذری به کرمان پس از زلزله سیرج و گلباف

سعیدی ، هاشمی ، شیرازی

گذر ما از کرمان و اطراف آن در روزهای ۱۲، ۱۳، ۱۴ و ۱۵ مرداد ماه ۱۳۶۰ ، کمی پس از رخداد اسفبار زمین لرزه سیرج و چهار فرسنگ در تاریخ سه شنبه ششم مرداد ماه بود . زلزله‌ای به بزرگی  $M = 7/1$  ریشتر که ۱۳۰۰ نفر کشته و هزاران زخمی در منطقه بجای گذاشته بود . زلزله‌ای که تاکنون در تاریخ آن منطقه سابقه نداشته است . پیش از آن در روز پنجشنبه ۲۱ خرداد ماه ۱۳۶۰ زلزله‌ای به بزرگی  $M = 6/7$  ریشتر در قسمتی از استان کرمان رخ داده بود که بر اثر آن گلباف به کلی ویران شد و حدود ۱۱۰۰ نفر کشته و ۴۰۰۰ نفر زخمی یجا گذاشته بود . هر دو زلزله خساراتی به کرمان ، ماهان ، جوپار که مورد بازدید قرار گرفت وارد آورده بود ، گزارش دقیقی از بزرگی زلزله احساس شده در

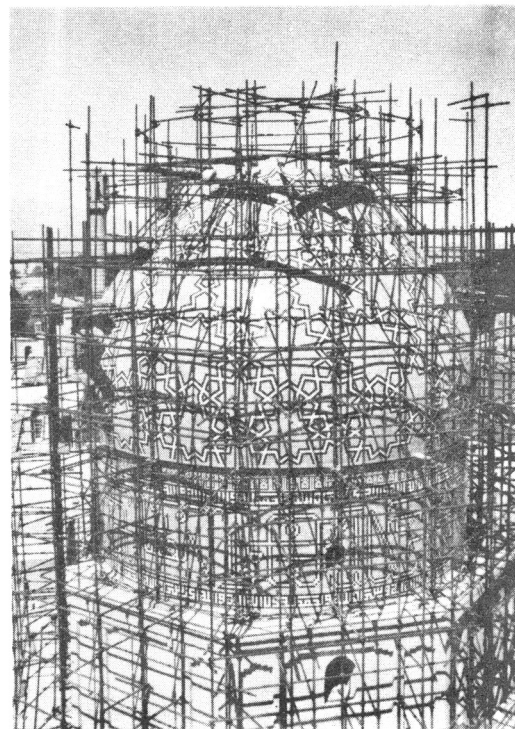
گنبد بقعه شاه نعمت اله ولی ماهان - پس از وقوع

زلزله

نسبه ضعیف آسیب پذیر باشد .  
آسیب های وارده با شدت و ضعف در تمام سیمای مجموعه مشاهده میشود . بیشترین نشانه را در قسمتهای مرتفع تر ساختمانها ، نظیر گنبد ، بویژه عرقچین آن ، و مناره ها میتوان دید . در چندین قسمت ناکارپها فرو ریخته و ترکهای بسیاری ، هر چند ضعیف ، در بدنه ها ، پوشش ها و تویزه ها قابل ملاحظه است . که البته انتساب آن باین زلزله اخیر و یا زلزله های مشابه قبلی و یا علل دیگری که ناشی از ضعفهای ساختمانی موجود در محوطه میباشد ، نیاز به بررسی بیشتر دارد . خرابی منارکهای راس مناره های صحن اتاکی شاید چندان جای تعجب نباشد ولی در مورد خرابی گنبد مسئله قدری متفاوت است . چه گنبد ها بعلت شکل آن معمولا " آسیب پذیری کمتری در برابر زلزله ها دارند ( در زلزله فردوس خراسان که در سال ۱۳۴۲ با شدتی بیشتر رخ داد ، گنبد امامزاده سلطان محمد کاخک

آسیب ناپذیر باقی ماند و همچنین در ساختمان امامزاده سلطان محمد سلطانی فردوسی که ترکهای خطرناکی در دیوارهای آن بوجود آمده بود گنبدش سالم بجای ماند . در بررسی اولیه مشاهده گردید که نماکاربهای کاشی گنبد بعلت پوسته شدن قبلا " از بدنه ها جدا بوده و داربستی برای تعمیر آن در اطرافش برپا گردیده بود ( تعمیرات شروع نشده بود ) . جدا بودن و آویزان شدن پوسته کاشیکاری از بدنه گنبد یکی از دلایل خرابی آن بود و مهمتر اینکه گنبد مزبور علی الاصول برابر گنبدهای دیگر ساخته نشده بود . و آجر چینی آن ( بخصوص در قسمت عرقچین و از محل شکنگه به بالا ) که در دوره بعدی تعمیر گشته بود و فاصله تعمیر را کلافی چوبی ، بصورت افقی ، مشخص میکرد ( بطور طوقه چینی انجام گرفته بود . و با توجه بشکل خشخاشبهای داخلی قادر نبوده است منتج نیروهای داخلی را از خود عبور دهد .

لازم بیا دآوریست که در بسیاری از قسمتهای محیط گنبد پوسته آن به داربستها فشار وارد آورده بود . داربستهاییکه با فاصله حدود سی سانتیمتر از آن ، قبل از حدوث زلزله ، نصب شده بود . و این احتمال وجود دارد که در صورتیکه داربست فلزی در محل نصب نمی بود قسمتهای بیشتری از گنبد فرو میریخت و صدمات زیادی را بر اثر سقوط خود به گنبدهای اطراف وارد میساخت .

صدمات وارده مربوط به پوسته اول گنبد است و پوسته دوم خوشبختانه حتی با ضربه ایکه سقوط آوار سنگینی روی آن وارد آورده است آسیب ندیده است .

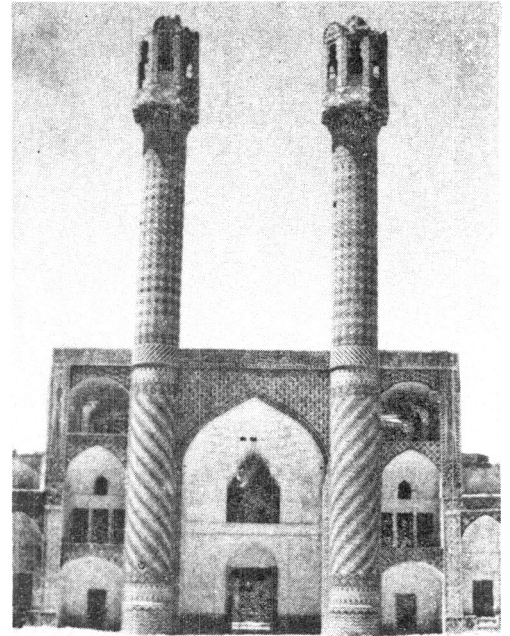
مناره های صحن اتابکی

پس از وقوع زلزله

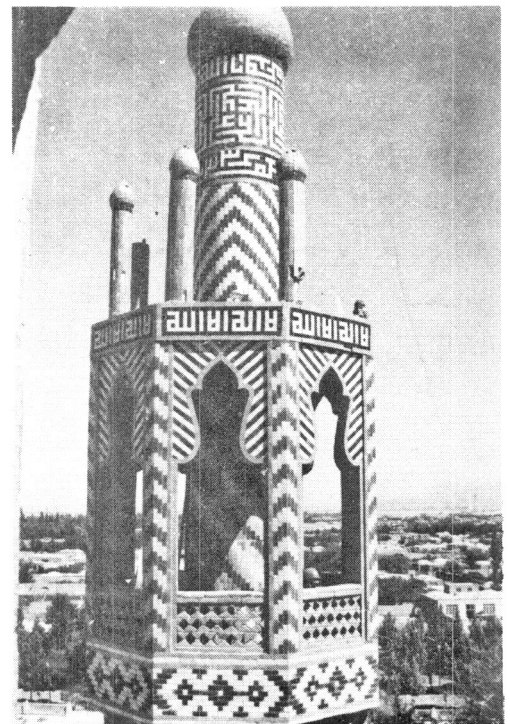
مناره صحن وکیل الملکی

آسیب دیده بر اثر زلزله اخیر

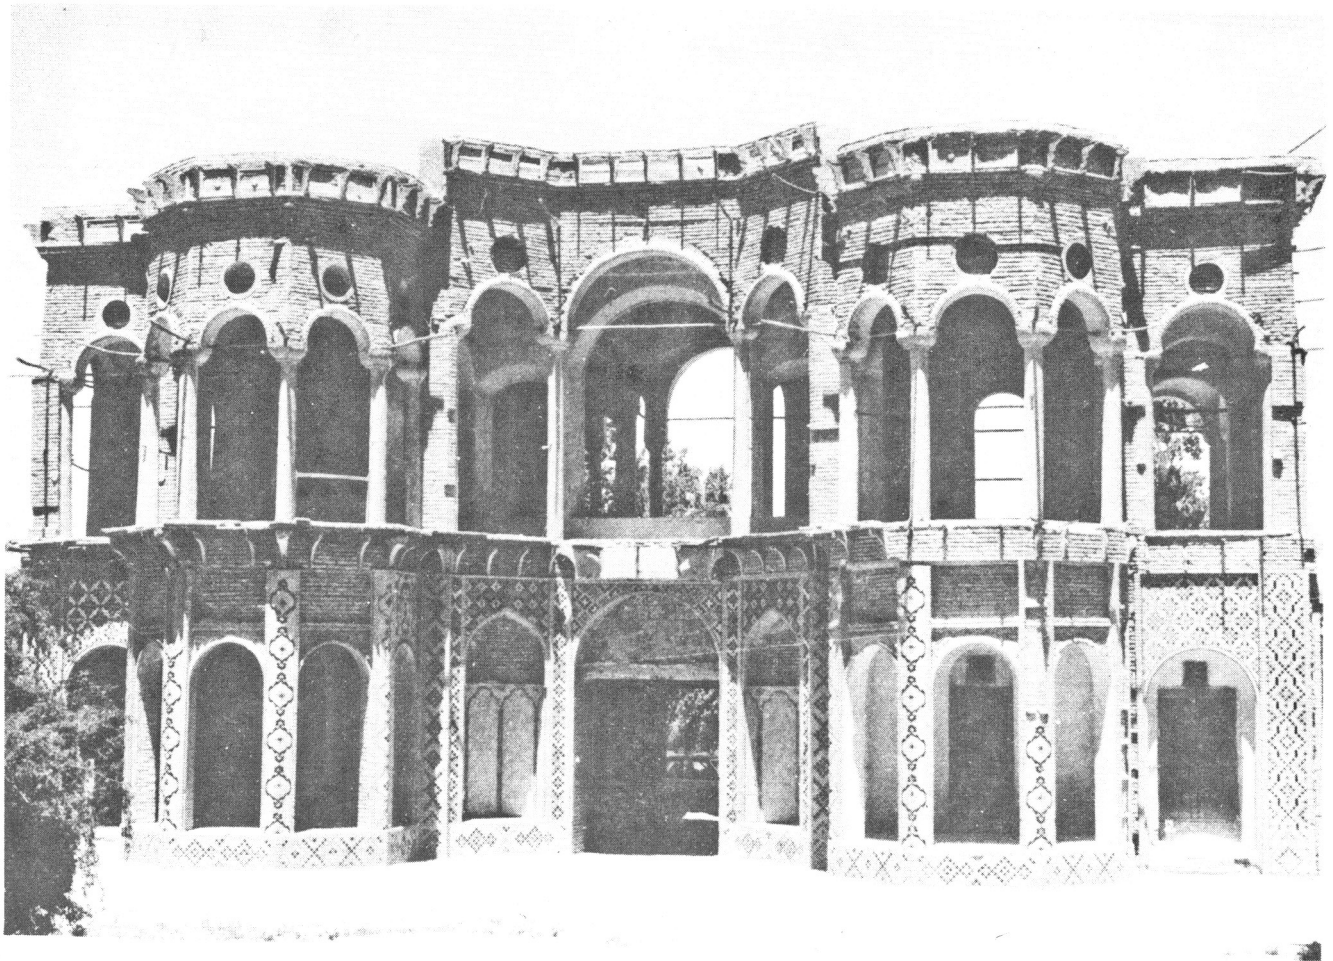
باغ شاهزاده ماهان-منظر عمارت سردر

مربوط با واخر دوره قاجار به واقع درشش کیلومتری ماهان؛  
 مجموعه ایست دلپذیر از باغسازی ، که هر چند متأثر از باغسازی و معماری  
 اروپائی ( فرانسوی ) ، ولی حال و هوای خودی هنوز هم در آن موج میزند . در  
 این مجموعه عمارت سردر ورودی باغ مدنظر است .  
 عمارت سردر باغ : بنا نیست دو طبقه که تقریباً " بصورت منفرد ساخته شده  
 است . طبقه هم کف آن نسبت به طبقه اول حجیم تر و پرترا است .  
 بعلت آنکه ساختمان نیمه تمام باقی مانده است . بجز بخشهای مختصری از  
 نمای طبقه هم کف ، فاقدنما سازی و روکار نیست . کش های افقی و چوبی تمام پاکارهای  
 قوسهای خوابیده آنرا ( بخصوص در طبقه فوقانی ) بیکدیگر بسته است . هر چند  
 بنای مذکور از نقطه نظر ایستائی ، ساختمانی و مصالح از کیفیت بالائی برخوردار  
 نبوده و نیازمند تعمیرات اساسی بود ، و تصور آن میرفت که بر اثر زلزله آسیب  
 بسیار دیده باشد ولی خوشبختانه ، بعلت سبکی ساختمان ، بویژه در طبقه فوقانی  
 وجود کش های چوبی ، پلان متقارن ، منفرد بودن ، عدم اجرای روکار و عدم وجود  
 وزن مرده اضافی ، بنا صدمه ای ، جز چند ترک جزئی در دیوارهای طرفین آن ،

ندیده است .  
 سایر ساختمانهای مجموعه از قبیل شاه نشین ، که ساختمان نیست یک طبقه ، و  
 حمام آسیب زیادی ندیده اند .

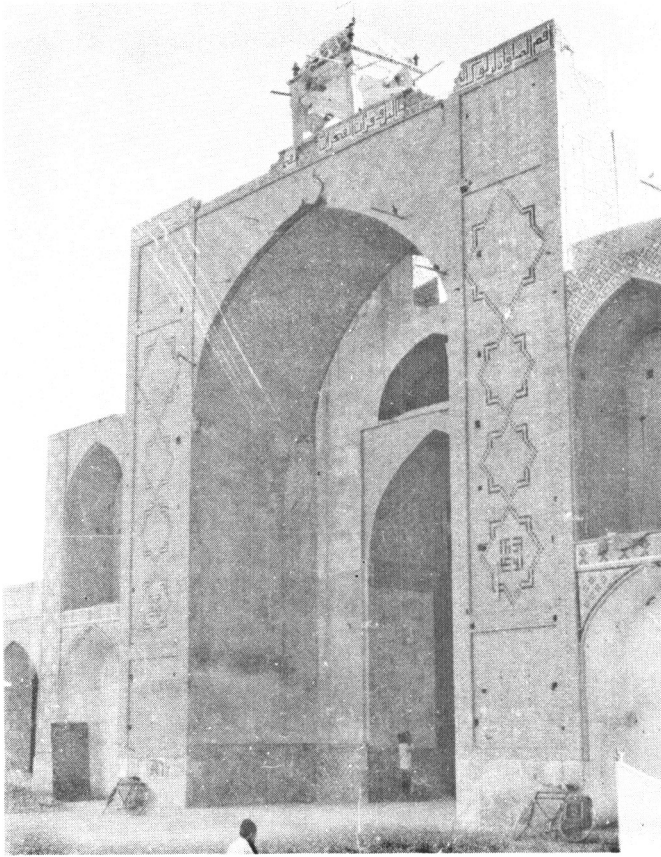
هر چند این بار بزرگی زلزله در کرمان و حومه آن زیاد نبود ولی بی‌درپی بودن آن و پس لرزه‌های ، هر چند خفیف‌تر ، بعد از دوزمین لرزه اصلی ، که جمعا "حدود دو ماه متوالی ادامه داشت ، طبعاً" نمیتوانسته است بر بناهای سنتی که غالباً "از مصالح ترد و شکننده (آجر و خشت . . . .) ساخته شده است بی اثر بوده باشد . و ترکها و شکست‌هایی را ، بخصوص در آن ساختمانهایی که خود دارای ضعفهای ساختمانی بسیار بوده ، باعث نشده باشد . ناپیوسته بودن مناسب عناصر مختلف ساختمانهای سنتی بیکدیگر ، مانند اسپرهائیکه بدون هشت گیر دهانه را پرمیکنند ، پوسته‌های تزئینی (کاشیکاری ، آجرکاریها و غیره) که بدون اتصال به سازه ها و یا بشکل قابلمه‌ای کار شده‌اند طبعاً " در برابر زمین لرزه‌های بزرگی پنج ریشتر صدمه دیده‌اند . مانند نما سازی ایوان اصلی و سردر مسجد ملک که فرو ریخته بود . آویزها ( مقرنسها) نیز آسیب پذیر بوده‌اند .

مسجد ملک کرمان ایوان قبلی - ضایعات  
 وارده به نماسازی ایوان بر اثر زلزله

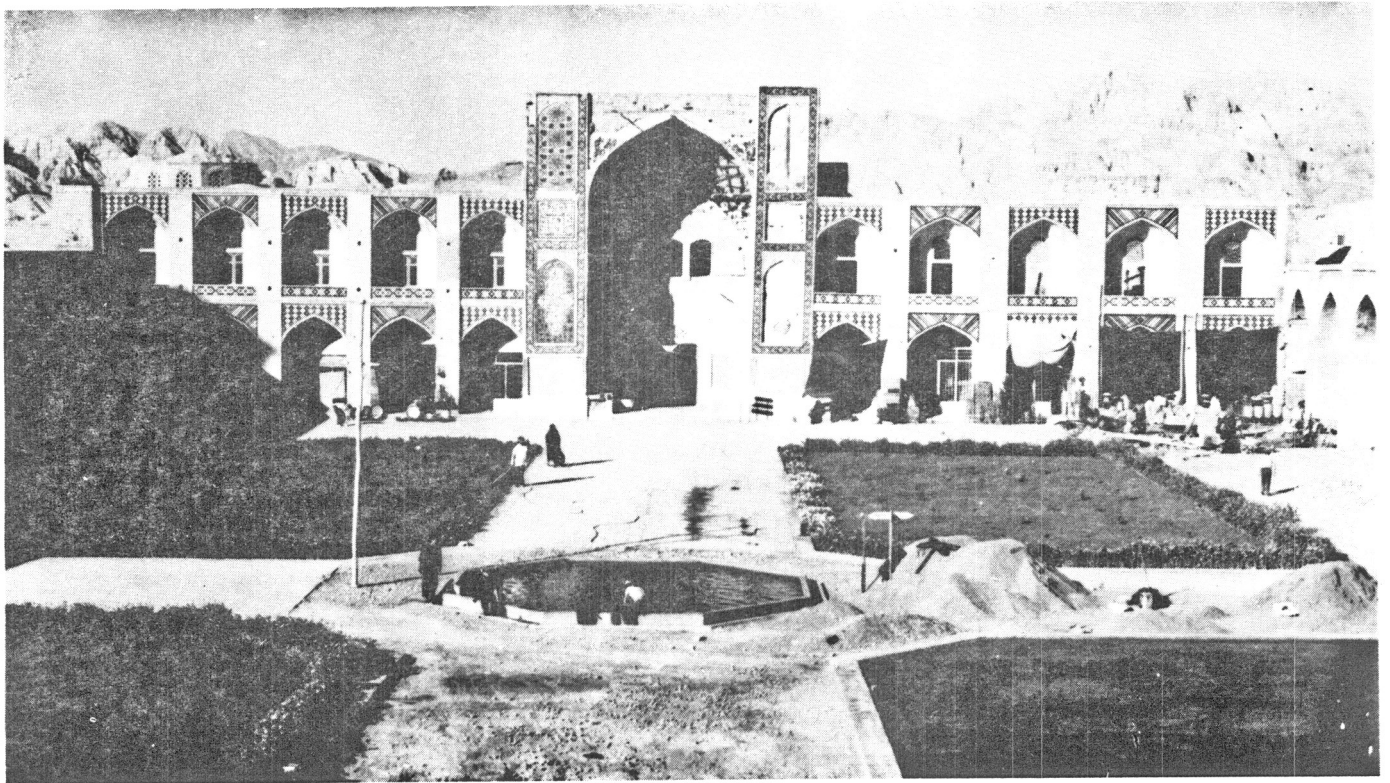
دیوار ساختمان دو طبقه مرتفع نمای شمالی ( مدرسه گنجعلیخان ) میدان گنجعلیخان ( محل دفتر فنی کرمان ) بعلت چا کن شدن مهار و تیر آهن جا سازی شده آن در دیوار مقابل دچار چرخشی بسوی میدان شده و از حالت قائم خارج شده بود .

کرمان - جبهه شمالی میدان گنجعلیخان (سردر مدرسه)

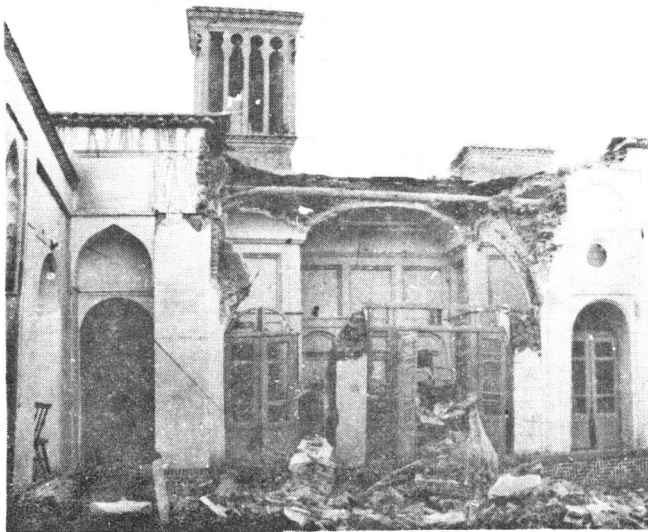
کرمان - خانه قدیمی لطفعلی زاده فدائی و آسیب وارده بآن بر اثر زلزله و سقوط یکی از بادگیرها بر روی سقف

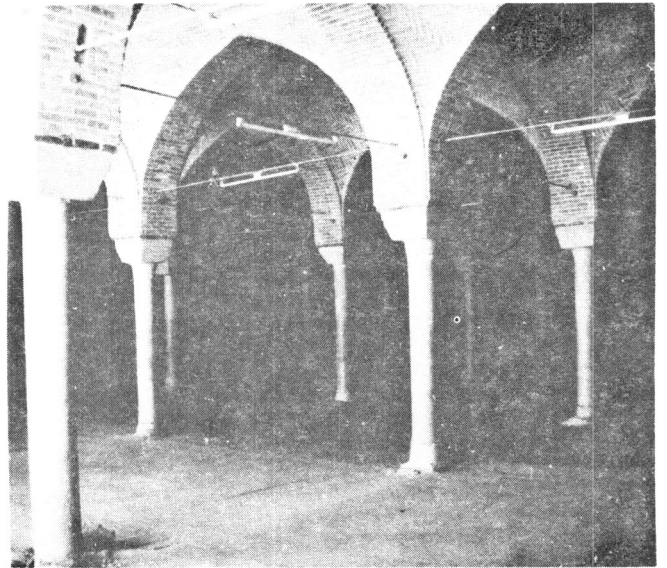
شبهستان مسجد حاج آقا علی کرمان که گنبدهایی استوار بر ستونهای سنگی نسبتاً ظریف دارد و توسط مهارهای میل‌گرد بیکدیگر کلاف شده و تقریباً " چهار شبهستان را دیوارهایی محصور میکند ، بر اثر زمین لرزه دچار آسیب شده بود . غالب لنگه‌ها و گنبدها ترک برداشته و مهارها در محل اتصال خود لق شده ، یکی از آنها ( بسوی حیاط و بقطر دوازده میلیمتر ) بریده شده بود . جابجائی در ستونها نیز دیده میشد .

کرمان - شبستان مسجد حاج آقا علی

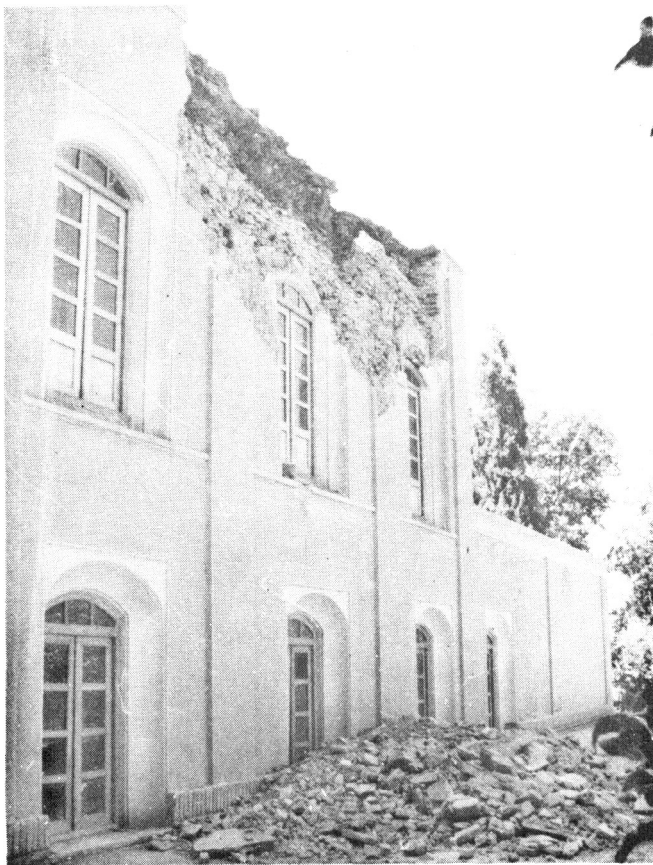
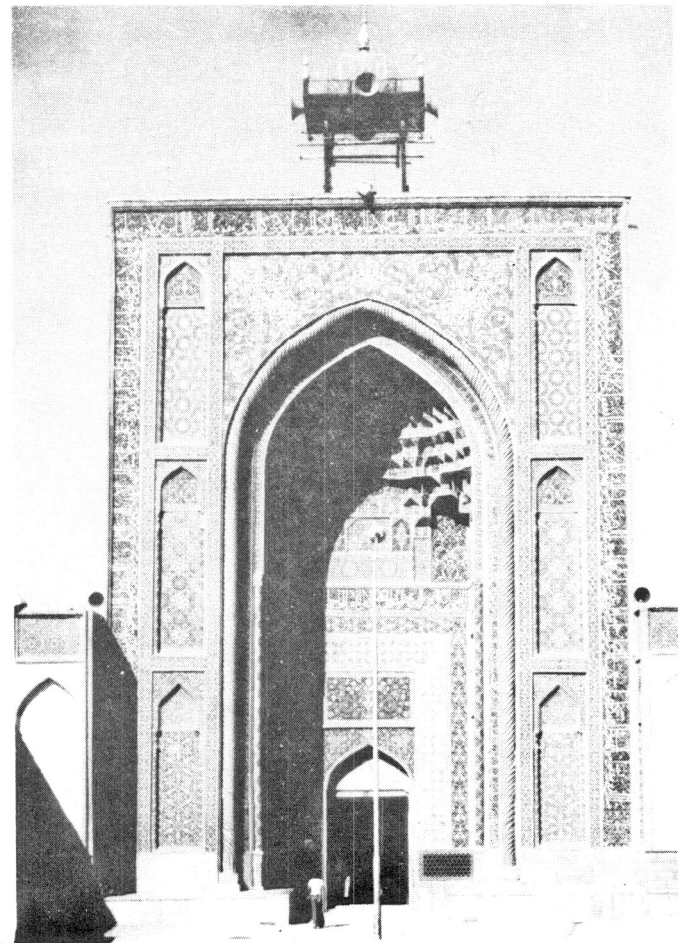
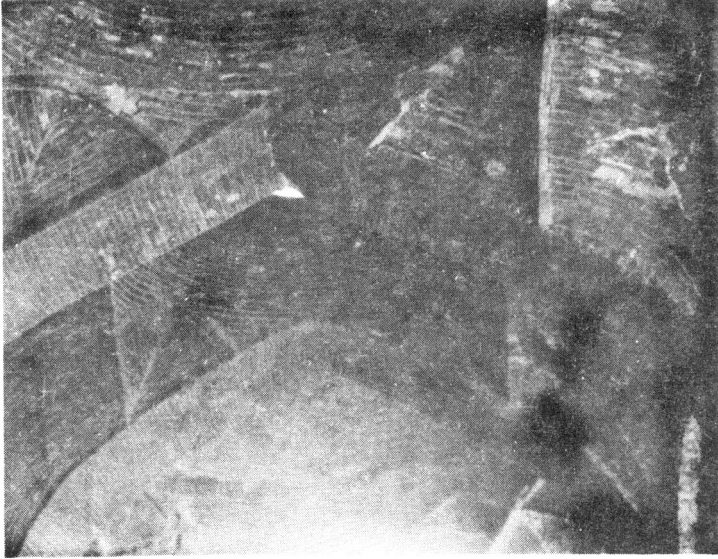
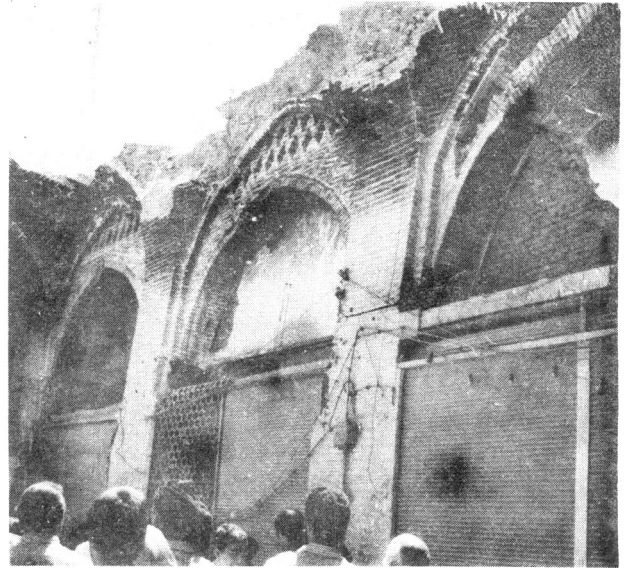
### کرمان - باغ هرندی

ضایعات وارده بر ساختمان اصلی بر اثر زلزله اخیر

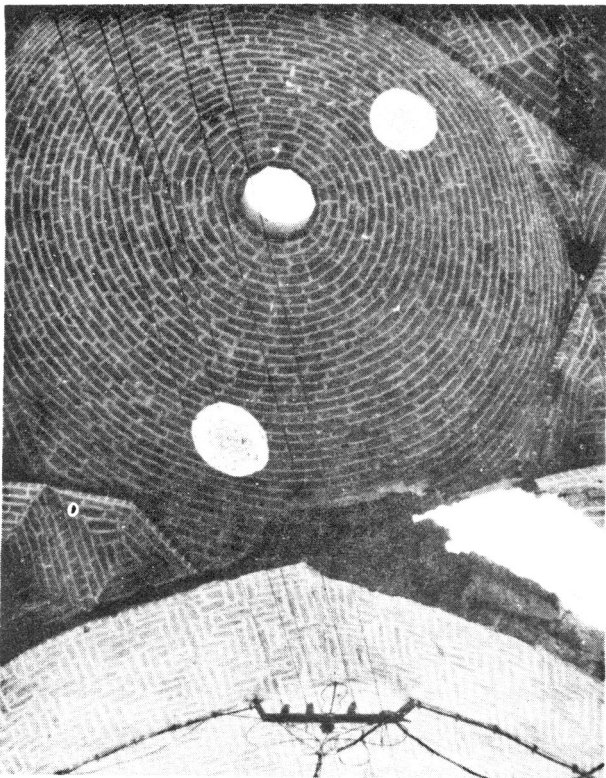
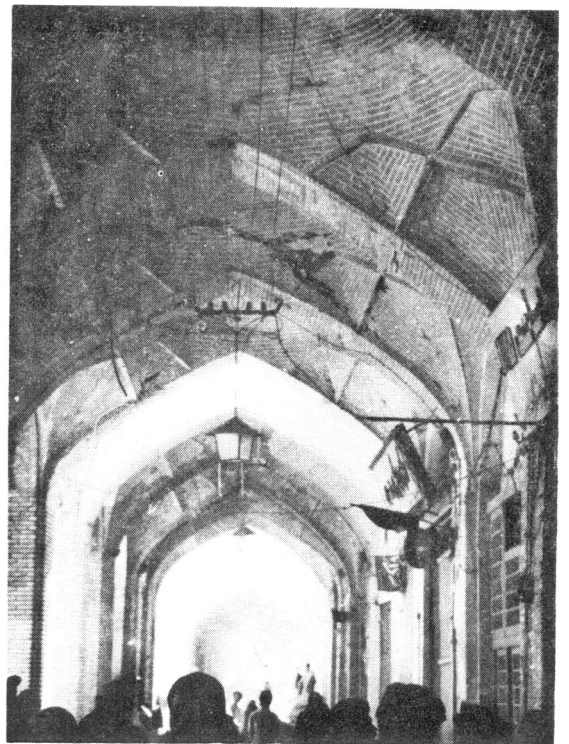
( مانند چشمه‌هایی از بازار گنجعلیخان ) آسیب ندیده بود. ولی آن بخشهایی از چشمه‌های بازار که بر اثر دخل و تصرفات بی‌جا ( از قبیل تغییر پوشش مغازه‌های مجاور آن و تضعیف جرزهای باربر و یا خالی کردن پشت لنگه‌ها ) دچار ضعف شده و آوارهای فوق العاده روی آن پوشش را سنگینی کرده بود ، بشکل جبران ناپذیری ویران گشته و یا صدمه دیده بود . ساختمانهای خشتی سنگین و دو طبقه با نمای آجری ، مانند ساختمان هرنودی ، هر چند با ظاهری پابرجا و مقاوم ترکهای بسیاری ، بخصوص در طبقه دوم ، دیده بود و اگر کلاف‌بندبهای چوبی آن وجود نمی‌داشت با احتمال زیاد آسیب بیشتری میدید . آسیب‌های وارده بیشتر در نماها ( جدا شدن نماکاریها ) و اسپرها ( جدا شدن آنها از دهانه‌ها ) بود . پوشش بعضی از بازارها ، هر چند با ساختمانی ضعیف ولی بعلت ارتفاع کوتاه صدمه‌چندانی ندیده بودند . در خانه‌ای ( خانه لطفعلی‌زاده و فدائی ) در کرمان مشاهده شد که فرور پختن با دگیر بلند خانه بر روی سقف باعث ویرانی کامل بخش زیرین آن شده بود . هر چند این بخش از ساختمان خود در گذشته دچار ضعفهای ساختمانی بوده است .

چند نمونه ضایعات وارده به پوششهای بازار کرمان بر اثر زلزله اخیر
