# آسیب‌شناسی آجرنمای گنبد خواجه نظام‌الملک در مسجد جامع اصفهان

حمید فدایی

## چکیده

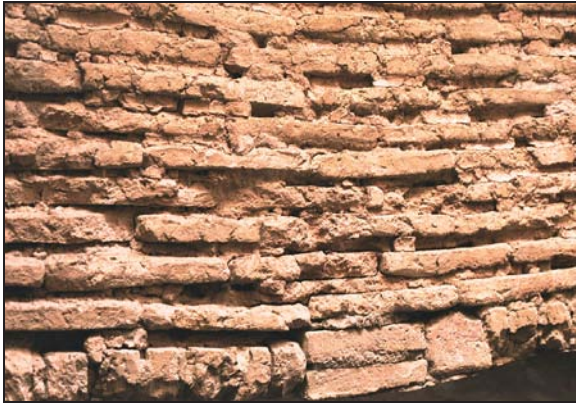
تصویر ۴. آسیب‌های وارده به آجرنمای یکی از زیر طاقی‌های گنبدخانه (جبهه شمالی) (مأخذ: نگارنده).

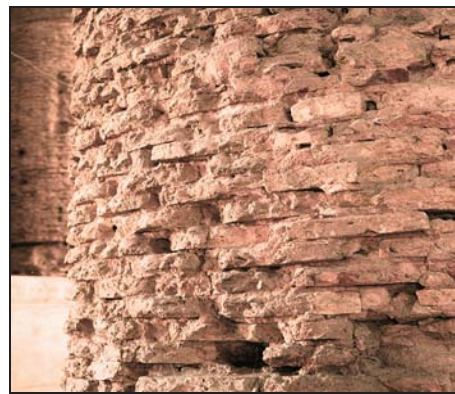
آسیب‌دیدگی نمای آجری و خردشدگی سطحی آجرها در این گنبدخانه اساسی‌ترین مشکل آن است که همه جا روی پیکره بنا مشاهده شده است؛ از جمله در آجرنمای داخلی و بیرونی گنبدخانه، آجرهای پایه ستون‌ها، و آجرهای مورد استفاده در زیر گنبد و زیرطاقی‌ها (تصاویر ۳ تا ۵). حتی بخشی از این آجرها (آجرهای واقع بر نمای بیرونی و رو به صحن گنبدخانه) که در همان دوره سلجوقی، همزمان با الحاق ایوان جنوبی، پشت این گنبد پنهان مانده بودند، با مشکلی مشابه روبه‌رو هستند.

تصویر ۳. آسیب‌های وارده به آجرنما بر روی نمونه‌ای از ستون‌های گنبدخانه (مأخذ: نگارنده).

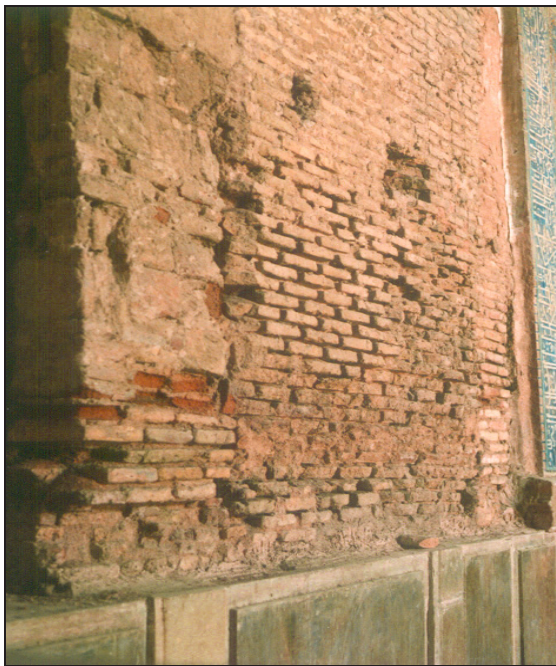
تصویر ۶. شوره‌زنی فعال بر روی آجرهای دیواره جنوبی گنبدخانه (مأخذ: نگارنده).

در حال حاضر تنها جای گنبد که دچار شوره‌زنی فعال است، بخشی از دیواره جنوبی گنبدخانه در بالای ازاره‌های سنگ مرمر آن است. آثار رطوبت تصاعدی نیز در این بخش دیده می‌شود و (تصویر ۶) نتایج XRD شوره‌های موجود در این بخش را NaCl نشان داده است (جدول ۱).

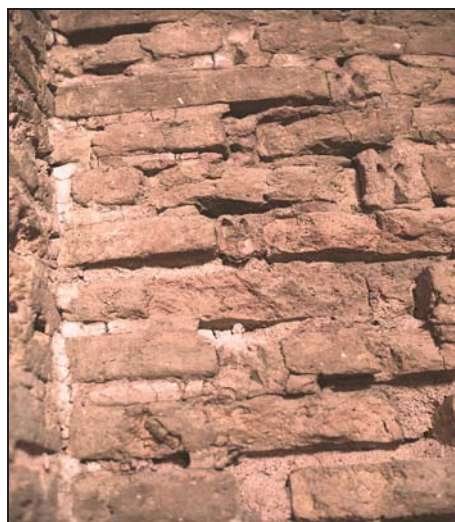
تصویر ۷. نمونه‌ای از بندکشی‌های گچی همراه نقوش مهری (مأخذ: نگارنده).

آنالیزها ملات‌های بندکشی را عمدتاً از نوع گچ نشان می‌دهد. این بندکشی‌ها که با نقوش مهری همراه است در

بیش تر محل‌ها کاملاً از میان رفته است. فرسایش آجر نما خود در تخریب این بندکشی‌ها مؤثر بوده است. خالی شدن مصالح بندکشی خود مشکلات عمده‌تری را برای ملات‌های عریان شده آجرها فراهم آورده و زمینه را برای هوازگی و فرسایش‌های محیطی آنها فراهم آورده است. مجموع مشکلات فوق در کنار مسایل ساختاری و اصلی‌تر آجرها، سیمای گنبد نظام‌الملک را مخدوش ساخته است. بر این اساس بررسی‌های به عمل آمده می‌تواند مقدمه‌ای باشد برای تعامل شایسته و علمی با آجرنمای آسیب‌دیده و ارائه طرح‌های حفاظتی بهتر که خود مبحثی جداگانه می‌طلبد. امید است در گام‌های بعدی پژوهش بتوان در مورد نحوه حفاظت و مرمت این سطوح آجری اندیشید.

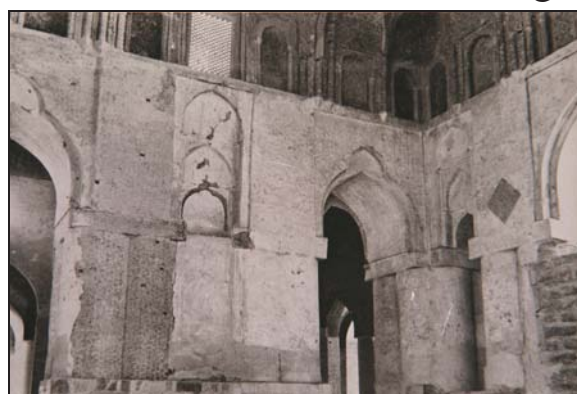
برخی از دیواره‌های گنبدخانه دارای اندود گچ (جدول ۴) به ضخامت حدود یک سانتی‌متر است که در دوره‌های متأخرتر (احتمالاً دوره صفویه) به عنوان سفیدکاری روی سطوح آجرنما کشیده شده است.<sup>۳</sup> به نظر می‌رسد اجرای این اندود به منظور پوشش‌دهی سطوح آجری تخریب شده بوده است، زیرا آجرنمای موجود در زیر این اندود ساختاری بسیار سست دارد. اندود گچ، سطوح آجری را تا ارتفاع گوشواره‌ها می‌پوشانده است (تصویر ۸).

تصویر ۸. تصویری از دیواره‌های غربی و شمالی گنبدخانه قبل از کندن اندود گچ از روی دیواره‌ها (Galdieri, 1972).

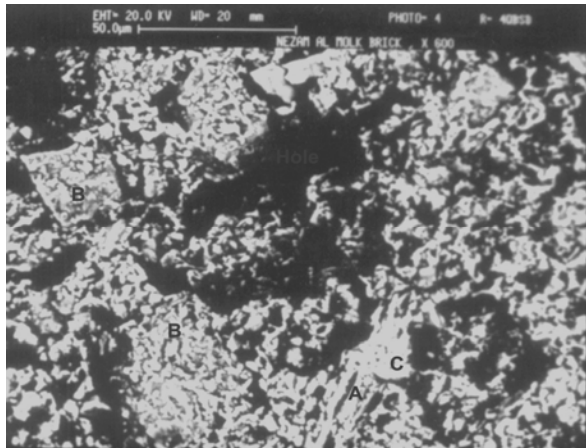
ضمن بررسی با میکروسکوپ الکترونی SEM و انجام آنالیزهای نقطه‌ای (EDX) امکان شناسایی کانی‌هایی از قبیل میکا، ولاستونیت، و کوارتز همراه برخی از ناخالصی‌ها در ساختار آجرها، میسر شد. ویژگی هر یک از این کانی‌ها به شرح زیر است (تصویر ۱۱):

تصویر ۱۱. تصویر میکروسکوپی SEM از آجر گنبد نظام‌الملک (بزرگ‌نمایی ۶۰۰ برابر) فاز A: میکا، فاز B: ولاستونیت ( $CaSiO_3$ ), فاز C: اکسید آهن با ناخالصی‌های KCl و  $CaCl_2$  (مأخذ: نگارنده).

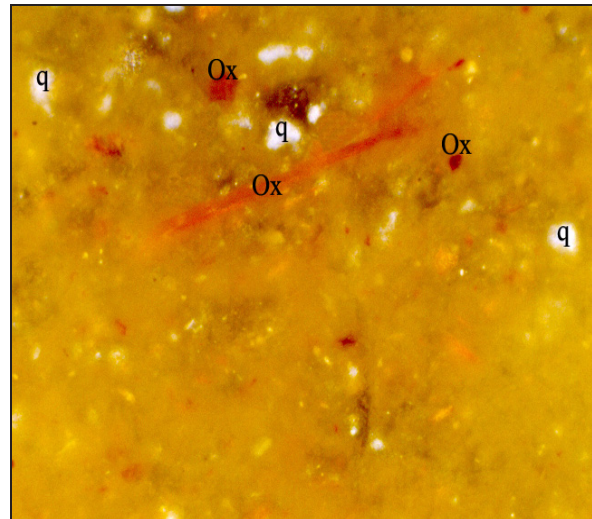
میکاه‌ها که در اثر دمای پخت، آب از دست داده و اکسیده شده‌اند همه جا با اکسید آهن آغشته‌اند (تصویر ۹). ذرات فلدسپات نیز به مقادیر بسیار اندک در بافت نمونه‌ها شناسایی شده است. در بررسی میکروسکوپ نوری، بافت آجرهای گنبد نظام‌الملک به لحاظ دانه‌بندی، ناهمگن تشخیص داده شد که می‌تواند ناشی از عدم

تصویر ۹. مقطع نازک آجر گنبد نظام‌الملک، فازهای مختلف میکا با آغشتگی اکسید آهن (Ox) و کوارتز (q) در زمینه‌ای از فاز شیشه به رنگ زرد، میکروسکوپ پولاریزان نوری ( $\times 288$ , XPL) (مأخذ: نگارنده).

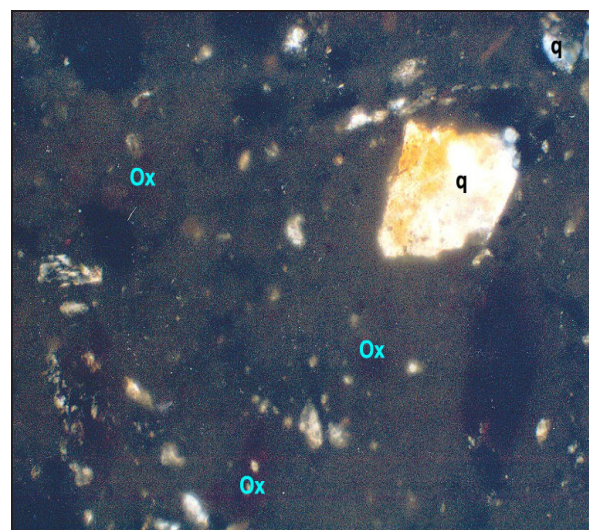
اختلاط کامل و یکنواخت ماده اولیه‌ای باشد که آجر با آن ساخته شده است (تصویر ۱۰). این پدیده می‌توانسته در پایین آوردن کیفیت آجرها مؤثر بوده و از جمله عوامل تسریع‌کننده روند فرسایش آجرها باشد.

تصویر ۱۰. مقطع نازک آجر گنبد نظام‌الملک، فازهای مختلف میکا با آغشتگی اکسید آهن (Ox) و کوارتز (q) در زمینه‌ای از فاز شیشه به رنگ زرد، میکروسکوپ پولاریزان نوری ( $\times 288$ , XPL) (مأخذ: نگارنده).

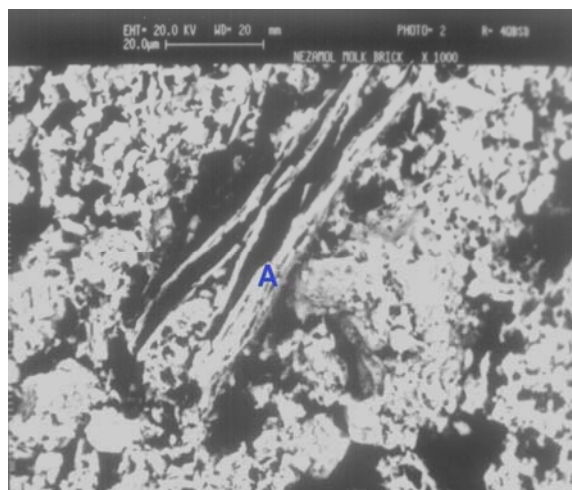
این فاز که در مطالعات پتروگرافی نیز قابل رویت بود پراکندگی زیادی در زمینه آجر دارد است (تصویر ۱۲). بر اساس آنالیزهای نقطه‌ای SEM میکای مزبور می‌تواند از نوع سیدروفیلیت  $KFe[(OH)_2 AlSi_3O_{10}]$  باشد (نمودار ۳). کانی مورد بحث که از گروه بیوتیت به شمار می‌رود در اثر پخت، آب خود را از دست داده و به اکسی بیوتیت تبدیل می‌شود. همچنین مقادیر جزئی Ti به عنوان ناخالصی در میکا وجود دارد.

تصویر ۱۲: تصویر میکروسکوپی SEM از آجر گنبد نظام‌الملک، بخشی از تصویر ۱۰ (بزرگ‌نمایی ۱۰۰۰ برابر) فاز A: فاز میکا (مأخذ: نگارنده).

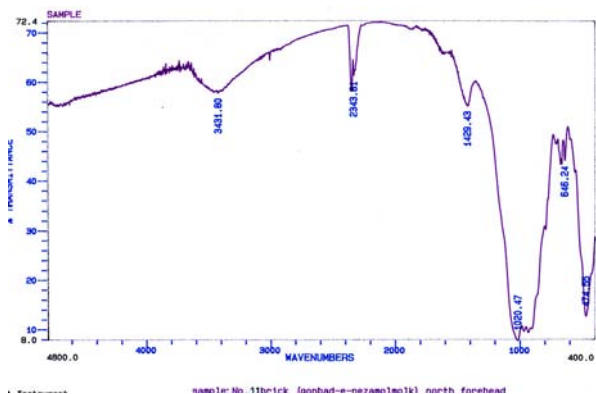
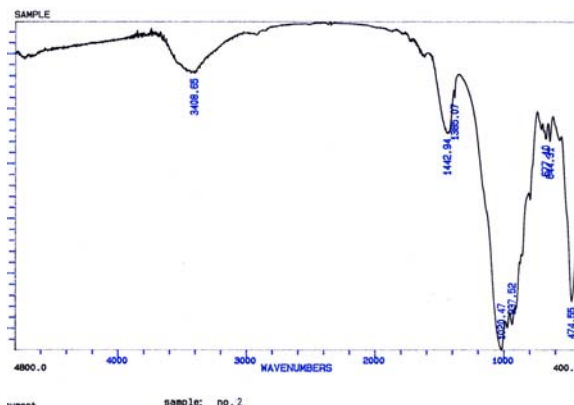
نمونه آجر با کد N-b-11 که از عمق ۳۰ سانتی‌متری دیواره آجری برداشته شده است، هیچ‌گونه ترکیب نیتراتی را نشان نمی‌دهد (جدول ۲، نمودار ۱ در حالی که طیف FT-IR سایر نمونه‌های برداشت شده از سطح همچون N-b-1 و N-b-2 مقادیری نیترات را نشان می‌دهند

(جدول ۲، نمودار ۲) که خود می‌تواند نشانگر محفوظ ماندن آجرهای عمقی‌تر از تأثیر آلودگی‌های هوا باشد. همچنین نمونه آجرهای انتخاب شده از نمای بیرونی گنبدخانه در ارتفاع بخش شمالی که بعدها با احداث ایوان پشت آن و در محیطی کاملاً بسته محفوظ مانده بود، فاقد ترکیبات نیترات بوده است.

نمودارهای ۱ و ۲: مقایسه طیف‌های FT-IR مربوط به دو نمونه آجر گنبد نظام‌الملک  
چپ: نمونه آجر با کد: N-b-11 ، راست: نمونه آجر با کد: N-b-02 (مأخذ: نگارنده).

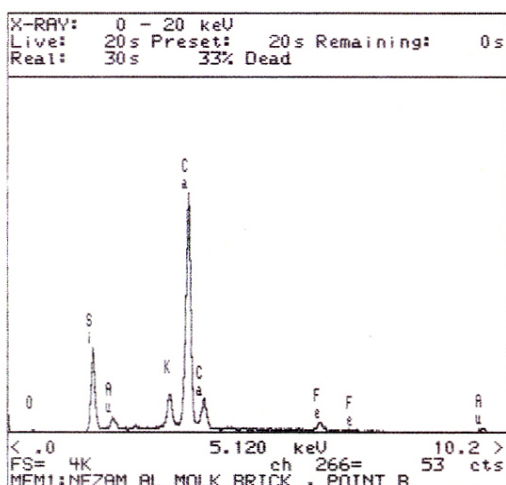
**ولاستونیت: (Wollastonite)** ولاستونیت با فرمول ساختمانی  $CaSiO_3$  از خانواده سیلیکات‌های زنجیره‌ای (Inosilicates) است که در گروه شبه پیروکسن‌ها (Pyroxenoides) دسته‌بندی می‌شود (فرقانی، ۱۳۷۸). این فاز نیز همچون میکا بخش عمده‌ای از زمینه آجر را تشکیل داده است (تصویر ۱۱، نمودار ۴). ذرات ولاستونیت موجود در بافت آجر اغلب با دانه‌بندی‌های مختلف، ذرات کوچک و بزرگی را تشکیل داده است که در اغلب بافت آجر دارای مرز جدایش هستند.

نمودار ۴: طیف EDX از فاز B (ولاستونیت) در تصویر میکروسکوپ الکترونی (مأخذ: نگارنده).

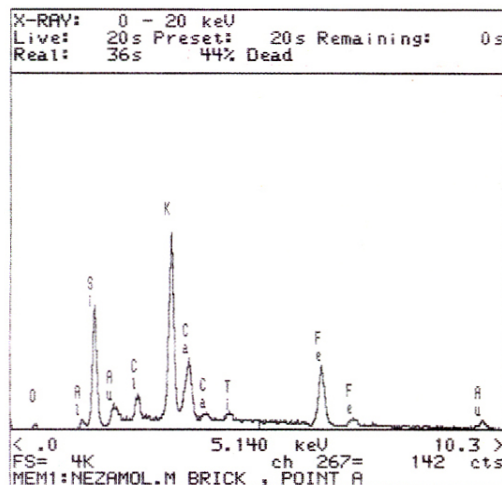
نمودار ۳: طیف EDX از فاز A (میکا) در تصویر میکروسکوپ الکترونی (مأخذ: نگارنده).

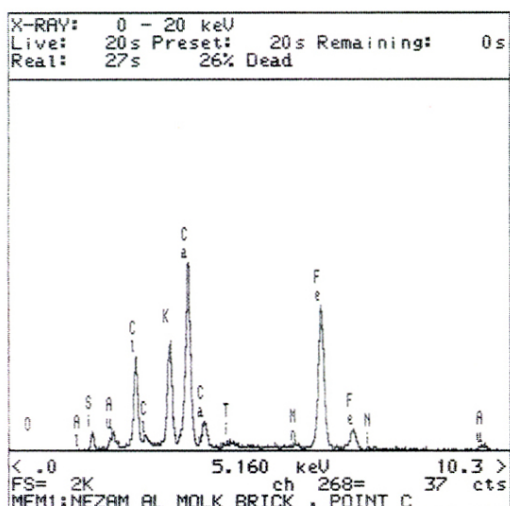
**ناخالصی‌ها:** در آنالیزهای نقطه‌ای که از تصاویر میکروسکوپ الکترونی به عمل آمده است پاره‌ای از ناخالصی‌ها در کنار فازهای اصلی شناسایی شده اند. عمده این ناخالصی‌ها عبارت‌اند از ذرات اکسید آهن که با ناخالصی‌های دیگری همچون  $KCl$  و  $CaCl_2$  همراه شده اند (نمودار ۶).

نمودار ۶: طیف EDX از فاز C در تصویر میکروسکوپ الکترونی (اکسید آهن با ناخالصی‌های  $KCl$  و  $CaCl_2$ ) (مأخذ: نگارنده).

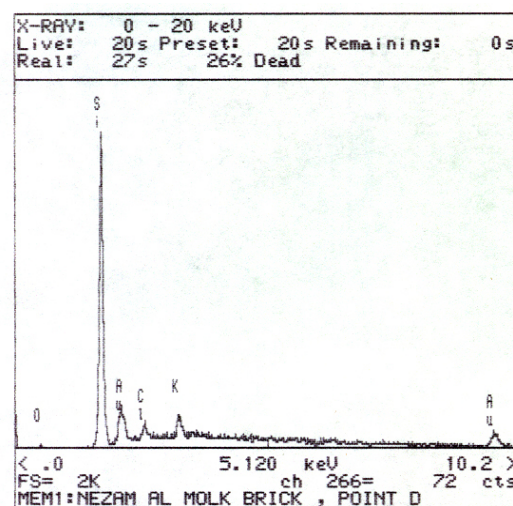
**کوارتز:** فاز سیلیسی از جمله فازهای شناسایی شده در بافت آجرهای نظام‌الملک است که اغلب در آنالیزهای نقطه‌ای ردیابی شده است (نمودار ۵).

نمودار ۵: طیف EDX از فاز D (فاز کوارتز) در تصویر میکروسکوپ الکترونی (مأخذ: نگارنده).
