## مطالعه و مرمت مسجد جامع ایروان

نوشته: باقر آیت‌الله‌زاده شیرازی

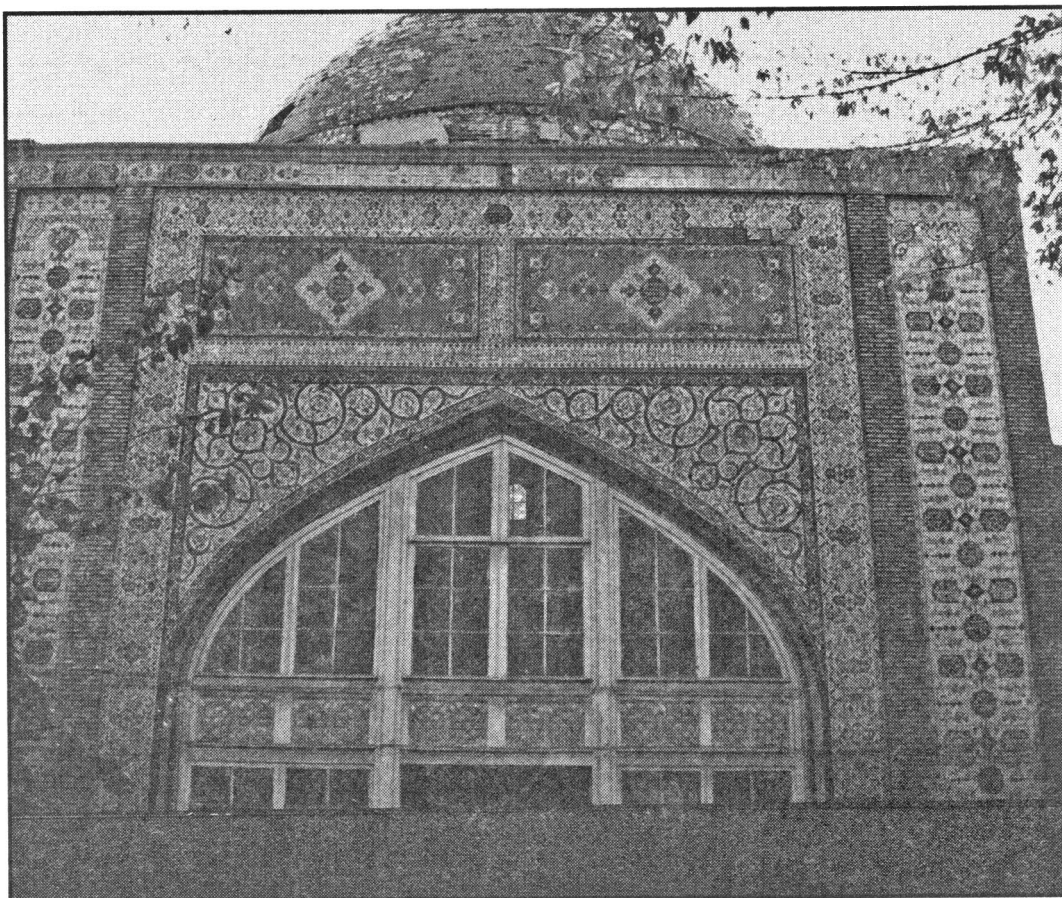
(عکسهای شماره ۳۱، ۳۲) مسجد جامع ایروان  
دو تصویر از وضعیت مسجد و نمای شمالی حیاط در سال ۱۳۷۵ و آغاز تعمیرات - مأخذ حیدری

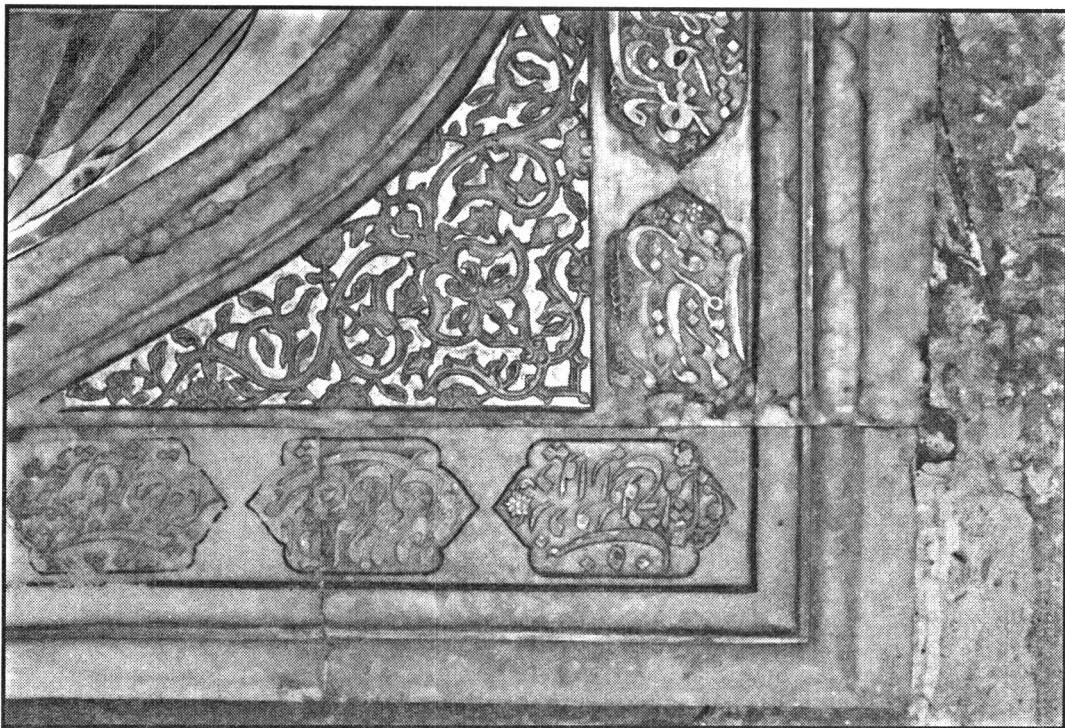
(عکس شماره ۳۶) جزئیات محراب شیبستان شرقی در  
حین تعمیرات (عکس از صفاتی ۱۳۷۶)

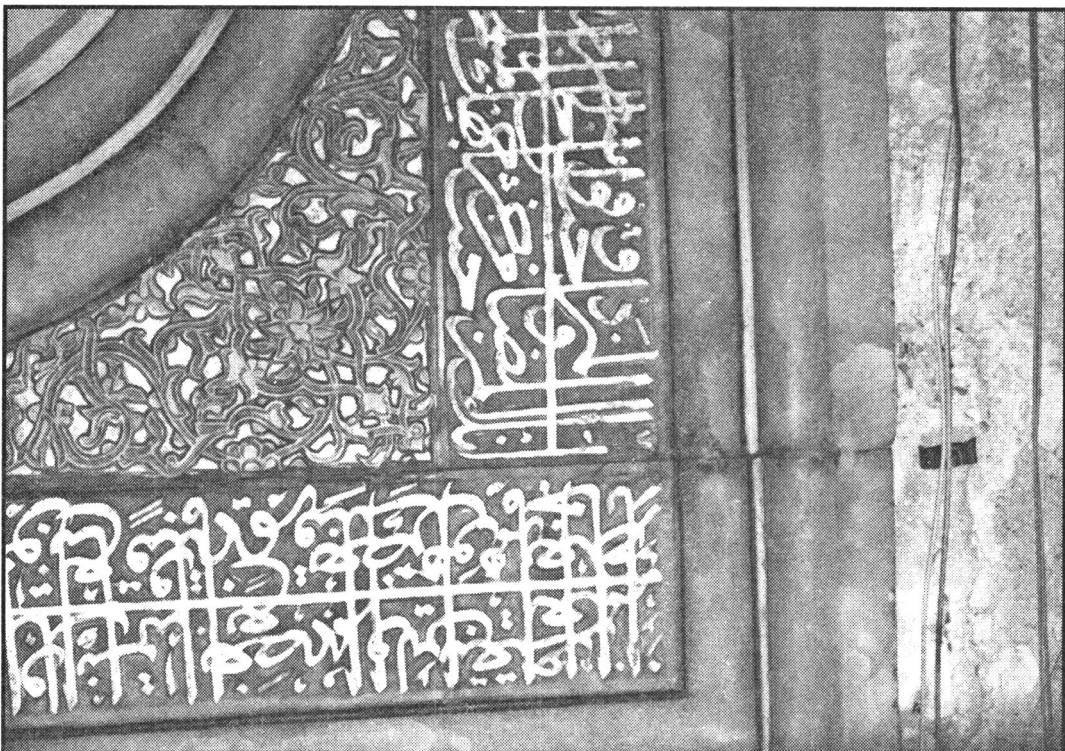
(عکس شماره ۳۵) جزئیات محراب شیبستان غربی در  
حین تعمیرات (عکس از صفاتی ۱۳۷۶)

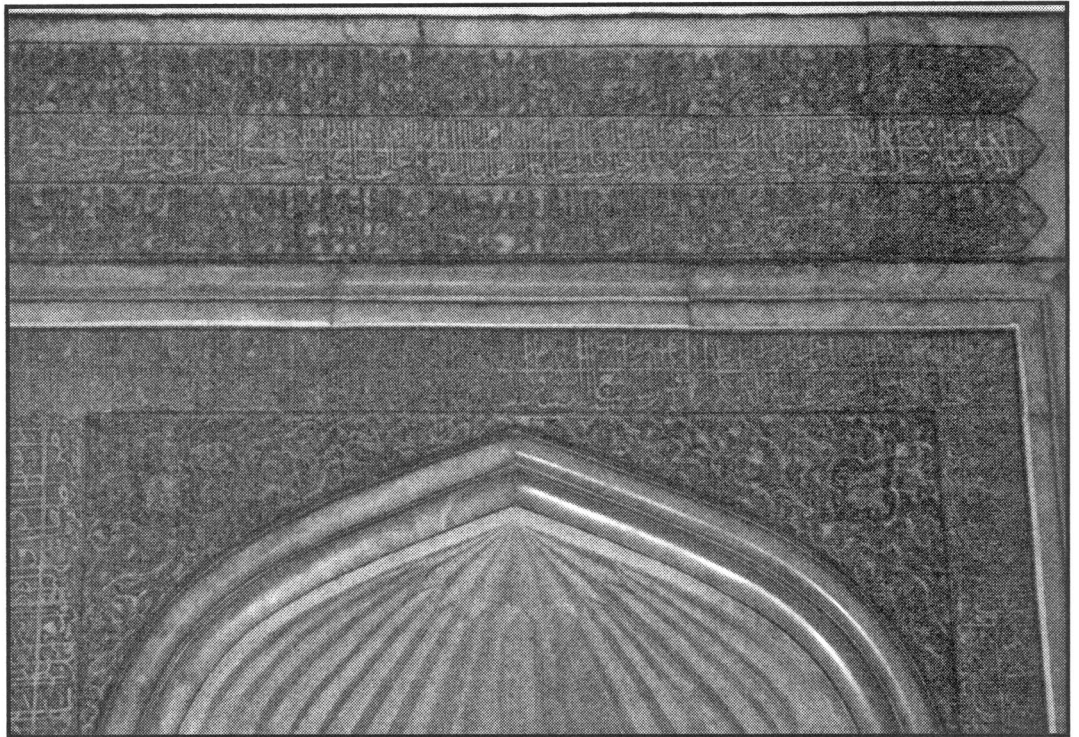
(عکسهای شماره ۳۷، ۳۸) مسجد جامع ابروان - جزئیاتی از محراب اصلی - زیر گنبدخانه در حال تعمیر (عکس از صفائی ۱۳۷۶)

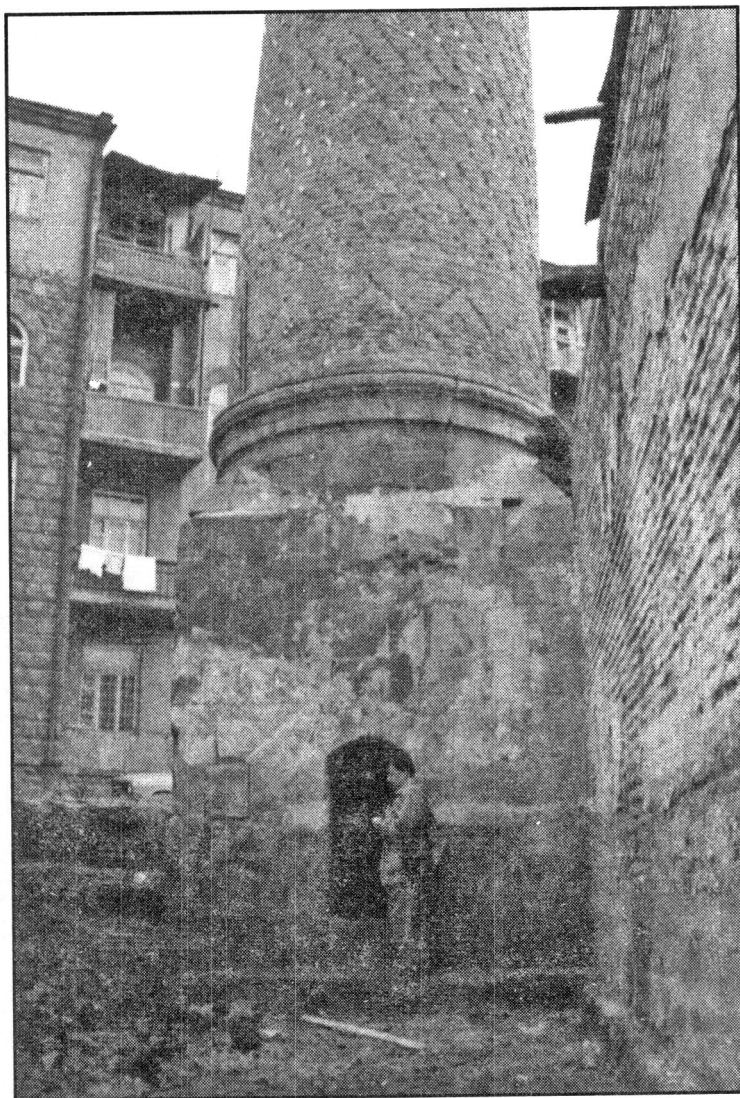
(عکس شماره ۵۷) عکس از پایه مناره و درگاه ورودی به پلکان مناره پس از انجام خاکبرداری از پشت دیواره بدنه شرقی - خاک تا ارتفاع پاکار درگاه ورودی مناره را فرا گرفته بود.

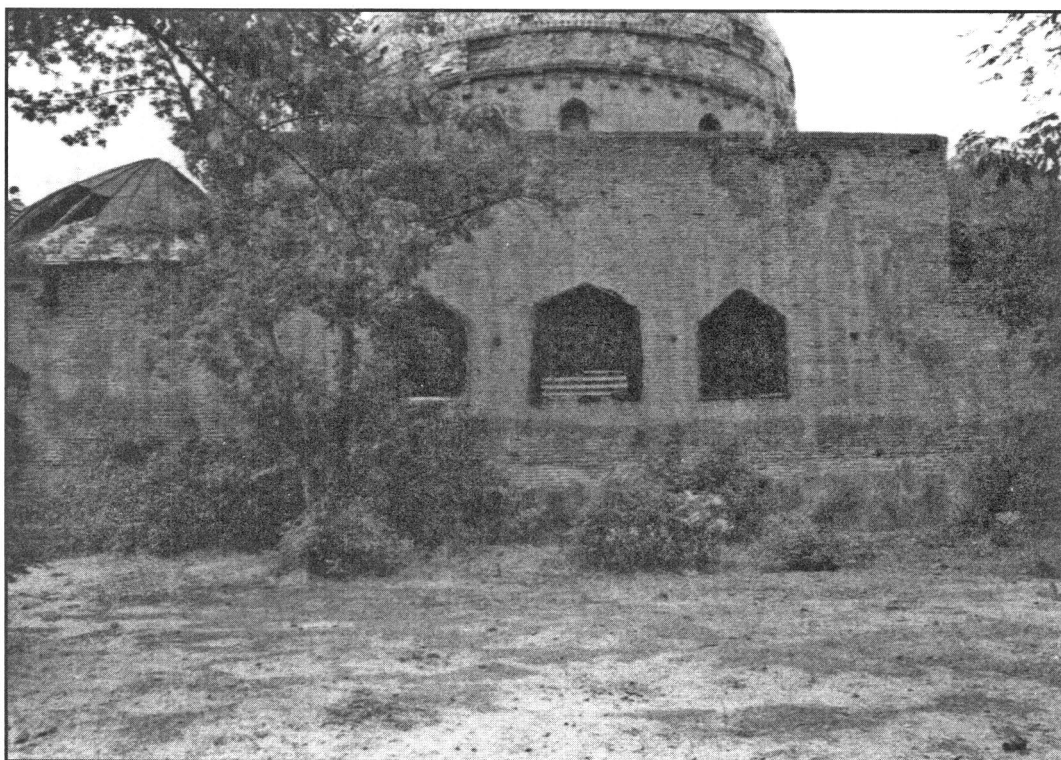
(عکس شماره ۶۵، ۶۶) عکسهائی از وضعیت بدنه خارجی جنوبی مسجد قبل از خاکبرداری و پس از خاکبرداری ۱۳۷۵ و قبل از تعمیرات و محوطه سازی جنوبی

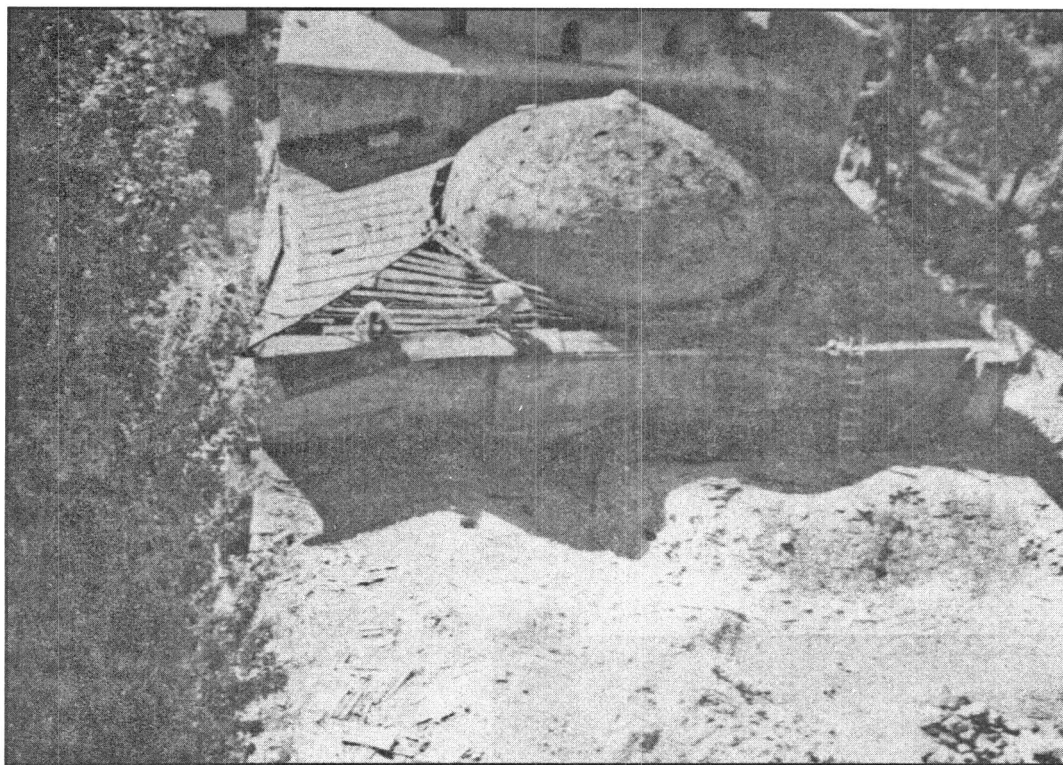
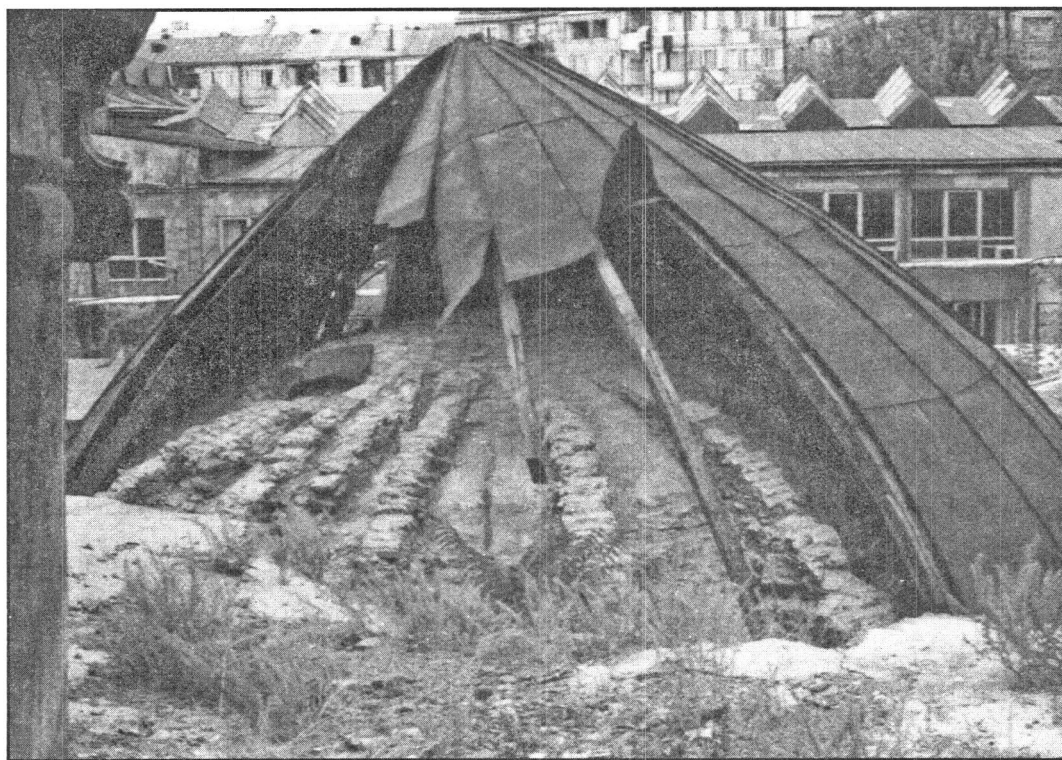
نفوذ آب باران را از ناودانها نیز باید ذکر کرد که به بدنه‌ها و به بخشی از پوششها آسیب رسانده است

(عکسهای شماره ۷۱، ۷۲) وضعیت گنبدهای شبستانهای شرقی و غربی جبهه جنوبی پیش از تعمیرات ۱۳۷۵

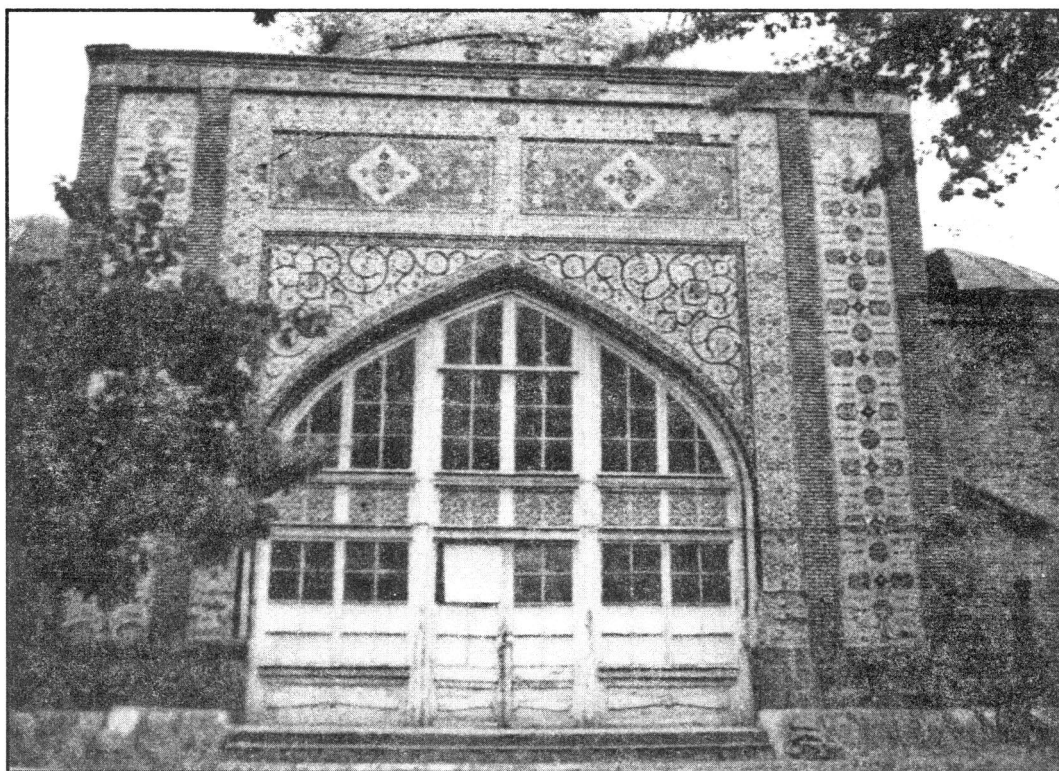
(عکس شماره ۸۲) منظری از سردر ورودی گنبدخانه - ۱۳۷۵ قبل از تعمیر

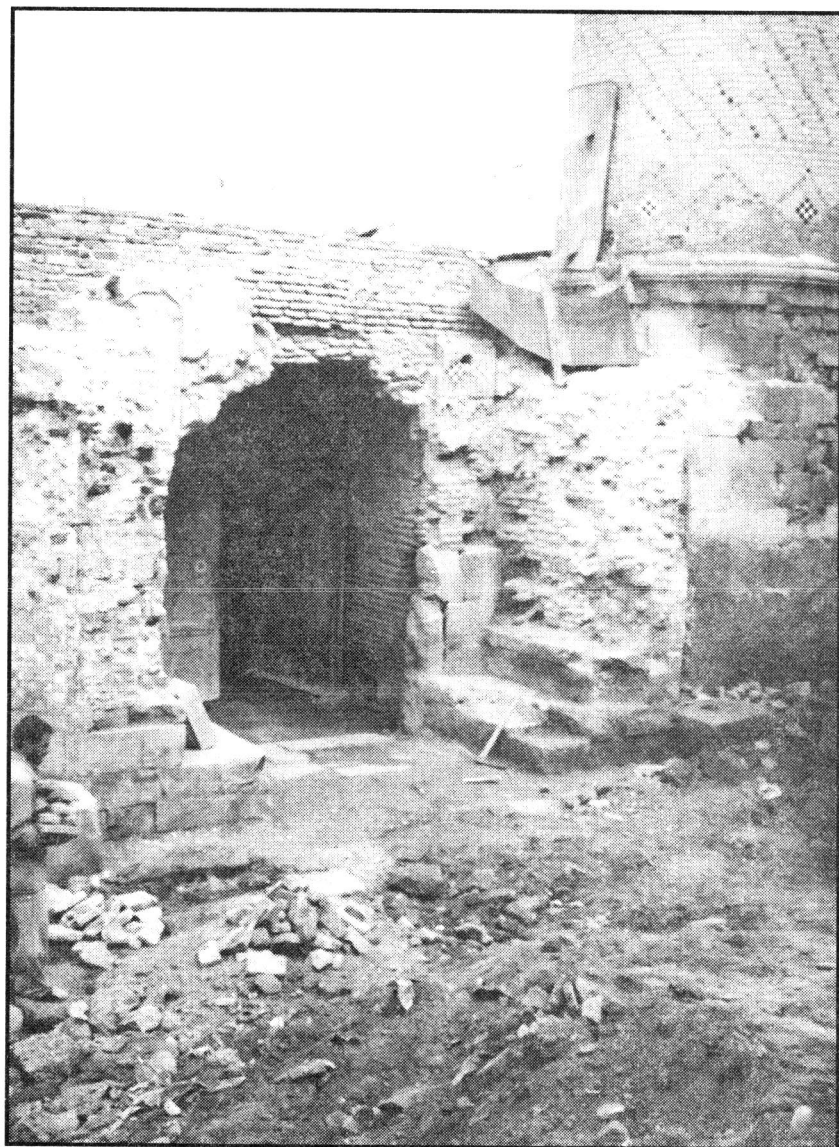
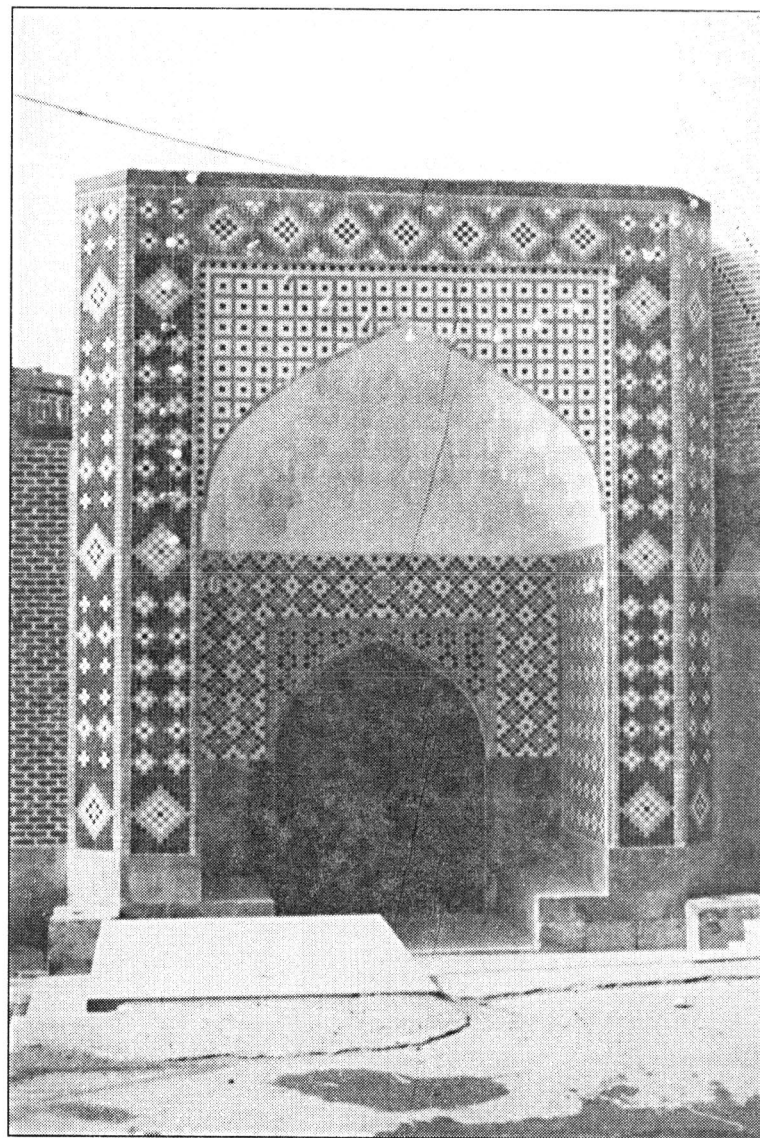
(عکسهای شماره ۱۱۲ و ۱۱۳) دو تصویر از سردر جنوبی پیش از تعمیر و پس از تعمیرات سال ۱۳۷۶
