# پیشنهاد روشی برای آسیب‌شناسی تک دانه‌های بازار نمونه موردی، تیمچه سرباز در بازار قزوین

دکتر اصغر محمد مرادی

مهندس محمد جواد دستمالچیان

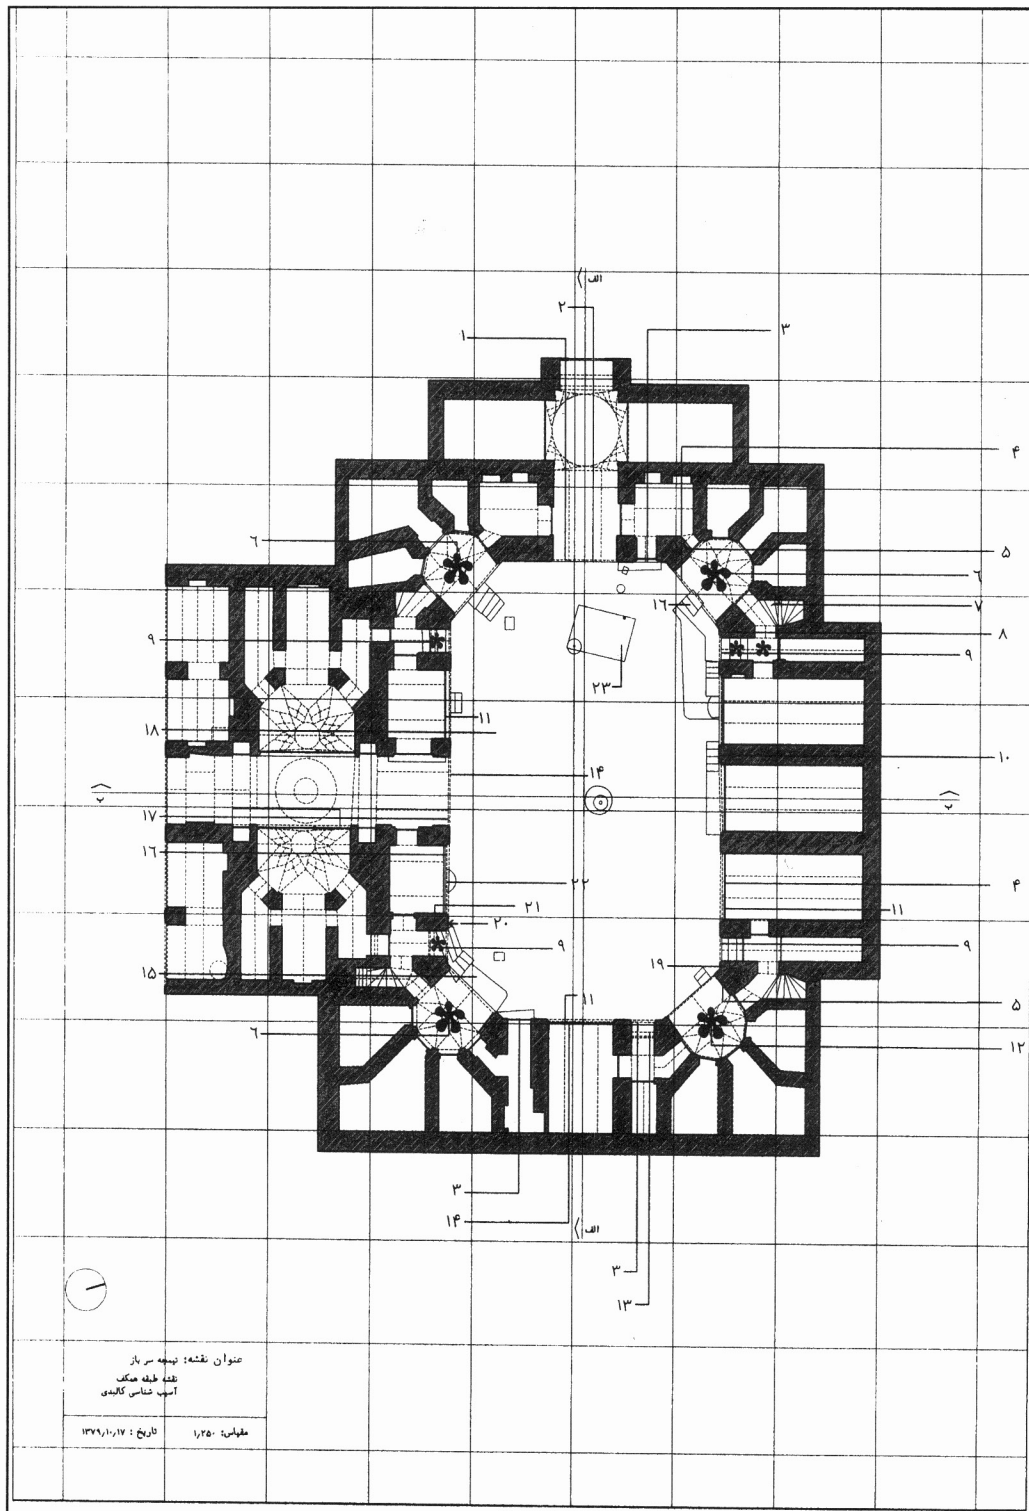
نیمچه سرباز، نقشه طبقه همکف، آسیب شناسی کالندی  
(توضیحات: صفحات بعد)

پوشش ایوان طبقه اول و ستون‌های چوبی نگهدارنده آن به شدت فرسوده شده‌اند به طوری که بعضی از ستون‌های چوبی آن از فرم خارج شده‌اند و پوشش ایوان در بعضی از قسمت‌ها فرو ریخته است.

بر اثر فرسایش زیاد و عدم مرمت به موقع بخشی از پوشش سقف و دیوارهای طبقه اول ریخته است.

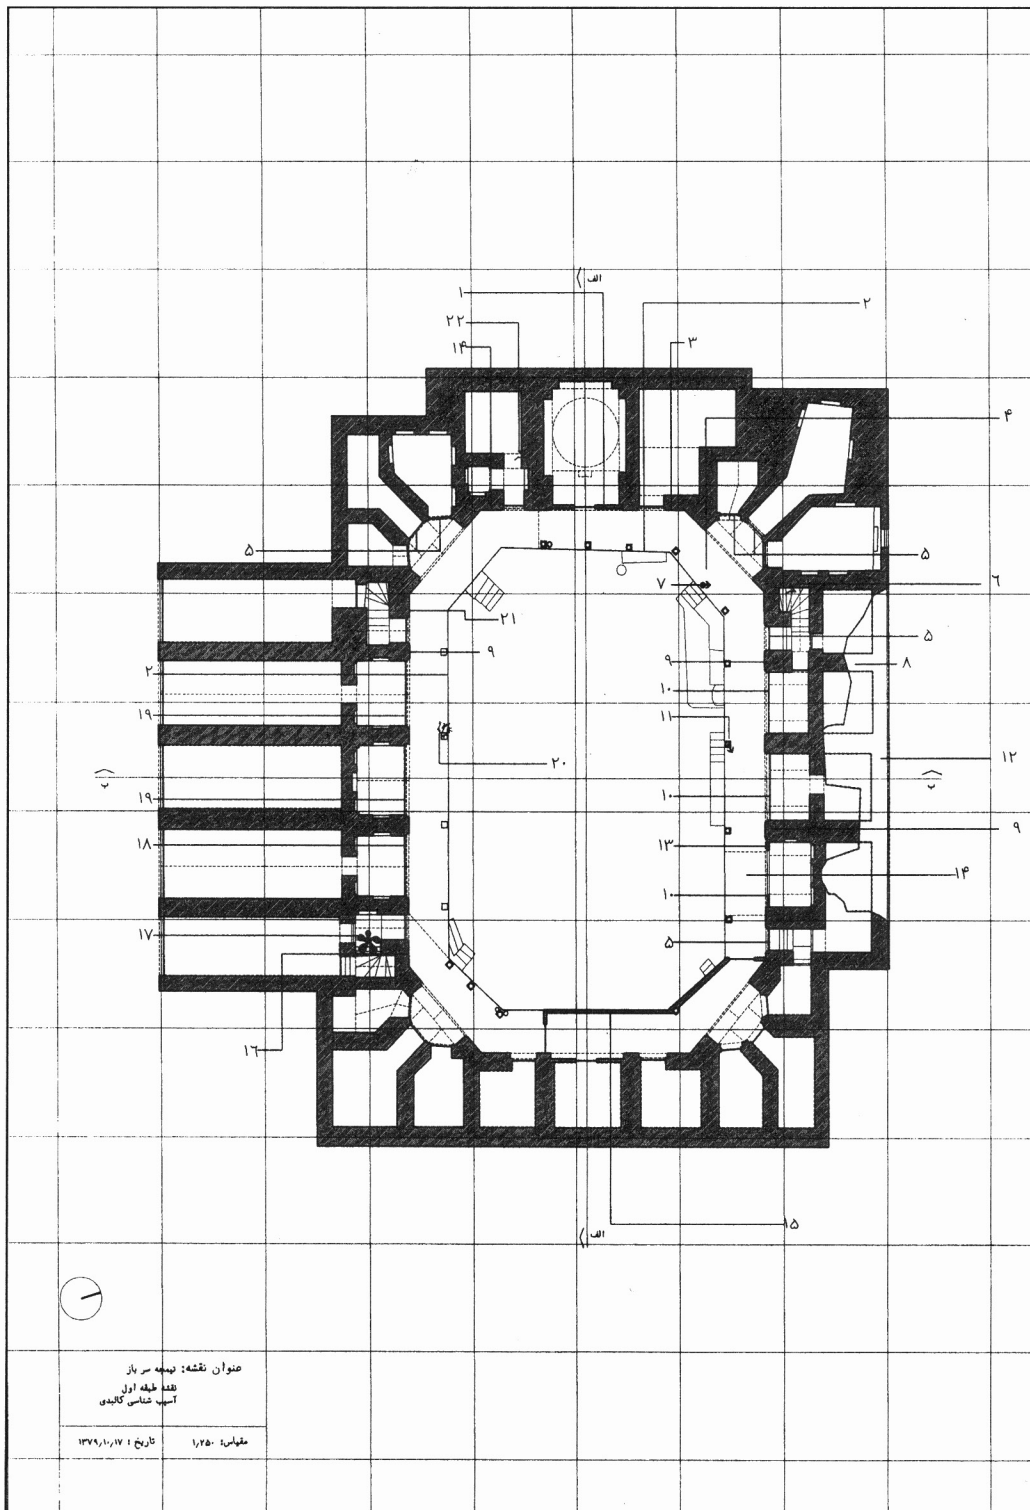
تيمچه سرباز، نقشه طبقه همکف، آسيب شناسي كالبدی

- ۱۸- در فلزی این حجره بر اثر رطوبت زنگ زده و رنگ آن در بعضی قسمت‌ها از بین رفته است. همچنین برای اجرای در فلزی الحاقی مجبور به کندن قسمتی از کاشی‌ها شده‌اند و برای پر کردن درزهای میان در و درگاه از اندود گچ استفاده کرده‌اند که اجرای غیراصولی و ناشیانه آن منظره نامناسبی را ایجاد کرده است.

- ۱۹- آسیب دیدگی شدید در چوبی قدیمی.
- ۲۰- رشد گیاهان خودرو در فواصل بین مصالح باعث سرایت رطوبت به لایه‌های زیرین شده و سرعت فرسایش موضعی در بنا را افزایش دهند.

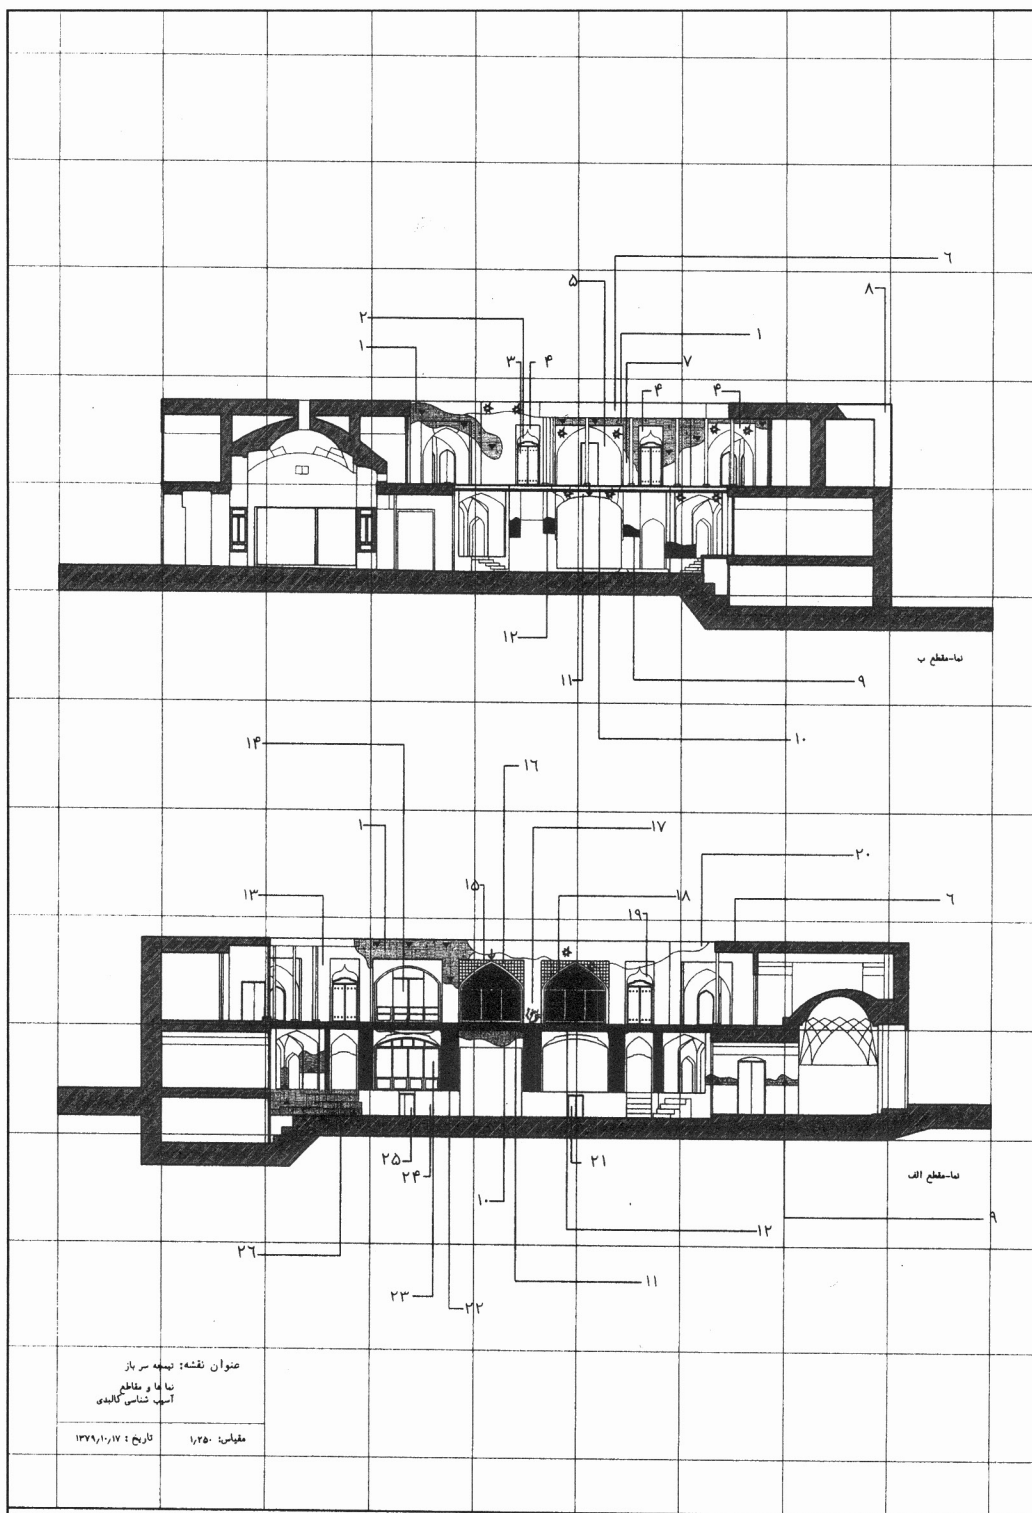
نیمه سرباز، نماها و مقاطع، آسیب شناسی کالبدی

۲۵- در چوبی فرسوده

۲۶- نفوذ رطوبت در سطح بسیار وسیع به بخش پله ها که با اندود سیمان پوشیده شده اند، به دلیل وجود چاه دفع آب های سطحی در کف حیاط در قسمت جلوی پله ها.

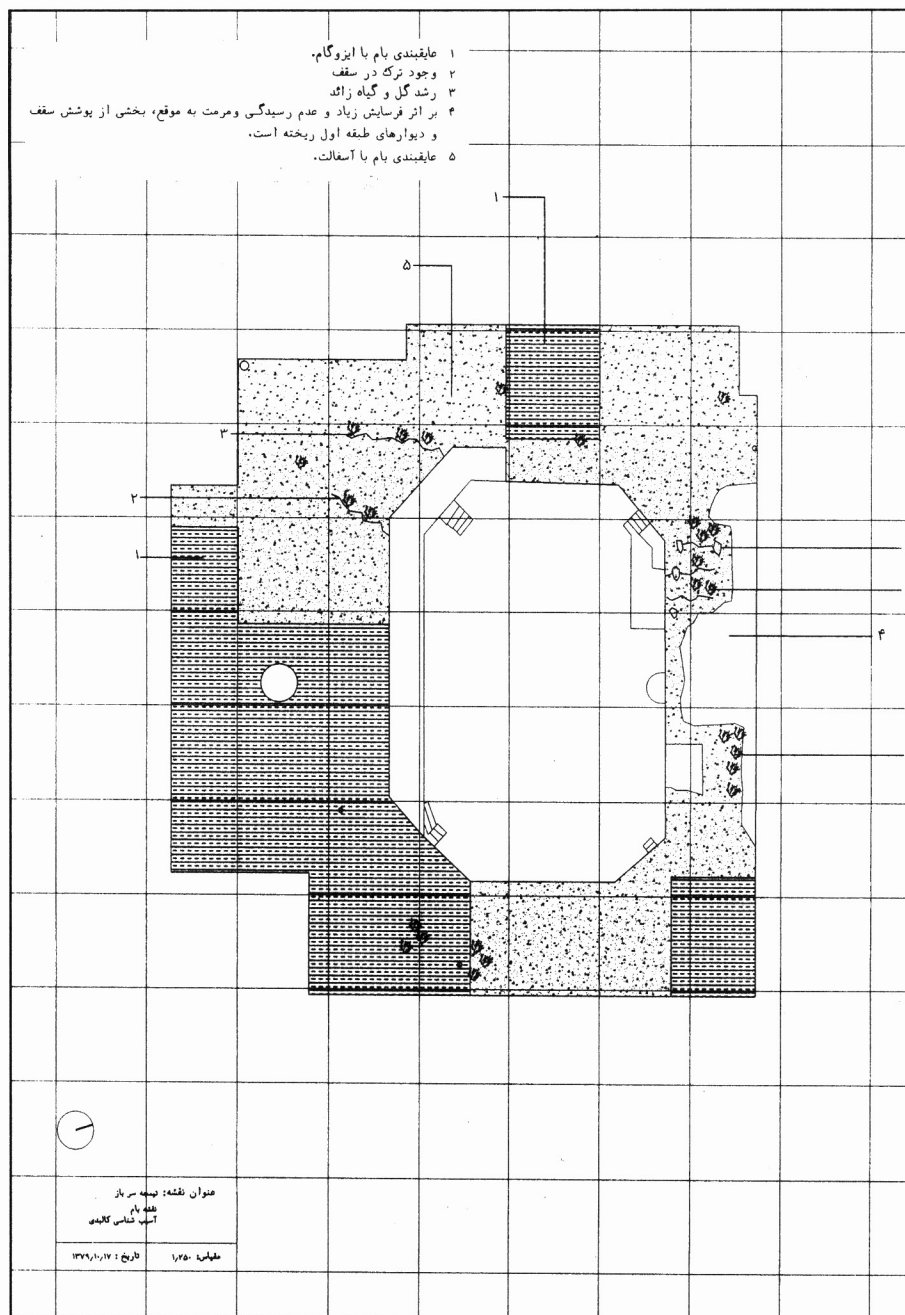
#### تی‌مچه سرباز، نقشه بام، آسیب‌شناسی کالبدی

تخریب پوشش ایوان و در نتیجه از بین رفتن جان پناه بام به دلیل نفوذ رطوبت، سبب شده که رطوبت و تخریب ناشی از آن تا پائین‌ترین حد ممکن پیش رود.

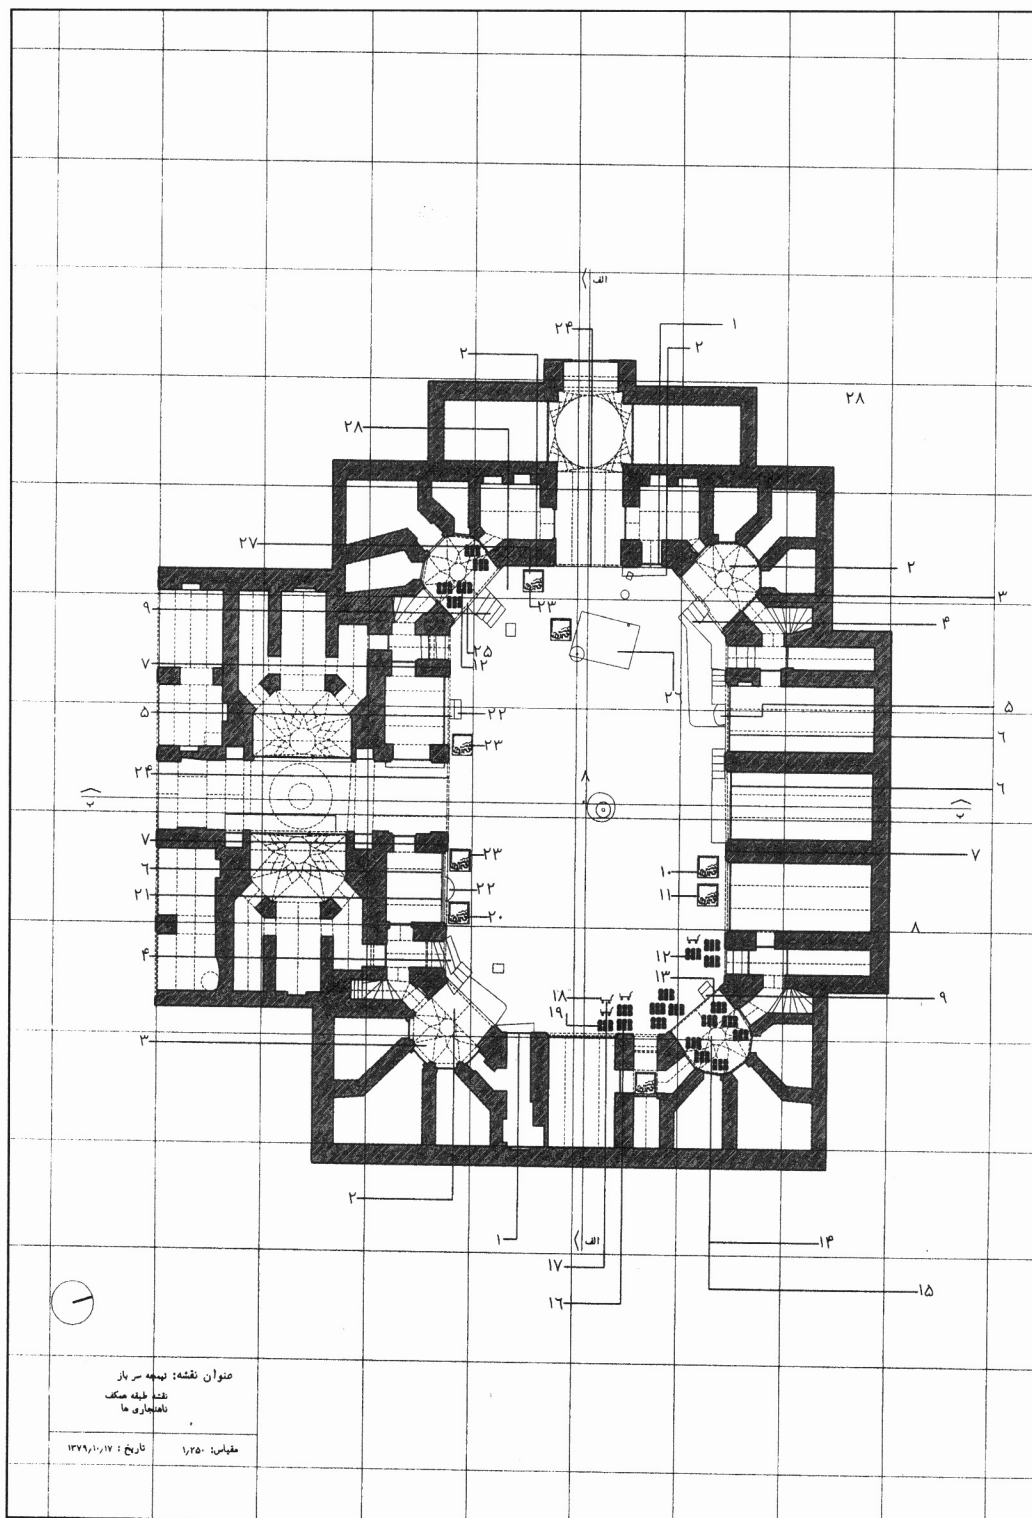
تپچه سرباز، نقشه طبقه همکف، ناھنجاریها

- ۲۶- در و پنجره‌های فلزی
- ۲۷- جایگزین کردن گونی و نایلون به جای شیشه‌های شکسته شده در و

- پنجره نه ناشی از عدم رسیدگی کافی به حجره می‌باشد.
- به دلیل اینکه از بیشتر حجره‌ها به عنوان انبار کالا استفاده می‌شود، به وضع تیمچه رسیدگی نشده و وسایل و زباله و کالاهای انبار شده در هر گوشه از تیمچه رها شده و باعث مخدوش شدن چهره ظاهری بنا شده است.
- ازدیاد حجم کالای انبار شده در حیاط و بی نظمی حاصل از آن سبب اغتشاش بصری شده است.
- نفوذ تدریجی رطوبت به دلیل عدم مرمت و رسیدگی به بنا در بسیاری از قسمت‌ها باعث تغییر رنگ مصالح، فرسودگی و تخریب بنا شده که باعث تغییر ماهیت ظاهری آن شده است.
- ریختن اندود دیوارهای نما که ناشی از نفوذ رطوبت از ایوان طبقه اول می‌باشد سیمای ظاهری نمای طبقه همکف را مخدوش کرده است.
- بهره برداری غیراصولی و ناشیانه و عدم نگهداری مناسب بنا ناهنجاری‌های فراوانی را به آن تحمیل کرده است.
- در و پنجره‌های موجود در اثر استفاده نابجا و عدم نگهداری صحیح و اصولی در معرض انهدام قرار دارند و تقریباً همگی فرسوده شده‌اند.

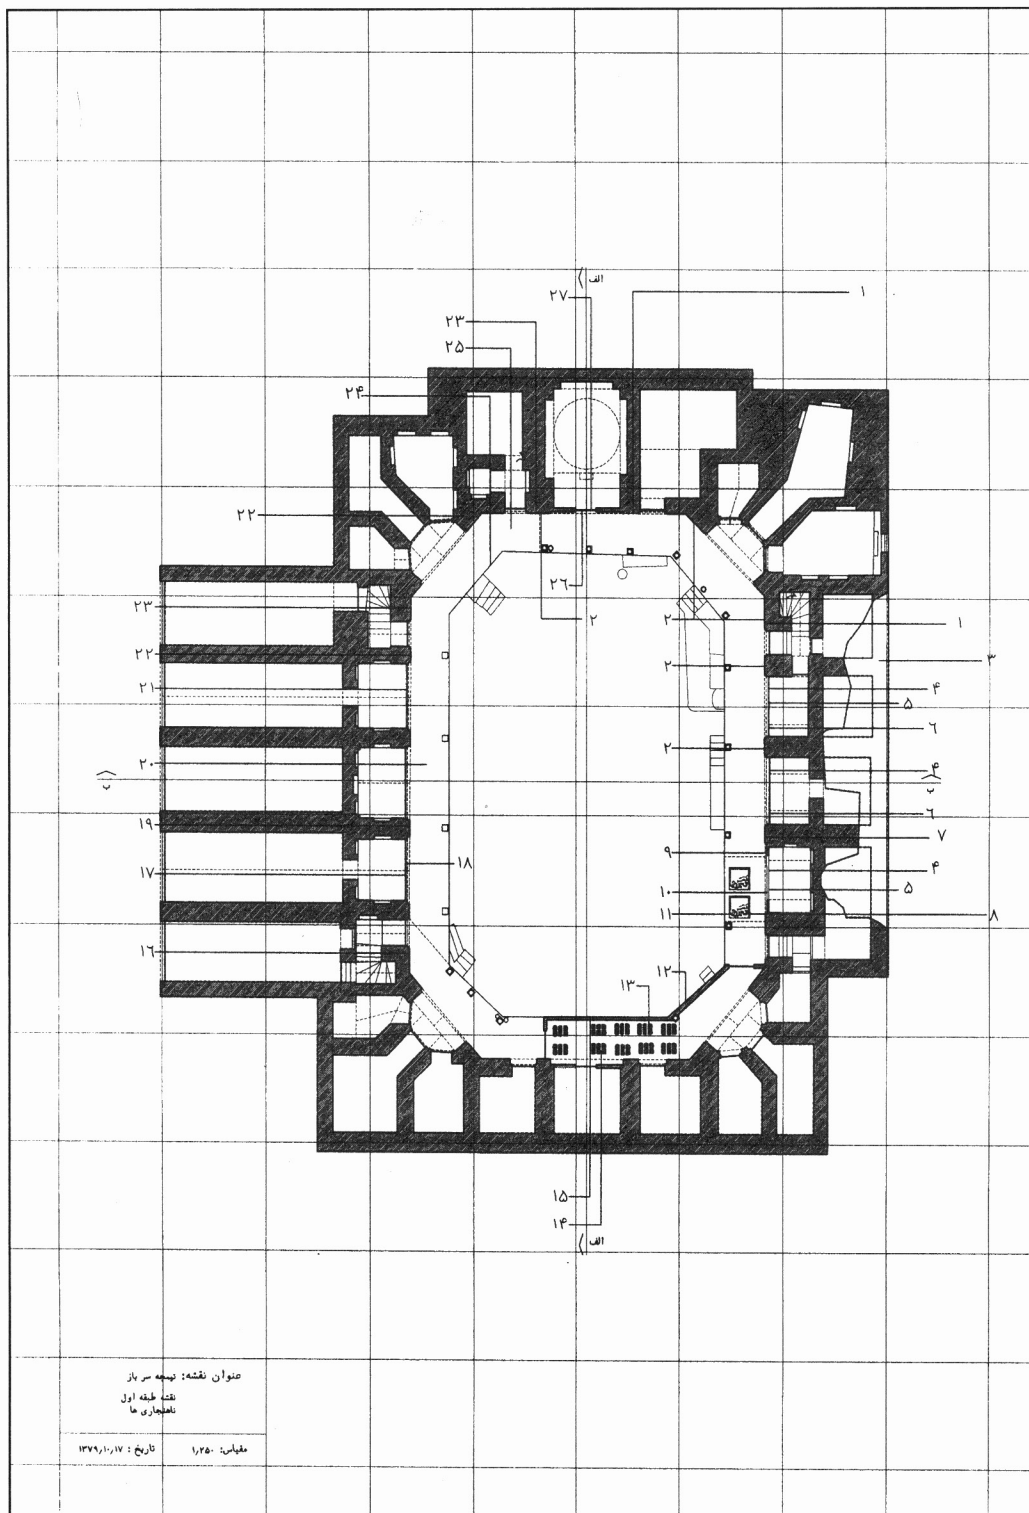
تيمچه سرباز، نقشه طبقه اول، ناهنجاريها

۲۸- عوض شدن الگوی اصلی ورودی زیرزمین و نامتناسب بودن وضع موجود با الگوی معماری بنا.

۲۹- مسدود کردن در و پنجره با تخته‌های چوبی به جای شیشه‌های شکسته که ناشی از عدم رسیدگی کافی به بنا می‌باشد.

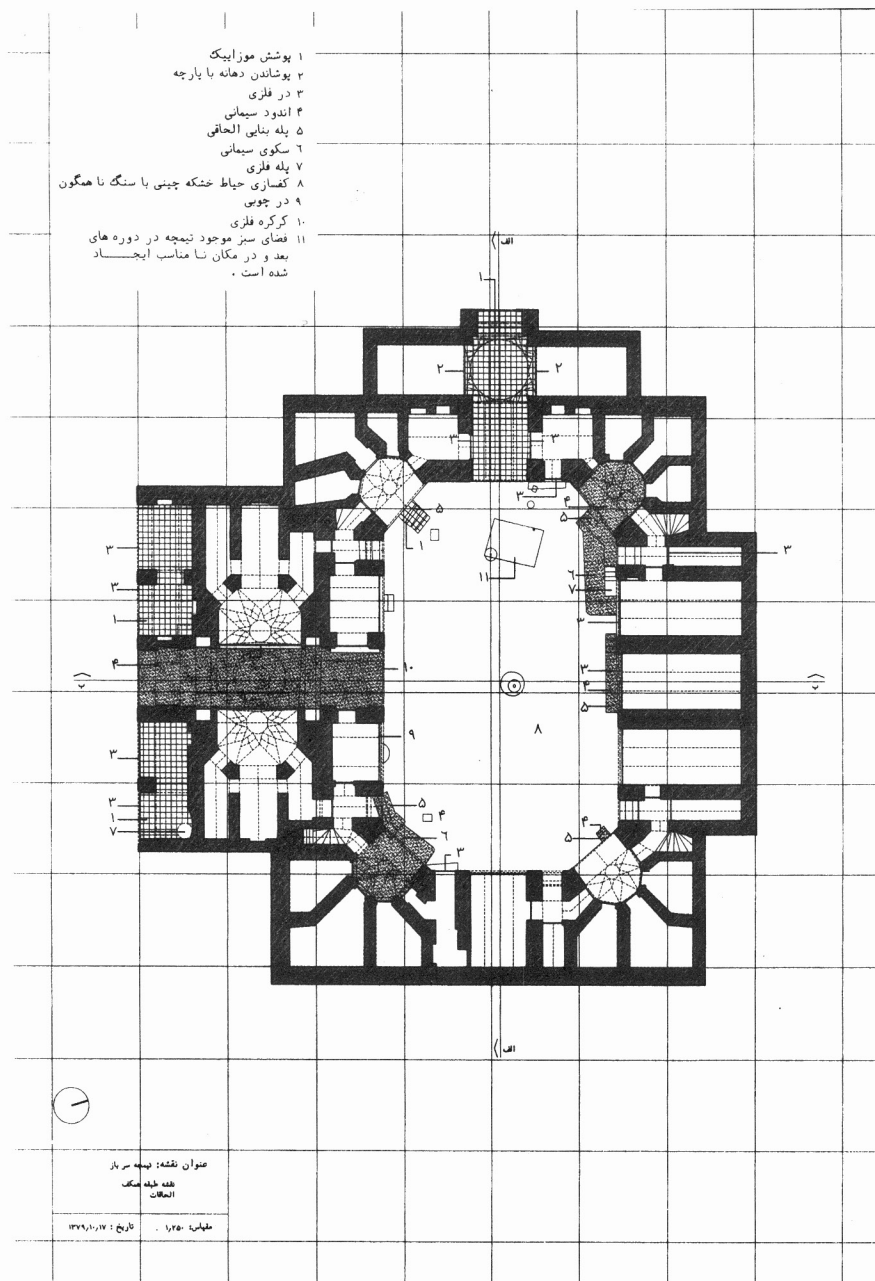
#### تیمچه سرباز، نقشه طبقه همکف

کف سازی بیشتر قسمت ها با مصالحی ناهماهنگ با مصالح اصلی بنا مانند سیمان و موزائیک، اجرا شده است.

- پوشش سقف ایوان در طبقه اول با وجود قدیمی بودن در دوره های بعدی به بنا الحاق شده است.
- سطح نما در قسمت جنوب شرقی طبقه اول با بندکشی مجدد و رنگ کردن سطوح آن به صورت غیراصولی مرمت شده است.
- برای جلوگیری از ایجاد گل و لای در هنگام بارندگی، با ریزش آب، کف حیاط با استفاده از تکه سنگ های ناهمگون به صورت خشکه چینی و موقت اجرا شده است.
- هیچ یک از الحاقاتی که به منظور مرمت و بهبود وضعیت بنا انجام گرفته، اصولی و صحیح نمی باشد.
- الحاق سکوها و پله های بتانی در جلوی ورودی حجره ها، برای تسهیل دسترسی از حیاط به آن ها انجام گرفته است.

- به دلیل مداخلات غیر اصولی و ناشیانه در طبقه همکف قسمت پایین دیوارها با اندود سیمانی و در مواردی با اندود گچ پوشانده شده است.
- بیشترین الحاقات مربوط به اجرای اندودهایی است که بر روی قسمت های فرسوده پایه ها و دیوارها اجرا شده است.
- برخی از در و پنجره های قدیمی به جای مرمت، با در و پنجره های فلزی و چوبی جایگزین شده اند.
- بخشی از ایوان طبقه اول با ایجاد بدنه کاذب با پوشش ترکیبی از چوب و ورقه های فلزی و مقوا به صورت انبار کالا در آمده است.
- بیشتر بخش های الحاقی به تیمچه از جنس فلز است و شامل در و پنجره، پله، نرده، ستون و کرکره می باشد.
- الحاقات نامناسب جدید و ناهمگون با مصالح اصلی بنا سبب از بین رفتن هماهنگی و یکپارچگی ظاهری بنا شده است.
