Presenting methods for reconstructing the dome of the Khanqah of Sultan Ibrahim Khorrambid, Fars Province

Ehsan Rad*

Special Issue. No.4 March
2019
Pages 48-57

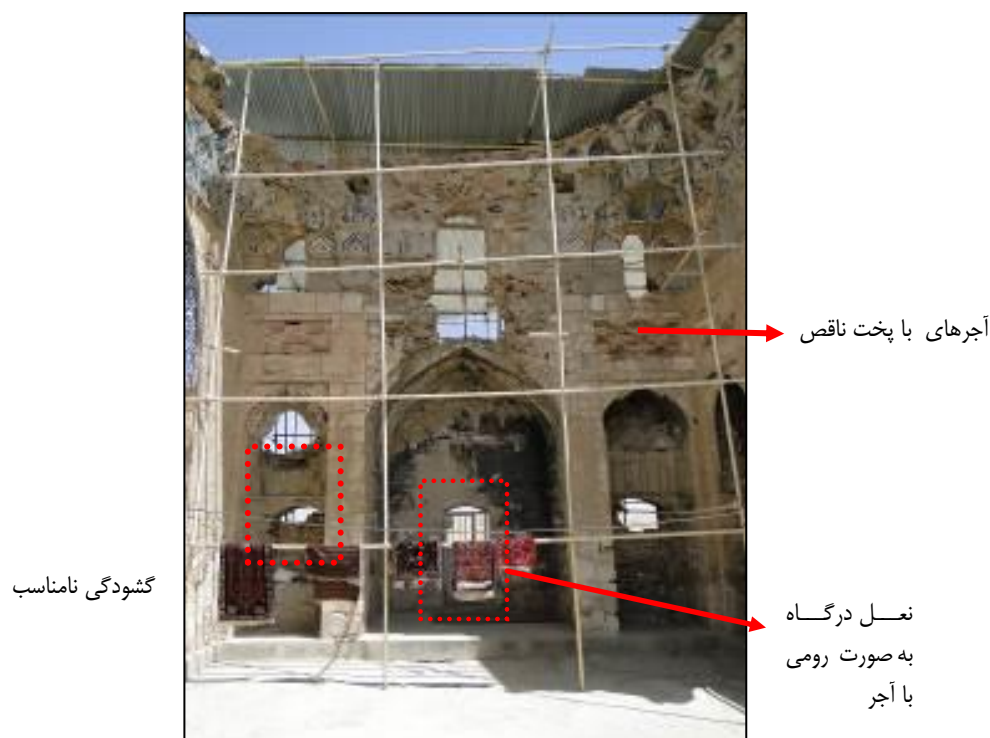
شکل ۹. آسیب‌های موجود در سازه پایه‌های گنبدخانه

۱- وقوع زلزله در سال‌های پیش که باعث ریزش گنبد شده است (شکل ۹)؛ ۲- استفاده از مصالح نامرغوب مخصوصاً آجرهایی با پخت ناقص که به مرور زمان بر اثر رطوبت سست شده‌اند و استحکام لازم را ندارند؛ ۳- عدم استحکام لازم در پایه‌های گنبد؛ ۴- توزیع نامناسب بار در دیوارهای گنبد، مخصوصاً در جاهایی که گشودگی بوده است، مانند پنجره‌ها و نورگیرها؛ ۵- یکپارچه نبودن مصالح مورد استفاده، یعنی آجر و سنگ، به صورتی که تا قسمتی از پایه گنبد از سنگ و بقیه از آجر استفاده شده است. به عنوان مثال نعل درگاه‌ها از آجر و دیواره از سنگ است که هر کدام انقباض و انقباض مخصوص خود را دارند و با یکدیگر سازگاری کمتری نشان می‌دهند.

موضوعی که در طرح بازسازی این گنبد اهمیت ویژه‌ای داشت، پیش‌بینی تدابیر لازم برای جبران ضعف‌های ساختاری ناشی از فرم گوشه‌سازی‌ها بود. برای گسترده کردن بار وارده از وزن گنبد به گوشه‌سازی‌ها استفاده از رینگ فولادی در زیر پایه گنبد از جمله نکات مهمی است که در طرح مرمت برای جبران ضعف‌های ساختاری پیش‌بینی شده است.
