Presenting methods for reconstructing the dome of the Khanqah of Sultan Ibrahim Khorrambid, Fars Province

ارائه شیوه‌های بازسازی گنبد خانقاه سلطان ابراهیم خرم‌بید، استان فارس

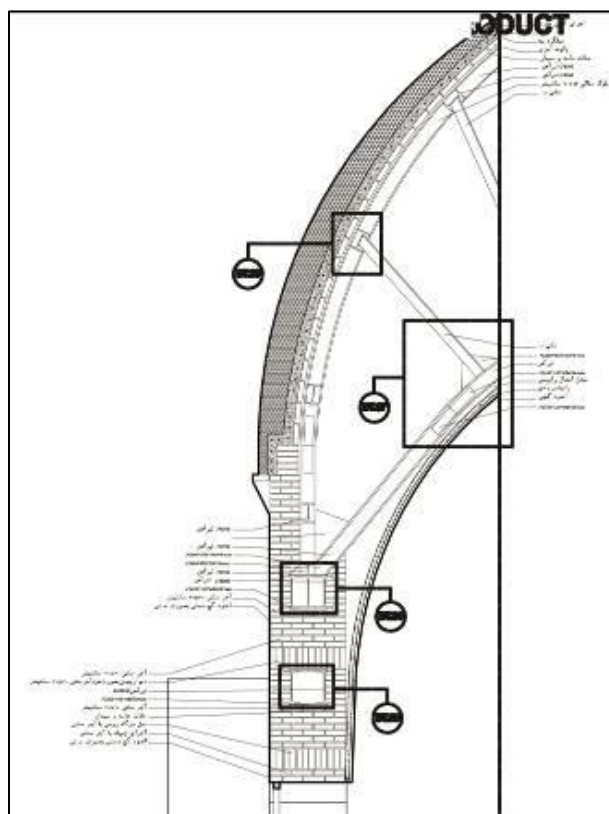
شکل ۱۱. جزئیات گنبد فلزی و آجری (راد، ۱۳۹۱)

پیشنهاد دوم: اجرای سازه ترکیبی فلزی و آجری

در این روش اجرای گنبد به صورت دو پوسته گسسته خواهد بود. با توجه به ضخامت کم دیواره‌های گنبد و قطر زیاد دهانه گنبد، برای سبک‌سازی، با ترک‌های فولادی ساختار گنبد شکل می‌گیرد، مابین آن با بلوک‌های سفالی پر و سطح روی گنبد با آجر سنتی به صورت پالونه پر و یا یک پوسته به صورت شبکه مش با میلگرد و بتن پوشانده می‌شود. در نهایت کاشی‌های فیروزه‌ای ساده روی گنبد اجرا می‌شود. از دیگر پیشنهادهایی که می‌توان در اجرای گنبد به کار برد، استفاده از کلاف تیرآهنی است. از محل پاکار طاق‌ها تا محل پاکار گنبد با اجرای پی که نیروی خود را به دیوار وارد می‌کند (شکل‌های ۱۱ و ۱۲). این روش دارای ویژگی‌هایی به شرح ذیل است:

- ۱- کمترین دخالت در سازه موجود، بدین صورت که تنها روی سقف تا محل پاکار برداشته می‌شود؛ ۲- اجرای کلاف فلزی به دور گنبد که از رانش گنبد جلوگیری می‌کند؛ ۳- سقف سبک چوبی که در پیشنهاد قبلی روش اجرای آن توضیح داده شد؛ ۴- قابیلت تقسیم بار بر کلیه دیواره‌های جانبی گنبد.

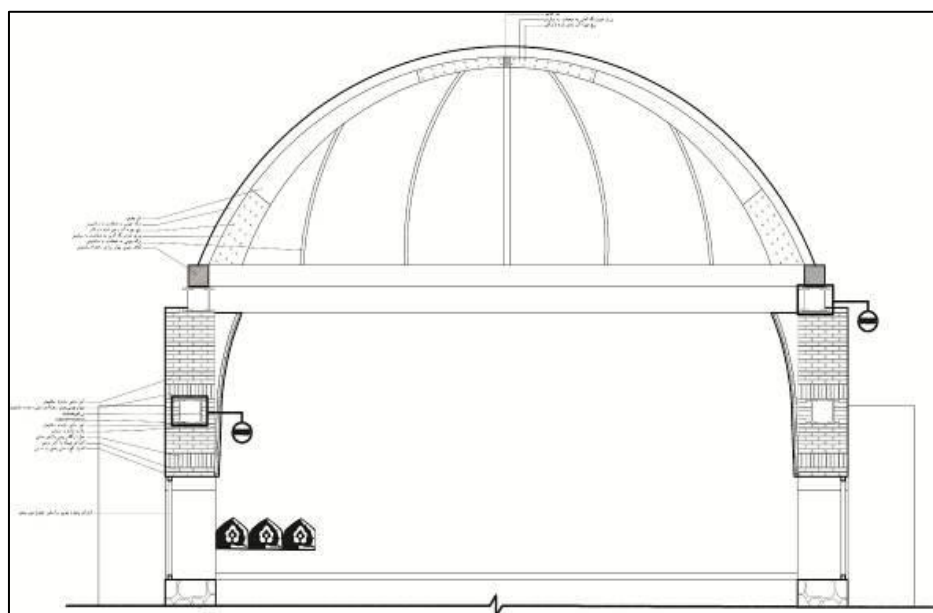
معایب: ۱- مقاومت کم سازه چوبی در مقابل بادهای شدید و آب‌وهوای سرد و خشک منطقه؛ ۲- وجود قسمتی از آثار به‌جای‌مانده از گنبد تاریخی که در نتیجه آن تخت شدن و یکنواخت کردن بستر طاق چوبی امکان‌پذیر نیست؛ ۳- عدم امکان بازسازی تزئینات زیر گنبد (با رعایت اصول مبانی).

شکل ۱۴. ترسیم جزئیات و نحوه قرارگیری سازه چوبی (راد، ۱۳۹۱)

پیشنهاد سوم: اجرای گنبد با سازه چوبی

در این طرح، هدف سبک‌سازی و رعایت مبانی است. سازه چوبی هم مانند طرح پیشین مزایا و معایبی دارد، اما به دلیل شرایط اقلیمی منطقه و آثار به‌جای مانده از گنبد قبلی امکان اجرای این سازه (به نظر مشاور) نیست. در زیر به معایب و محاسن این طرح اشاره می‌شود:

- طاق چوبی اجراشده در بنای چلبی اوغلو در مجموعه سلطانیه زنجان. با توجه به شرایط موجود در بستر سازه، اجرای این روش امکان‌پذیر بوده است. جزئیات طرح پیشنهادی که در آن از روش بازسازی دو بنای نام‌برده الهام گرفته شده است، در شکل ۱۴ آمده است.
