# Presenting methods for reconstructing the dome of the Khanqah of Sultan Ibrahim Khorrambid, Fars Province

Special Issue. No.4 March  
2019  
Pages 48-57

# ارائه شیوه‌های بازسازی گنبد خانقاه سلطان ابراهیم خرم‌بید، استان فارس

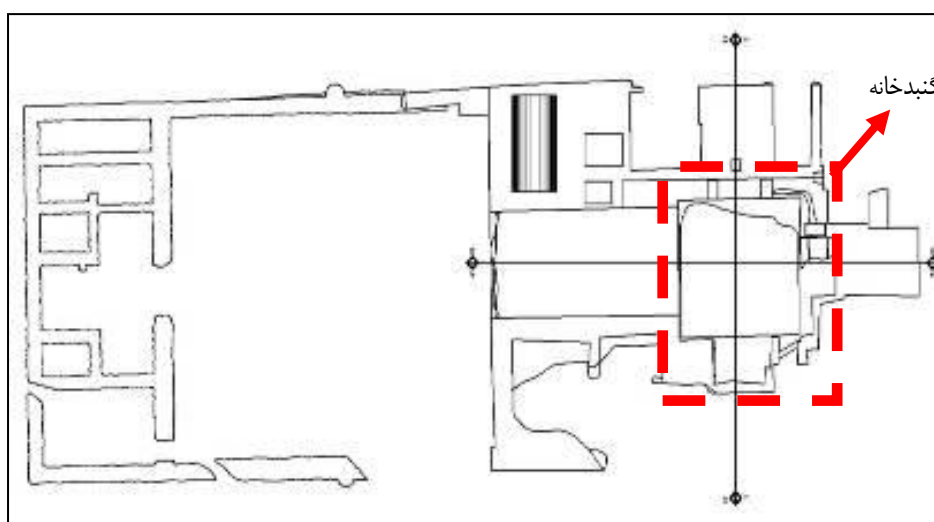
ابتدا باید به این مساله پرداخت که با توجه به مبانی مرمت آیا اجرای گنبد صحیح است یا نه؟ با توجه به از بین رفتن بخش عظیمی از گنبد (شکل ۶)، طبق مبانی مرمتی و توصیه‌های یادشده در منشورها و قطع نامه‌ها مرمتگر اجازه دخالت در بنا را ندارد، اما «اصول اخلاقی معاصر امروز نرمش‌پذیرتر است و دنبال چیزی می‌گردد که اصول اخلاقی سازوار نامیده می‌شود و تابع دو عامل تعیین‌کننده است:

شکل ۶. پلان پشت بام، محل قرارگیری گنبد

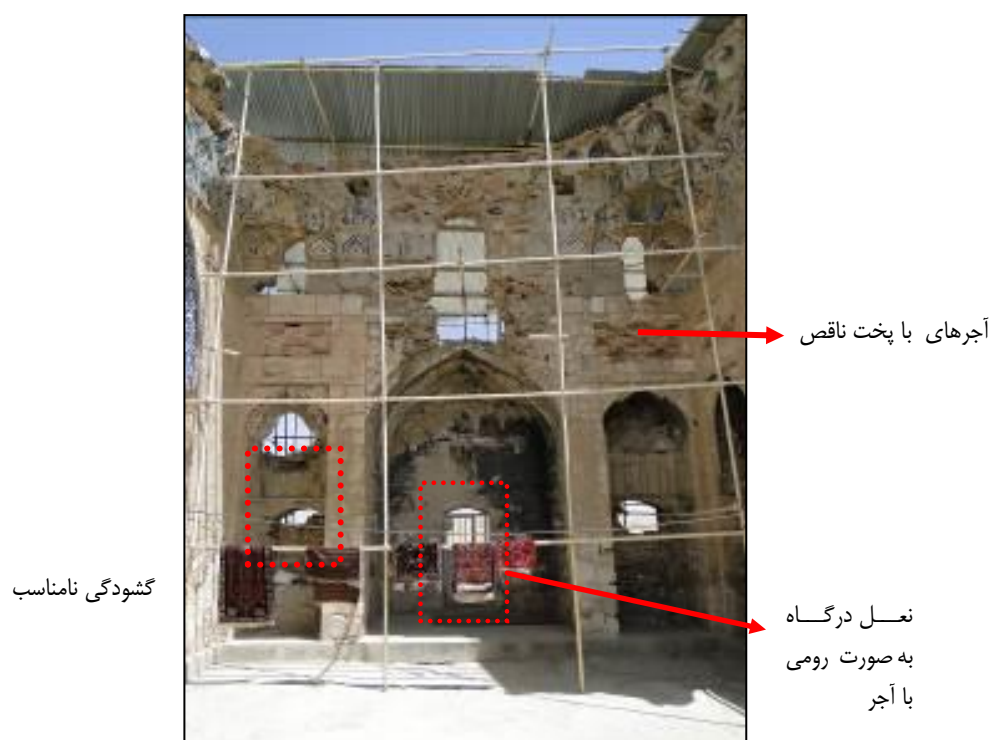
با توجه به شرایط فوق، داشتن یک پوسته مناسب جهت آرایه‌های موجود در گنبدخانه و ایوان‌ها، امری مشخص و لازم‌الاجرا است، ولی اینکه این پوسته به چه شکل و با چه شرایط و مصالحی اجرا شود، مسأله‌ای است که باید به آن پرداخته شود. عواملی که باعث از بین رفتن بخش اعظم گنبد دو پوسته شده، شامل موارد ذیل است:

۱- وقوع زلزله در سال‌های پیش که باعث ریزش گنبد شده است (شکل ۹؛ ۲- استفاده از مصالح نامرغوب مخصوصاً آجرهایی با پخت ناقص که به مرور زمان بر اثر رطوبت سست شده‌اند و استحکام لازم را ندارند؛ ۳- عدم استحکام لازم در پایه‌های گنبد؛ ۴- توزیع نامناسب بار در دیوارهای گنبد، مخصوصاً در جاهایی که گشودگی بوده است، مانند پنجره‌ها و نورگیرها؛ ۵- یکپارچه نبودن مصالح مورد استفاده، یعنی آجر و سنگ، به صورتی که تا قسمتی از پایه گنبد از سنگ و بقیه از آجر استفاده شده است. به عنوان مثال نعل درگاه‌ها از آجر و دیواره از سنگ است که هر کدام انقباض و انقباض مخصوص خود را دارند و با یکدیگر سازگاری کمتری نشان می‌دهند.

شکل ۹. آسیب‌های موجود در سازه پایه‌های گنبدخانه

موضوعی که در طرح بازسازی این گنبد اهمیت ویژه‌ای داشت، پیش‌بینی تدابیر لازم برای جبران ضعف‌های ساختاری ناشی از فرم گوشه‌سازی‌ها بود. برای گسترده کردن بار وارده از وزن گنبد به گوشه‌سازی‌ها استفاده از رینگ فولادی در زیر پایه گنبد از جمله نکات مهمی است که در طرح مرمت برای جبران ضعف‌های ساختاری پیش‌بینی شده است.

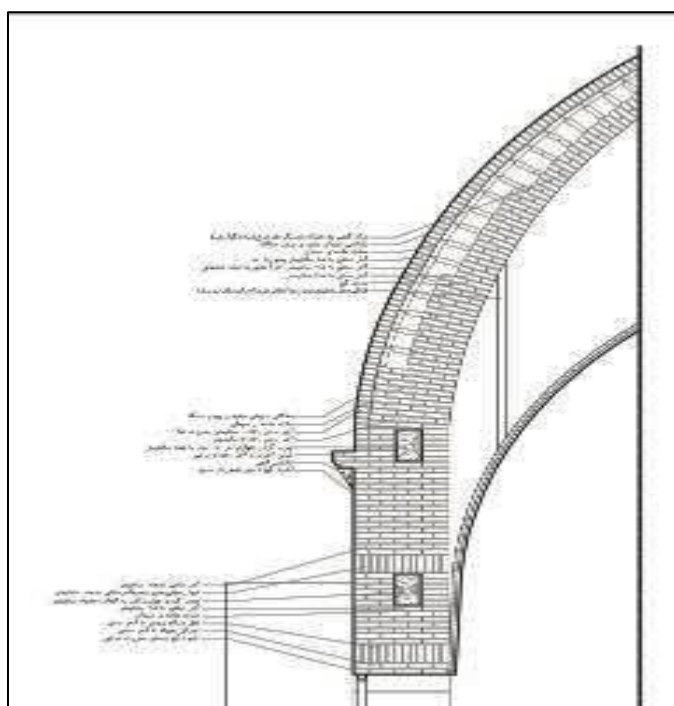
شکل ۱۰. نمایی از اجرای جزئیات گنبد آجری (راده، ۱۳۹۱)

آجر، به دلیل دسترسی آسان و راحتی در اجرا انتخاب شده است. رینگ چوبی، به عنوان یک عامل، جهت مهار رانش و توزیع بار به صورت مساوی در قسمت‌های پاکار طاق استفاده می‌شود. نوع چوب مورد استفاده در این قسمت اهمیت بسیار زیادی دارد، چرا که باید تحمل شرایط فوق را داشته باشد. چوب گردو، چوبی ریزبافت به رنگ خاکستری مایل به قهوه‌ای تا قهوه‌ای تیره و دارای نقوش زیبا و نسبتاً با دوام است. این چوب نیمه‌سنگین و نیمه‌سخت و در مقابل فشار، خمش و کشش مقاوم است. از خواص دیگر چوب گردو می‌توان به تنوع رنگ، مقاومت خوب چوب، بافت ریز و مقاوم، برخورداری از نقوش زیبا و هم‌کشیدگی متوسط اشاره کرد. بعد از اجرای چوب گردو در پاکار، شروع به چیدن آجر و اجرای طاق با توجه به جزئیات زیر می‌شود. در مرحله‌ای که اجرای طاق به شکرگاه می‌رسد، باید از ترک‌های گچی مسلح به میلگرد ۱۲ استفاده شود. این ترک‌ها در فرم‌دهی و اجرای دقیق طاق به ما کمک می‌کند. جهت سبک‌سازی روی گنبد و حفظ قوس گنبد تیغه‌هایی به صورت صندوقی اجرا و سپس تزئینات آجری روی آن اجرا می‌شود. برای هماهنگی کامل، لازم است شابلونی براساس قوس روی گنبد از چوب یا فلز تهیه و سپس نمای آجری به صورت یکنواخت اجرا گردد (شکل ۱۰).

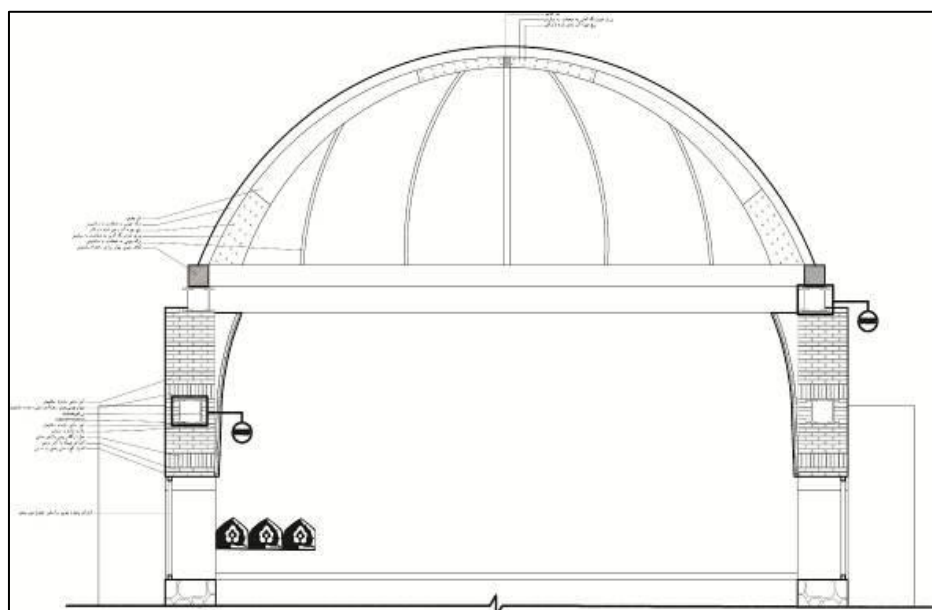
شکل ۱۴. ترسیم جزئیات و نحوه قرارگیری سازه چوبی (راد، ۱۳۹۱)

- طاق چوبی اجراشده در بنای چلبی اوغلو در مجموعه سلطانیه زنجان. با توجه به شرایط موجود در بستر سازه، اجرای این روش امکان‌پذیر بوده است. جزئیات طرح پیشنهادی که در آن از روش بازسازی دو بنای نام‌برده الهام گرفته شده است، در شکل ۱۴ آمده است.

با توجه به وجود تزئینات ارزشمند باقی‌مانده زیر گنبد و از طرفی نیاز مخاطبین مذهبی، اجرای پوشش حفاظتی کاملاً ضروری است. از طرفی این پوشش باید به شیوه‌ای طراحی شود که نه تنها از نظر معماری، بلکه از لحاظ مبانی نظری هم قوانین و منشورها در آن رعایت شوند. به نظر می‌رسد اجرای سازه پیشنهاد سوم (گنبد چوبی) به علت سبک بودن و اجرای فرم هندسی گنبد، مناسب‌تر است. از طرفی نوع و شکل سازه الحاقی بودن را نشان می‌دهد و سازه متاخر و جدید به‌خوبی قابل تمایزند.
