Presenting methods for reconstructing the dome of the Khanqah of Sultan Ibrahim Khorrambid, Fars Province

Khanqah of Sultan Ibrahim Khorrambid is a unique relic of the Timurid period. This building has exquisite stucco decorations, combined stone and tile decorations, and mosaic tiles. The building has a central domed chamber (gonbadkhaneh), the dome of which almost completely collapsed due to the earthquake and only a small part of it remains. Considering the climatic conditions, public expectations, and the need to preserve the decorative elements, reconstruction of the dome is deemed necessary. In the reconstruction of the dome, there are obstacles such as the weakness of the existing structure, the type of structure to be reconstructed, and the style of the dome. In this study, three methods for reconstructing the dome have been proposed: constructing the dome with bricks and implementing a wooden ring in the arch, implementing a combined metal and brick structure, and implementing the dome with a wooden structure. Considering that a small volume of the dome remains and on the other hand, preserving the decorations is important, implementing the dome with a light structure (th

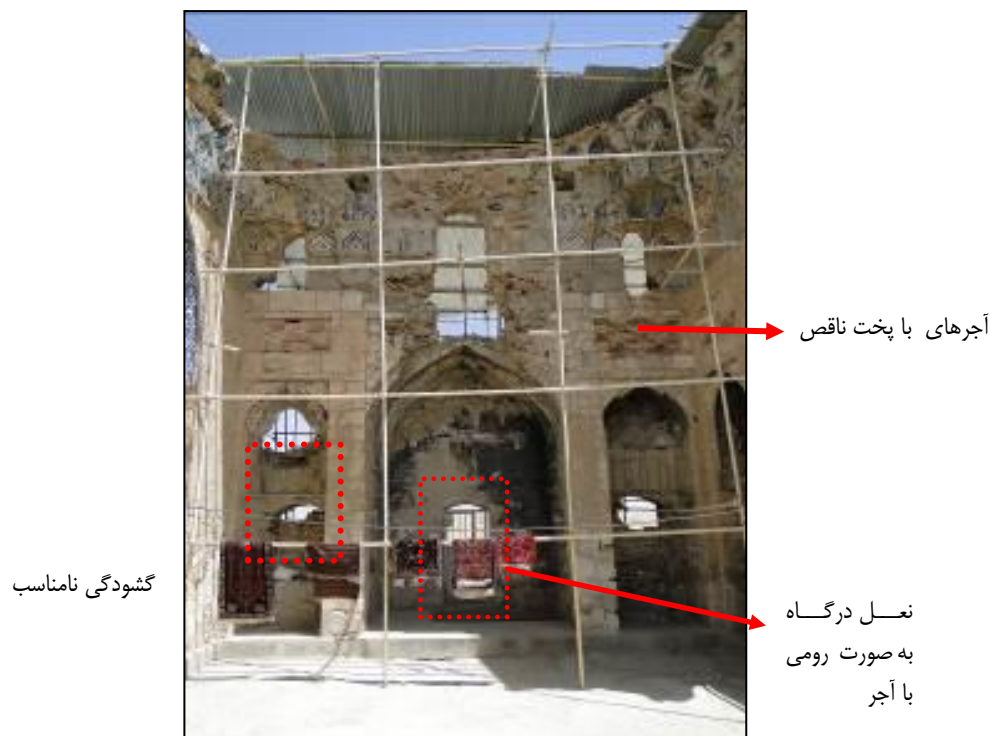
۱- وقوع زلزله در سال‌های پیش که باعث ریزش گنبد شده است (شکل ۹)؛ ۲- استفاده از مصالح نامرغوب مخصوصاً آجرهایی با پخت ناقص که به مرور زمان بر اثر رطوبت سست شده‌اند و استحکام لازم را ندارند؛ ۳- عدم استحکام لازم در پایه‌های گنبد؛ ۴- توزیع نامناسب بار در دیوارهای گنبد، مخصوصاً در جاهایی که گشودگی بوده است، مانند پنجره‌ها و نورگیرها؛ ۵- یکپارچه نبودن مصالح مورد استفاده، یعنی آجر و سنگ، به صورتی که تا قسمتی از پایه گنبد از سنگ و بقیه از آجر استفاده شده است. به عنوان مثال نعل درگاه‌ها از آجر و دیواره از سنگ است که هر کدام انقباض و انقباض مخصوص خود را دارند و با یکدیگر سازگاری کمتری نشان می‌دهند.

شکل ۹. آسیب‌های موجود در سازه پایه‌های گنبدخانه

موضوعی که در طرح بازسازی این گنبد اهمیت ویژه‌ای داشت، پیش‌بینی تدابیر لازم برای جبران ضعف‌های ساختاری ناشی از فرم گوشه‌سازی‌ها بود. برای گسترده کردن بار وارده از وزن گنبد به گوشه‌سازی‌ها استفاده از رینگ فولادی در زیر پایه گنبد از جمله نکات مهمی است که در طرح مرمت برای جبران ضعف‌های ساختاری پیش‌بینی شده است.

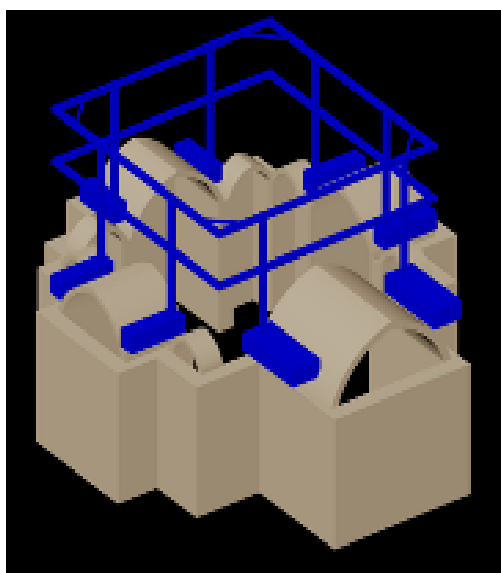
شکل ۱۲. نمای سه بعدی از نحوه قرارگیری سازه فلزی روی پاکار طاق صفه‌های جانبی گنبد

در این روش اجرای گنبد به صورت دو پوسته گسسته خواهد بود. با توجه به ضخامت کم دیوارهای گنبد و قطر زیاد دهانه گنبد، برای سبک‌سازی، با ترک‌های فولادی ساختار گنبد شکل می‌گیرد، مابین آن با بلوک‌های سفالی پر و سطح روی گنبد با آجر سنتی به صورت پالونه پر و یا یک پوسته به صورت شبکه مش با میلگرد و بتن پوشانده می‌شود. در نهایت کاشی‌های فیروزه‌ای ساده روی گنبد اجرا می‌شود. از دیگر پیشنهادهایی که می‌توان در اجرای گنبد به کار برد، استفاده از کلاف تیرآهنی است. از محل پاکار طاق‌ها تا محل پاکار گنبد با اجرای پی که نیروی خود را به دیوار وارد می‌کند (شکل‌های ۱۱ و ۱۲). این روش دارای ویژگی‌هایی به شرح ذیل است:
