## مسجد جامع سفین

احمد کبیری

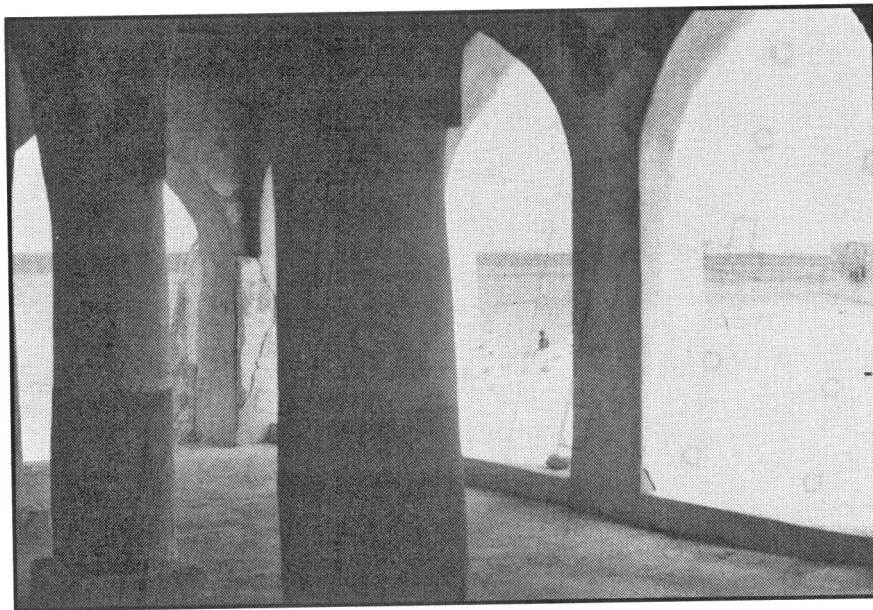
شبستان تابستانی مسجد جامع سفین، جزیره کیش

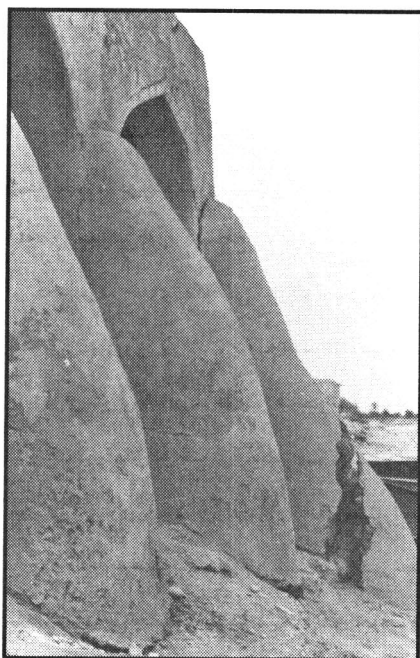
قرارگیری شالوده بنا در همجواری ساحل دریا از یکسو و بیم تخریب و رانش از سوی دیگر موجب اجرای سه پشت بند در اتصال یا جرز پایه‌های شمالی شده است. استفاده از ملات سیمان به ویژه در پوسته خارجی و سستی بستر طبیعی باعث جدا شدن مقطع انتهایی پشت بندهای شمالی و میانی شده است. متأسفانه سومین پشت بند در اتصال با جرز پایه شمال غربی دچار شکستگی و شکاف عمیق شده که در حال حاضر نیازمند اجرای طرح مرمتی است.

نمای پشت بندهای جبهه شمالی شبستان تابستانی

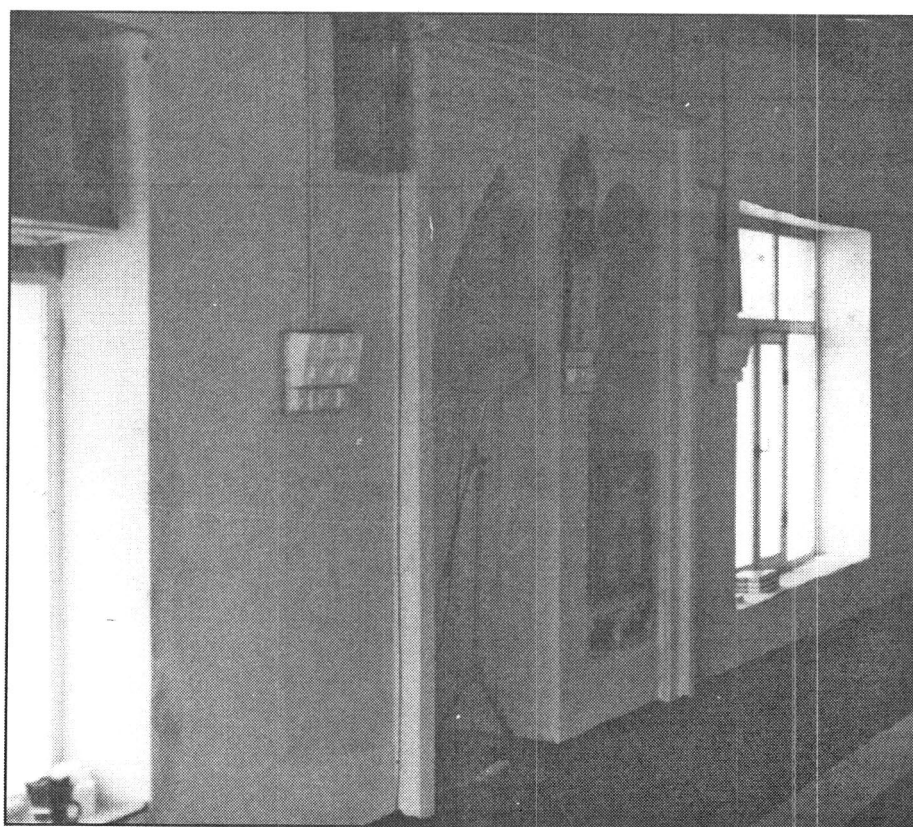
ستون است. سطح نمای ستونها با سرامیک پوشش شد. شبستان زمستانی با تعویض درها و نورگیرهای چوبی و جایگزین کردن در و پنجره آلومینیومی و اجرای سقف کاذب شکل تازه‌ای به خود گرفته است. در صورتی که در گذشته این بنا در اتصال با شبستان قدیمی (تابستانی) از اهمیت خاص معماری منطقه‌ای برخوردار بوده است.

شبستان زمستانی مسجد جامع سفین
