# رباط شرف

مهندس یعقوب دانشدوست

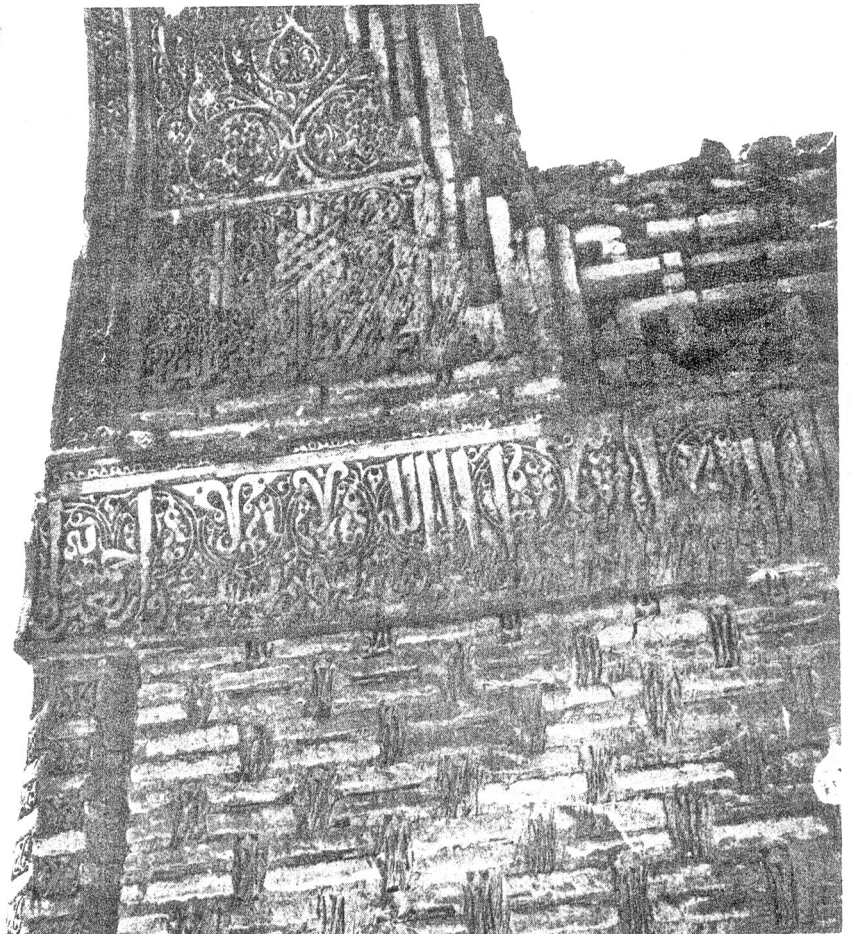
2

۲- کتیبه خط ثلث در ایوان  
انتہائی (شماره ۴۷ در نقشه)  
که تاریخ ۵۴۹ هجری هنوز  
در آن باقیست .

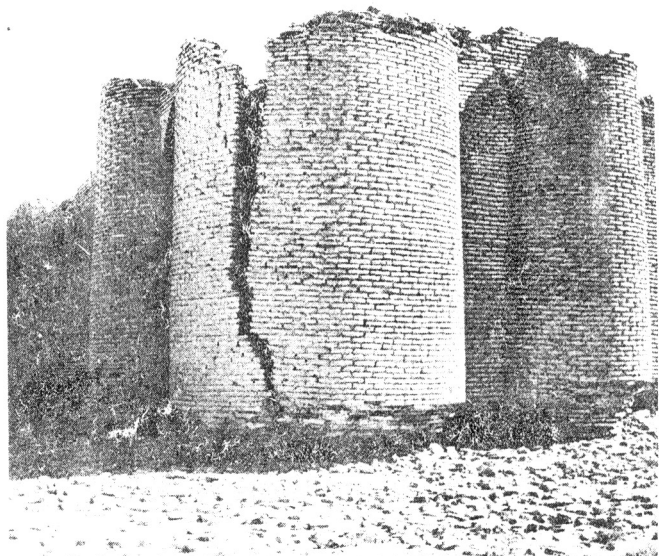
۱۰- برجهای گوشه شمال غربی ( مجاور شماره ۵۹ روی نقشه )  
با آجرچینی ساده که به علت خالی شدن پای دیوارها شکافهای  
خطرناکی برداشته است .

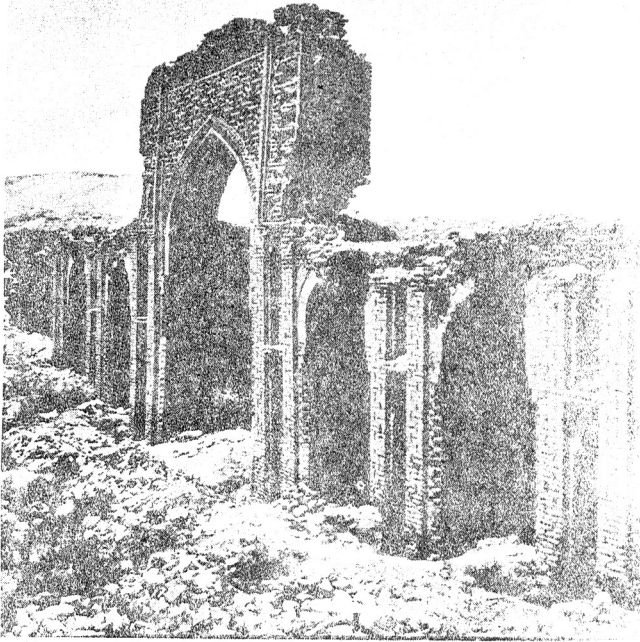
۱۳- ساپوان انتهائی و غرفه‌های طرفین آن که آسیب فراوان دیده‌اند.

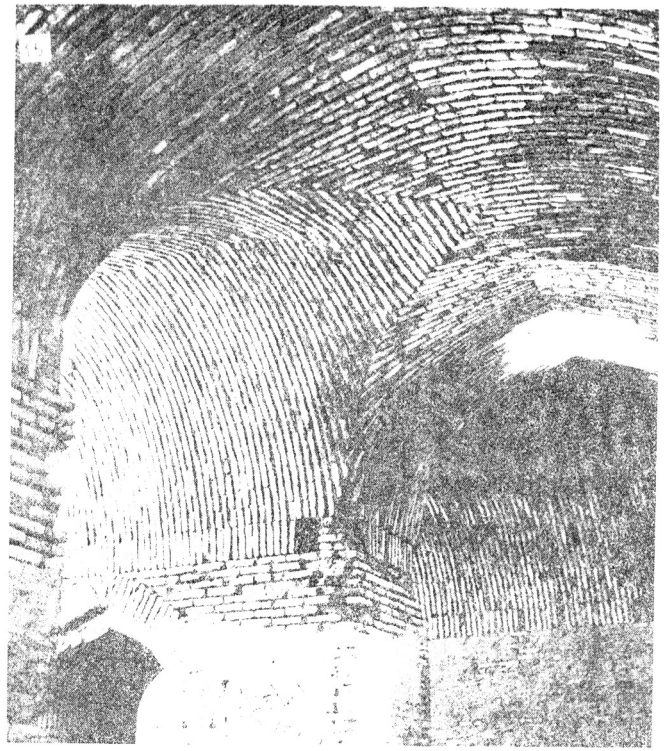
۱۵- پوششهای زیبای اصطبل‌ها و سوراخی که در سقف موجود آمده است.

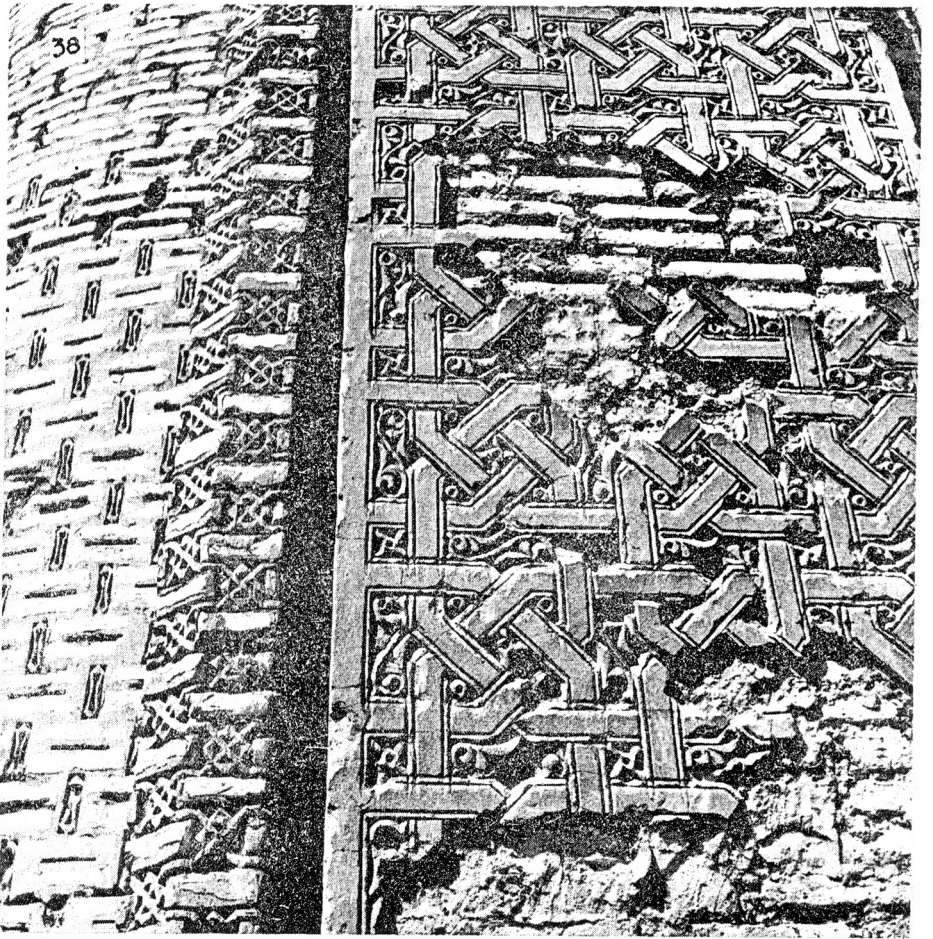
۳۸- نمونه‌ای از گچ‌ریزیهای رباط شرف در ستونهای نبش ابوان ورودی بحیاط دوم آجرچینی‌های جفت جفت در قسمت‌های پیکه گچ‌ریزیها ریخته ظاهر شده است .

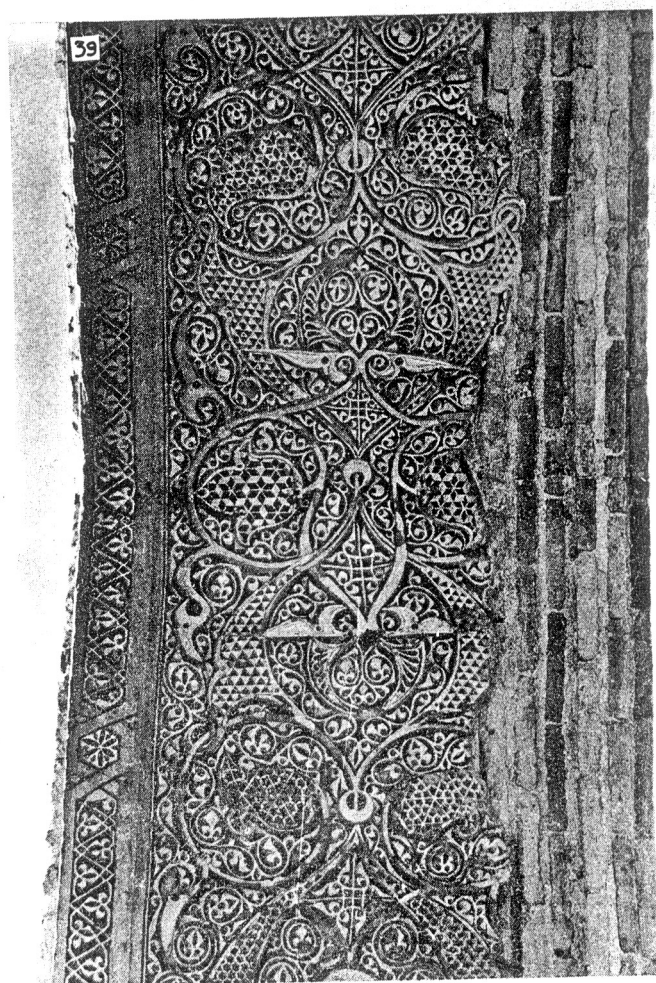
۳۹- گچبری زیبای زهر طاق سردر ایوان انتهائی  
 این گچبری از قسمتهائی است که در حال ریزش  
 بوده و بوسیله همکارانمان در گروه مرمت بدنه‌ها  
 و آثار تثبیت و محکم شده است .

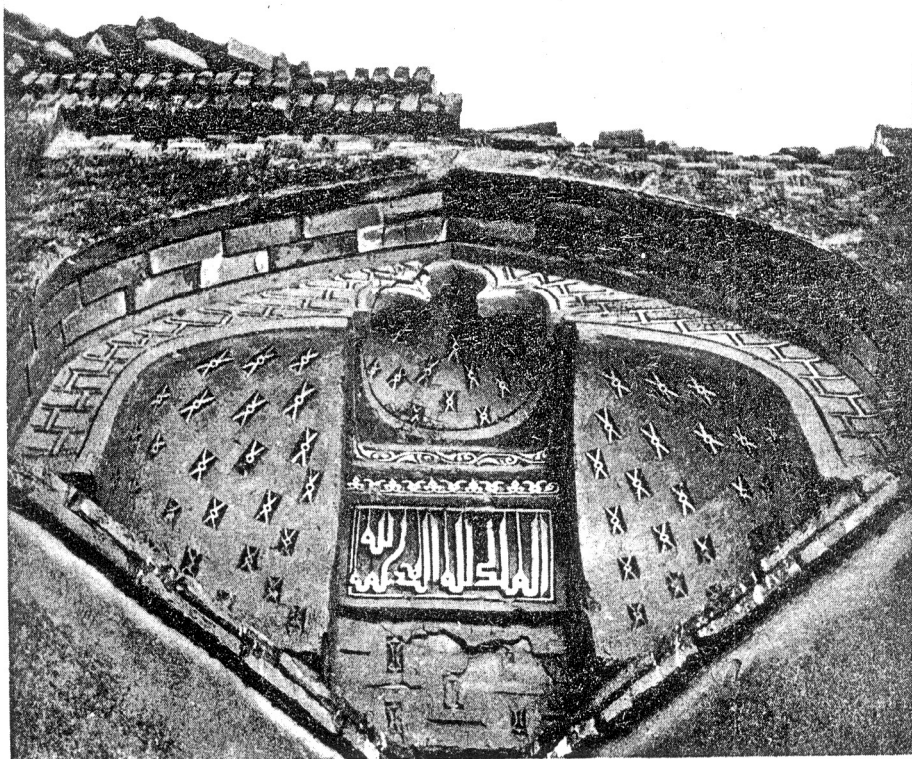
40

۴۰- گچ بری زیر پوشش ( محل تبدیل  
 پلان مربع به هشت ضلعی ) ( شماره ۱۹  
 روی نقشه ) مجموعه‌ای است از فرمهای  
 زیبا و گچبری خطوط و نقشها در قسمت  
 پائین عکس تزئینات قدیمی تر در نتیجه  
 ریزش گچ بری ظاهر شده است .

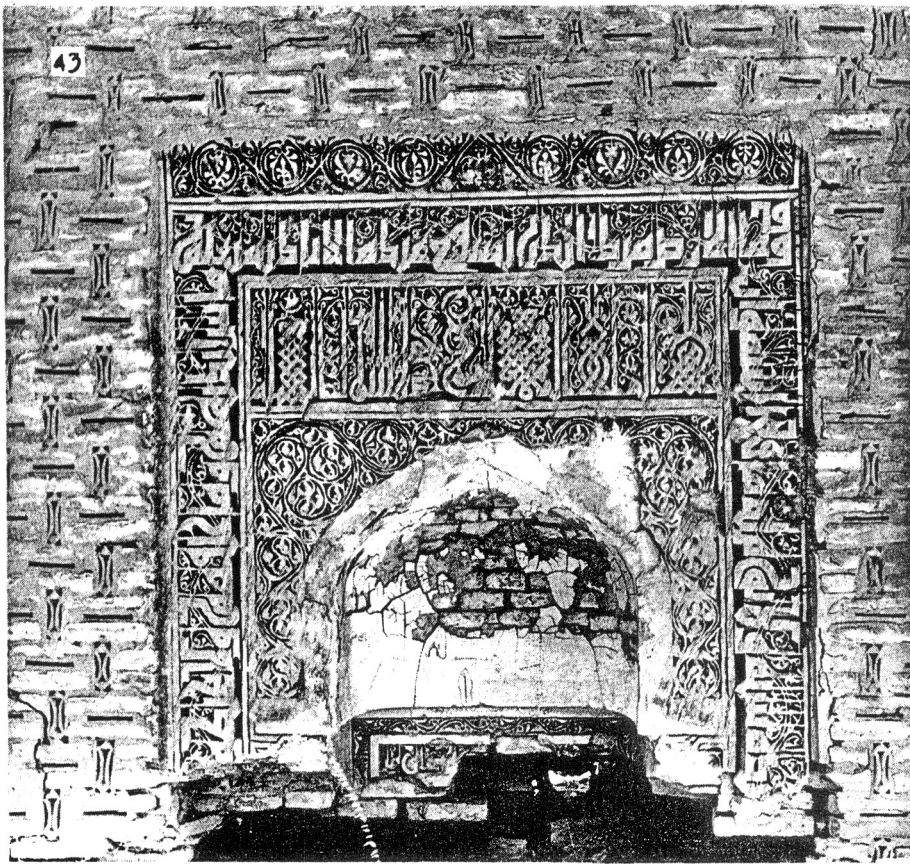
۴۳ و ۴۴ و ۴۵) قابل مشاهده‌اند. قسمت‌های پائین هر دو  
محراب از بین رفته است و در یکی از آنها جهت فرسایش‌باران  
بخوبی قابل مشاهده است.

۴۳- یکی از محرابهای گجبری بسیار زیبای  
رباط شرف که خرابیهای قسمت پائین و  
جهت فرسایش آن بوسیله باران قابل  
مشاهده است ( شماره ۱۸ روی نقشه )

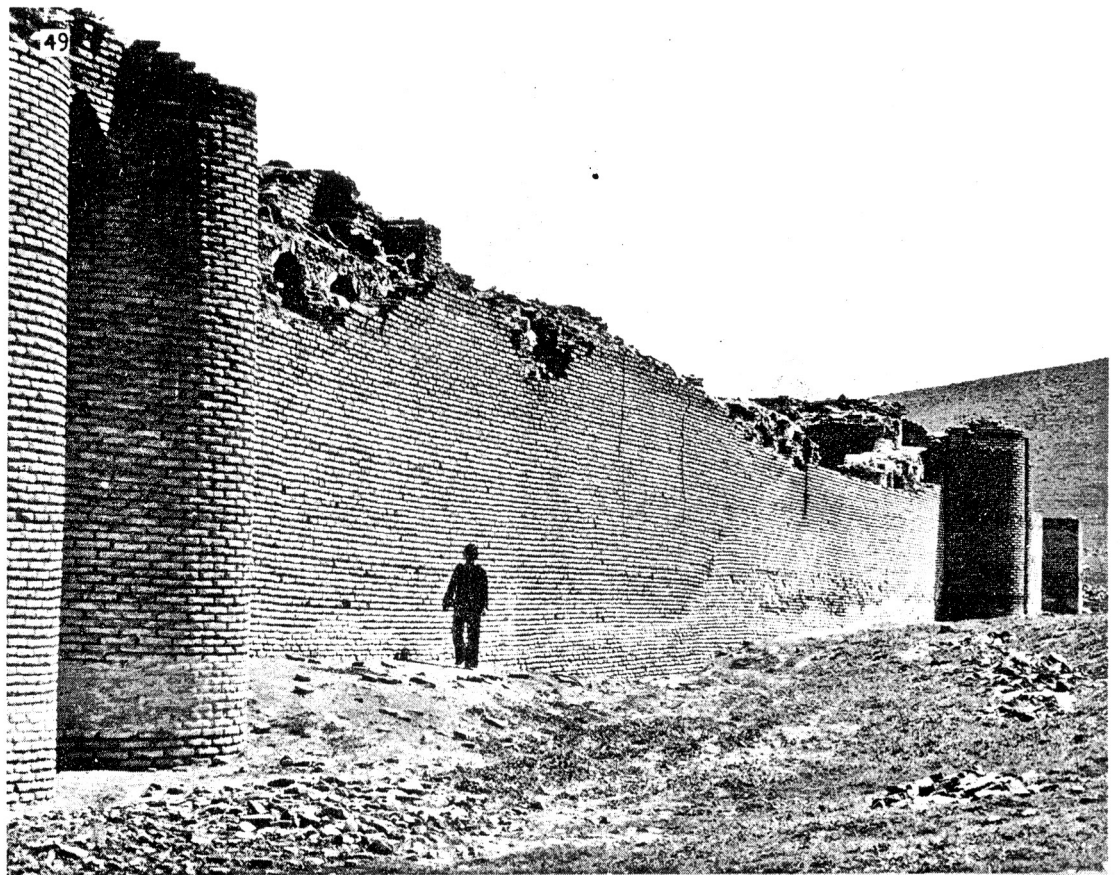
انجام شده و از ریزش  
حتمی آنها جلوگیری  
بعمل آمده است در این  
قسمت کار مرمت ناحیه  
لبه بام هنوز انجام نشده  
است.

۴۹- دیوار و برجهای ضلع جنوبی رباط شرف پس از انجام پی‌بندی - کاری بندی دور تا دور بنا و قسمتهای زیادی در داخل مجموعه

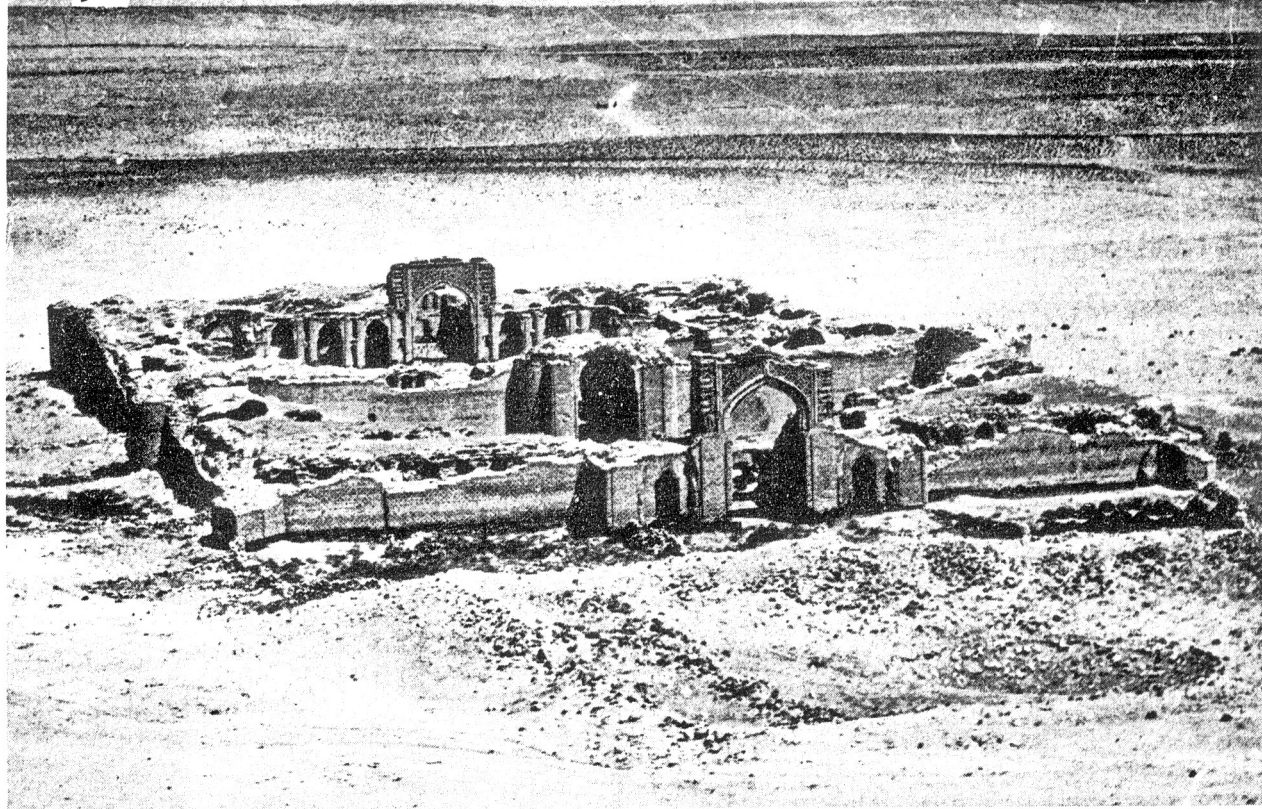
50

۵۰- منظره عمومی رباط شرف از بالای تپه مقابل ورودی آن. این عکس رباط شرف را قبل از تعمیر نشان میدهد .
