بررسی روند تحولات تاریخی در گراند هتل قزوین

شرمین بشارت

مجید کشاورزی

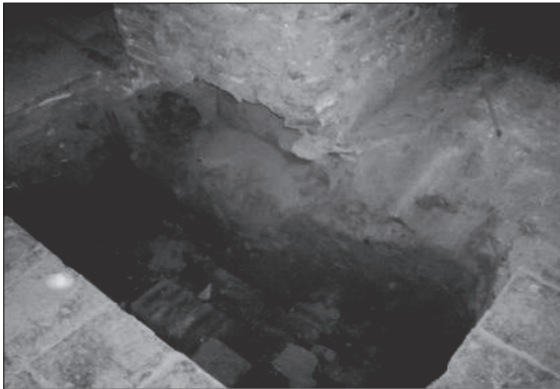
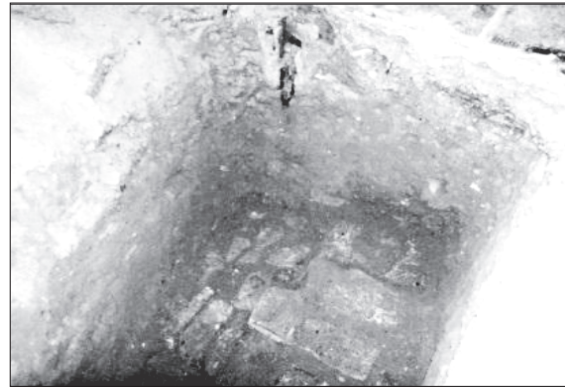
تصویر ۸. بررسی کیفیت پی‌ساختی پایه‌های آجری (مأخذ: نگارندگان).

جامع‌ترین صورت مسئله در بنای تاریخی، شناخت چگونگی کنش‌ها و واکنش‌های میان پیکره برونی بنا و نظام پی‌ساختی و زمین زیرین بنا است (فلامکی، ۱۳۷۸: ۳۷۹). با بررسی کیفیت پی‌سازی پایه‌های آجری به دلیل نشست آن‌ها و فرو رفتن در بستر خاک، پس از انجام سونداژ در یکی از پایه‌های آجری طبقه تحتانی، ملاحظه شد که رد هیچ‌گونه پی‌سازی در زیر پایه‌های آجری وجود ندارد، کیفیت بستر بنا نامناسب بوده و در زیر پایه‌های آجری با خاک دستی همراه با نخاله‌های ساختمانی رو برو شدیم که به دلیل ساخته شدن بنا در محوطه تاریخی فرهنگی ارگ صفوی گمان می‌رود ساختمان بر روی بقایای بنایی صفوی ساخته شده است.

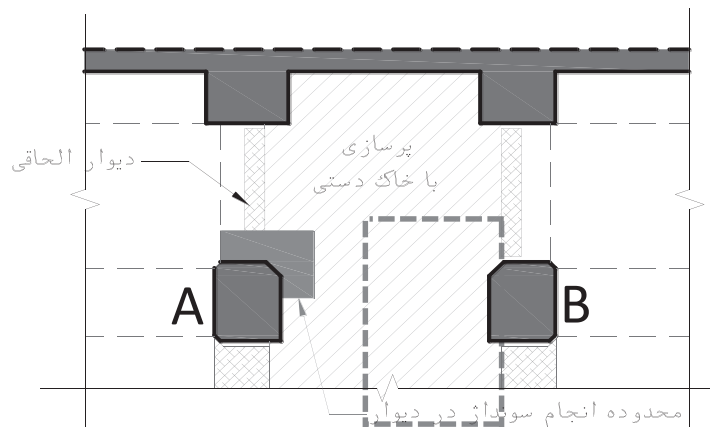
نقشه ۷. بزرگ‌نمایی دهانه مرکزی طبقه تحتانی بنا (ترسیم: نگارندگان).

نقشه ۷ بزرگ‌نمایی قسمت مشخص شده در پلان طبقه زیرین است که مربوط به دیوار دهانه مرکزی در انتهای راهرو طبقه زیرین است. مشاهده می‌شود اجرای دیوار آجری با پایه‌های مجاور آن پیوند ندارد اما ساخت بنا آن مربوط به سال‌های اخیر نیز نیست. در اطلاعات به‌دست‌آمده از سونداژ محدوده پایه آجری A در نقشه ۶ و وجود پخ در گوشه داخلی آن در سمت شمال، مشخص شد که اندازه این پخ با اندازه پخ در سمت جنوب پایه مورد نظر متفاوت بوده و اساساً پخی با این اندازه در سایر پایه‌های داخلی بنا دیده نمی‌شود. این پخ در پایه قرینه آن در سوی شمال (پایه B) مشاهده شد و ملاحظه شد که کاملاً متقارن با پخ پایه A است. بررسی در محدوده پرسیازی شده که به سختی امکان حرکت در آن فراهم بود نشان می‌دهد که دو پایه C و D به جهت وجود پخ‌های اجراشده در گوشه‌ها، مشابه دو پایه قبلی هستند (نقشه ۸). در بررسی بیشتر ملاحظه شد که گوشه‌های پایه‌های آجری دو طرف پلکان مرکزی طبقه زیرین که ارتباط‌دهنده دو اشکوب اول و دوم است پخ بوده و پایه‌ها در داخل درهای طرفین پلکان پنهان شده اند (تصویر ۹). لذا پایه‌هایی که با نشانه‌های E و F در نقشه ۸ مشخص شده اند، الحاقی اند و پلکانی که در تصویر ۱۰ می‌بینیم با توجه به بررسی‌های کالبدی میدانی اصالت ندارد. تیر آهن به کاررفته در پوشش دهانه مرکزی طبقه زیرین به لحاظ الگوی متداول استفاده از مصالح بنایی و پوشش‌های طاق و چشمه در دو طبقه تحتانی و میانی و حتی طبقه فوقانی که شالوده آن با کلاف و تیرهای چوبی در دیوارها و سقف بنا شده است، تفاوت دارد (تصویر ۱۰ و نقشه ۹).

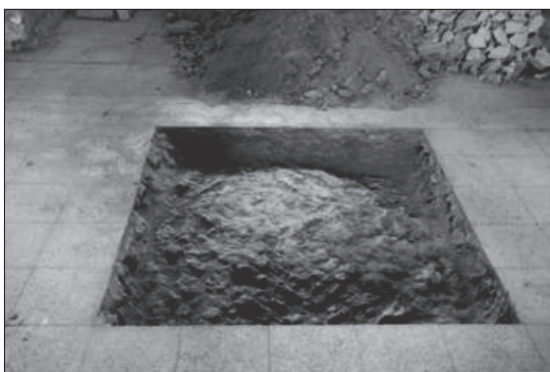
تصویر ۱۲. سونداژ طبقه میانی بر روی طاق و چشمه (مأخذ: نگارندگان).

در سونداژ به دست آمده از طاق و چشمه های کف طبقه میانی بنا به ابعاد ۱×۱ متر که عمق آن تا روی طاق بود، ملاحظه شد که کف تراز میانی بنا بالا نیامده و موزاییک کف فرش فضا فقط ۱۰ سانتی متر بالاتر از بخش فوقانی طاق است و طاق بدون پوشش پالانه ۲ است (تصویر ۱۲).

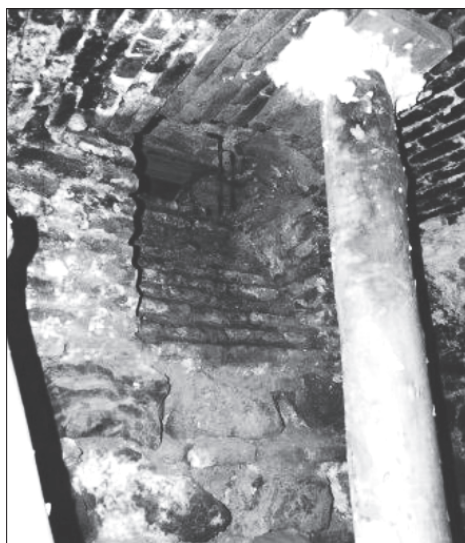
تصویر ۱۱. نورگیر کور شده در زیرزمین (مأخذ: نگارندگان).

با توجه نحوه استقرار ساختمان در زمین که بنا در ضلع غربی طبقه زیرین فاقد نور طبیعی و بازشوی رو به بیرون است و در دل خاک قرار گرفته است، این فرضیه مطرح می شود که بنا در گذشته دارای نورگیرهایی بوده که در تحولات بعدی دگرگون شده است. در جهت شناخت جزئیات اجرایی نورگیرها دهانه های انتهایی زیرزمین که مشرف به خیابان فعلی هستند بررسی شدند و مشاهده شد که بنا به فاصله های مشخص از پیاده رو دارای نورگیر بوده است که از سمت زیرزمین کور شده اند و در کف سازی های بعدی پیاده رو نیز به کلی حذف شده اند. این نورگیرها از طریق سطحی شیب دار از کف پیاده رو نورگیری می کردند که در سونداژهای بعدی آزادسازی شدند (تصویر ۱۱).

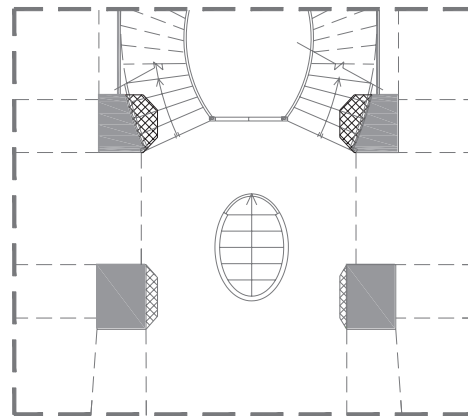
نقشه ۱۱. نقشه پلان‌های آجری قبلی و پلان‌های آجری فعلی (ترسیم: نگارندگان).

تراشیدن زایه‌های آجری بمنظور احداث پلکان چوبی موجود
تراشیدن بخشی از پایه‌ها و حذف پخها بجهت تخریب پوشش اولیه در این بخش

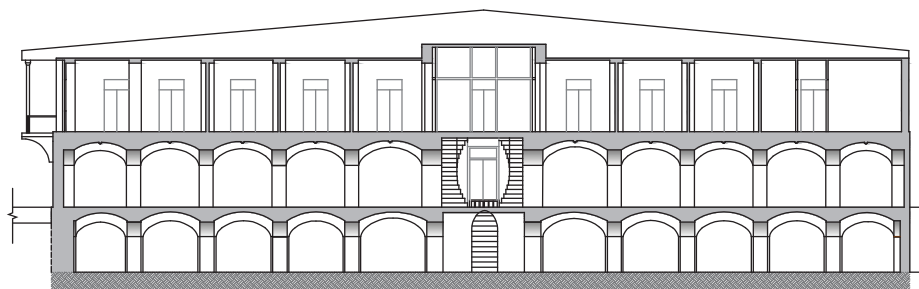
نقشهٔ ۱۲. مقطع طولی A-A، وضعیت موجود (ترسیم: نگارندگان).

در مقطع وضعیت موجود از بنا در نقشه ۱۲ مشاهده می‌کنیم که تناسب پایه‌های آجری در بخش مرکزی بنا تغییر کرده و بزرگ‌تر از قسمت‌های دیگر ساختمان است که این افزایش ضخامت در پایه‌ها، در ارتفاع و خیز پوشش‌های بخش مرکزی نیز مؤثر است، این الگو در شرایط کنونی بنا نیز دیده می‌شود. در وضع حاضر پوشش فضایی دهانه مرکزی که بخش‌های کسر شده (پخ‌های) بنا در این قسمت قرار دارند، پوشش‌ها تخت است، در حالی که پخ بودن پایه‌های آجری در دهانه مرکزی نشان از پوششی غیر تخت دارد. پوششی گنبدی در بخش مرکزی بنا می‌تواند پلکان منحنی

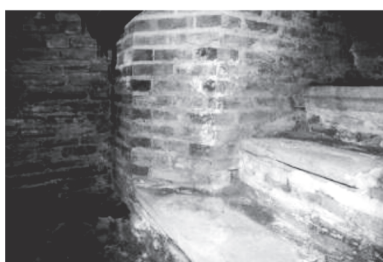
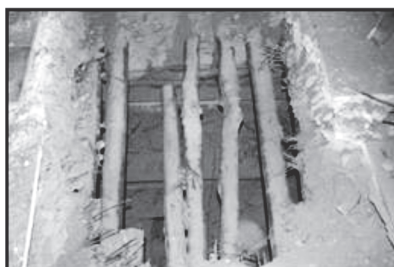
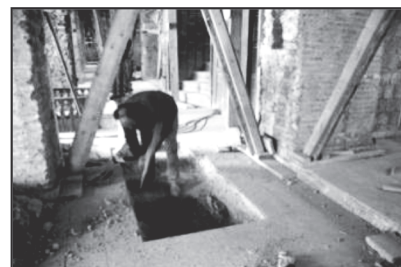
تصویر ۱۴. پلکان های آزاد شده (مأخذ: نگارندگان).

است. پلکان دقیقاً در عمق پایهٔ آجری قرار گرفته است و در پایین‌ترین نقطه نیز به لبهٔ پایهٔ آجری ختم می‌شود. پس از بررسی مشخص شد که به قرینه در سوی مقابل نیز مشابه این پلکان وجود دارد. در زیر محدودهٔ کلی موقعیت پلکان و جزئیات آن در پلان دیده می‌شود. در تصاویر ۱۴ پلکان آزاد شده نمایش داده شده است.

طبقهٔ میانی و به تبع آن طبقهٔ فوقانی را زیر سوال ببرد. با توجه به اطلاعات به دست آمده نسبت به انجام سونداژ در کف طبقهٔ میانی و در میان پخ‌های تراشیده شدهٔ دو پایه آجری اقدام شد. با انجام سونداژ اولین نشانه‌های وجود پلکان معلوم شد (نقشهٔ ۱۳ و ۱۴). در ادامهٔ عملیات تمامی پلکان یافت شد. عرض پلکان برابر عرض دهانهٔ میانی بنا

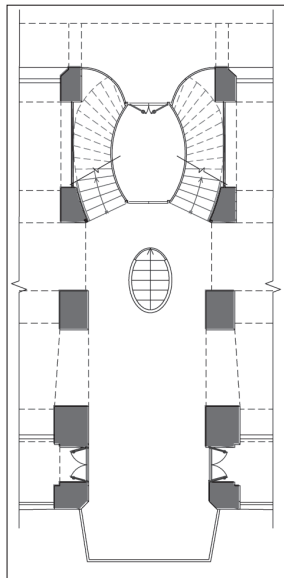
نقشه ۱۷. نحوه قرار گرفتن تیرها بر روی پخ‌های بخش طبقه میانی بنا (مأخذ: نگارندگان).

پخ بودن طرفین بخش پیش‌آمده، باعث شده تا اجرای تیرریزی در کف طبقه فوقانی با ضعف مضاعفی روبه‌رو شود و از این جهت ارتعاش این کف بسیار زیاد بوده است. به ترتیبی که پنجره‌های سرتاسری سمت حیاط، نقش نگهدارنده پیش‌آمدگی سقف را نیز عهده‌دار هستند. این پنجره‌ها همان‌گونه که در تصویر ۱۵ ملاحظه می‌شود تمامی گستره بخش مرکزی نما را از سوی حیاط در بر گرفته‌اند.

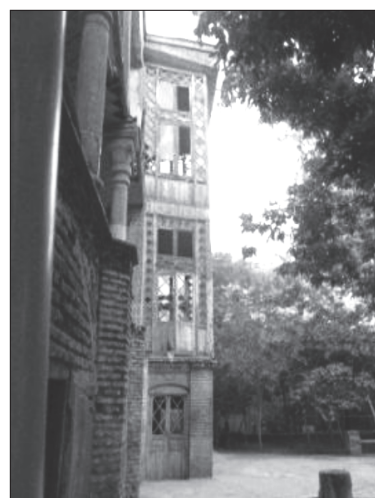
تصویر ۱۵. پیش‌آمدگی نمای ضلع شرقی بنا (مأخذ: نگارندگان).

نکته دیگر بررسی پیش‌آمدگی نمای شرقی بناست. به دلیل تفاوت الگوی ساختمانی و تیرآهن به‌کاررفته در پوشش طبقه تحتانی با دیگر بخش‌ها، الحاقی بودن آن تأیید شده است. پس به تبع آن با قرار گرفتن تیرآهن بر روی پیش‌آمدگی نمای بنا در همین تراز، الحاقی بودن این بخش نیز محل تأمل است. برای بررسی بیش‌تر پس از شناسایی نحوه اجرای طاق و تیرریزی در کف طبقه میانی، نسبت به نحوه اجرای پوشش بنا در همان بخش یاد شده، در تراز بالاتر اقدام گردید و ملاحظه شد که تمامی گستره مورد نظر با پوشش تخت و توسط تیرآهن مسقف شده و کیفیت آن بسیار نازل است به طوری که پیش‌آمدگی نمای حیاط طاق لرزش بسیار زیادی دارد. پیش‌آمدگی نما در سمت حیاط در کف هر دو طبقه با تیرآهن اجرا شده است. این پیش‌آمدگی در تصاویر ۲ و ۱۵ و نقشه ۱۷ نشان داده شده است.

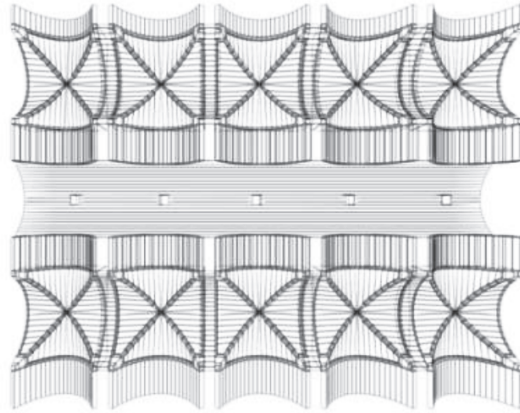
شد که نشانه‌هایی در زیر کف‌سازی دیده می‌شود؛ نورگیرهایی با هندسه‌ای کاملاً منظم که دیوار جانبی آن نیز گچ‌کاری شده است. ابعاد نورگیرها به صورت تقریبی ۳۵×۳۵ سانتی‌متر است. نسبت به موارد دیگر نیز اقدام گردید و ملاحظه شد که روی تمام محورها یک نورگیر با شکل و تناسب مشابه وجود دارد (نقشه ۱۸ و تصویر ۱۶).

تصویر ۱۶. بخشی از پوشش سقف طبقه میانی در طرفین دهانه مرکزی بنا با طاق‌های چهاربخشی و طاق ضربی (مأخذ: نگارندگان).
