# Explanation of the Conservation Plan of the Mudbrick Structures of the Barzan-e Jonoobi Site in Persepolis

## Abstract

## تبیین برنامه حفاظتی ساختارهای خشتی در برزن جنوبی تخت جمشید

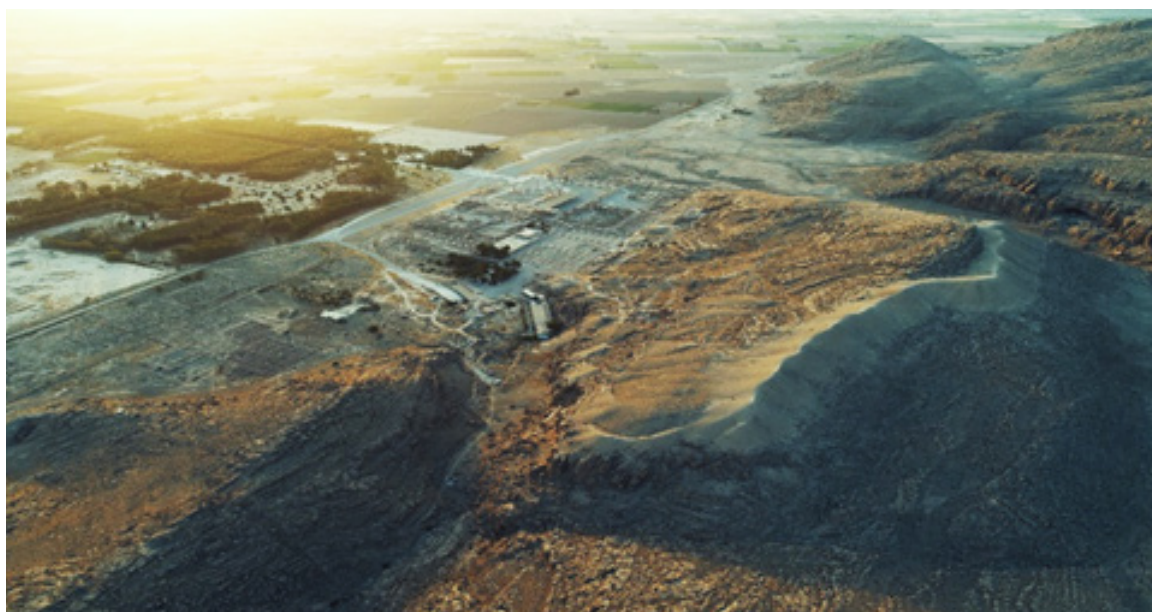
شکل ۱. نمایی از شهر پارسه که در آن تختگاه شاهی، برزن جنوبی و باروی شهر در آن قابل مشاهده است (مآخذ عکس: علی اقراء، ۱۳۹۷).

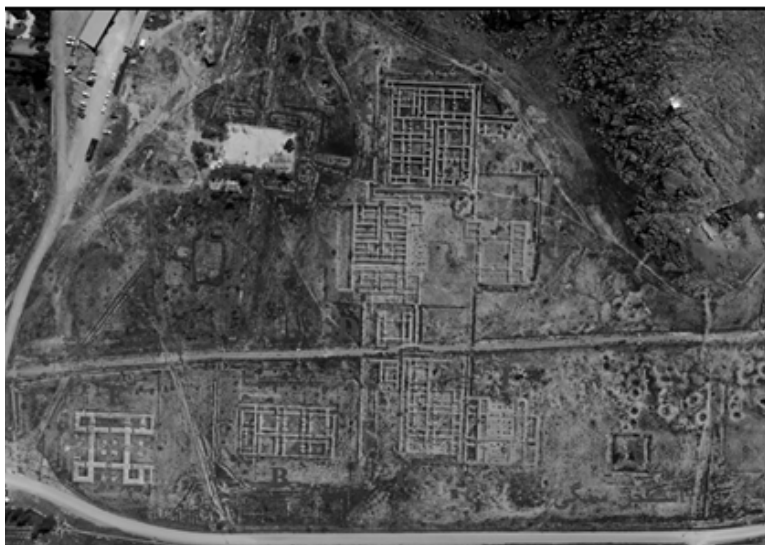
شکل ۳. عکس هوایی مجموعه برزن جنوبی (سعید زنگنه، ۱۳۹۶)

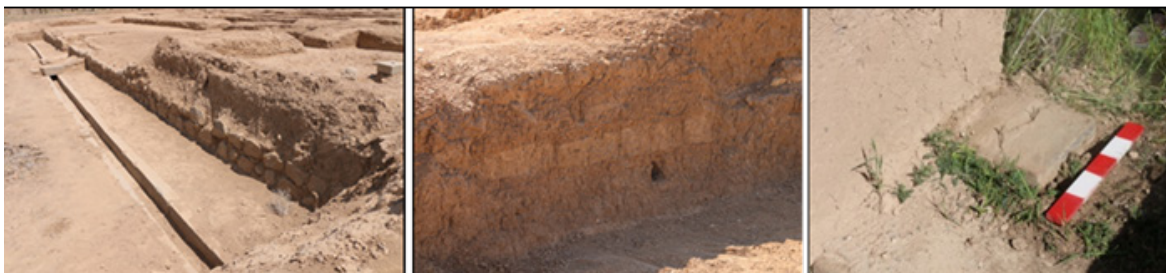
شکل ۵. نمونه آجر هخامنشی      شکل ۶. نمونه خشت‌های هخامنشی      کل ۷. نمای سکوسازی مجموعه A در برزن جنوبی  
حد فاصل مجموعه A و D

- خشت‌های قالبی در ابعاد  $33 \times 33$  با ضخامت‌های متفاوت از ۹ تا ۱۱ سانتیمتر استفاده شده‌اند و رنگ خاک مورد استفاده قهوه‌ای روشن است.

- آجرهای قالبی در ابعاد  $32 \times 32 \times 8$  با بافت حصیر (تجویدی، ۱۳۵۵) بر سطح آن‌ها استفاده شده‌اند و دارای رنگ قهوه‌ای روشن و قهوه‌ای متمایل به قرمز هستند.

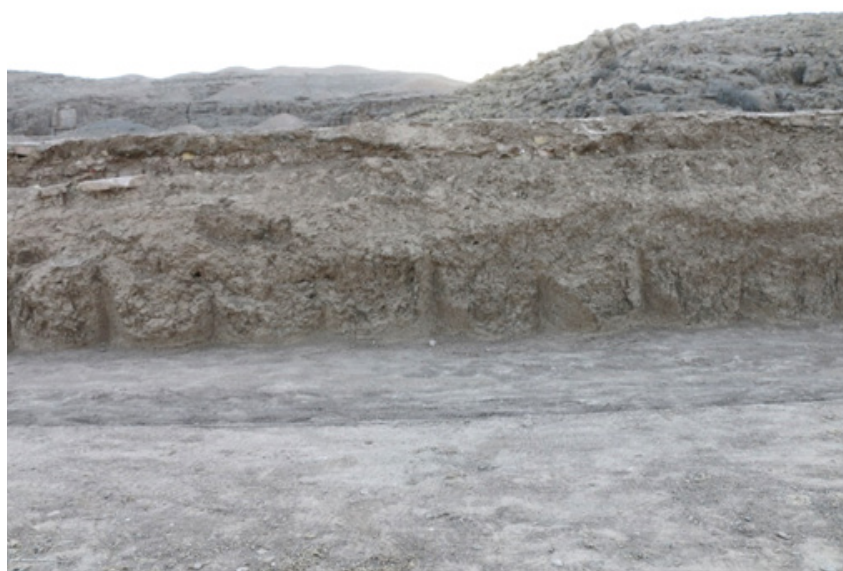
شکل ۸: نمایی از دیواره با تزیینات دالبری واقع در شرقی‌ترین بخش مجموعه A

معماری شامل تزیینات خشتی استفاده شده است. این تزیینات شامل نیم ستون‌های دالبری منظم با برجستگی ۲۰ سانتیمتر و طول قوس ۱ متر هستند که به منظور آرایش دیوارها استفاده شده‌اند.
