# Damage Diagnosis of Rock Reliefs, Case Study: the Tomb of Xerxes

**Keywords:** Relief, Limestone, Damage Diagnosis, Tomb of Xerxes, Rock Artifact

Vol. 6(4) No.18  
March 2024

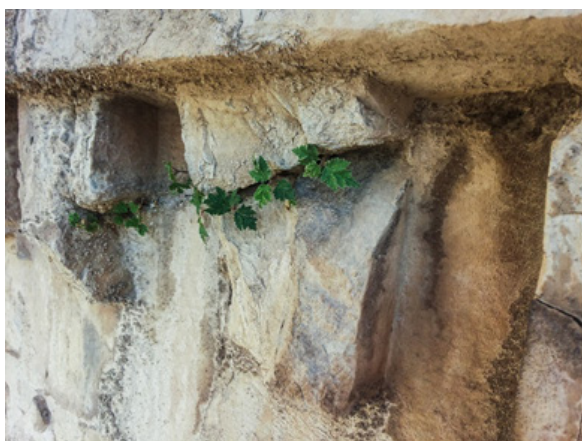
شکل ۲. رشد گیاهان آلی بر روی آرامگاه خشیارشا

نظیر تخریب نمکی را تشدید می‌کند (وطن‌خواه، رازانی، ۱۳۹۰، ص. ۷۴). به‌علاوه ریشه گیاهان با ترشح اسید باعث انحلال سنگ‌های آهکی می‌شوند. انواع درختچه‌های روییده شده بر روی آرامگاه خشیارشا شامل انجیر، بادام کوهی، تنگز و پسته کوهی است. علاوه‌بر درختچه، انواع بوته‌های فصلی از جمله مریم‌گلی، آویشن، کمر آویز، پرسپاوشان و کنگر بر روی صخره و نقوش برجسته آرامگاه می‌رویند (شکل ۲).

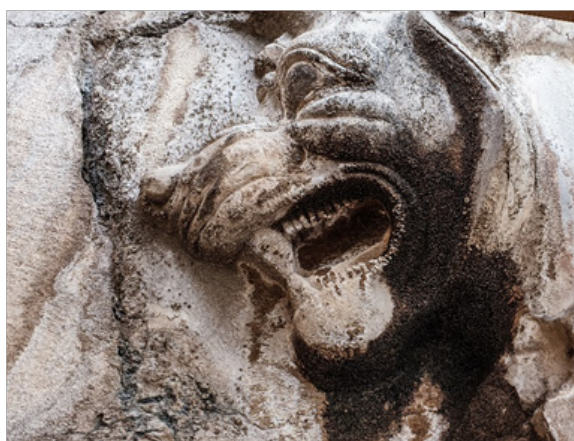
شکل ۱. تشکیل گل سنگ از نوع Cyanolichens

تخریب کننده مربوط است. به‌طور کلی، تخریب زیستی توسط میکروارگانیسم‌ها می‌تواند باعث تشکیل بیوفیلم، تغییر رنگ، تغییرات شیمیایی و پدیده‌های انحلال و تبلور مجدد شود (Zhao et al., 2023, p. 12487). پژوهش‌ها نشان داده که تأثیر گل‌سنگ‌ها هم فیزیکی و هم شیمیایی است. نفوذ هیف در سنگ و انبساط و انقباض ریشه (بخش نباتی قارچ) در شرایط تغییر رطوبت باعث آسیب مکانیکی می‌شود. با این حال تغییر شیمیایی مهم‌تر است و ممکن است با ترشح اسیدهای اگزالیک، کربنیک و اسیدهای دیگری که قابلیت ایجاد یون‌های کیلیت‌ساز همچون کلسیم را دارند، ایجاد شود. ترشح اسید اگزالیک بر روی سنگ‌های آهکی منجر به تولید اگزالات کلسیم می‌شود (رازانی و زندکریمی، ۱۳۹۴، ص. ۵۲). بر اساس بررسی و مطالعات میدانی، گل‌سنگ‌های فعال بر روی آرامگاه خشیارشا از گروه Cyanolichens و معمولاً به رنگ سیاه-سبز هستند و باعث پوسته شدن و در نهایت پودری شدن سنگ می‌شوند (شکل ۱).

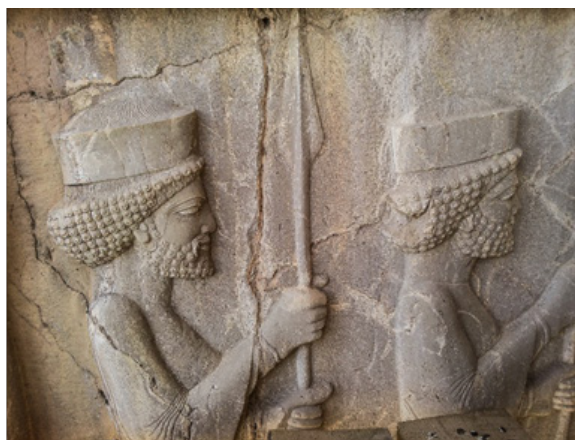
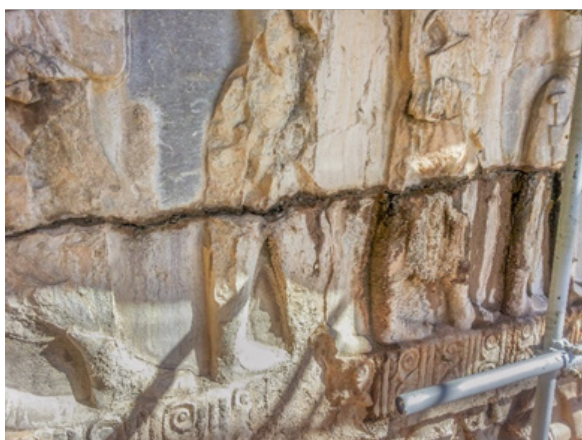
شکل ۴. شکستگی‌های ایجاد شده بر روی آرامگاه خشیارشا

شکل ۳. شبکه‌ای از ترک و ریز ترک بر روی آرامگاه خشیارشا

پردازش تصاویر رادارگرام‌های حاصل از برداشت زیر سطحی در آرامگاه خشیارشا با دستگاه GPR نشان داد که دو دسته شکستگی غالب با راستای شمال-جنوب و شرق-غرب توسعه یافته است. برخی از این شکستگی‌ها با عمق نفوذ زیاد از سطح زمین (بام آرامگاه) تا درون آرامگاه گسترش یافته‌اند. در برخی نقاط در طول مسیر برداشت اطلاعات زیر سطحی مناطقی با احتمال وجود حفرات و زون اشباع از آب شناسایی شد. انطباق حفرات و زون‌های اشباع با شکستگی‌های شناسایی شده در محدود مورد مطالعه نشان دهنده نقش عوامل تکتونیکی در شکل‌گیری و توسعه پدیده‌های انحلالی کارست است. وجود این اشکال انحلالی حاکی از توسعه مجاری انتقال آب به درون توده سنگ و محدود آرامگاه است (پایگاه میراث جهانی تخت‌جمشید، ۱۳۹۸، ص. ۱۲). بر اثر عملکرد فرآیندهای تکتونیکی، درزها و شکاف‌ها در جهت‌های عمودی، افقی و مایل در توده‌های سنگی ایجاد می‌شوند و گسترش می‌یابند. درزها و شکاف‌هایی که به صورت یک شبکه گسترش می‌یابند، در شکل‌گیری و تشکیل اشکال زیرزمینی مانند مجاری به هم پیوسته و تشکیل آب‌خوان‌های کارستی نقش بسیار مهمی بازی می‌کنند (همان، ۲۰). این گروه از آسیب‌ها در آرامگاه خشیارشا شامل ترک، ریز ترک، شکستگی و شکافتگی است (شکل‌های ۳ و ۴).

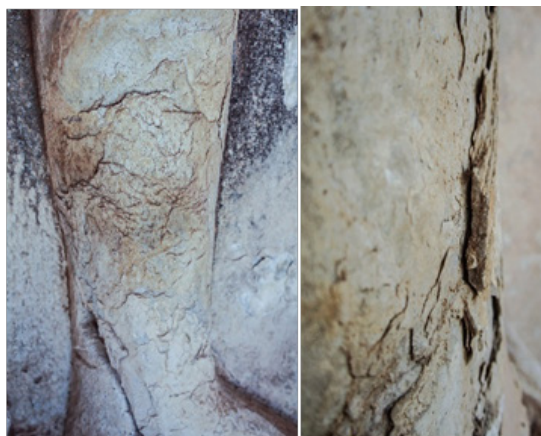
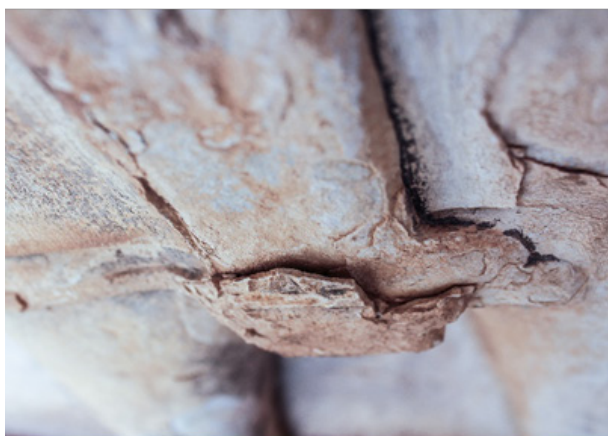
شکل ۶. آسیب تورق لایه سنگ بر روی آرامگاه خشیارشا

شکل ۵. آسیب لایه‌لایه شدن سنگ بر روی آرامگاه خشیارشا

فرآیندهای تخریب عمدتاً به دلیل توانایی آب در انتقال یون‌ها و نمک‌های محلول است که روی سطح رسوب می‌کنند. پس از تبخیر آب، نمک متبلور می‌شود و حجم آن همانند فرآیند هیدراتاسیون فازهای شور افزایش می‌یابد و منجر به فرآیندهای تخریب مانند پوسته شدن، جابجایی و تجزیه می‌شود. به همین دلیل نمک یکی از مضرترین عوامل برای سنگ‌های یادمانی است (Ruiz-Agudo et al., 2024, p. 134591). به علاوه عامل ایجاد پدیده‌های تخریب سطحی مانند پوسته‌پوسته شدن (جدا شدن لایه‌های سطحی با ضخامتی به اندازه میلی‌متر تا سانتی‌متر، در جهت لایه‌های سنگ)، لایه‌لایه شدن (جدا شدن چندین لایه نازک سنگ به موازات سطح) و پدیده یخ‌بر شدن است (Zhao., 2023, (16)15, 12487). پوسته شدن محل مناسبی برای فعالیت دیگر عوامل هوازدگی ایجاد می‌کند. لازم به ذکر است که در نتیجه عواملی از جمله فعل و انفعال گل‌سنگ بر روی آثار سنگی نیز، عارضه پوسته شدن رخ داده و گاه دیده می‌شود که سنگ‌ها شکسته و به خاک تبدیل می‌گردد (بصیری، ۱۳۹۲: ۱۴۲). این گروه از آسیب‌ها به لایه‌لایه شدن (توالی لایه)، تورق (پوست انداختن) و تکه‌تکه شدن سنگ دسته‌بندی می‌شود. در آرامگاه خشیارشا تورق و لایه‌لایه شدن نسبت به دیگر آسیب‌های این گروه بیشتر نمایان است (شکل‌های ۵ و ۶).

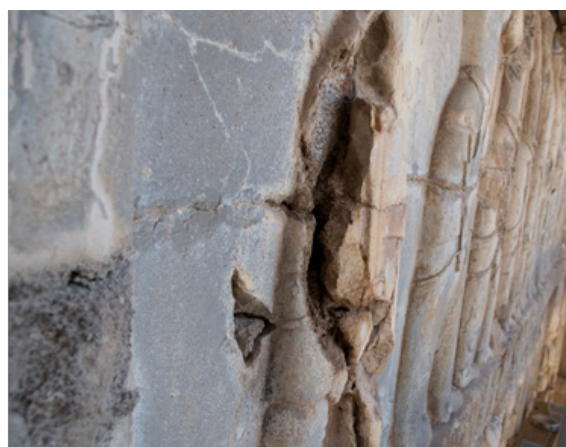
نوعی دیگر از تخلخل مرتبط با شکستگی‌ها، تخلخل غاری نامیده می‌شود. این نوع تخلخل، شامل حفره‌هایی در سنگ‌های آهکی است که بزرگتر از قد انسان بوده و به صورت کانال یا حفره‌ای است. این نوع تخلخل اغلب حاصل انحلال بوده و محصول فرآیند کارستی شدن سنگ‌های آهکی است. تخلخل غاری به‌ویژه در سطوح فرسایشی قدیمی و در مناطق تکتونیکی مشاهده می‌شود و حاصل انحلال آهک در امتداد درزه‌ها، شکستگی‌ها و گسل‌هاست. لازم به ذکر است فضاها خالی و درز و شکاف‌ها و به دنبال آن نفوذپذیری از عوامل مهم در افزایش قابلیت انحلال توده‌های سنگی و ایجاد کارست است. فضاها خالی و درز و شکاف‌های ایجاد شده در سنگ‌های کربناتی عامل اصلی نفوذپذیری است و امکان ورود و جریان آب را میسر می‌سازد (پایگاه میراث جهانی تخت جمشید، ۱۳۹۸، ص. ۲۰). پوکی در اثر انحلال بخشی از سنگ شکل می‌گیرد. در صورتی که این پوکی بسیار بزرگ باشد به آن «پوکی غاری» می‌گویند. این گونه پوکی اغلب در سنگ‌هایی با قابلیت انحلال زیاد مثل سنگ‌های کربناته رخ می‌دهد (شکل ۷)، که در نهایت با انحلال آهک و رسوبات

شکل ۷. ایجاد پوکی غاری بر روی آرامگاه خشیارشا

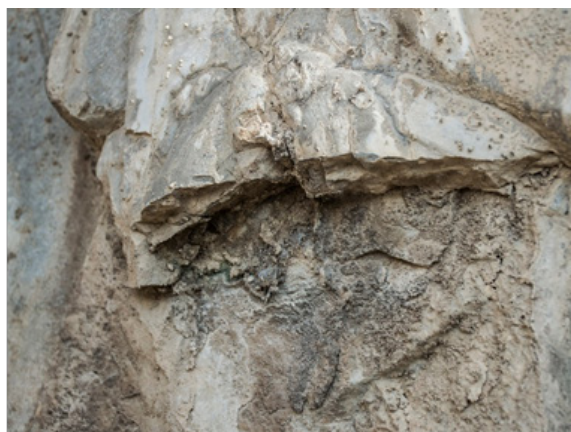
شکل ۱۰. فرسایش نامنظم بر روی آرامگاه خشیارشا

شکل ۹. فرسایش و از دست دادن بخشی از اثر بر روی آرامگاه خشیارشا

فرسایش بادی (یا خوردگی بادی) یکی از مهم‌ترین علل هوازگی و تخریب فیزیکی است که سطوح آثار سنگی را تحت تأثیر قرار داده است. این تأثیر به قدرت باد، ذرات منتقل شده و اندازه آن‌ها و ویژگی‌های سطوح سنگ بستگی دارد. این نوع فرسایش در بناهای تاریخی ساخته شده از سنگ آهک بسیار رایج است. مکانیسم تخریب بدین صورت است که ذرات شن و ماسه توسط باد حمل می‌شود و با برخورد به سطوح سنگی، سطح اثر را تحت فشار قرار می‌دهد و به تدریج باعث ترک‌های ریز و از دست دادن مواد می‌شود. این پدیده که به‌عنوان خوردگی بادی شناخته می‌شود، تحت تأثیر بسیاری از عوامل از جمله شرایط بیرونی مانند گونه‌شناسی ذرات (اندازه، شکل و سختی)، سرعت و جهت باد و ویژگی‌های ذاتی سنگ، مانند ترکیب کانی و مواد سطحی، مقاومت مکانیکی و جنبه مورفولوژیکی است. باید در نظر داشت که رطوبت از مهم‌ترین عواملی است که در این نوع آسیب نقش بسزایی دارد. زیرا در نیروهای سطحی الکتروشیمیایی و کاهش نیروی چسبندگی بین ذرات سنگ دخالت دارد. در نتیجه خوردگی بادی به همراه جذب رطوبت اثر، تهاجمی‌تر عمل می‌کند (p.e.01501, Striani et al., 2022). یکی از اثرات خوردگی بادی بر روی آرامگاه خشیارشا، فرسایش نامنظم است. بیشترین بخش فرسایش منظم در بازوی پایین چلیپا مشاهده می‌شود (شکل‌های ۹ و ۱۰).
