## بررسی فنی، مطالعه آزمایشگاهی و آسیب شناسی کتیبه گجبری مسجد آق قلعه سبزوار و عملیات حفاظت و مرمت آن

فصلنامه علمی - پژوهشی دانش حفاظت و مرمت

## Technical Study, Laboratory Investigations, and Damage Assessment of the Stucco Inscription of Aq Qaleh Mosque in Sabzevar and Its Conservation and Restoration

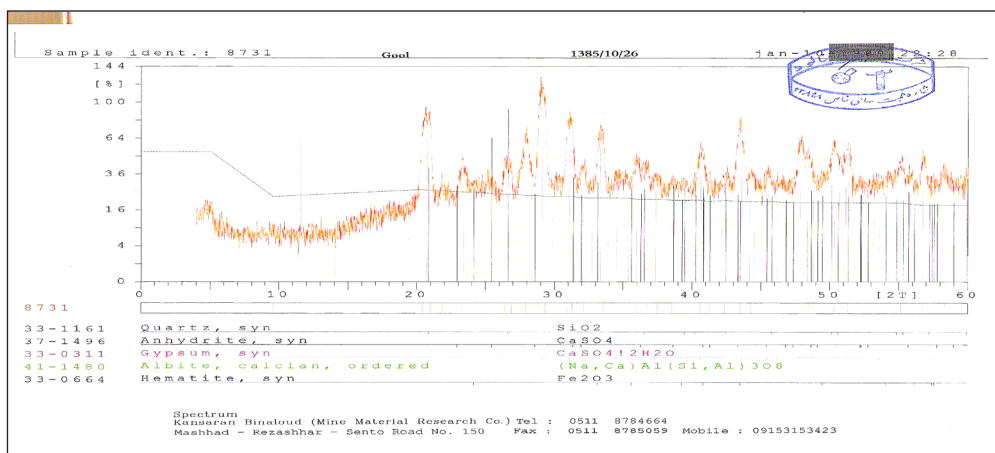
شکل ۱۲. طیف پراش سنجی پرتوی ایکس (XRD) رنگدانه قرمز به کار رفته در کتیبه گچبری مسجد آق قلعہ نقاب سبزوار

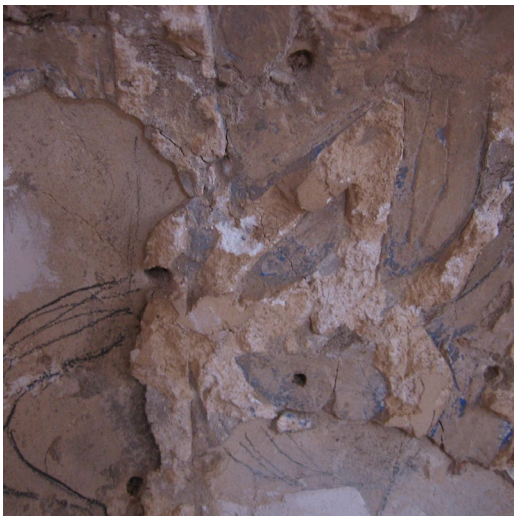
شکل ۲۶. راست: تخریب و ریزش کتیبه گچبری از بستر آن؛ چپ: نمای نزدیک نحوه تخریب و ریزش کتیبه گچبری از بستر آن (عکس از نگارنده)

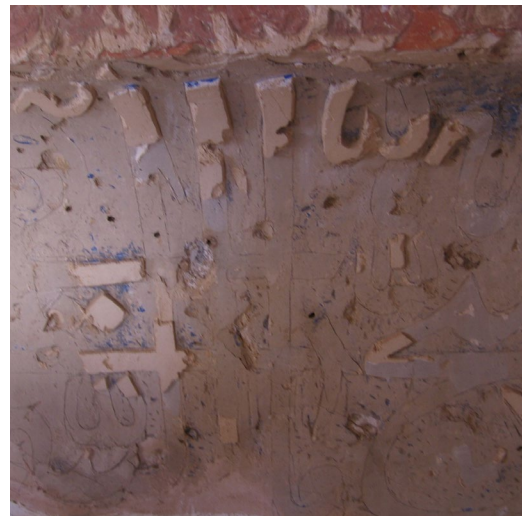
| ردیف | شکل آسیب | محل بروز | شدت آسیب | علل احتمالی آسیب |
|---|---|---|---|---|
| ۱۰ | تغییر رنگ زمینه آبی لاجوردی به خاکستری | دو جبهه جنوبی و شرقی | متوسط | عوامل شیمیایی و تغییر ماهیت رنگ همراه با تاثیر رطوبت |

شکل ۲۷. ریزش رنگ آبی بستر کتیبه گچبری چپ و راست (عکس از نگارنده)

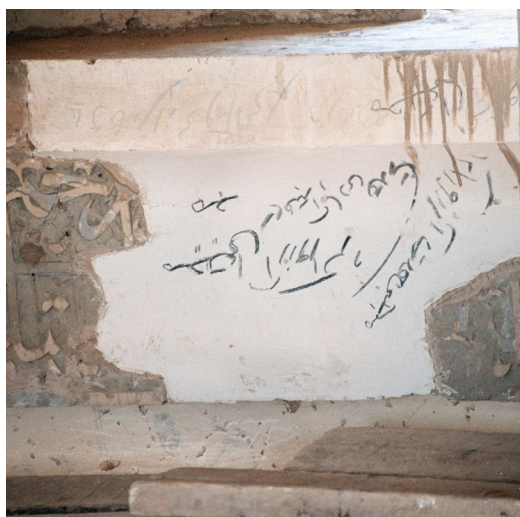
شکل ۳۰. یادگاری نویسی در سطح کتیبه گچبری توسط عوامل انسانی (عکس از نگارنده)

شکل ۲۹. تخریب کتیبه گچبری در اثر اصابت سنگ توسط عوامل انسانی (عکس از نگارنده)
