## روشی نظام‌مند برای آسیب‌شناسی ترکیبی بناهای تاریخی: تجربه‌ای در ارتباط با مرمت پل-بند تاریخی ایزدخواست

**واژگان کلیدی:** آسیب‌شناسی، مرمت، حفاظت، پل، ایزدخواست

A Systematic Method for Integrated Damages Assessment of Historic Structures: A Case Study of the Conservation of the Izadkhast Historic Bridge–Dam

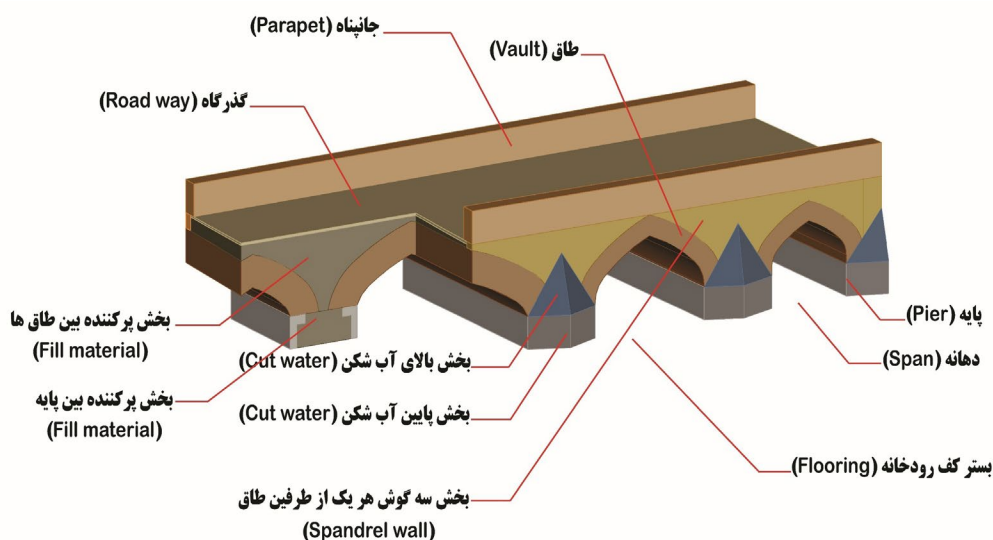
شکل ۵. اجزای معماری سازنده پل

Figure 5. Architectural components that make up a bridge

اجزای سازنده بنا در شکل ۵ و پلان و نماهای شمالی و جنوبی در شکل‌های ۶ و ۷ قابل ملاحظه هستند. همچنین بر روی نماهای شمالی و جنوبی؛ توضیحات، شماره‌گذاری شده‌اند.

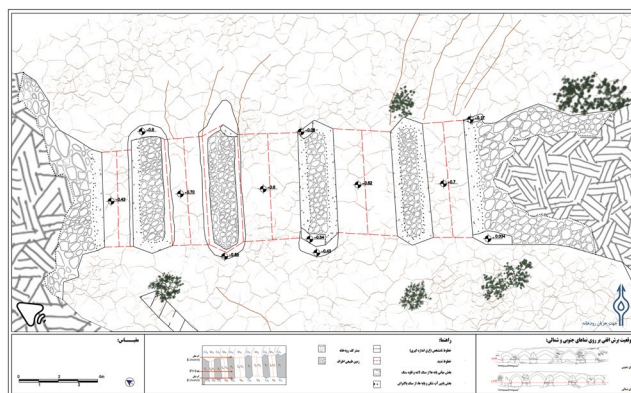
شکل ۶. پلان پل تاریخی ایزدخواست

Figure 6. Plan of the historical bridge of Izadkhist

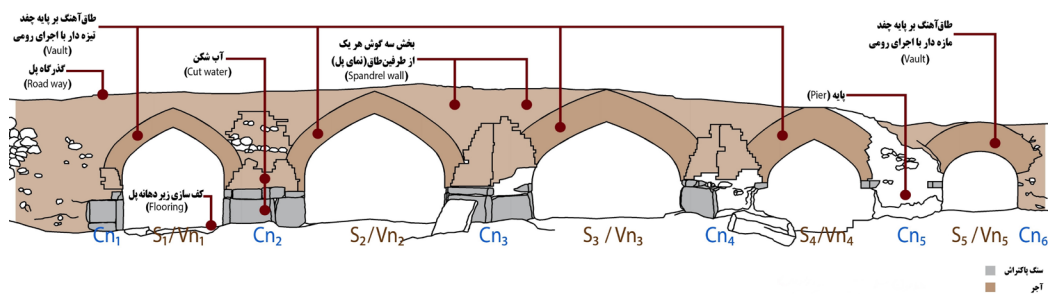
شکل ۷. نمای شمالی و عناصر تشکیل دهنده پل در این نما

Figure 7. North view and the elements that make up the bridge in this view
