# Evaluation of the Restoration and Technology of Tile Decorations of Safavid Domes in Isfahan from the Beginning to the Present (Case study: Dome of the Abbasi Grand Mosque, Sheikh Lotfollah Mosque, Chaharbagh School)

**Knowledge of  
Conservation and  
Restoration**

## ارزیابی مرمت و فن‌شناسی آرایه‌های کاشی گنبدهای صفوی اصفهان از ابتدا تا کنون (مطالعه موردی: گنبد مسجد جامع عباسی، مسجد شیخ لطف‌الله و مدرسه چهارباغ)

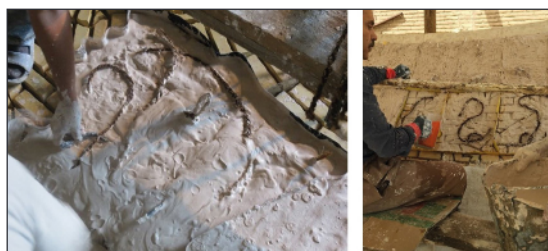
شکل ۴. گنبد مدرسه چهارباغ. ملاط ریزی گچی در پشت قطعات کاشی معرق نره (پنجه‌پور، ۱۴۰۰).

Figure 4. Dome of Chaharbagh School; Plaster mortar behind the pieces of mosaic tiles (Panjehpour, 2021).

این صورت است که کاشی‌های نره تکرنگ، طبق طرح از پیش آماده و رنگ‌شده، متناسب با ابعاد و رنگ طرح نهایی موردنظر با تیشه‌های مخصوص تراشیده (شکل ۳) و سپس قطعات به‌صورت معکوس روی طرحی که روی قالب یک ترک گنبد ترسیم شده است، قرار می‌گیرند. پس از آن با ریختن ملاط گچ و ثابت کردن کاشی‌ها در کنار هم، طرح یکپارچه می‌شود (شکل ۴) (Honarfar, 2004).

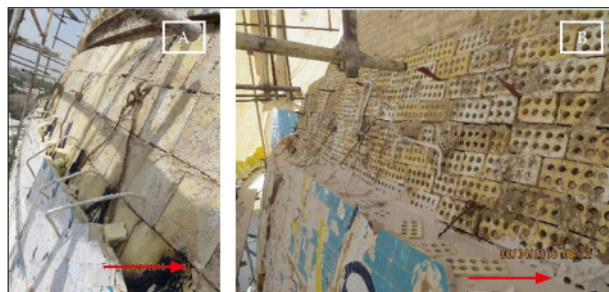
شکل ۶. قسمت دوجابریزی (فاصله بین کاشی‌ها و زیره گنبد) مسجد جامع عباسی؛ A- قبل از دوجابریزی ۱۳۹۴. ش؛ B- پس از دوجابریزی ۱۳۹۷. ش. (افشار، ۱۴۰۲).

Figure 6. Grouting section (distance between tiles and dome surface) of the Abbasid Grand Mosque A-Before grouting 1394. B-After grouting 1397. (Afshar, 2023).

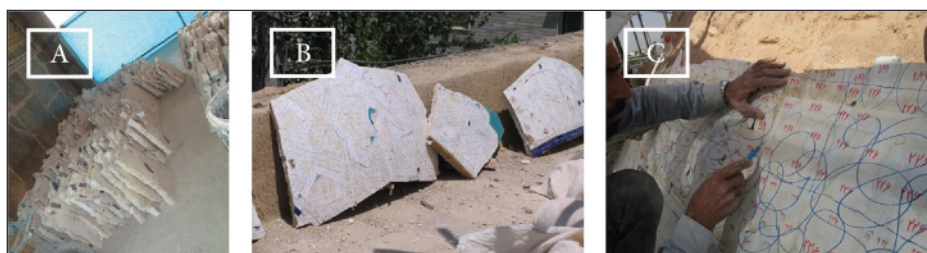
شکل ۹. A- کاغذهای چسبیده به سطح پارچه‌های کاشی؛ B- پارچه‌های کاشی آماده شده جهت نصب روی گنبد مسجد جامع عباسی؛ C- پارچه‌های کاشی نصب شده روی گنبد در مرمت اخیر شیخ لطف‌الله (A, C: سازمان میراث فرهنگی اصفهان، ۱۴۰۰؛ B: عنایتی، ۱۳۹۵).

Figure 9. Papers stuck to the surface of the tile fabrics; A, B- Tile fabrics prepared for installation on the dome of the Abbasid Grand Mosque C- Tile fabrics installed on the dome during the recent restoration by Sheikh Lotfollah (A, C: Isfahan Cultural Heritage Organization, 2021; B: Enayati, 2016).

به‌طوری‌که حتی‌الامکان لبه‌های پارچه‌ها بدون پیچیدگی در نقش باشد (شکل A, B-۹). در ادامه محل جفت شدن کاشی با کاشی مجاورش توسط یک خط روی فصل مشترک دو کاشی به همراه شماره مربوط به هر پارچه منظور می‌گردد (شکل C-۹).

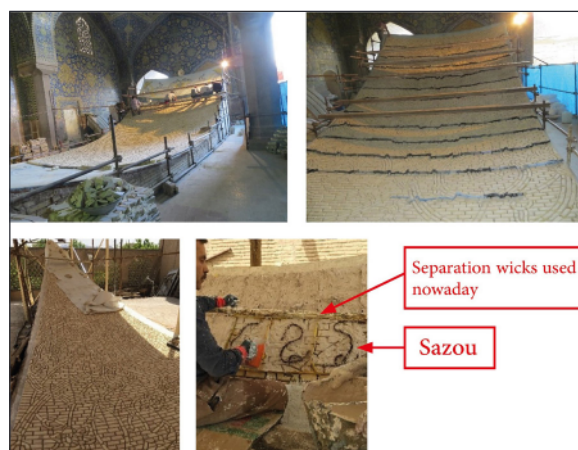
شکل ۱۰. قرارگیری پارچه‌های کاشی معرق نره به‌صورت معکوس بر روی سطح قالب منحنی؛ بالا: قالب گنبد مسجد جامع عباسی؛ پایین: قالب گنبد مدرسه چهارباغ (بالا: سازمان میراث فرهنگی اصفهان، ۱۴۰۰؛ پایین: پنجه‌پور، ۱۴۰۲).

Figure 10. Inverted placement of male mosaic tile fabrics on the surface of the curved mold; top: mold of the dome of the Abbasid Grand Mosque, bottom: mold of the dome of the Chaharbagh School (top: (Isfahan Cultural Heritage Organization, 2021). bottom: Panjehpour, 2023).

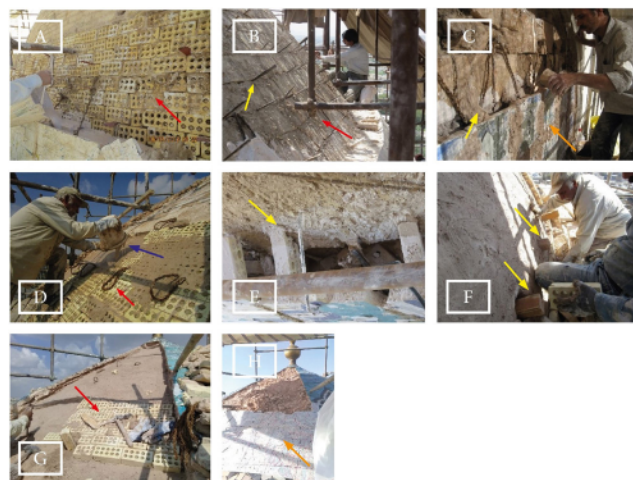
شکل ۱۲. A, B, D, G (فلش قرمز): نصب آجرهای پکفته؛ B, F (فلش زرد): نصب کفگیرک‌ها؛ C, H (فلش نارنجی): نصب پارچه‌های کاشی، C, E (فلش زرد): نصب داراب؛ A, C, D (فلش آبی): دوغاب‌ریزی بین پارچه‌ها و زیره (سازمان میراث فرهنگی اصفهان، ۱۴۰۲).

Figure 12. A, B, D, G (red arrow): Installation of fired bricks, B, F (yellow arrow): Installation of floor joists, C, H (orange arrow): Installation of tile fabrics, C, E (yellow arrow): Installation of slats, A, C, D (blue arrow): Grouting between fabrics and aggregate (Isfahan Cultural Heritage Organization, 2023).

اتصال و نصب اولین پارچه (اوستا) بسیار مهم است، زیرا راهنمای بقیه‌ی پارچه‌هاست و پارچه‌های بعدی طبق این پارچه می‌زنان می‌شوند. پس از قرار گرفتن پارچه در جای خود، قطعه‌ای آجر (داراب) بین دیواره‌ی گنبد و بالاترین قسمت پارچه قرار داده می‌شود تا پارچه‌ی کاشی در جای خود ثابت شود. این آجر توسط ملات گچ زنده، دیواره‌ی گنبد را به سطح پشتی پارچه‌های کاشی متصل می‌کند (شکل ۱۲-C,E). برای پرکردن فاصله‌ی خالی پشت پارچه‌های کاشی از دوغاب گچ- که گاهی همراه با خرده آجر است استفاده می‌شود (شکل ۱۲-A,C,D,I). بعد از دوغاب‌ریزی، باید به دوغاب زمان داد تا خوب خشک شود (شکل ۱۲-D)؛ سپس رج بعدی کار گذاشته شود.

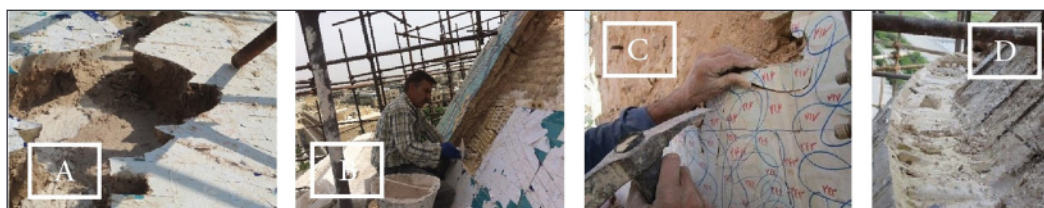
شکل ۱۳. A- پارچه‌های کاشی دارای زائده B, C- اصلاح و افزودن برخی قطعات کاشی پس از نصب پارچه‌ها روی گنبد D- پس از گیرش دوغاب (سازمان میراث فرهنگی اصفهان، ۱۴۰۲).

Figure 13. A- Tile fabrics with extensions B, C - Correction and addition of some tile pieces after installing the fabrics on the dome D - After the grout has set (Isfahan Cultural Heritage Organization, 2023).
