# Treatment Process and Conservation on the Nasserri Carriage at the Cultural Institute of Museums of the Mostazafan Foundation

## Abstract

Vol.7, Issue.4,  
Serial\_No.22, 2025

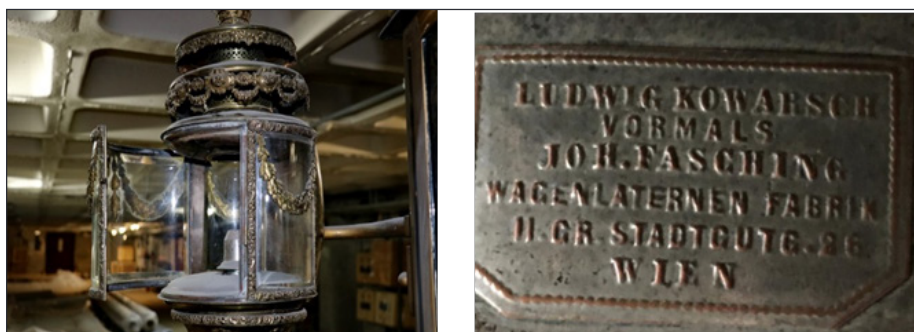
این کالسکه توسط چهار فانوس در بخش بیرونی تزئین شده است. این فانوس ها از جنس برنز یا برنج هستند و توسط کارگاه فانوس سازی لودویگ کوآرخ<sup>۲</sup> سازنده فانوس های کالسکه های درباری و تشریفاتی ساخته شده اند.

به منظور انتشار نور سفید، لایه درونی آن ها از نقره ساخته شده است. در فانوس، یکی از بخش های شیشه ای مزین به اورمولوست<sup>۳</sup> که امکان حرکت آن با استفاده از حرکت میله نازکی درون دو لولای سرتاسری فراهم می شود و با بالا و پائین رفتن باز و بسته می شود. شیشه های کریستال بیشترین سطح ساختار فانوس را تشکیل داده اند. مکانیسم تأمین سوخت فانوس به وسیله یک فر بلند که در ساقه فانوس

شکل ۳. فانوس‌های کالسکه و اطلاعات شرکت سازنده؛ که بر روی صفحه فلزی حک شده.

Figure 3. The carriage lanterns and the manufacturer's information, engraved on a metal plate.

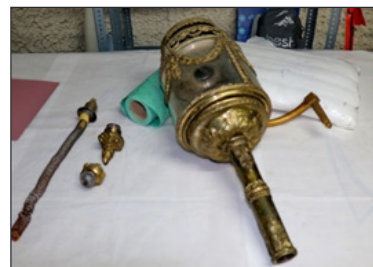
بخش‌های مختلف تشکیل‌دهنده فانوس عبارت‌اند از: بدنه اصلی، پیچ تزئینی انتهائی، تاج بالائی، شمع و فنر نگهدارنده آن (شکل ۴).

قرار دارد، پشتیبانی می‌شود. این فنر کمک می‌کرده با سوختن شمعی که درون محفظه روشنایی است، مقدار بیشتری از آن بالا آمده و در محفظه دیده شود.

شکل ۴. بخش‌های مختلف سازنده فانوس که در ادامه تصاویر بیشتری از آن مشاهده خواهید کرد.

Figure 4. The various components of the lantern, with more detailed images to follow.

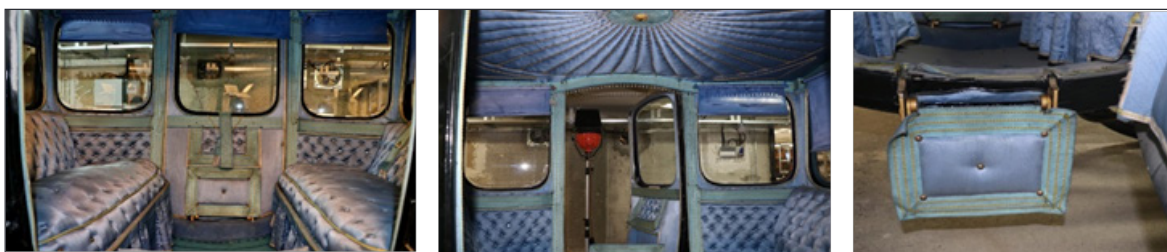
شکل ۶. نمای بخش‌های داخلی کالسکه.

Figure 6. A view of the interior sections of the carriage.

اتاقک کالسکه در داخل تماماً به رنگ آبی و شامل دو نشیمن (دو تشک با پشتی)، دو پله تاشونده که بعد از باز شدن درها به سمت بیرون کالسکه باز می‌شوند، هشت پنجره با پرده‌های تنظیم‌شونده و سقفی پارچه‌ای مزین به نوارهای قیطان تزئین شده است. دستگیره‌ها پارچه‌ای هستند که با گیره عاج تنظیم می‌شوند. تمام سطوح داخلی بجز کف رویه‌کوبی شده‌اند. پله‌های کالسکه از سه لایه تکیه‌گاه پلاستیکی، چرم براق و رویه پارچه‌ای، مشابه تودوزی‌های داخلی تشکیل شده است.

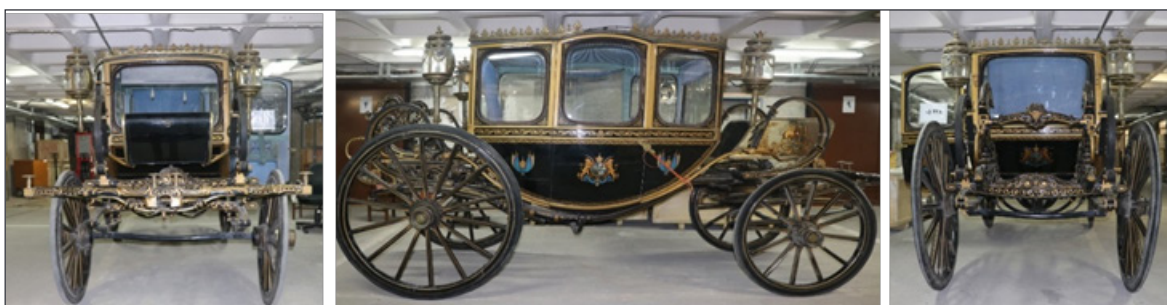
شکل ۷. از راست به چپ نمای جلو، پهلو و پشت کالسکه.

Figure 7. From right to left: front, side, and rear views of the carriage.

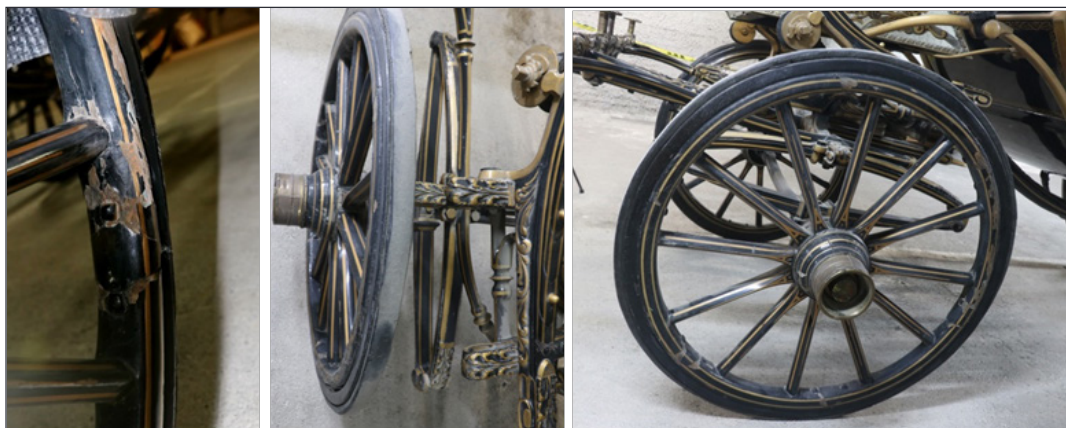
بنا به مواد گوناگون به‌کار رفته در ساختار چرخ‌ها و رفتار این مواد نسبت به فرایندهای پیرامونی و نوع کاربرد، آسیب‌های مختلفی را به نمایش گذاشته است. نمود این آسیب‌ها به‌صورت ریختگی رنگ و بستر روی طوق داخلی و کنار زبانه پره‌ها، وجود محصولات خوردگی مس در بخش برنز (نشان کارخانه) و کنده‌شدن و جابجای لاستیک‌ها در اثر ناهمواری راه‌ها قابل رؤیت است. در این ابر شیء هم مانند بسیاری از آثار، آسیب‌ها گویای برخی رخدادهای مرتبط با اثر در زمان کاربرد هستند. برای مثال: میزان بالای ریختگی رنگ در طوق چرخ چپ جلویی و تفاوت بارز آن با دیگر چرخ‌ها نشانه چپ‌گرد بودن کالسکه است. این فرضیه با وجود سه اسب سوار در سمت چپ کالسکه تا حدودی تأیید می‌شود.

شکل ۹. آسیب‌های روی چرخ‌ها که به شکل ریختگی رنگ و گردو خاک دیده می‌شود.

Figure 9. Damage to the wheels, visible as chipped paint and dust accumulation.

ابتدا چرخ‌ها غبارروبی شدند. سپس در بخش‌های ریختگی به‌وسیله بتونه<sup>۶</sup> بازسازی و سپس با رنگ آکرلیک موزن‌سازی شدند. همچنین، پاک‌سازی محصولات خوردگی بخش‌های فلزی با محلول قلیائی سود ۵ درصد برداشته و سپس با روش مکانیکی با استفاده از سمباده مش ۵۰۰۰ سطح یکنواخت شد.

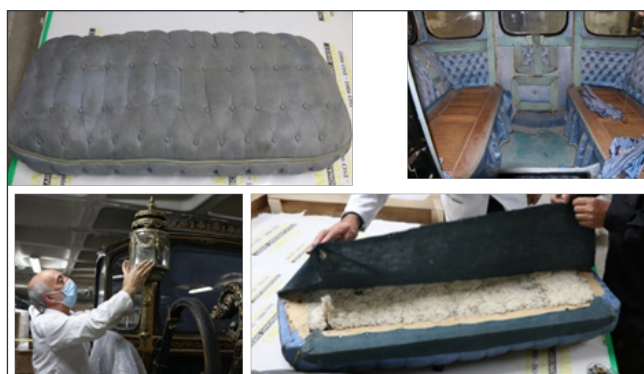
شکل ۱۳. جداسازی بخش های جداشونده و الحاقات تزئینی.

Figure 13. Separation of detachable parts and decorative attachments.

**جداسازی:** یکی از اولین مراحل در فرایند حفاظت و مرمت یک اثر، ثبت تصویری و ترسیم وضعیت اولیه آن، به‌صورت کلی و جزئی، با نگاه ساختارشناسی و آسیب‌نگاری است. از این رو در اولین مراحل بعد از آماده‌سازی کارگاه، تصویربرداری و ترسیم فنی کالسکه، توسط همکاران پروژه انجام گرفت (شکل ۱۱). مرحله بعد باز کردن و جداسازی کلیه الحاقات و بخش‌های داخلی و خارجی بدنه کالسکه است. در این مرحله، فانوس‌ها، پرده‌ها و بالش‌های نشیمن صندلی‌ها برای انجام اقدامات بعدی از کالسکه جدا شدند (شکل ۱۳). در زیر تشک سازه‌ای چوبی و مشبک

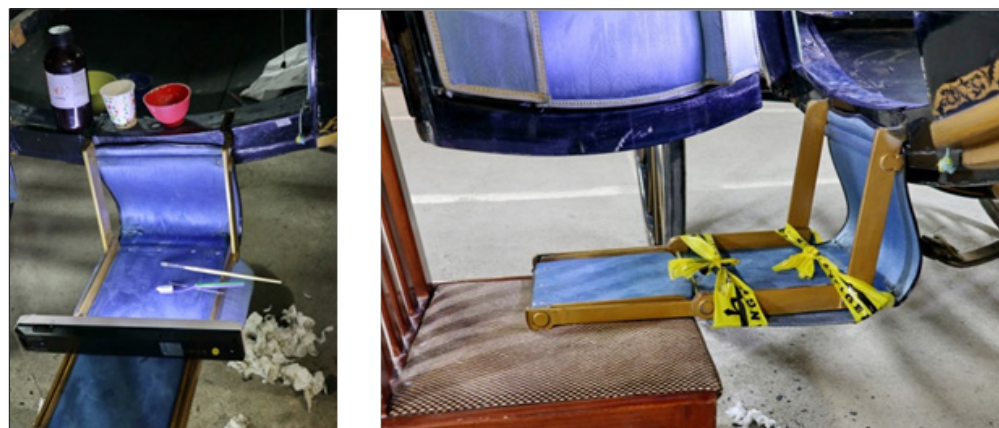
شکل ۱۵. روند پاک‌سازی سطوح از آلودگی.

Figure 15. The process of cleaning surfaces from contamination.

در گام بعدی تلاش شد تا گرد و غبار و چرکی‌های بیرون و داخل بدنه کالسکه زدوده شود. تمام لایه‌های رنگ ترک‌خورده و برآمده، به جز ریختگی‌های موضعی که در بسیاری جاها دیده می‌شد، درجا تثبیت شدند. در بررسی علت بسته نشدن در کالسکه، مشخص شد که اندکی فضای خالی بین دو کلاف ستون‌های بدنه ایجاد شده است که می‌توانست دلیل چفت نشدن کامل در با بدنه باشد. از این‌رو، تصمیم گرفته شد این دو کلاف به هم چسبانده شوند. در راستای این تصمیم، ابتدا کلاف‌های چوبی مرطوب شدند و با وارد کردن لایه‌ای از ملاط پودر چوب با چسب چوب و اعمال فشار به‌وسیله گیره به یکدیگر چسبانده شدند. رورنگی‌ها بخش دیگری از آسیب‌های

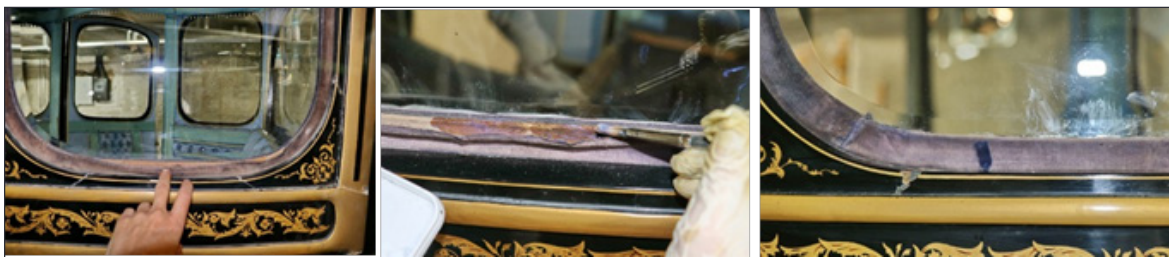
شکل ۱۶. پاکسازی و بازگرداندن نوارهای پارچه‌ای اطراف پنجره‌ها.

Figure 16. Cleaning and restoring the fabric strips around the windows.

نوارهای پارچه‌ای آبی کار شده لبه داخلی پنجره‌ها که هم‌اکنون به رنگ صورتی- آبی کمرنگ تغییر کرده است، از سطح زیرین خود جدا شده بودند که با استفاده از رزین اکریلیک مووولیت (Mowilit) ۲۵ درصد به جای خود برگردانده شدند.

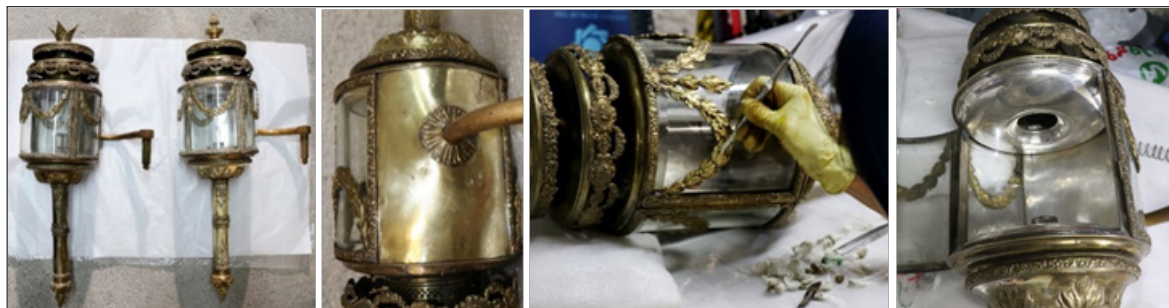
شکل ۱۷. پاکسازی و مرمت فانوس تزئینی کالسکه.

Figure 17. Cleaning and restoration of the decorative carriage lantern.

پس از جداسازی فانوس‌ها از بدنه کالسکه، شروع به پاک‌سازی بخش‌های فلزی کردیم. برای پاک‌سازی

بخش‌های فلزی از محلول سود ۳ درصد و فویل آلومینیوم و به‌صورت سواپ استفاده شد. بخش‌های شیشه‌ای نیز به‌صورت جداگانه با شوینده سبک (شامپوچه) پاک‌سازی شدند. یکی از قطعات شکسته تزئینات فانوس پس از پاک‌سازی با چسب اپوکسی چسبانده شد.

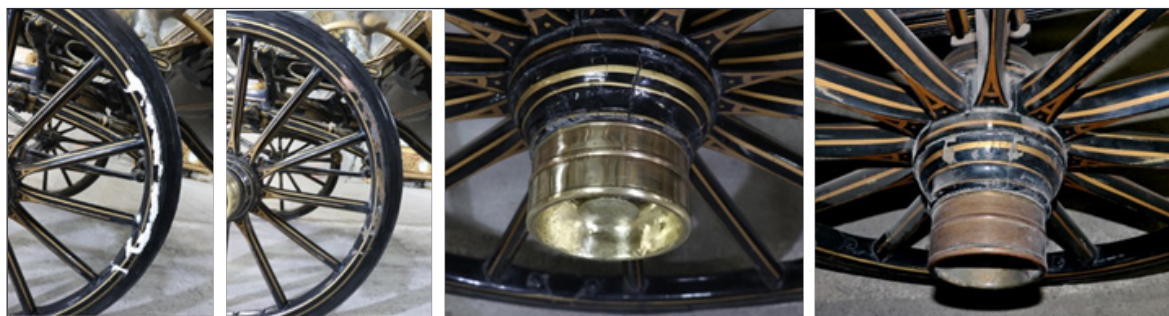
شکل ۱۹. پاک‌سازی، بازسازی و موزن‌سازی چرخ‌های کالسکه.

Figure 19. Cleaning, restoration, and balancing of the carriage wheels.

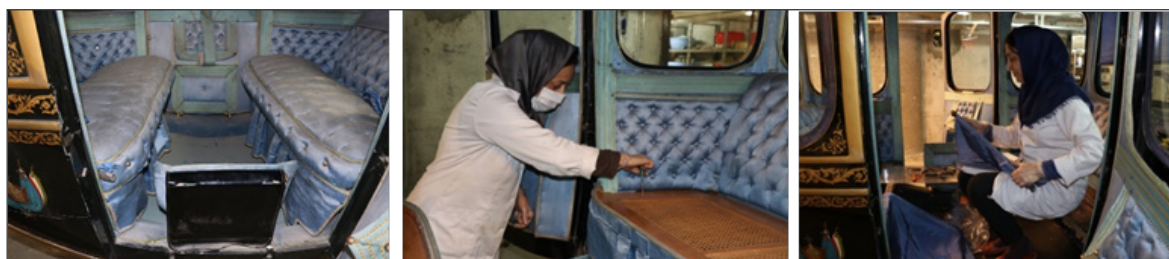
شکل ۲۱. نصب پرده‌ها و نیمکت‌ها در داخل اتاقک کالسکه.

Figure 21. Installation of the curtains and benches.

داخلی تشک‌ها با الیاف اکریلیک نو جایگزین شدند. در مرحله پاک‌سازی رویه حصیری نیمکت‌ها، سطوح به‌وسیله سنباده پرداخت شدند تا در محل تماس موجب آسیب‌دیدگی و پارگی پارچه‌ها نشوند. سپس پارچه رویه تشک‌ها در جای خود نصب شدند.

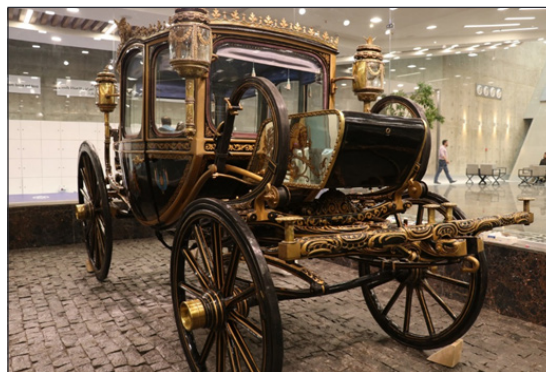
شکل ۲۲. تصویر کالسکه بعد از بازسازی و مرمت در موزه اتومبیل‌های بنیاد.

Figure 22. Image of the carriage after restoration and conservation at the Foundation's Automobile Museum.

The restoration of the Nasserri Carriage was successfully completed, and the artifact is now ready for museum display. This project not only contributed to the preservation of cultural heritage but also provided a foundation for further studies on the history and technology of historical carriages.
