# Investigating the Subsidence of the Ground Surface in Kavos Dome Tower, Golestan Province

**Knowledge of  
Conservation and  
Restoration**

Vol. 6(3) No.17  
December 2023  
<https://kcr.richt.ir>

# بررسی فرونشست سطح زمین در برج گنبد کاووس استان گلستان

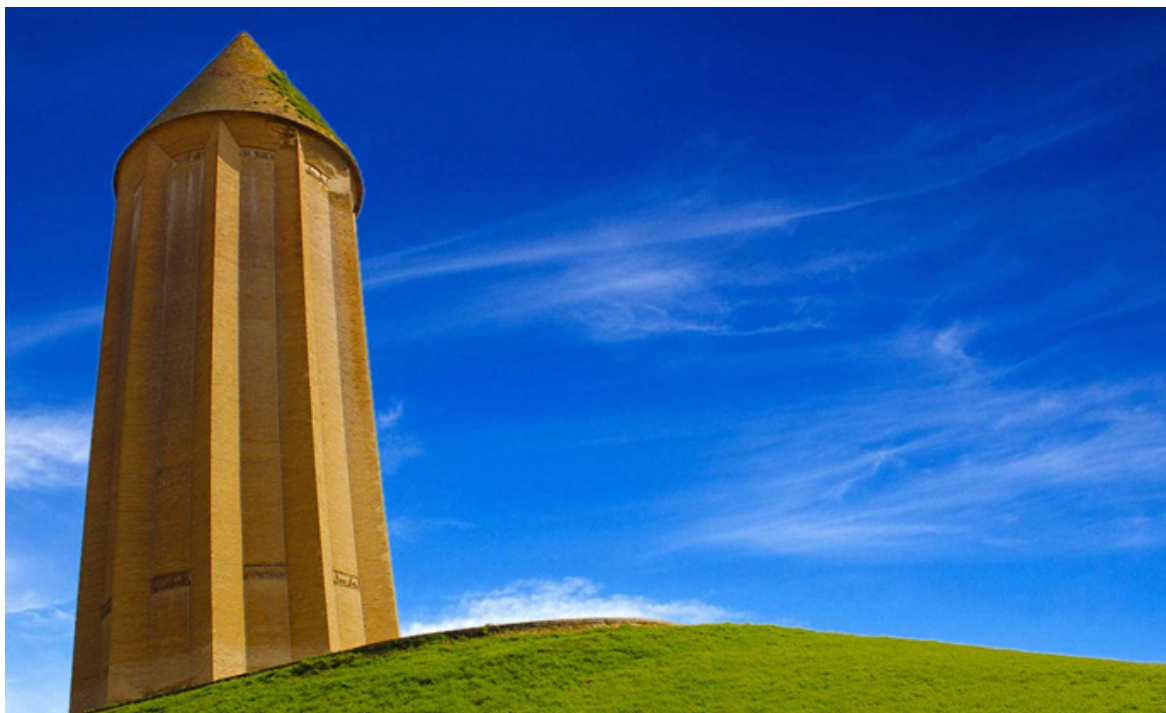
شکل ۱. نمایی از برج تاریخی گنبد کاووس

برج کاووس، بلندترین برج آجری جهان است که یکی از بی‌نظیرترین یادمان‌های برجسته معماری ایران در دوره اسلامی در شمال شهر گنبد کاووس و در ۳۰ کیلومتری بازمانده شهر باستانی گرگان (جرجان) قرار دارد (شکل ۱). این برج، در تیرماه سال ۱۳۹۱ در فهرست آثار یونسکو به‌عنوان اثر جهانی ثبت شده است. ارتفاع ساختمان برج کاووس ۵۵ متر است که با احتساب بلندی ۱۵ متری تپه، پای بست آن به ۷۰ متر می‌رسد. این بنای عظیم تمام آن از آجر ساخته شده و نمونه‌ای ارزنده در فن آجرکاری است. برج کاووس از تنها شواهد باقی‌مانده از شهر باستانی گرگان یا جرجان است که زمانی از مراکز هنر و علم در منطقه بود و طی حمله مغول به ایران در سده‌های ۱۴ و ۱۵ میلادی، تخریب شد. بقایای شهر کهن گرگان در فاصله حدود سه کیلومتری بنای برج کاووس واقع است. شهر گنبد کاووس امروزی بعدها در پیرامون برج ساخته شده‌است و نام خود را از این بنا گرفت.

بنای این سازه را می‌توان به سه بخش شالوده یا پی آجری، ساقه یا بدنه و پوشش مخروطی گنبدی تقسیم نمود. از آنجاکه ساخت چنین بنایی بر تپه‌ای مصنوعی

مناسب نبود، شالوده بنا را با هزینه و تلاش بسیار، بر زمین سخت قرار دادند. این شالوده یا پی که قطر بالای آن ۱۷/۰۸ متر است، تماماً با آجر ساخته شده و بر اساس پژوهشی که در مجاورت برج ترانشه زدند، مشخص شد که تا عمق ۹/۸ متری زیر زمین نیز ادامه پیدا می‌کند که هر چه پایین‌تر می‌رود، قطر و ضخامت آن بیشتر می‌شود. در عمق ۸/۸ متری زیر زمین، بیرون‌زدگی‌هایی دارد که احتمالاً برای کنترل و اصلاح شیب بدنه یا مقابله با نشست بنا طراحی شده‌است. تنها حدود ۱/۴۵ متر از شالوده بالاتر از سطح زمین است و با انحنایی مناسب، آن را پره‌ها و ساقه‌های استوانه‌ای میل پیوند زده‌اند. قسمت ساقه که مدور و استوانه‌ای است، دارای ده پره مثلثی و به ارتفاع ۳۷ متر ساخته شده و از پایه‌ای که بر شالوده استوار است تا قرنیز زیر گنبد ادامه دارد. قطر داخلی برج در پایین این قسمت ۹/۶۷ متر و قطر خارجی ۱۴/۶۳ متر است. پره‌ها علاوه بر تزئین، موجب استحکام بیشتر بنا هم می‌شوند. قطر ساقه نیز با بیشتر شدن ارتفاع، کاسته می‌شود؛ از ۱۷/۰۶ در پای کار

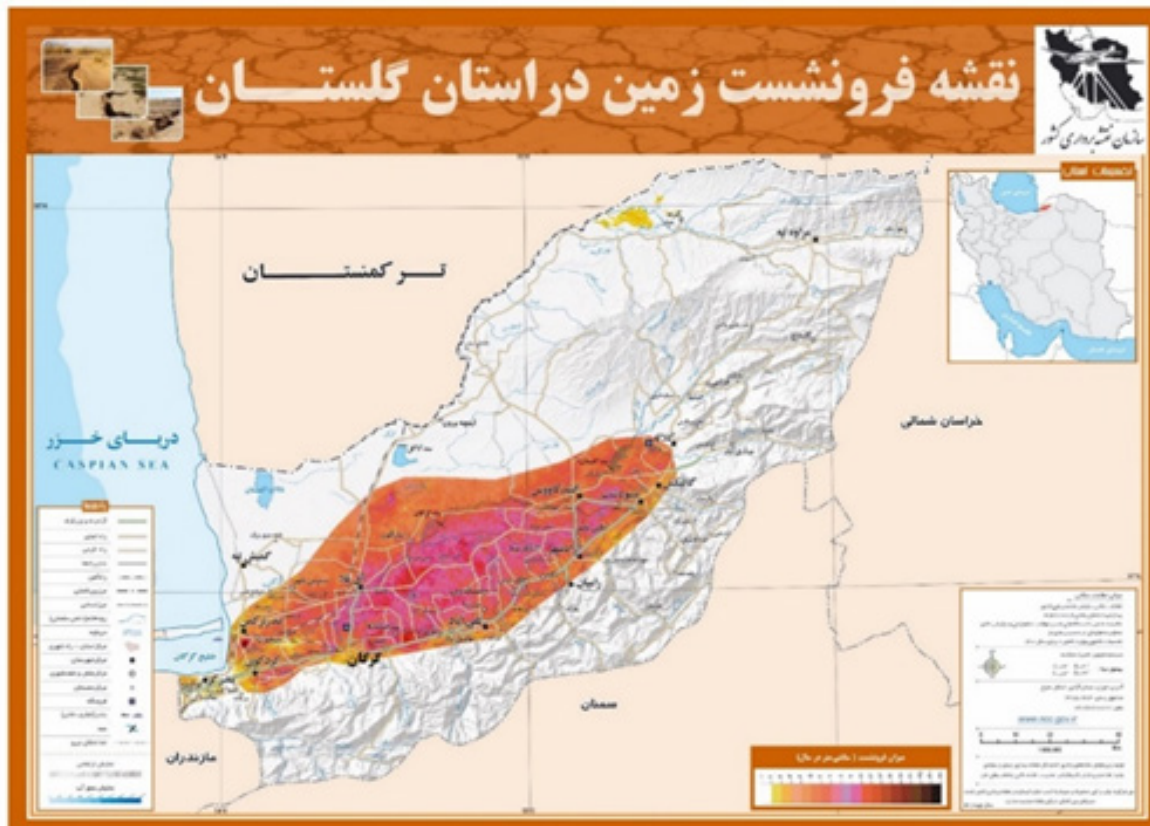
شکل ۲. نقشه فرونشست استان گلستان

مخاطره فرونشست از داده‌ها و روش‌های ژئودتیکی همچون تداخل‌سنجی راداری، داده‌های GPS و مشاهدات ترازیابی دقیق و ثقل‌سنجی استفاده می‌شود. تداخل‌سنجی راداری با پوشش وسیع و توان تفکیک مکانی بالا در کنار GPS با قدرت تفکیک زمانی بالا و نیز مشاهدات ترازیابی دقیق و ثقل‌سنجی با دقت بالا می‌تواند منبع مناسبی برای تغییر شکل سطح زمین در منطقه باشد. به منظور بررسی فرونشست دشت گرگان، از تلفیق انواع مشاهدات ژئودتیکی در منطقه، شامل تداخل‌سنجی راداری، ترازیابی و GPS استفاده شد. به منظور بررسی محدوده فرونشست این استان، ۵۳ تصویر راداری سنجنده از ماهواره Sentinel-1 از مرکز فضایی اروپا در بازه زمانی تیر ۱۳۹۷ تا خرداد ۱۳۹۹ اخذ گردید. نتایج حاصل این پردازش‌های راداری شامل ۶۲۴ اینترفروگرام بود. بنابراین پردازش‌های انجام شده، در استان گلستان، مناطقی به

وسعت ۴۸۰۰ کیلومترمربع در اطراف شهرهای گرگان، سرخنگلاته، آق قلا، گنبد کاووس و دلد چار فرونشست با بیشترین نرخ ۲۲/۶ سانتی متر در سال است. با انجام این پردازش های راداری در استان گلستان سه منطقه فرونشست در «شهرستان بندرگز» با بیشترین نرخ ۷ سانتی متر در سال و در گنبد کاووس، در اطراف دهستان کوند با بیشترین نرخ ۳،۶ سانتیمتر در سال و در گرگان، مناطق شهری و اطراف شهرهای گرگان، سرخنگلاته، آق قلا، دلد، انبارآلوم، کلاله، گالیکش، مینودشت، گنبد کاووس، آزادشهر، رامیان، خان بیین و علی آباد کتول و غیره دچار فرونشست با بیشترین نرخ ۲۲،۶ سانتی متر در سال شناسایی شدند. این نتایج همچنین با مشاهدات GPS و ترازیبی موجود در منطقه صحت سنجی شد
