Pathological Study of the Bazaar of Panakhl in Kashan

Farhadivand, A., & Jayhani, H. Pathological Study of the Bazaar of Panakhl in Kashan. *Athar*, 43(2), 400-426.

مطالعه آسیب‌شناختی بازار پانخل کاشان

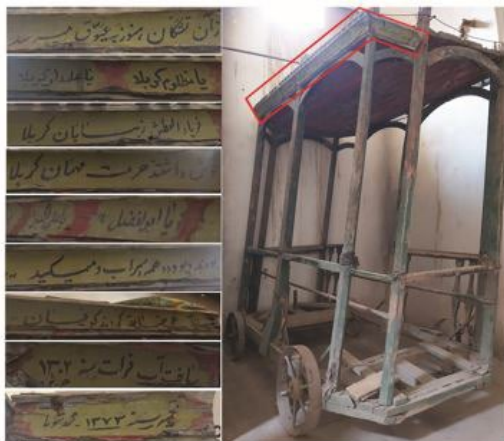
شکل ۵. چرخابه نهر فرات

براساس کتیبه موجود روی چرخابه سال ساخت سنه ۱۳۰۲ است و تعمیر آن در سنه ۱۳۷۳ انجام شده است. همچنین روی بدنه تیرهای افقی این چرخابه متنی در مضمون واقعه کربلا نوشته شده است: زان تشنگان هنوز به عیوق می‌رسد/ یا مظلوم کربلا، یا علمدار کربلا/ فریاد العطش زیبابان کربلا. بر مبنای گفته اهالی بازار پانخل و متولی امامزاده در گذشته از این چرخابه برای حمل ظرف بزرگی از آب استفاده می‌شد. چرخابه در مراسم عزاداری میان هیئت گردانده می‌شد و عزاداران هیئت و مردم را سیراب می‌کرد (شکل ۵).

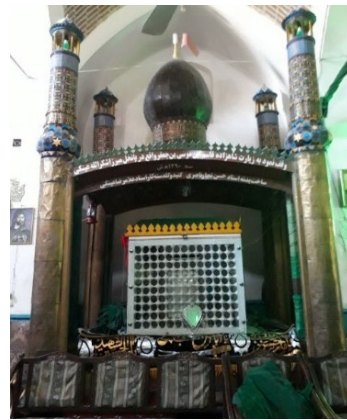
شکل ۶. چرخابه نهر فرات

در محل قرارگرفتن آب است و نیز چهار گلدسته با بدنه‌ای که از ورق‌های فلزی پوشانده است و یک گنبد کوچک فلزی در سقف آن قرار دارد. بر لبه سقف چوبی آن، نام وقف‌کننده، سال ساخت و نام سازنده به شرح زیر نوشته شده است: وقف نمود به زیارت شاهزاده قاسم بن موسی بن جعفر واقع در پانخل میرزا شکرالله عینکی سنه ۱۲۹۰ ه. ش ساخت بدنه استاد حسن نجار ناصر و گلدسته کار استاد غلامرضا عینکی (شکل ۶).

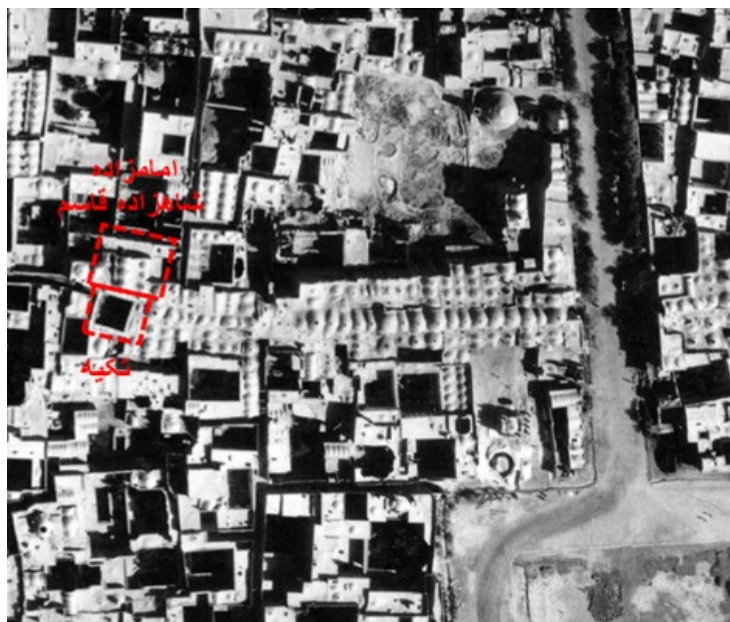
شکل ۹. صحن و حیاط بقعه شاهزاده قاسم

بررسی عکس هوایی سال ۱۳۳۵ (شکل ۹) نشان می‌دهد در منتهی‌الیه شمالی محلی که حسینیه ام‌البینین قرار دارد، حیاطی در مقابل بقعه شاهزاده قاسم وجود داشته و راسته بازار پانخل با اتصال به این حیاط به انتها می‌رسیده است. مطلعان محلی خاطرنشان می‌کنند پیش از ساخته شدن حسینیه ام‌البینین، این حیاط نقش تکیه روبازی در برابر حسینیه کهن

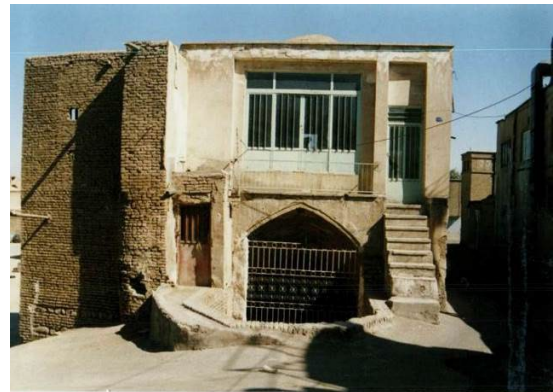
شکل ۱۰. ورودی آب‌انبار در سال ۱۳۸۰

کتیبه بنا نشان می‌دهد این آب‌انبار مربوط به اواخر دوران صفوی بوده و سازنده آن محمد دارکوب است. سازه آب‌انبار به‌خصوص وضعیت آن قبل از بازسازی قدمت آن را یادآوری می‌کند. آب‌انبار دارکوب یکی از بزرگ‌ترین آب‌انبارهای کاشان محسوب می‌شود و کالبد نسبتاً سالمی دارد. عکس‌های سال ۱۳۸۰ نشان می‌دهد بنایی روی راه‌پله وجود داشته است که بعدها تخریب شده است. راه‌پله آب‌انبار در امتداد معبری قرار دارد که متصل به راسته اصلی پانخل است و از این طریق با راسته مرتبط می‌شده است (شکل ۱۰).

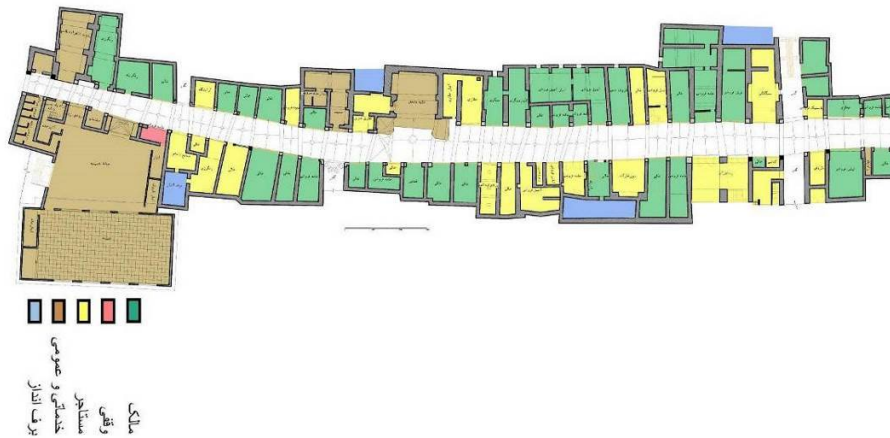
شکل ۱۳. مالکیت و بهره‌گیری از فضاها، خصوصی (بهره‌گیری توسط مالک و مستأجر) و وقفی

حجره‌ها اکنون از نظر فعالیت یا به صورت شخصی اداره می‌شوند یا اجاره داده‌اند در پلان شماره ۶ نوع مالکیت هر کدام از حجره‌ها مشخص شده است (شکل ۱۳).

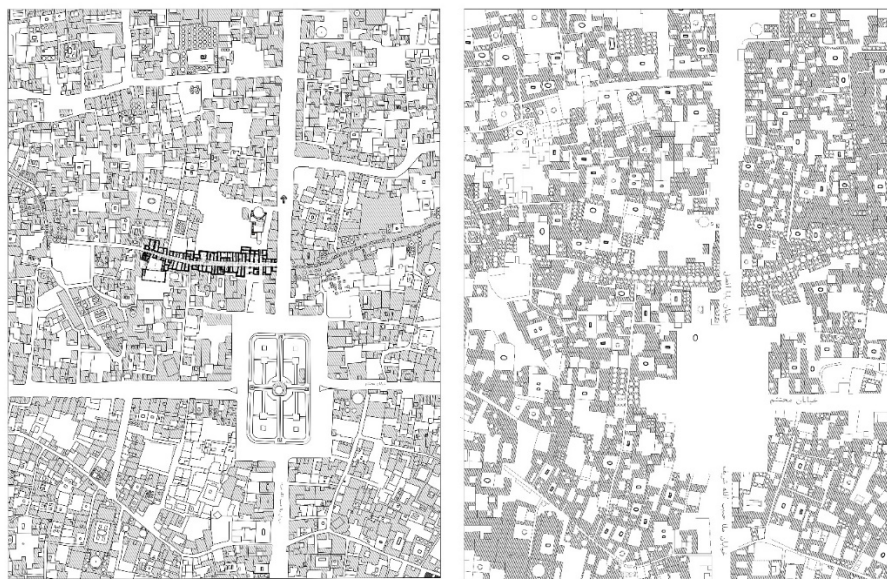
شکل ۱۸. (راست) نقشه محدوده شهری پیرامون بازار پانجل در دهه ۱۳۳۰، تهیه شده براساس عکس هوایی ۱۳۳۵ تراکم ابنیه در سطح (چپ) عکس هوایی ۱۳۹۷ تراکم ابنیه در سطح

تغییرات رخ داده شده و ترکیب کلی بافت به صورت روشن‌تری قابل مقایسه باشد (شکل ۱۸). مقایسه دو نقشه یادشده نشان می‌دهد در محدوده‌های واقع در غرب و شمال بازار پانخل میزان تخریب واحدهای سازنده بافت بیشتر بوده است. در عین حال مقایسه دو نقشه تهیه شده آشکار می‌کند در محدوده‌های یادشده، با تغییر الگوی ساخت‌وساز از الگوی حیاط مرکزی به الگوی توده‌گذاری ۶۰-۴۰، هم شکل و الگوی بافت تغییر کرده و هم پیوستگی بخش‌های وسیعی از بافت محدوده شهری مورد نظر از بین رفته است.
