## طرح مرمت و احیاء پل بیستون

پل بیستون واقع در دشت بیستون، یکی از مهمترین آثار محوطه تاریخی بیستون است. این پل را، با توجه به مطالعات صورت گرفته در دهه اخیر که قدمت ساخت آن به دوره ساسانی می‌رسد، به جرأت می‌توان یک موزه معماری در منطقه نام برد، چرا که تمامی دوره‌های تاریخی سکونت در منطقه بیستون را در معماری این پل می‌توان مشاهده نمود. همین ویژگی منحصر به فرد آن که کمتر در دیگر آثار منطقه مشاهده می‌شود، سبب شده تا در سال‌های اخیر نظر کارشناسان و به خصوص باستان شناسان را به خود جلب نماید.

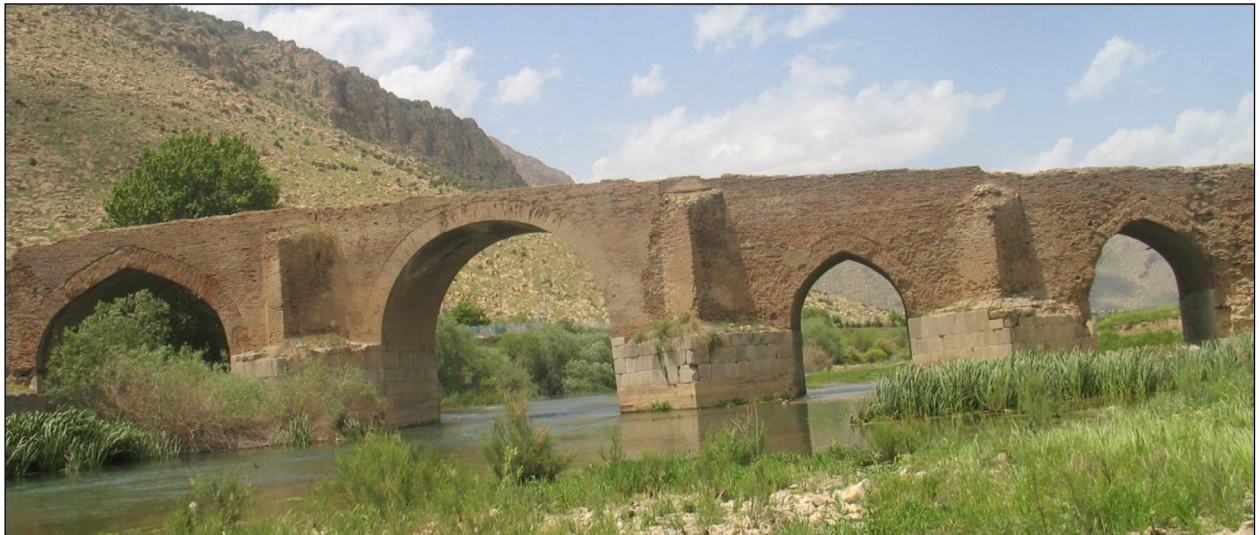
تصویر ۱- پل بیستون (مأخذ: نگارنده)

منظور از پل بیستون همان پل صفوی بیستون است که تا چندی پیش گمان بر این بود که قدمت ساخت این پل مربوط به دوره صفویه است، (تصویر ۱) اما پس از اولین فصل کاوش در سال ۱۳۸۰ این نتیجه حاصل شد که پایه‌های سنگی پل به طور قطع مربوط به دوره ساسانی است (دوره نخست). اما ساخت بدنه پل چنانکه از شواهد پیداست مربوط به دوره حسنویه (قرن چهارم ه.ق.) است (دوره دوم). پس از آن پل در زمان ایلخانیان مورد بازسازی قرار گرفت (دوره سوم). دوره‌های تاریخی بعدی سه دوره مرمتی را هم در پل شناسایی نموده‌اند. نخستین مرمت‌ها مربوط به دوره صفویه است، دوره دوم دخل و تصرفات صورت گرفته، در زمان قاجاریه اتفاق افتاده و آخرین تحولات هم، که در نتیجه آن، بزرگترین دهانه پل به طور کامل مورد بازسازی قرار گرفته، مربوط به دوره پهلوی است. پس از آن دخالت خاصی در اثر مذکور مشاهده نشده تا دهه اخیر که با توجه به اهمیت منطقه از نظر تاریخی و نیز شواهد مشاهده شده در معماری پل، این اثر مورد توجه باستان شناسان قرار گرفت و به واسطه آن کاوش‌هایی در پایه‌ها و محوطه پل صورت پذیرفت.

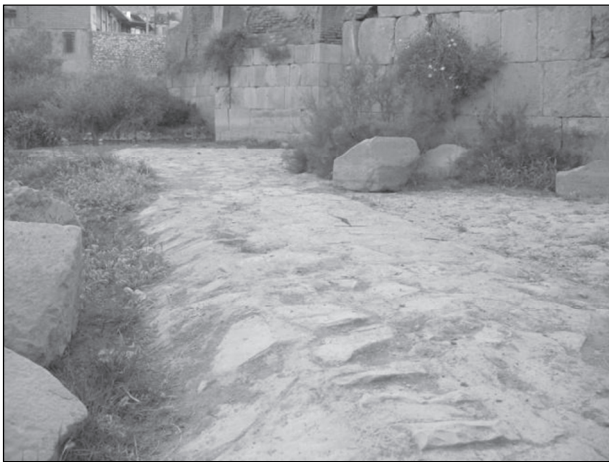
تصویر ۴- بستر سازی پل بیستون بستر سنگی نمای شمالی پایه‌های پل (مأخذ: نگارنده)

آثار این بستر سازی هنوز در پایه‌های شرقی پل موجود است. (تصویر ۴)

در کف رودخانه و در بخشی که این پل ساخته شده است، جهت حفاظت بیشتر پل و هدایت آب رودخانه، در دوره ساسانیان دخالت‌هایی صورت گرفته که شامل اجرای بستر سازی سنگی در زیر پایه‌های پل و در کف رودخانه است،

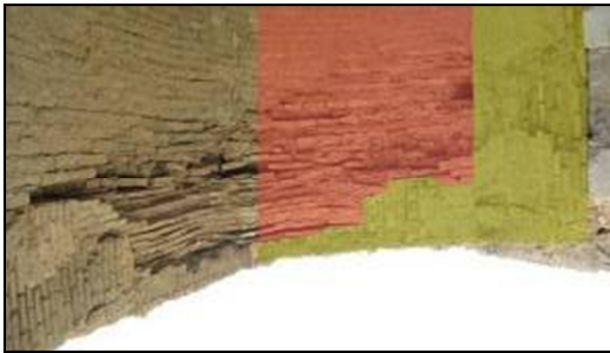
تصویر ۵- دهانه اول (مأخذ: نگارنده)

در دهانه اول و دوم تویزه‌های طرفین و از پاکار تا شکن گاه (۲۲/۵) به صورت رومی و از شکن گاه تا تیزه به صورت ضربی اجرا شده است. (تصویر ۵ و ۶)

در تصویر ۵ زیر چینش آجرها در یک چهارم پوشش دهانه اول نشان داده شده است.

آجر چینی به شیوه ضربی  
آجر چینی به شیوه رومی

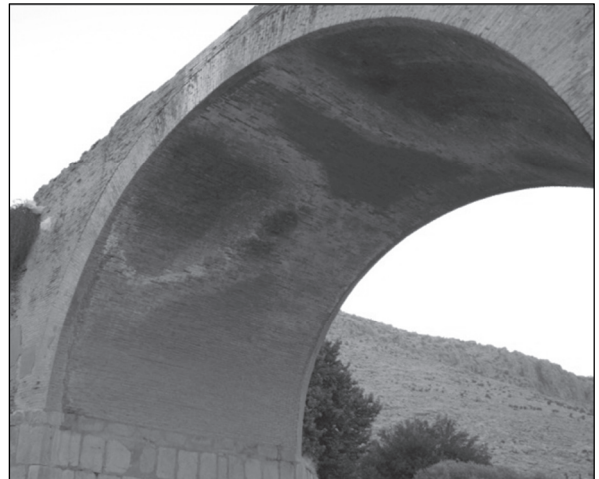
تصویر ۶- دهانه سوم (مأخذ: نگارنده)

دهانه سوم به صورت یکپارچه رومی اجرا شده است که البته چفد و پوشش آن اصلی نیست و از مداخلات دوره‌های متاخر است.

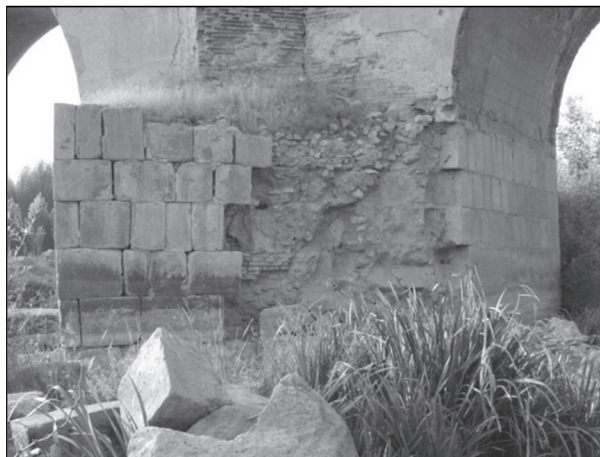
تصویر ۸- بخشی از نما که سنگ هایش ریخته است (مأخذ: نگارنده)

- فرو ریختن سنگ به علت پوسیدگی ملات (تصویر ۸)  
- جدا شدن سنگ از ملات در اثر نفوذ آب در پشت سنگها و یخ زدگی و در نهایت ترک آن  
- جدا شدن سنگ از ملات و ایجاد ترک به علت رشد ریشه گیاه (تصویر ۹) (نقشه ۹)

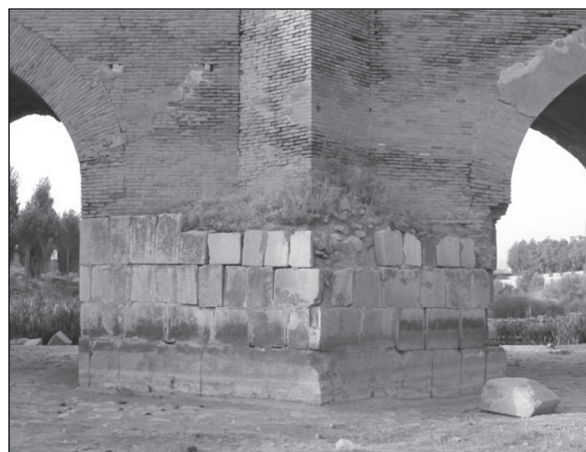
تصویر ۷- سنگ‌هایی که ترک خورده اند (مأخذ: نگارنده)

بخش اصلی آسیب‌های وارده به پایه‌های سنگی در اثر یخبندان و هوازگی مصالح است که منجر به ترک، فروریختگی و از هم گسستگی ملات‌های چسباننده سنگ به پایه‌ها می‌باشد.  
- جدا شدن سنگ از ملات در اثر نفوذ آب در پشت سنگها و یخ زدگی و در نهایت ترک آن. (تصویر ۷)

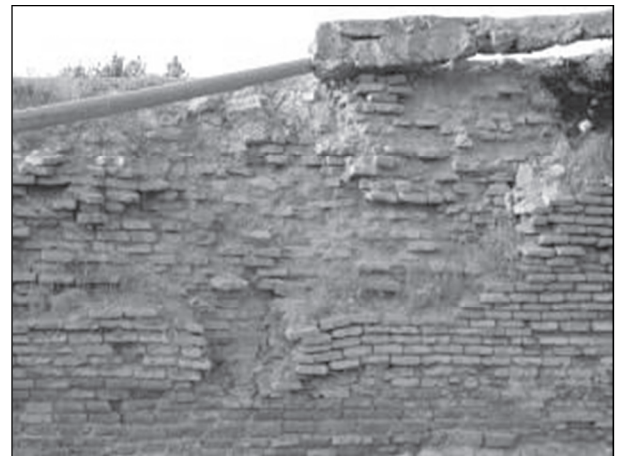
تصویر ۱۰- آجرهایی که دچار پوسیدگی شده اند (مأخذ: نگارنده)

- نفوذ رطوبت نزولی به دیواره آجری، به دلیل تخریب جان‌پناه روی پل به طور فاحشی دیوار را مخدوش کرده، به طوری که آسیبه‌ها در سطح نما مشخص است. رطوبت نزولی باعث فساد ملات بین آجرها و در نتیجه ریختن آجرها شده است. (تصویر ۱۰)

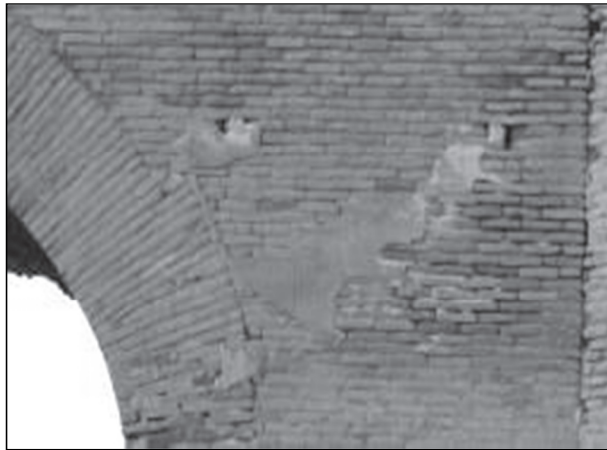
تصویر ۱۱- قسمتی از اندود به جا مانده (مأخذ: نگارنده)

- شسته شدن اندود و بند کشی‌ها به دلیل رطوبت نزولی و رطوبت اشباع (تصویر ۱۱)

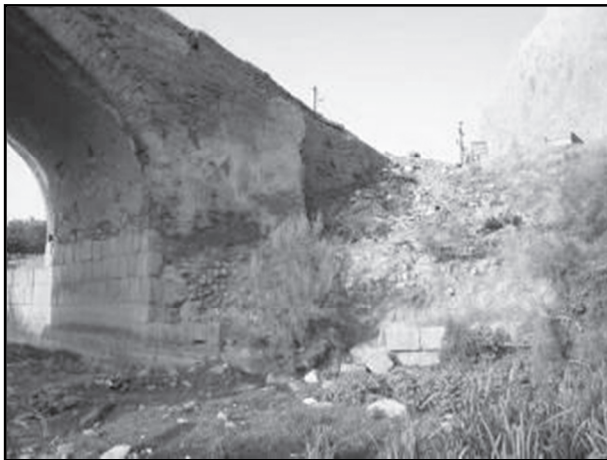
تصویر ۱۲- زباله دپو شده (مأخذ: نگارنده)

- آوار و زباله زیادی جلوی این بخش دیوار جمع شده است که پس از هر بارندگی، آب باران و برف در آنها حبس می‌شود و عوارض رطوبت صعودی را سبب می‌شود. (تصویر ۱۲)

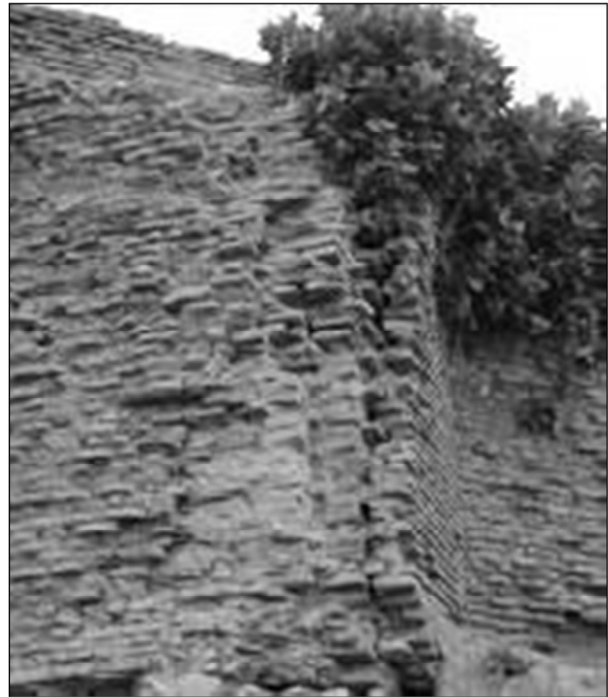
تصویر ۱۳- گسستگی در مصالح و اجزا (مأخذ: نگارنده)

- یکی از مخرب‌ترین عوامل در تخریب بناهایی که در معرض رطوبت قرار دارند رویش گیاه است که در لابلای مصالح و اجزا بنا می‌روید و باعث ایجاد انفصال و گسیختگی و متلاشی شدن مصالح می‌شود. (تصویر ۱۳)

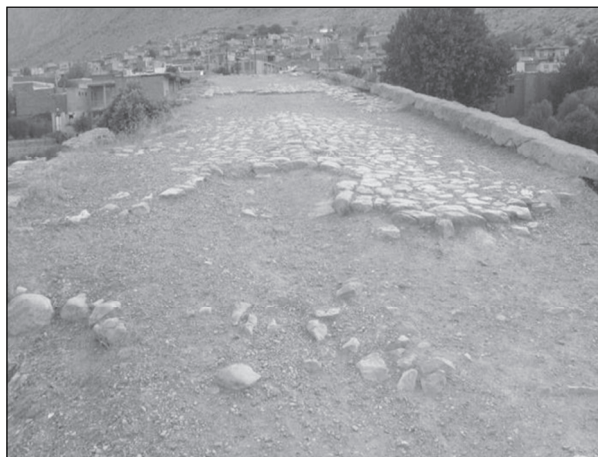
تصویر ۱۵- گذر پل بیستون (مأخذ: نگارنده)

- پوشش نهایی بخش اعظم گذر پل طی گذشت زمان از بین رفته است و در حقیقت مسیری برای ورود آب (رطوبت نزولی) به سطح زیرین بستر (پوشش دهانه ها) ایجاد شده است. (تصویر ۱۵)
