# قلعه یزدگرد

نوشته ادوارد کیل  
ترجمه بهروز عمرانی

### مقدمه

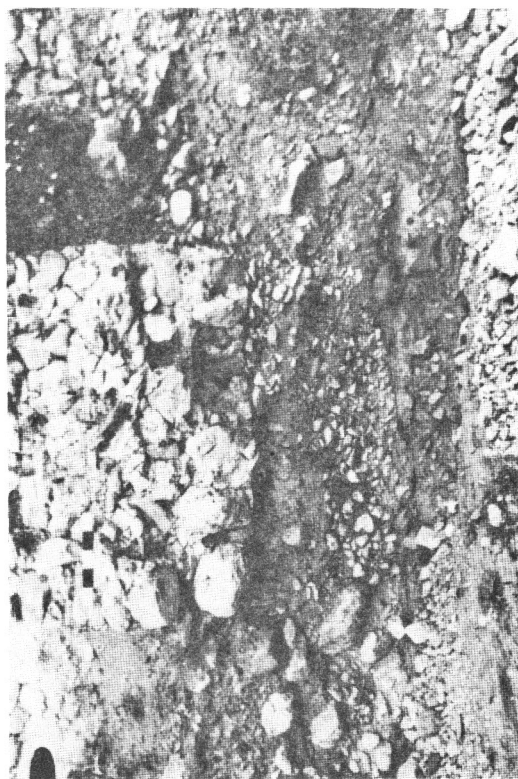
تصویر ۱۰ د. مقطع بخشی از دیوار محوطه میدان که ناشی از آب سردگی است.

چیده شده و سنگ کاری دیوار محیط حصار میدان را شکل می‌دهند. باید اشاره کرد که تفاوت اندازه بعضی از سنگها که سبب می‌گردید سنگ کاری آشیاب متفاوت بنماید بی ارزش قلمداد گردیده و در نمونه‌های موجود در برش دیوار میدان نیز به چشم می‌خورد (تصویر ۱۰د).

تعبیر و تفسیر چگونگی عملکرد باغهای میدان (اگر واقعاً باغ بوده باشند) به علت خسارات وارده بر محیط زیست دشوار است. همان گونه که در تصویر ۱۰ د مشاهده

می‌گردد فرسایش بستر نهر زمین را تا نقطه‌ای زیر پایه دیوار حصار از بین برده است. بستر پیچ و خم دار تندرا نهرهای اواخر زمستان، که از آب شدن برفها ایجاد می‌شود، تغذیه می‌کرد. این بستر بخش غربی دیوار را نابود کرده است. در قسمتهایی این فرسایش به بیش از ۱/۵۰ متر از پایه دیوار بالغ می‌شود.

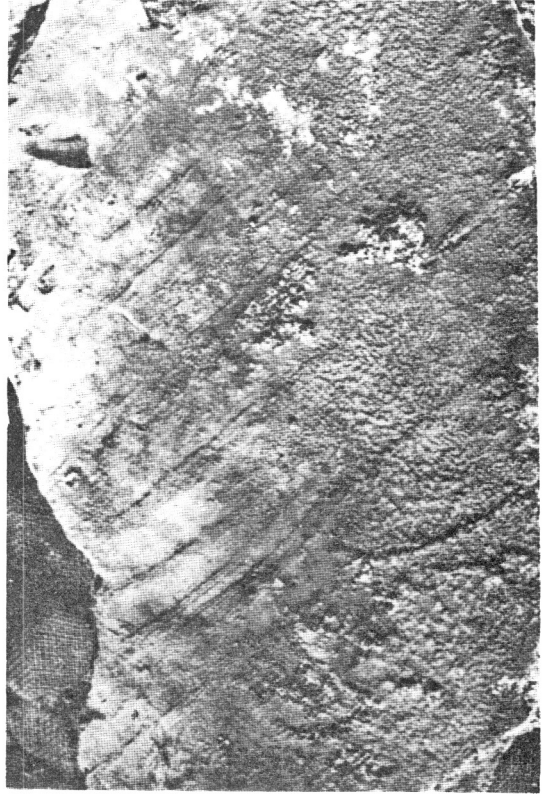
تصویر ۱۳. ب. اثرات کمچه بر روی اندود طاق راهروی ۱۲، گچ کینید

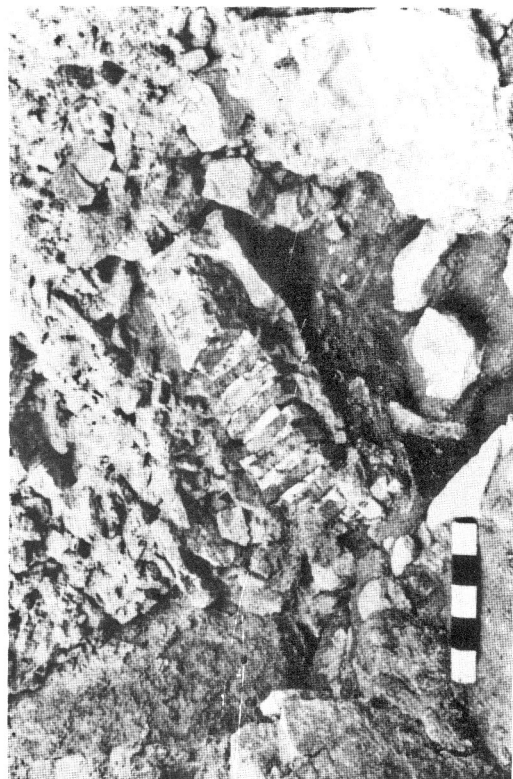
تصویر ۱۶ د. نمای طاق آجری فرو ریخته در بخش ۲۰۱.
