معبد آناهیتا کنگاور

(متن سخنرانی در همایش یک روزه کنگاور، سال ۱۳۷۷. همراه با تحشیه متن)

محمد مهریار

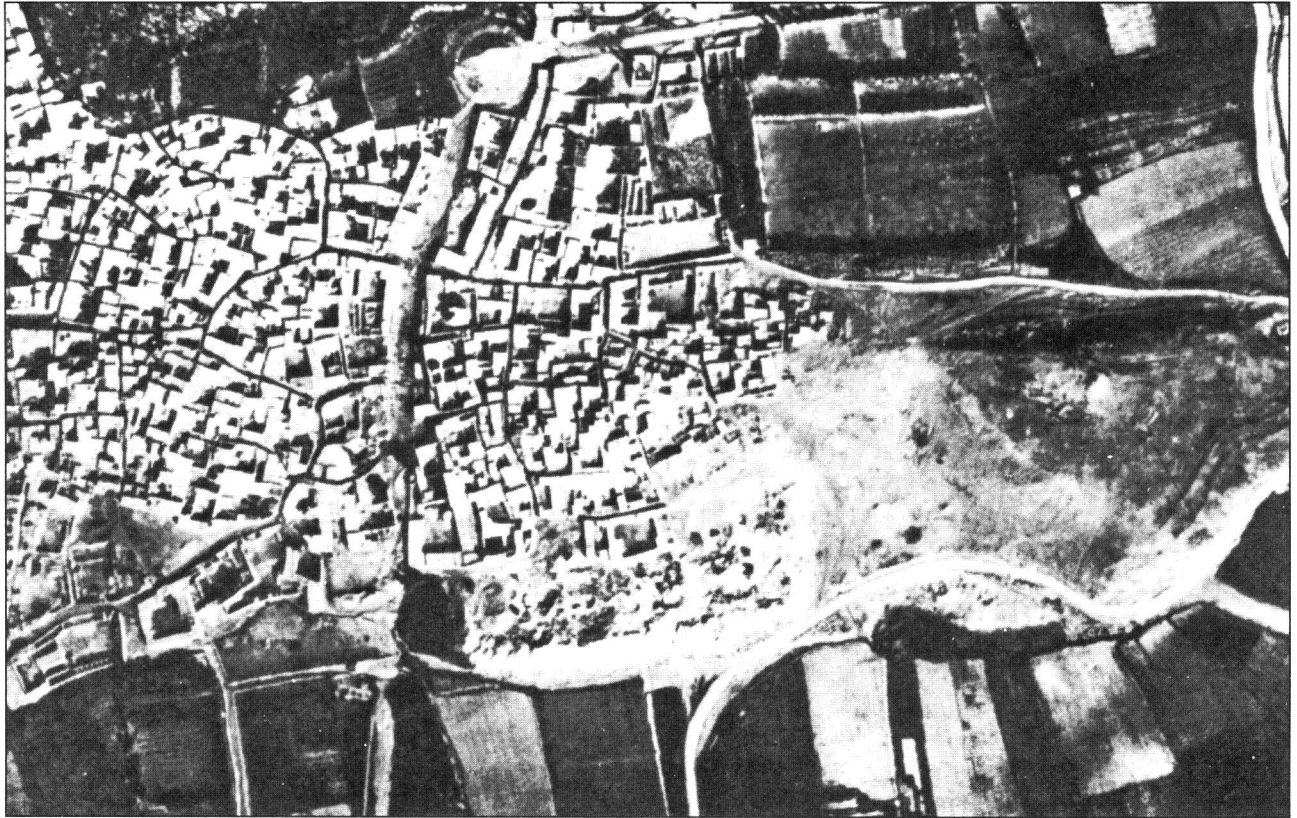
(تصویر ۱-الف): تصویر هوایی محوطه معبد آناهیتا در شهر کنگاور (برگرفته از اسمیت کتاب پرواز بر فراز شهرهای باستانی ایران)

پیش رو داریم و با این همه به صورت یک بنای یکپارچه دیده می شود و وحدتی میان ساخت و ساز همه اجزاء آن هست، نشانگر وضعیت اقتصادی، تولید و کشاورزی دشت پربرکت کنگاور است؛ چون میزان بازدهی کار انسان توان آن داشته است که هزینه و زحمت ایجاد یک چنین طرح و بنای عظیمی را تضمین بکند. (تصویر ۱-الف).

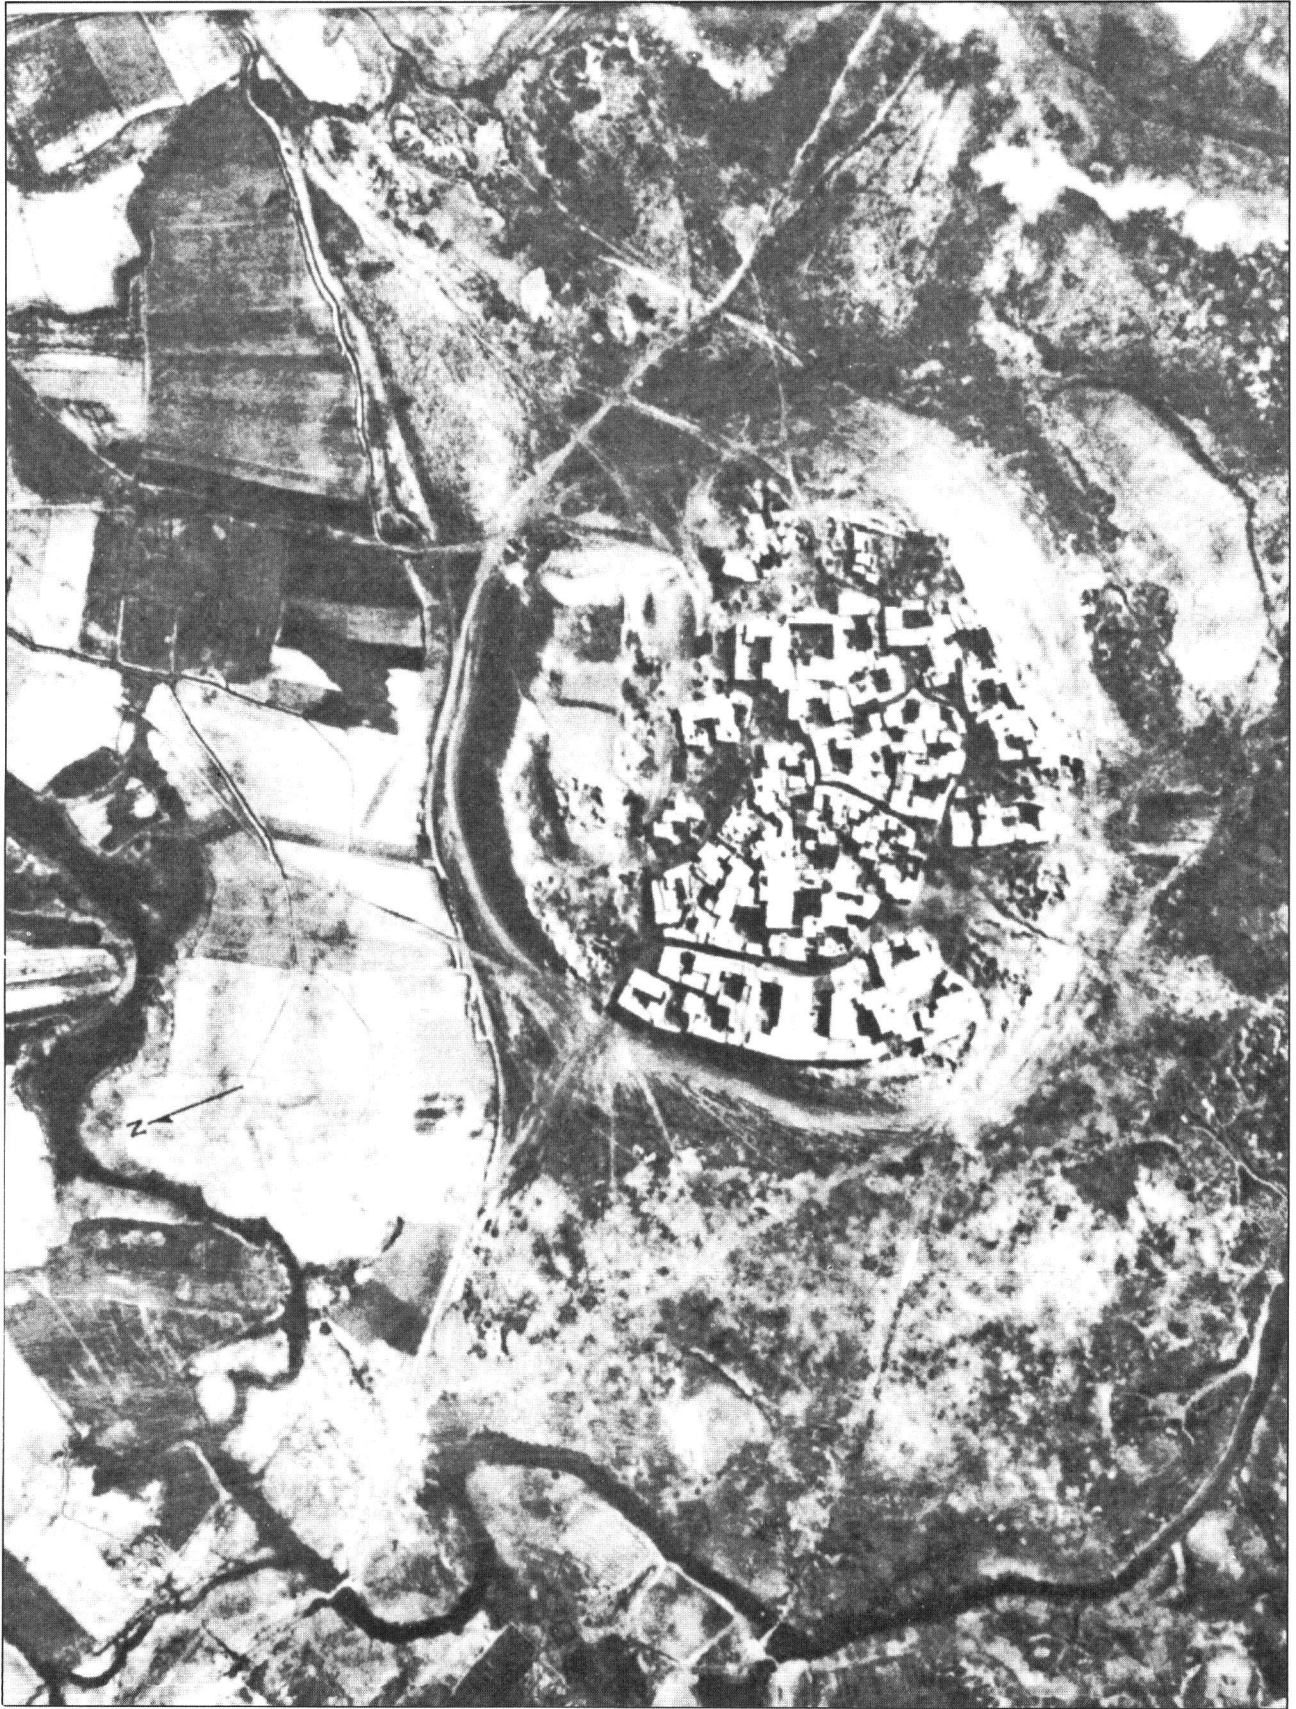
(تصویر - ۱. ب.): تصویر هوایی تپه کارخانه در نزدیکی شهر کنگاور (برگرفته از آریکا اسمیت).

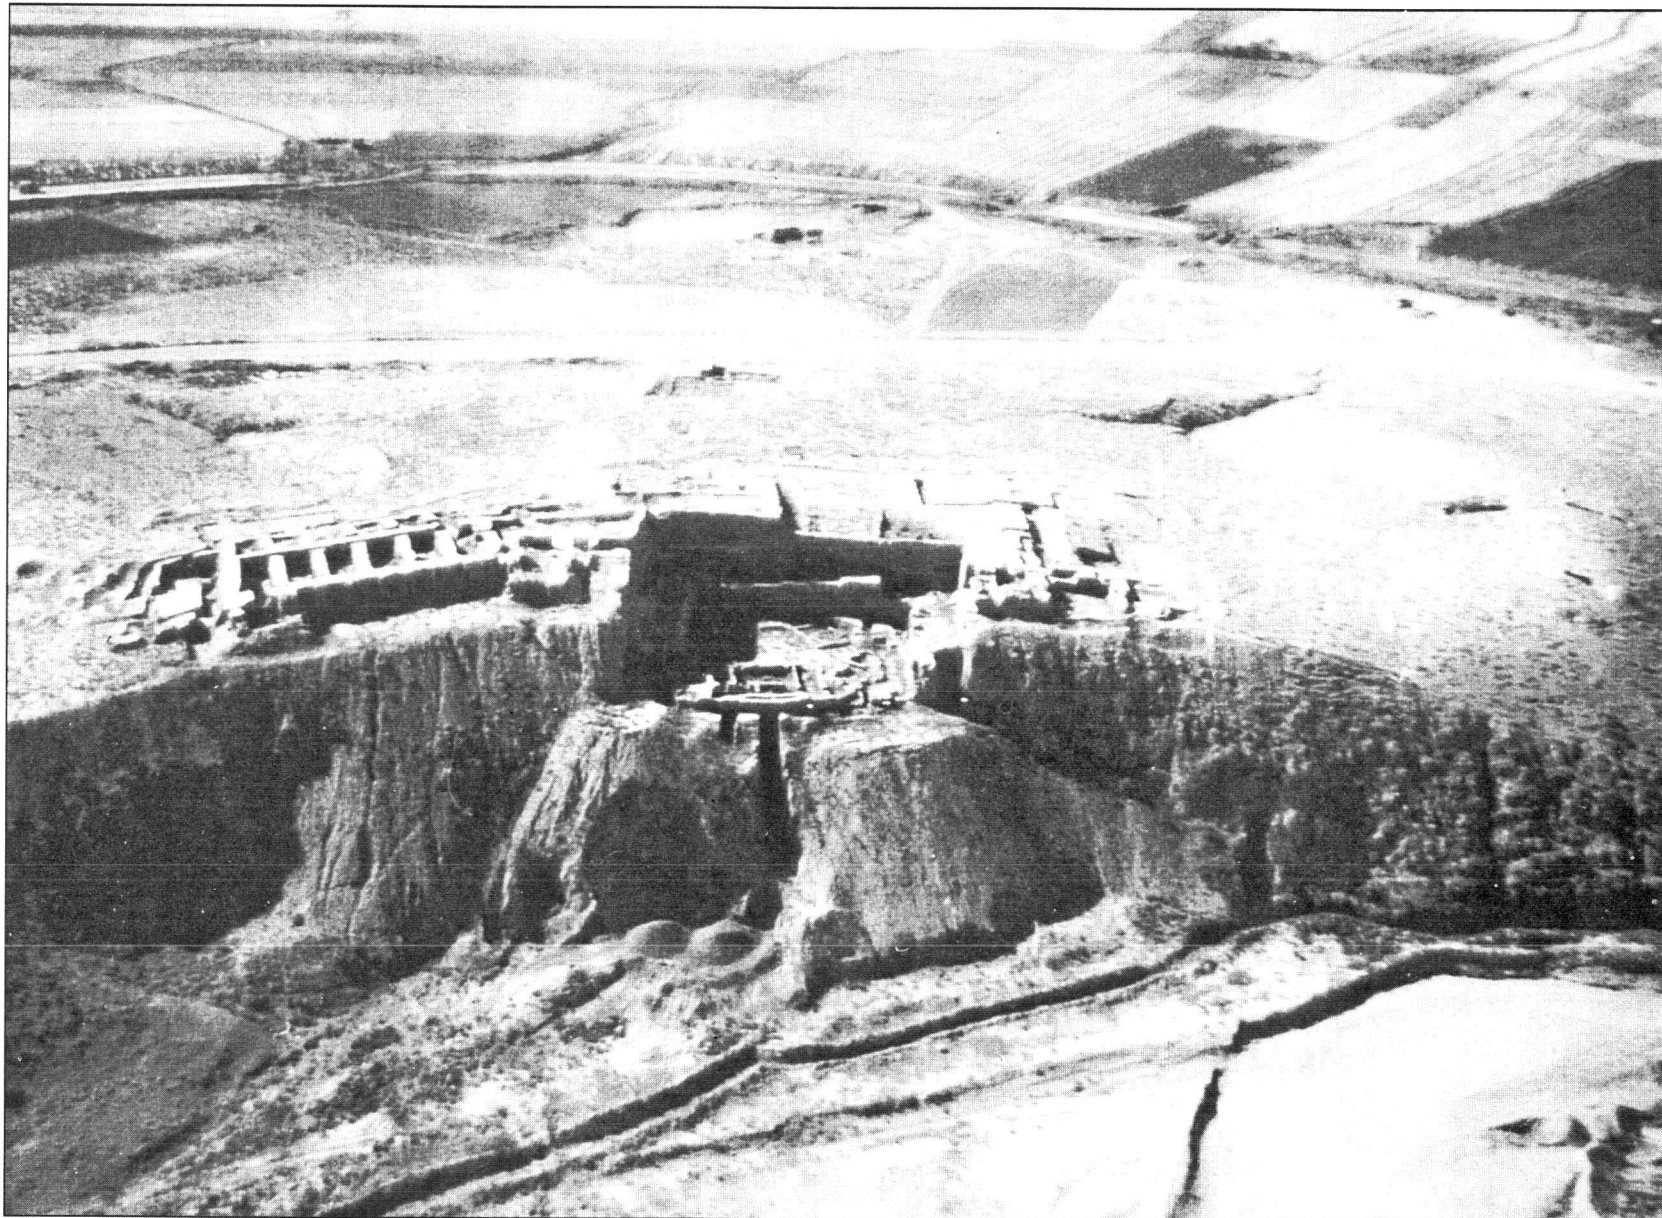
(تصویر-۲): تصویری هوایی محوطه باستانی گودین در نزدیکی شهرکنگاور در سال ۱۳۵۳ (عکس بردار: نگارنده)

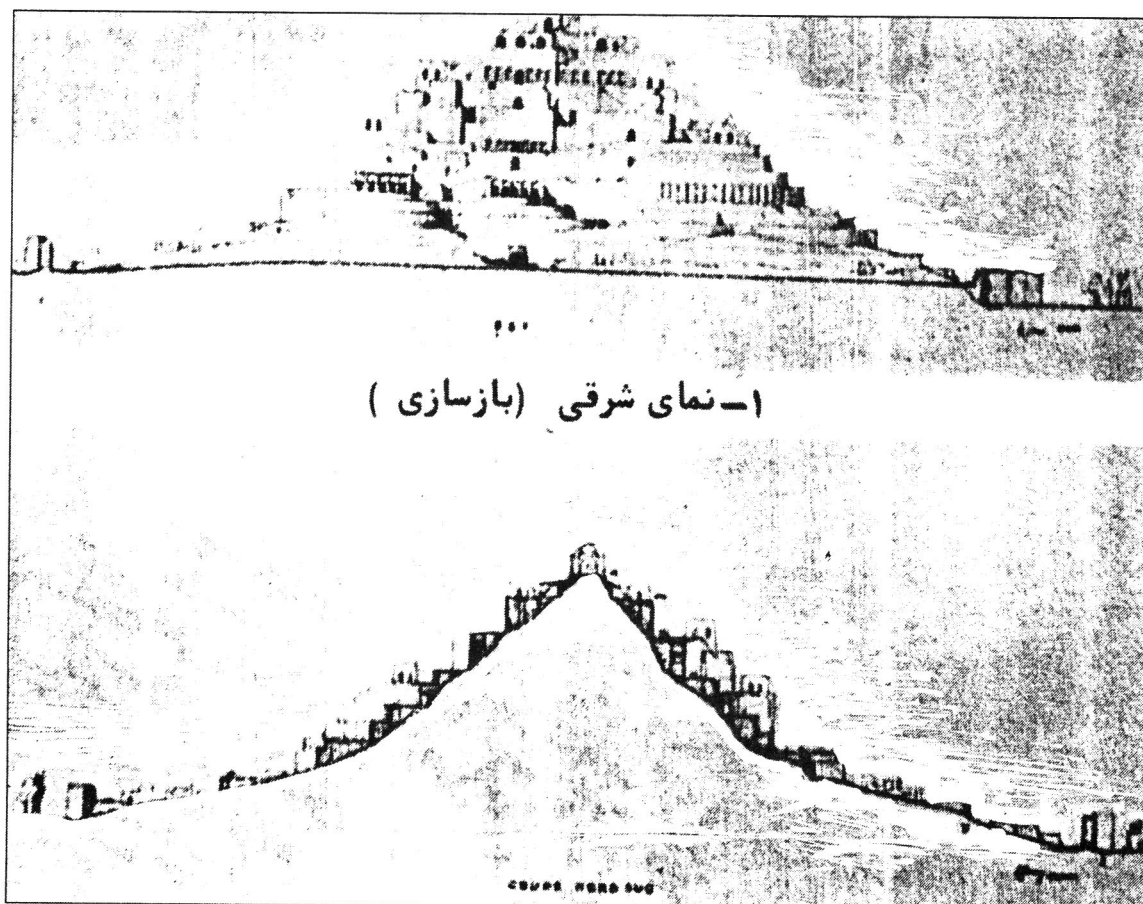
(نقشه - یک): برش شمالی جنوبی آتشگاه اصفهان و نمایش ساخت و ساز خشتی
بر روی کوه طبیعی بستر بنا. (طرح و مطالعه بنا: ما کسیم سیرو)

خشتی در شکم خود می گیرد و حجم بسیار عظیمی پیدا می کند و جلوه های چندین برابر آن خرجی را پیدا میکند که با مصالح خشت و گل بر آن صرف کرده و بر روی کوه، مهتابی هایی خشتی ایجاد کرده اند.^(۲) (نقشه - ۱)
در کنگاور هم همین کار شده، به صورتی که قله کوهی با

۲- تصویر ۳- نمایش دهنده طرح برش آتشگاه اصفهان و میزان ساخت و سازی خشتی بر روی کوه طبیعی است، برای آگاهی بیشتر نگاه کنید به: ما کسیم سیرو. "آتشگاه اصفهان"، ترجمه کلود کرباسی، مستخرج از "ایرانیکا آنتیکا" در فصل نامه علمی فنی هنری اثر. ص. ۱۹۹. ش. ۱۸-۱۹. زمستان سال ۱۳۶۹.

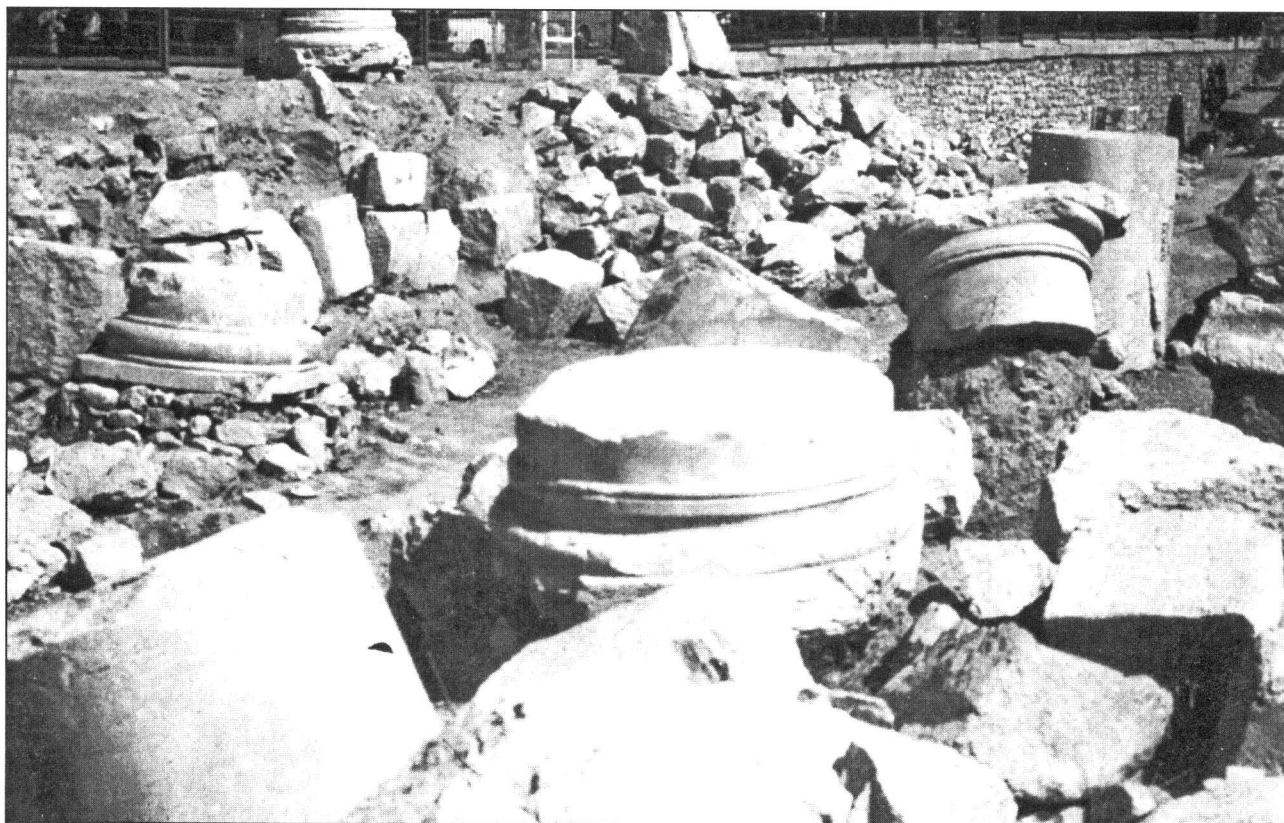
(تصویر ۲): پایه ستون، میان ستون و سنگ‌های نماد در بخش شمالی جبهه غربی.

در کاوش‌های پای مهتابی غربی تعدادی پایه ستون، میان ستون و سرستون و سنگ‌های نمای غربی فرو افتاده، نمایان گردید. در هنگام کاوش بررسی و شناسایی ریخته‌های و لایه های همجوار و زیر هرسنگ در برنامه کار گروه بود تا پس از طبقه بندی سفال‌ها و مدارک موجود زمان فرو افتادن هرسنگ روشن شود و در مقایسه فرو افتادن دیگر سنگ‌های نما، نوع آسیب وارده بر بنا را طبقه بندی و معلوم کرد. شاید بتوان جستجو کرد که آیا همه سنگ‌های نما در یک دوره فرو افتاده یا در دو، سه یا چند دوره بنا آسیب دیده است. ^(۱) از آن جا به وقوع زلزله در کنگاور نیز گزارش‌هایی تهیه شده است، معاینه وضع موجود و اطلاع از دوره فرو ریختن سنگ‌های نما در بررسی‌های ایستایی بنا درخور توجه خواهد بود. (تصویر - ۴)

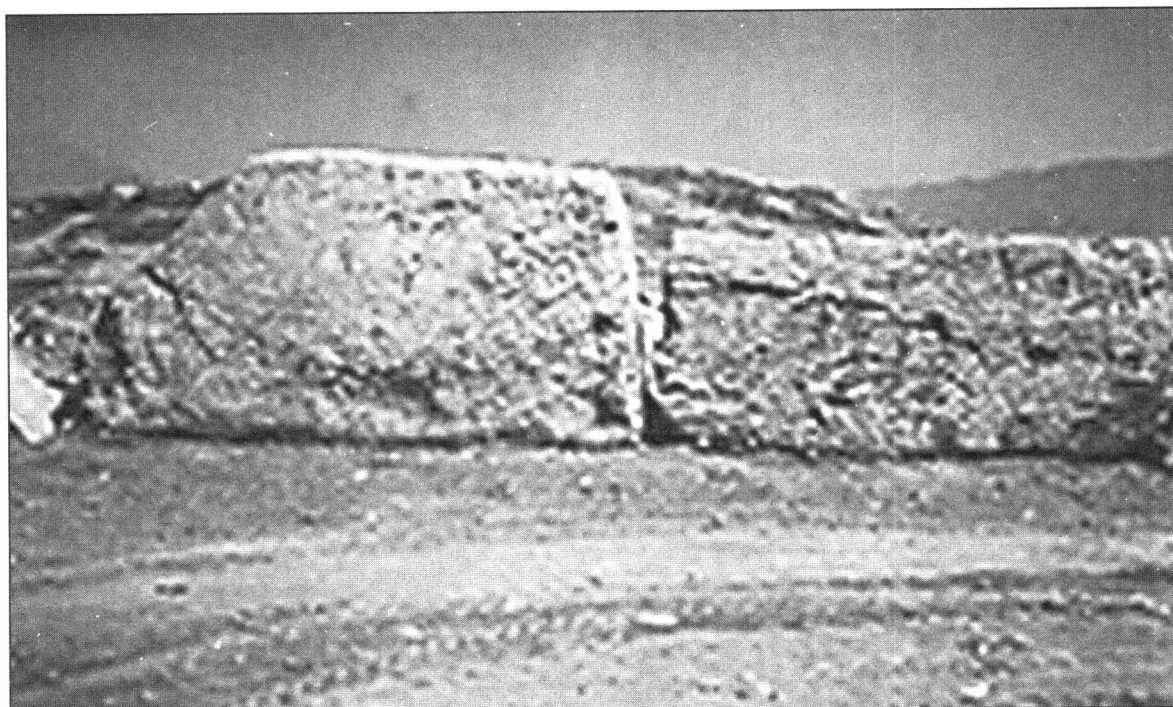
(تصویر-۱۱): منظر عمومی تختگاه مهتابی شرقی، در آغاز اجرای طرح باز سازی. سال ۱۳۷۷.

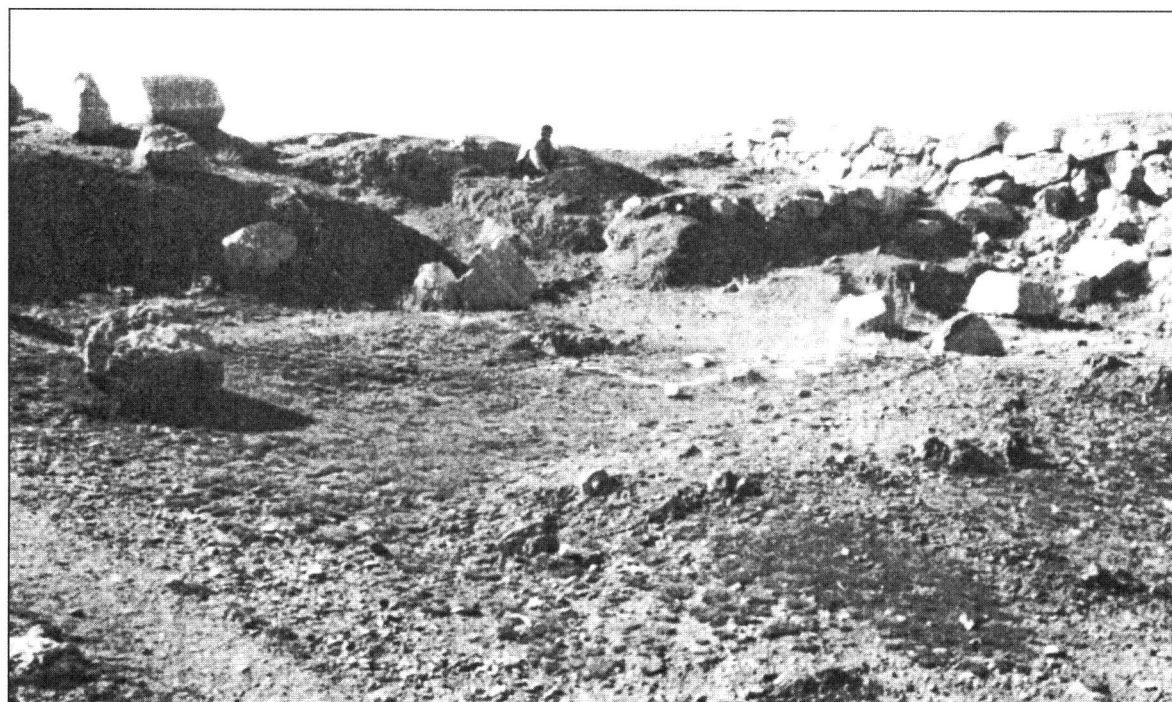
(تصویر-۱۰): نمای شرقی سنگ‌های بزرگ مانده بر روی بستر صخره‌ای مرتفع تختگاه کوچک مهتابی شرقی.

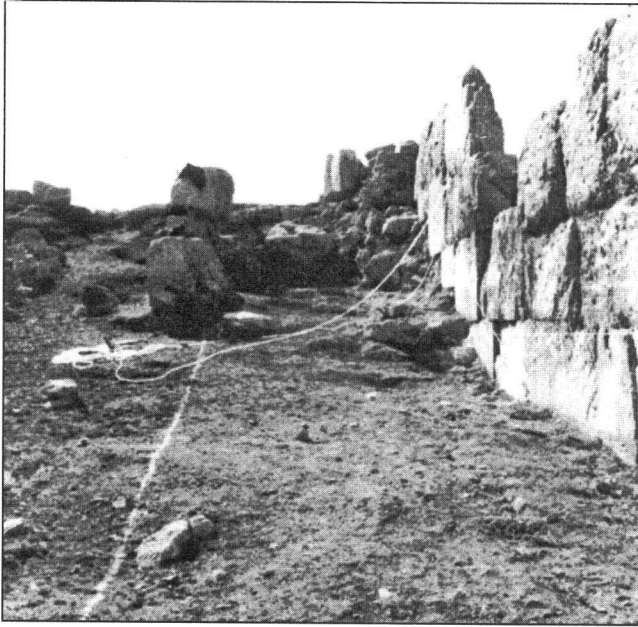
با کاوش در راستای نمای سنگ‌های موجود پلکان شمالی و همچنین در راستای دو سنگ بزرگ لبه مهتابی کوچک شرقی، ته رنگ پی کنی و هموار و طراز سازی جای سنگ‌های نما بر لبه این دو راستا بر روی صخره طبیعی بستر بنا نمایان گردید که با گچ ریزی بر روی لبه‌های صخره طبیعی، دسترسی به طرح عمومی ترکیب پلکان با مهتابی کوچک شرقی به دست آمد. (تصویر - ۱۴)

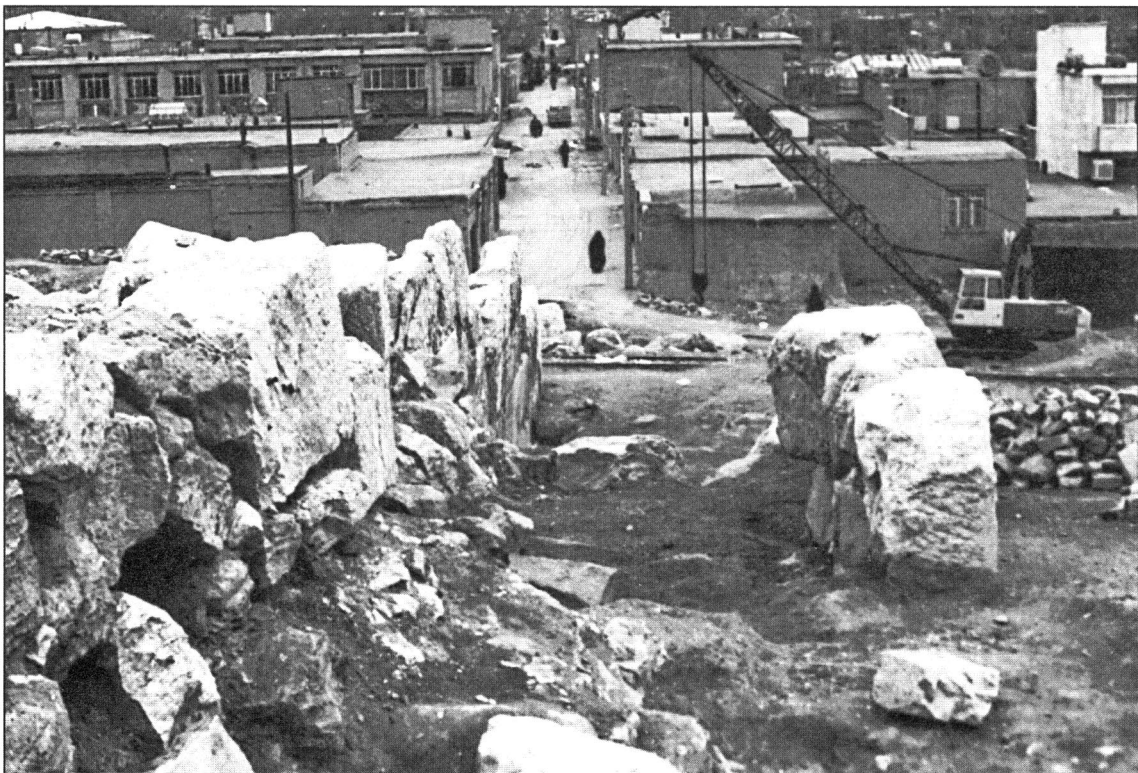
(تصویر - ۱۳): فضای خالی پلکان شمالی تختگاه شرقی، پیش از اجرای طرح باز سازی. دید روبه شمال. (در بالای تصویر گذری در راستای پلکان شمالی به چشم می خورد که به بنای مسجد جامع در بالای منتهی می گردد.)

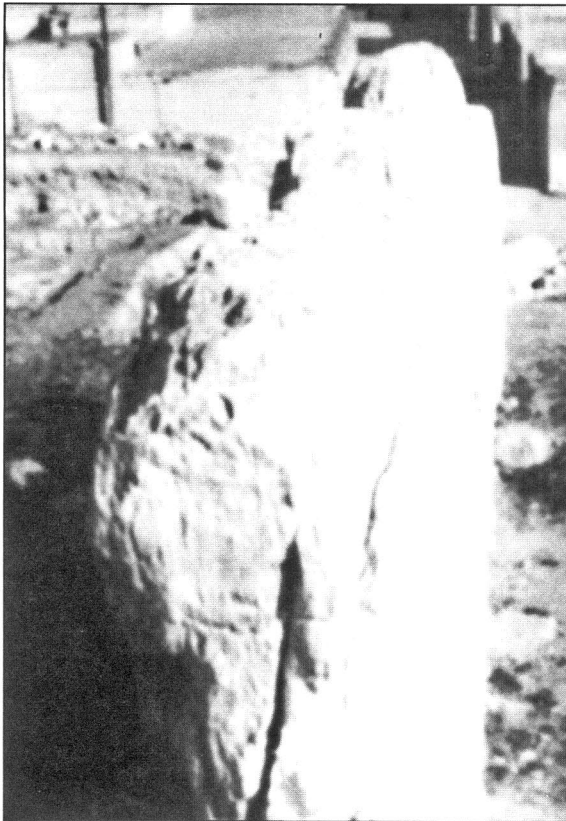
با بخش‌های ساخته شده، از یک جانب کاهش یافت و برای پیشگیری از آسیب بیشتر در سطوح فوقانی، پوششی آجری با ملاط کاهگل پیشنهاد و اجرا گردیده است. هرچند که نمای این مجموعه مورد پسند برخی نیست اما به لحاظ محسنات حفاظتی پوشش آجری و ایجاد سایه بان بر روی سنگ‌های نما تا هنگام چاره جویی‌های حفاظتی مناسب تر، نگهداری از وجود آن پیشنهاد می‌گردد. (تصویر - ۲۰) و (تصویر - ۲۱، الف و ب).

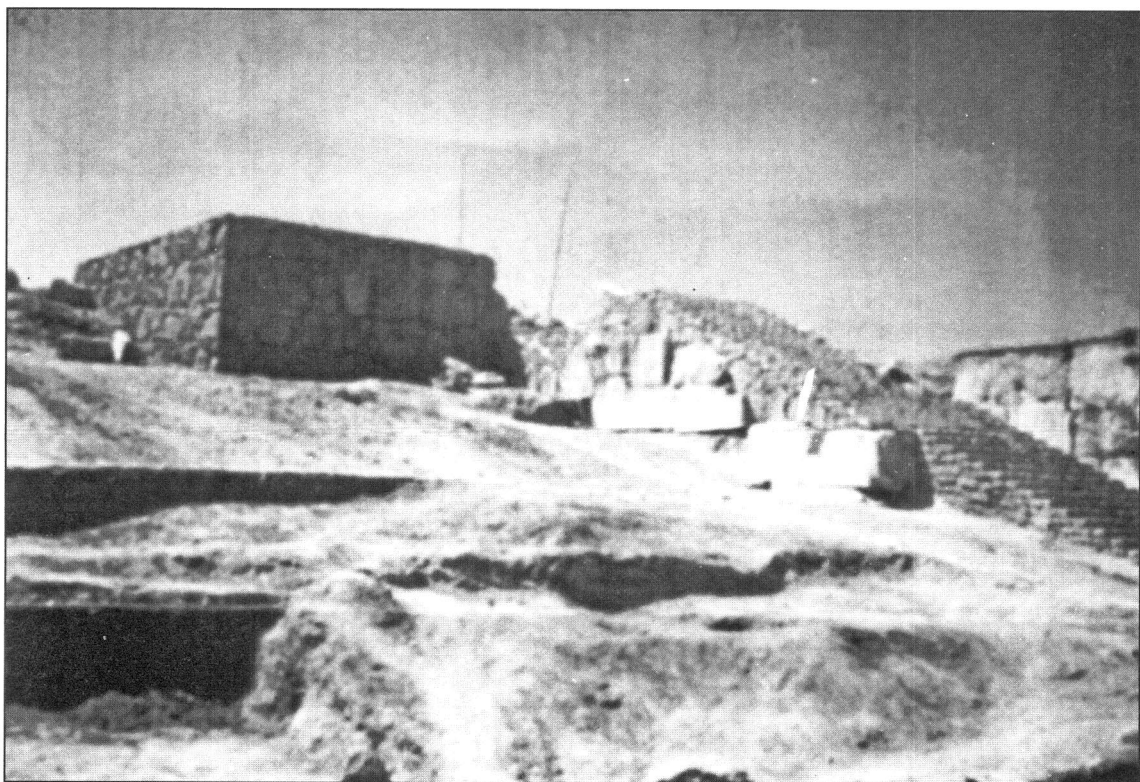
(تصویر - ۲۰): نمای عمومی پلکان شمالی و تختگاه کوچک مهتابی شرقی در نخستین مرحله‌های اجرای طرح بازسازی در این بخش از بنا.
