گزارش اجمالی آثار تاریخی عزآباد

محمد رضا قرائی زاده

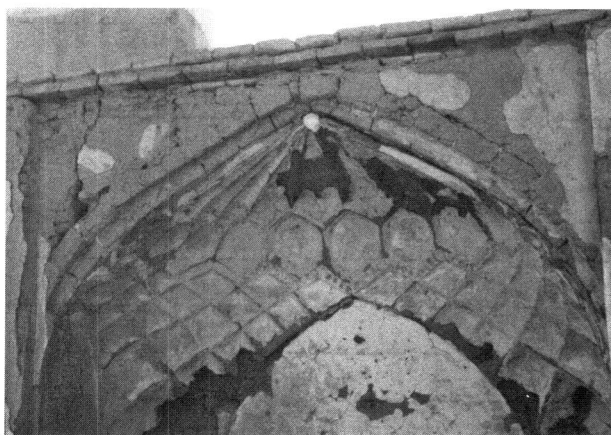
سردر مسجد عزآباد و کاربندی های گچی آن

از همین قسمت بناست. سردر ورودی دارای کاربندی گچی است که برخی قسمت‌های آن فرو ریخته است. مناره مسجد که در اصل سفیدکاری شده بود در سالهای ۶۵-۶۳ از سوی دفتر فنی سازمان ملی حفاظت آثار باستانی یزد مورد مرمت قرار گرفته مجدداً اندود شده است. راه پله ورودی بنا نیز مرمت شده لیکن حرکت شنهای روان موجب شده تا این تعمیر چندان به چشم نخورد.

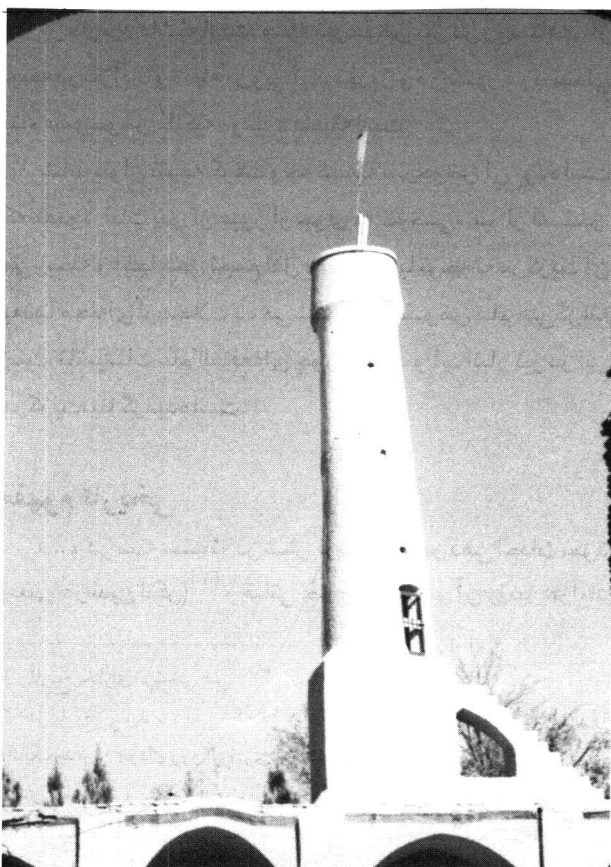
منار مسجد عزآباد

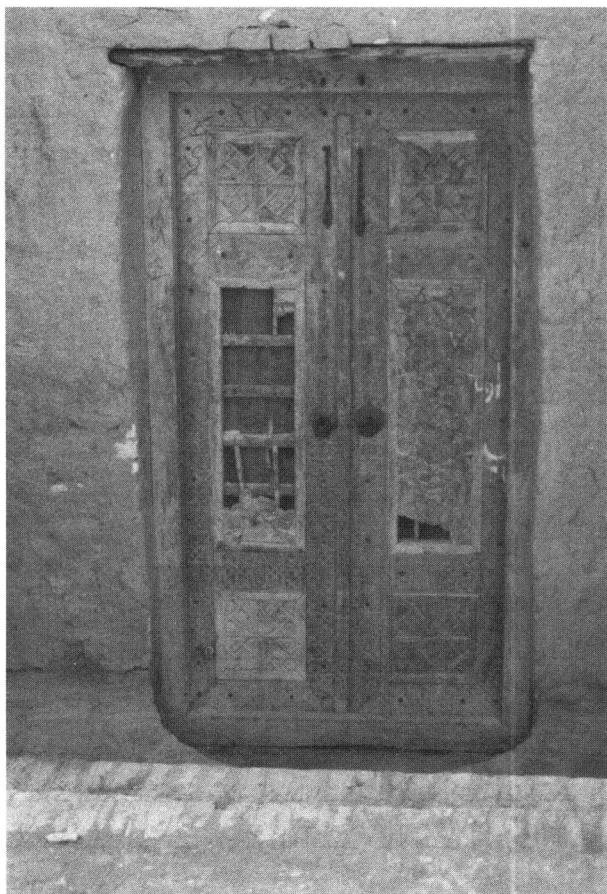
مناره مسجد، درب چوبی کنده کاری شده، نسبتاً ظریفی که قسمتهائی از آن آسیب دیده و در شرف خرابی کامل است جزئی

در چوبی کنده کاری شده مسجد

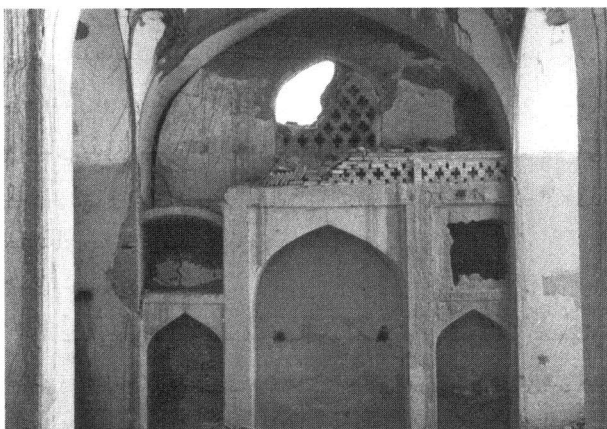
ایوان تابستانی مسجد جامع عزآباد دارای گنبدی مختصر از خشت است که بام آن از اندود کاه گل پوشیده شده است، محراب این قسمت نیز دارای کاربندی از گچ می‌باشد. سقف فرو ریخته گنبد ایوان تابستانی در دهه هفتاد توسط میراث فرهنگی یزد مرمت گردیده است لیکن حجم خرابی‌های مسجد افزون بر تعمیرات انجام شده است و تعمیرات، پاسنگوی سرعت تخریب نبوده است. غرفه‌های جانبی گنبد دارای خرابی‌های زیاد است. آنچه بیش از هر چیز بنا را در معرض تخریب قرار داده است، هجوم و اشرف شنهای روان بر بناست.

سقف گرمخانه مسجد در یکی دو سال اخیر بکلی فرو ریخته و تنها تویزدهای آن سرپا ایستاده است. در صورت عدم رسیدگی، پایه‌های گرمخانه نیز آسیب دیده، بر حجم آسیب‌های وارده بر، درب چوبی مسجد، گرمخانه و ایوان تابستانی افزوده شده و از مسجد جامع عزآباد که بنائی شاخص و معرف آبادی و یادآور گذشته روستاست، جز آوار و متروکه‌ای بر جای نخواهد ماند. طبیعی است حجم تخریب‌ها که جملگی جزئی و طبیعی است زیاد؛ و به طبع میزان تعمیرات نیز چشمگیر خواهد بود.

غرفه‌های جانبی گنبد مسجد

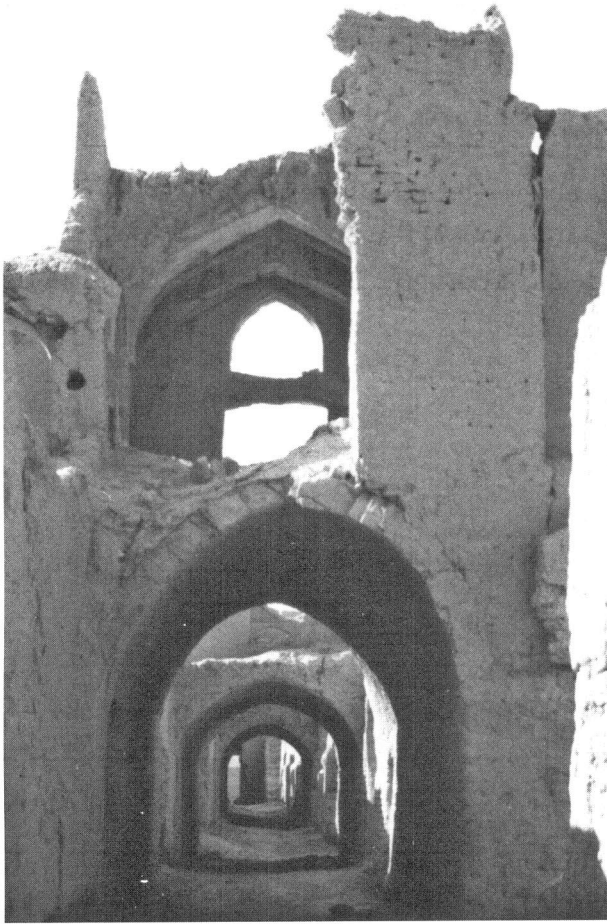
معبّر اصلی داخل قلعه

مختلف داخلی بنا را به هم ارتباط می‌دهد. ابنیه داخل قلعه، بر اثر مرور زمان و تحت تأثیر باد و باران، سیل و... بشدت آسیب دیده و سقف‌ها نیز اکثراً فرو ریخته یا در شرف ریزش است. آنچه بر جای مانده، ابنیه داخل قلعه می‌باشد که نشانگر این امر است که در مراحل مختلف زمانی حذف و اضافاتی به مجموعه بنا صورت پذیرفته، سبک ساختمانی بعضی قسمت‌ها بویژه در طبقات فوقانی عصر صفوی را تداعی می‌کند. برخی اتاقهای قلعه، دارای اندود سیم گل ظریف با دم‌گیری گچی است. بر اساس اظهارات اهالی ده، قلعه دارای حمام نیز بوده است و از پنجاه سال پیش تاکنون قلعه فاقد سکنه؛ و صورت متروکه را بخود گرفته است. نقشه آب انبار قلعه عزآباد توسط دانشجویان دانشکده علم و صنعت ایران برداشت و ترسیم شده که در صفحه ۹۹ کتاب سیری در معماری آب انبارهای یزد تنظیم محمود معماریان به چاپ رسیده است.

معبرهائی مسقف که صورت سباباط را به خود گرفته است، در جهتی عمود بر هم و به موازات حصارهای قلعه، بخش‌های

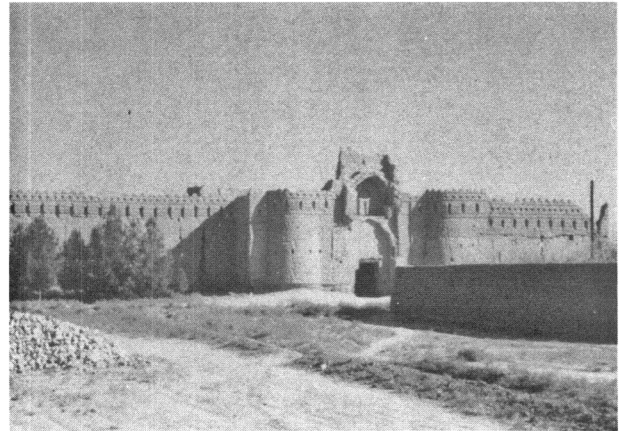
قلعه عزآباد

از خندق پیرامون قلعه اکنون اثری بر جای نیست لیکن حصارها و شاخص‌تر از همه، حصار ضلع جنوبی است که دارای سردری رفیع است، و شاه نشین قلعه نیز در همین بدنه بنا جلب توجه می‌کند. تنها بخشی از حصار ضلع غربی در تعریض معبر و محوطه سازی که صورت گرفته آسیب دیده است.

سردر قلعه دو طبقه دارای شاه نشین تماماً از خشت بنا گردیده، از درب چوبی آن چیزی جز قطعه چوب نعل درگاهی بر جای نمانده است. نیمی از ساختمان فوقانی سردر فرو ریخته، دو برج مدور از دو سو، ورودی قلعه را در میان گرفته، شاه نشین، برجهای مدور، کنگره‌های لبه برج و ردیف نقش و خالهای خشتی یک متری بالای حصار و برج‌های قلعه و تیرکش‌ها از دور جاذبه‌ای، به جای مانده بنا داده است.

حصارهای قلعه نسبتاً سالم و حصارهای کوتاه‌تر حصار اصلی را احاطه کرده و در بدنه‌های شمالی، شرقی و غربی در حد واسط دو برج ابتدائی و انتهائی (برج‌های چهارگوشه بنا) برج سومی نیز بنا گردیده است. در بدنه جنوبی که سردر اصلی قلعه واقع است بجای برج میانی دو برج گونه درب قلعه را در میان گرفته است.

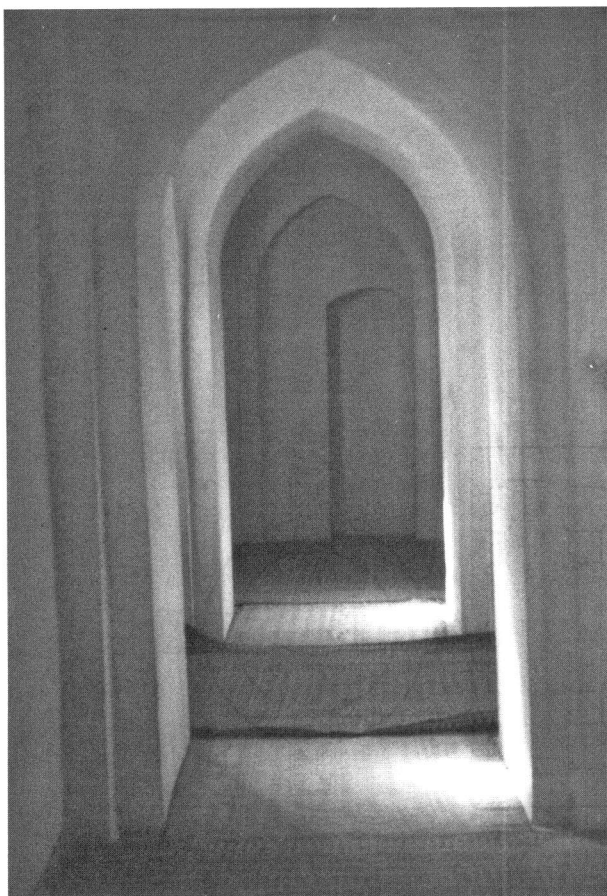
مسجدی کوچک، جمع و جور و مرتب بر بام آب انبار سر حوض بنا گردیده که دارای بادگیری نسبتاً بلند که از سمت شمال و جنوب به دو قفسه و از سمت شرق و غرب به پنج قفسه تقسیم شده است. داخل مسجد در ده سال اخیر تعمیر، سفیدکاری شده لیکن بام دنیا و بادگیر مسجد و بیشتر از آن بادگیرهای آب انبار، بشدت آسیب دیده در صورت عدم تعمیر فرو خواهد ریخت.

مسجد در دو قسمت بنا گردیده که، بادگیر حد واسط دو قسمت بنا است. قسمت خلفی بنا گرمخانه مسجد بوده است. در گذشته با میزان جمعیت اندک روستا گرمخانه جوابگوی نمازگزاران در زمستان بوده است.

قسمتی از مسجد سر حوض

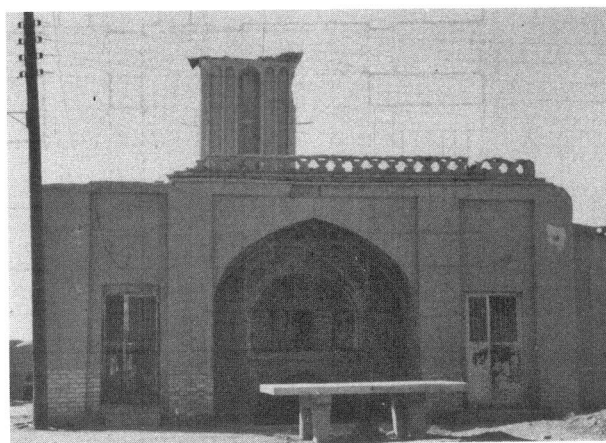
سردری از اندود کاه گل ظریف با کاربردی گچی و راهرو

ورودی آجری در موقعیت خوبی در روستا جلب توجه می‌کند. یک ردیف شبکه آجری کوتاه پس از شرفی بام در پیشانی بنا به چشم می‌خورد. چهار بادگیر ساده که از هر طرف یک قفسه را شامل است، اطراف خزینه آب انبار را احاطه و آب را خنک می‌کرده است. بام خزینه و بادگیرها آسیب دیده و نیاز به مرمت دارد، بر بام بنا مسجدی کوچک بنا شده است.

سردر کاربندی شده آب انبار سر حوض

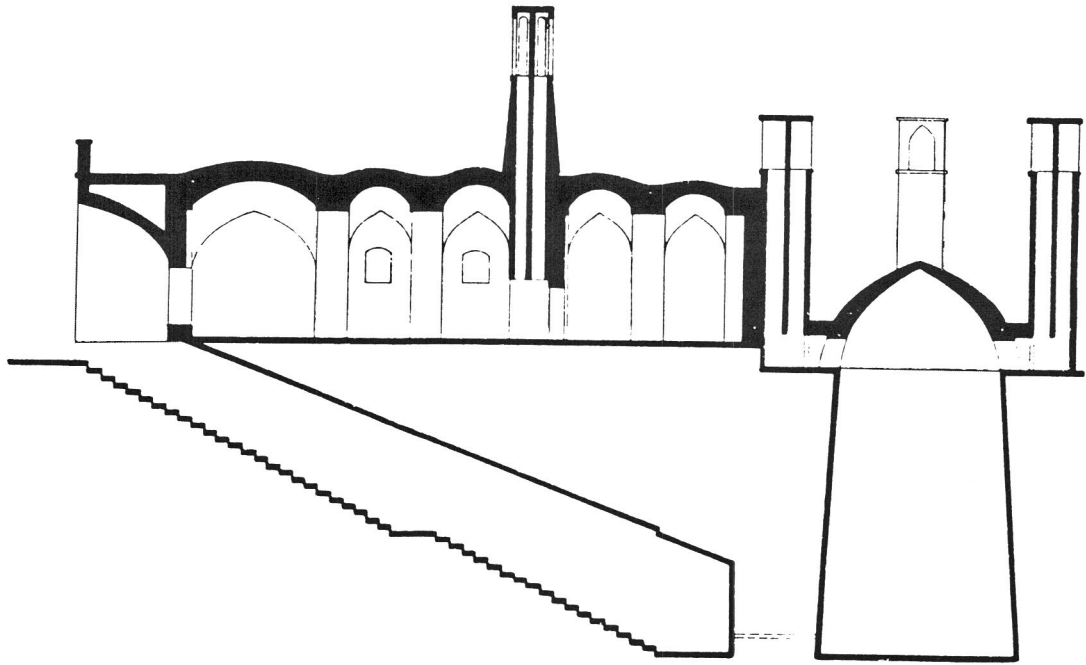
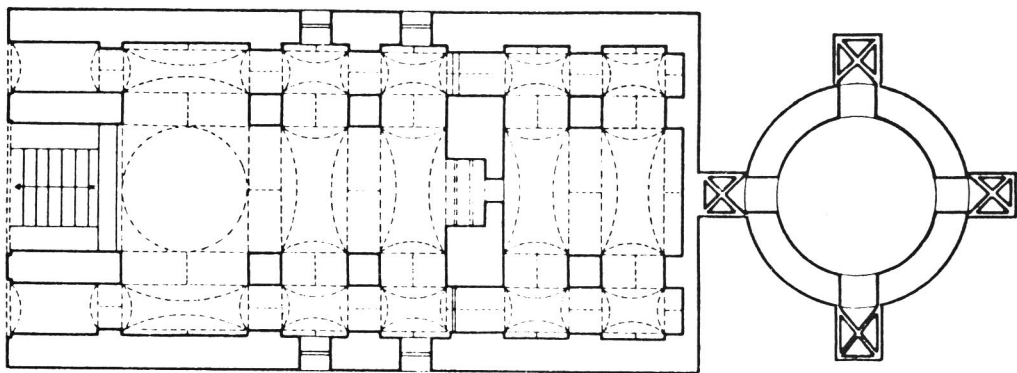
نقشه آب انبار مسجد سرخوض

نقشه برداری بنا توسط دانشجویان و با راهنمایی استاد محمود معاریان برداشت و در صفحه ۶۳ کتاب سیری در معماری آب انبارهای یزد آمده است. آب انبار سر حوض، و
