# سنگ نگاره داریوش در بیستون و مرمت‌های هنگام ساخت آن

ملیحه مهدی‌آبادی

عضو هیأت علمی پژوهشگاه میراث فرهنگی و گردشگری

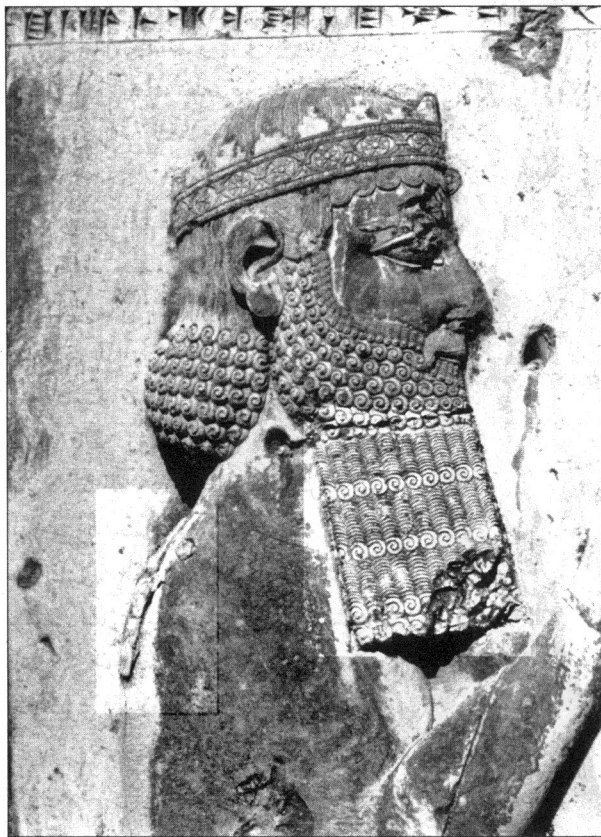
۱. بخشی از لباس نیزه دار (عکس ۳) قطعه مرمتی لباس نیزه دار در عرض ۱۰ سانتی متر و طول ۳۴ سانتی متر بادمیله فلزی که جای آن در سمت چپ قطعه می باشد مهار شده است.
۲. بخشی از موی کماندار داریوش (عکس ۴) موی کماندار در عرض ۴ سانتی متر و طول ۷ سانتی متر کوچکترین قطعه است بدلیل اینکه امکان بازدید دوباره در زمان نگارش مقاله برای نگارنده میسر نشد مشخص نیست که میله ای در این قطعه بکار رفته یانه .
۳. قسمتی از کمان کماندار (عکس ۴) کمان کماندار عرض ۹ سانتی متر و طول ۳۰ سانتی متر بامیله ای از سمت راست مهار شده است .
۴. پشت شانه داریوش (عکس ۵) پشت شانه داریوش عرض ۴ سانتی متر و طول ۱۵ سانتی متر میله در سمت راست در روی شانه داریوش است .
۵. ریش داریوش (عکس ۵) ریش داریوش عرض ۱۳ و طول ۱۸ سانتی متر بادمیله فلزی در سمت راست بر روی شانه و در سمت چپ مقابل بینی داریوش قرار دارد.

(ریش داریوش و پشت شانه (عکس ۵ داریوش (عکس ۵)

• مرمت های نوع سوم به دلیل خطا و اصلاح در شیوه تراش است مثل ریش داریوش، پشت داریوش و تاج فروهر

در مرمت‌هایی که نفوذ آب کمتر بوده، و درزی وجود نداشته، قطعات به همان شکل اولیه باقی مانده‌اند، مانند ریش و قطعه مرمتی کنف داریوش و تاج فروهر. در هر قطعه مرمتی متناسب با آن از میله فلزی برای مهار قطعه استفاده شده است: جنس سنگ بستر و قطعه‌های مرمتی یکی است و تفاوتی در شیوه تراشها در آنها مشاهده نمی‌شود.

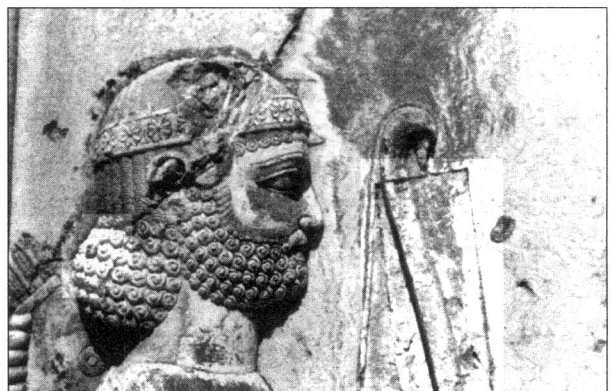
(قسمتی از کمان کماندار و بخشی از موی کماندار داریوش (عکس ۴)

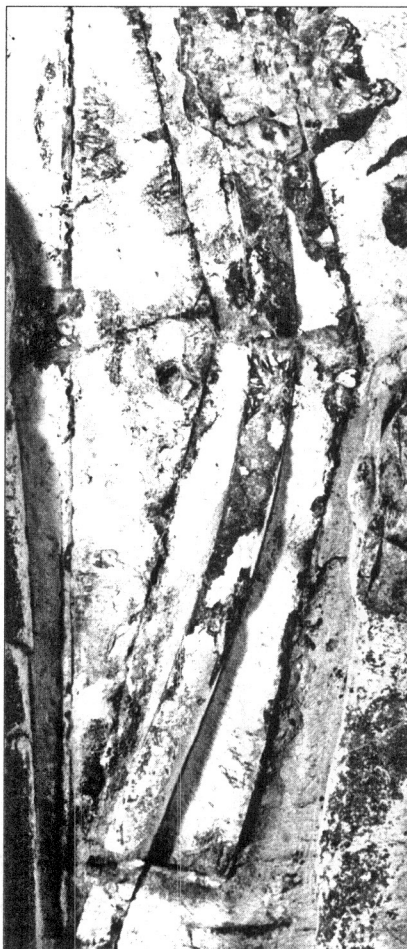
۶. کمان داریوش (عکس ۶) کمان داریوش عرض ۷ سانتی متر و دو قطعه ۳۱ سانتی متری در طول بزرگترین قطعه مرمتی اثر است تکه قسمت بالا بادمیله در سمت راست و تکه پایین بادمیله در سمت چپ مهار شده است .

کمان داریوش (عکس ۶)

سنگ، (حفره دار بودن آن) انجام گرفته است مثل سر اسیر دوم، کمان کماندار و کمان داریوش

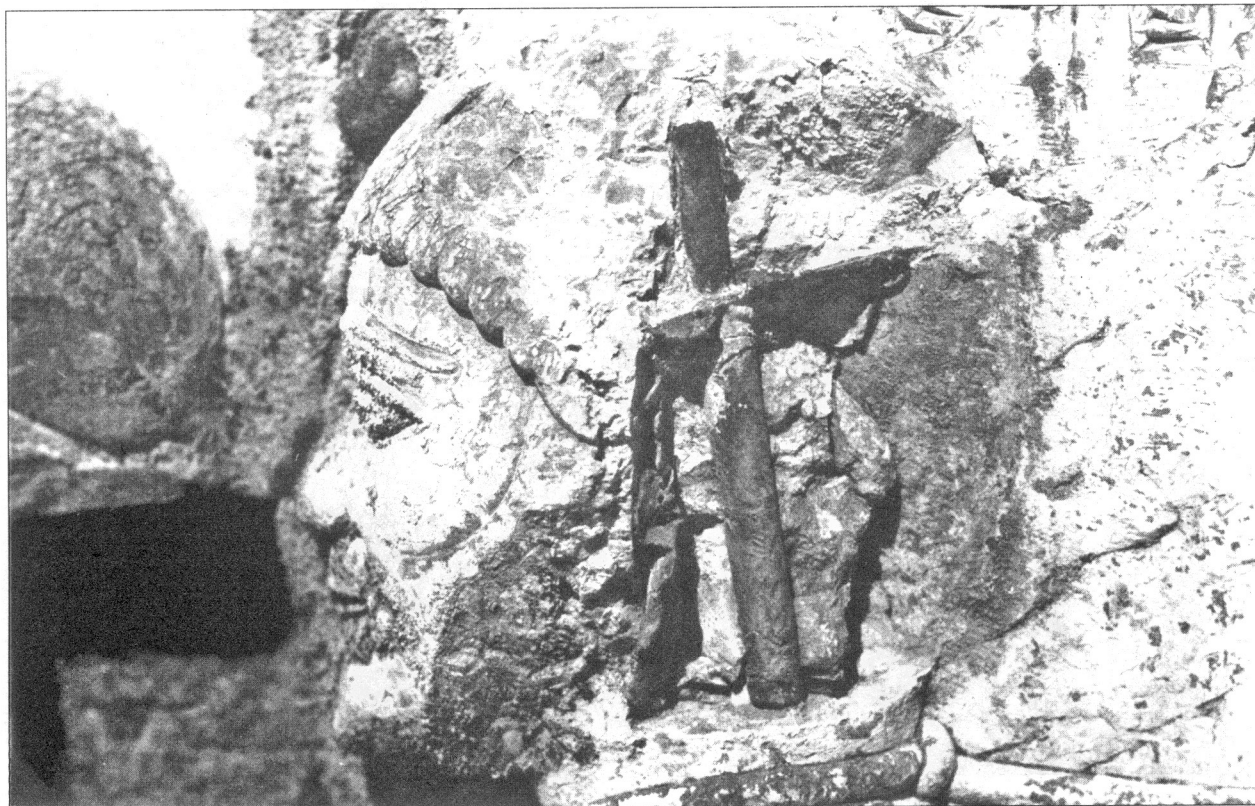
۸. قسمتی از سر دومین اسیر (عکس ۸) سر دومین اسیر ۱۸ عرض در طول ۷ سانتی متر میله از بالا آنرا مهار می کرده است .

قسمتی از سردومین امیر (عکس ۸)

میله ایجاد می‌نماید که سبب کشش در سنگ و گسیخته شدن قطعات مرمت شده سپس از هم جدا شدن آن می‌شود، بنابراین برای مقاوم ساختن میله‌های فلزی از آلیاژ ذکر شده فوق استفاده می‌کردند و بدینگونه دوام فلز را بالا می‌بردند (عکس ۸) در کتیبه بیستون نیز این تکنیک اجرا شده است. اما برخی مرمت‌ها به‌خصوص آن‌ها که بر روی درزها قرار داشتند به دلیل باز شدن درز و گسترش در اثر هوازدگی و نفوذ آب و ازدیاد حجم آهن قطعات فروریخته‌اند.

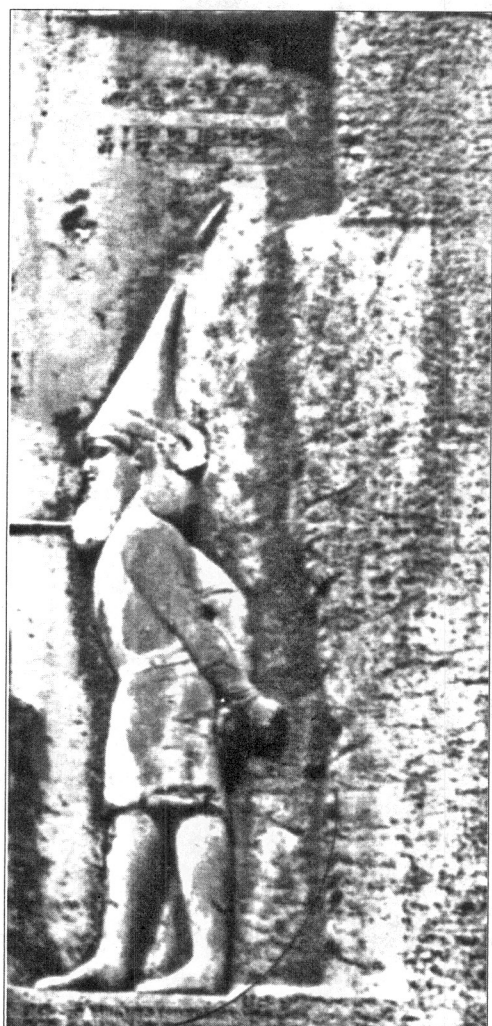
۱۱. حجاری مجدد آخرین اسیر یعنی پادشاه سکاها (عکس ۱۲)

حجاری مجدد آخرین اسیر یعنی پادشاه سکاها (عکس ۱۲)

یکی دیگر از مسائلی که سنگتراش با آن روبرو بوده تغییراتی است که به دستور سفارش دهنده انجام گرفته و مثال بارز آن حجاری آخرین اسیر یعنی پادشاه سکاها است که یکسال و نیم بعد از اتمام کتیبه به دستور داریوش حجاری شده است برای همین بخشی از خطوط ایلامی سمت راست نقوش پاک شده و تصویر پادشاه سکاها حجاری گشته است و سپس خطوط ایلامی مجدداً در سمت چپ فارسی باستان از نونگارش شده است.

شورشی بخشی از کتیبه ایلامی سمت راست نقوش پاک شده و سپس تاستون سوم آن در سمت چپ خطوط فارسی باستان مجدداً حجاری شده است.

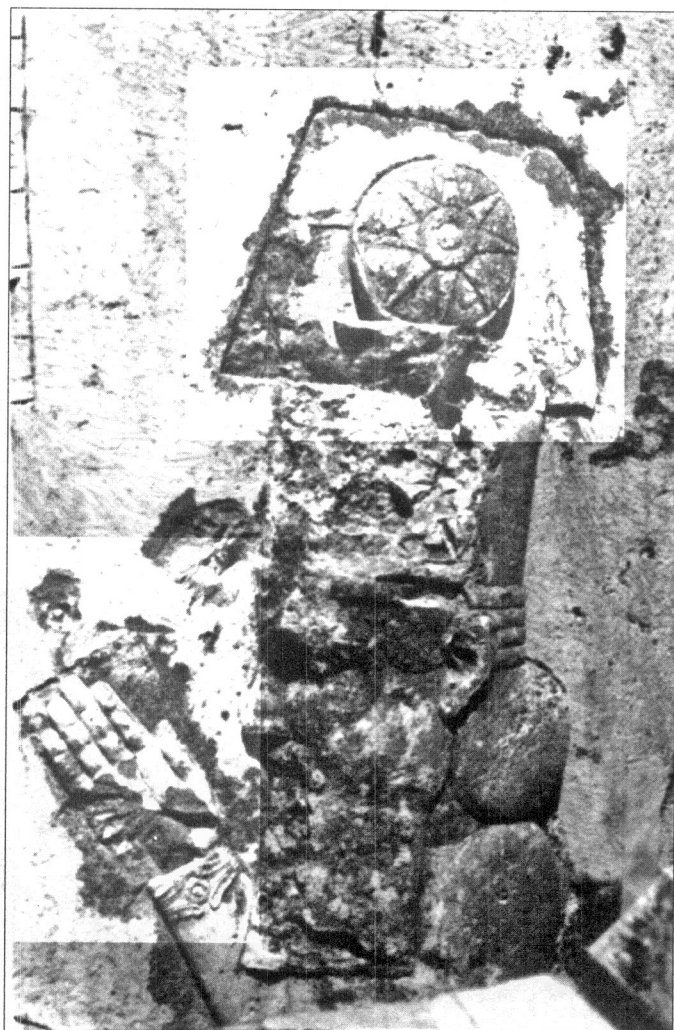
۱۰. تاج فروهر (عکس ۱۰ و ۱۱) تاج فروهر به شکل دوزنقه به عرض خط بالا ۱۳ و خط پایین ۲۰ در طول ۱۴ سانتی متر است که میله فلزی در قسمت وسط سمت پایین آنرا مهار می کند.

نمای نزدیک تاج فروهر (عکس ۱۱)

تاج فروهر (عکس ۱۰)
