حفاظت و مرمت باروی قدیم ری (محدوده چشمه علی)

ناصر پازوکی
کارشناس ارشد باستانشناسی و عضو هیأت علمی

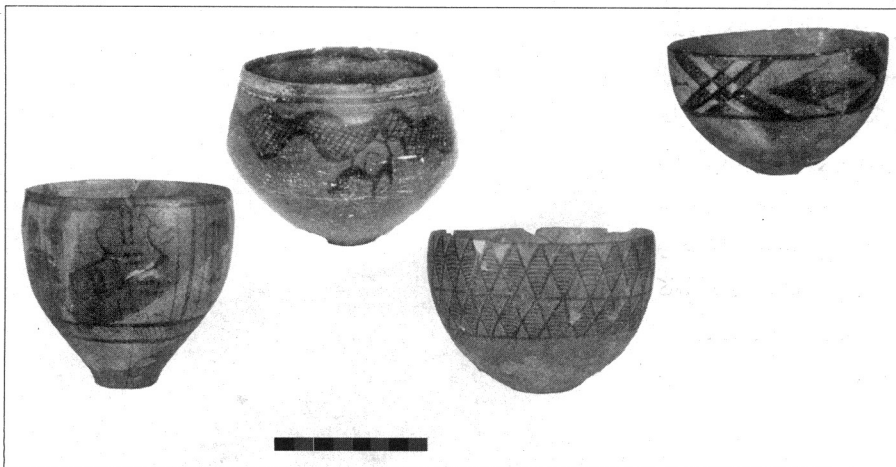
تصویر شماره ۴:

نمونه ظروف یافته شده از تپه باستانی چشمه علی، کتاب جایگاه فرهنگ چشمه علی در فلات مرکزی ایران، آذرمدوخت اسفندیاری

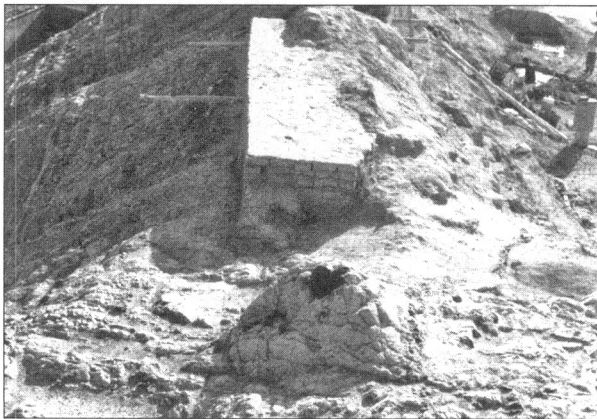
تصویر شماره ۹: حد فاصل دیوار B و C که اثری از دیوار قدیم در آن دیده نمی شود، دید از شرق

قسمت پنجم: حد فاصل میان دیوار B بطرف غرب تا دیوار C از ارتفاع صخره نسبت به قسمت سوم کاسته شده و سطح صافی را در آنجا می توان مشاهده کرد.

طول این قسمت حدود ۷/۲۰ سانتیمتر بوده و مانند قسمت سوم، دیوار آن کاملاً تخریب و اثری از آن وجود ندارد. صخره کوه کاملاً شسته و تمیز شده و خاکهای حاصل از تخریب دیوار در ضلع جنوبی بر اثر شیب زیاد شسته و از میان رفته اما در ضلع شمالی در پای صخره انباشته شده است. (تصویر شماره ۹)

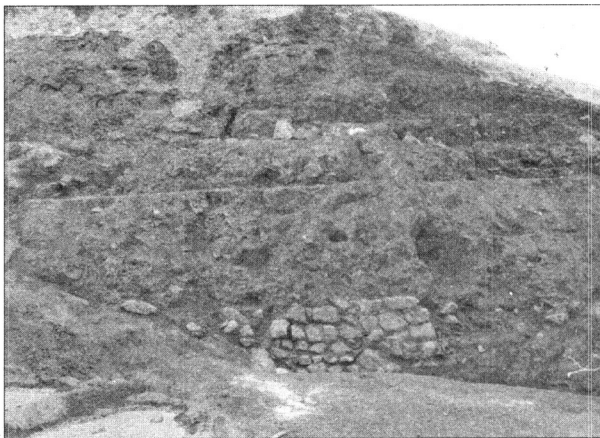
تصویر شماره ۱۱: آثار معماری و شواهد پی یکی از برجهای نگهبانی باروی قدیم ری که پس از تخلیه نخاله های ساختمانی نمایان شد، دید از شمال

در این قسمت، در وهله اول برای تسطیح زمین و ایجاد فضای کارگاهی و در وهله دوم برای یافتن پی دیوار، اقدام به پاکسازی و خاکبرداری و حمل نخاله های ساختمانی از این محل شد. ضمن این کار بود که موفق به یافته جدیدی شدیم که قبلاً اصلاً تصور آن نمی رفت. این یافته، برج مدور یا پشت بند قطور و حجیم و جسیمی بود که در دیگر نقاط باروی قدیم ری، نظیر آن مشاهده نشده بود. (تصویر شماره ۱۱)

متأسفانه بخش عمده این برج مدور تخریب و تنها پی آن در جوانب مختلف در آخرین لحظات رمق که در حد ایستایی یک سنگ در جایگاه اصلی خود بود، با دقت و وسواس فوق العاده از زیر خروارها نخاله ساختمانی و قطعات آسفالت یافته شد. ترکیب کلی این برج پس از زدودن خاکهای دستی بگونه ای می نمود که انگار برشی مورب از بالای دیوار تا پای برج در آن ایجاد کرده اند. خوشبختانه این سند مهم و ارزشمند با دقت همکاران شناسایی، پاکسازی و مستندسازی شد تا ان شاء.. نسبت به مرمت و بازسازی آن اقدام گردد.

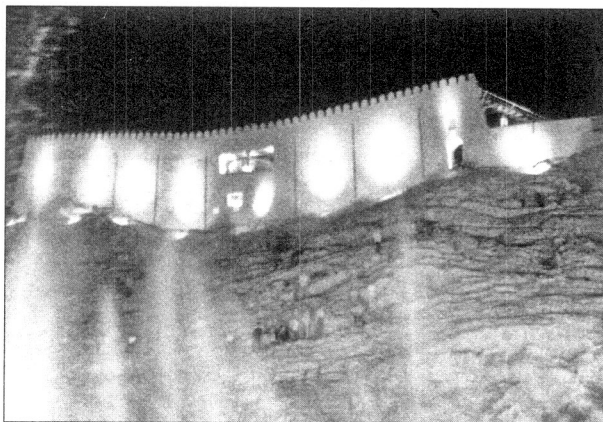
تصویر شماره ۳۰: نمایی از باروی حفاظت و مرمت شده ری در شب افتتاحیه

و بازسازی باروی قدیم ری" با حضور میهمانانی از ۳۲ کشور جهان، پنج سفیر و مسئولین و مقامها و شخصیت های علمی، ملی و محلی و با حضور بیش از پنج هزار نفر از مردم محل با شکوهی بسیار خاص، در تاریخ ۱۳۸۱/۷/۳ در مجاورت چشمه علی و باروی مرمت شده برگزار گردید. (تصاویر شماره ۲۹ و ۳۰) برای مراسم افتتاح بروشوری تهیه و توزیع شد که در آن مراحل مختلف کار تشریح و بصورت کامل معرفی شده بود.
