# امامزاده عبدالله ائینه ووزان

اسکندر مختاری طالقانی

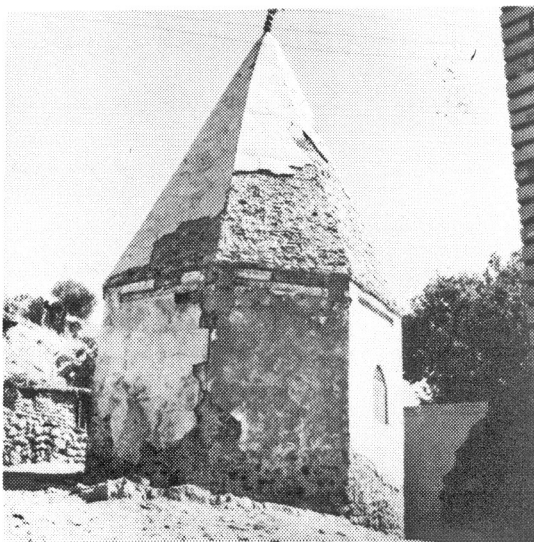
عکس شماره ۲ - تناسب ارتفاع ساقه و پوشش خارجی بنا

بدست داده که ساقه کوتاه برج بر آن شکل گرفته است. این ساقه که از خارج به صورت دیوار یکپارچه‌ای جلوه می‌کند از داخل عبارت است از پایه‌هایی که از محل تقاطع اضلاع (هشت گوشه) برمی‌خیزند و به وسیله قوسهای باربر تیزه‌دار در ارتفاع بهم می‌پیوندند. عامل اتصال دو پایه سینه اسپری است که با پایه‌ها بهم بافته شده‌اند. طرح هشت در این ارتفاع به وسیله ۸ رومی باربر اتصالی تبدیل به ۱۶، و سپس دایره شده پوشش داخلی بنا که گنبد عرق‌چین کم خیزی است بر آن شکل می‌گیرد. (عکس شماره ۱). پوشش خارجی برج هرم هشت ترکی است که با توجه شرایط اقلیمی منطقه از خیز بلندی برخوردار است. (عکس شماره ۲)

آخرین بخش از تعمیرات انجام یافته در بنا شامل بازسازی نمای خارجی برج است. در تهیه برنامه تعمیراتی این بخش از بنا پس از مشاهده موارد متعددی از جزئیات ساختمانی در بخشهای مختلف گنبد و ساقه برج مشخص شد که نمای مورد نظر سازنده بنا ترکیبی از نمای سنگ با بندهای گچی بوده است که براساس آن سطوح نمایان گچی در نما به نسبت نمای سنگی، سطح بیشتری را شامل می شده است. این دوره از نمای اولیه از آغاز تاکنون حداقل دو دوره تعمیراتی را شامل شده که در هر دو مورد تمامی سطوح نمای برج در گنبد و ساقه با اندود و سفید رنگی پوشانیده شده است. علت تغییر نمای برج در دوره های تعمیراتی بنا می تواند مربوط به ضایعاتی باشد که احتمالاً در اثر نفوذ رطوبت به داخل بندهای گچی در حد فاصل قلوه سنگهای بکار رفته در نما پدید آمده است. از این رو دوره های تعمیراتی بعدی به دنبال برطرف کردن این نوع ضایعه با ایجاد سطح صاف و شیب داری که قابلیت بیشتری جهت هدایت آب داشته و آب حاصل از بارش را کمتر در خود نگاه می دارد اندود

یکپارچه ای را برای رویه پوشش خارجی در نظر گرفته اند. خاصیت آسیب پذیری نمای اولیه برج از سوئی، و وجود دو دوره تعمیراتی با اندود سفید رنگ گچی از سوئی دیگر دلیلی جهت گزینش و احیاء یکی از دوره های تعمیراتی به عنوان طرح مرمتی نمای خارجی بنا گردید. از این رو پس از نمونه برداری و مطالعه ملاط اندودهای تعمیراتی، علل آسیب های این اندود در نمای خارجی بنا مورد بررسی قرار گرفت تا در برنامه مرمتی مورد پیش بینی قرار گیرد. بر این اساس روند تدریجی آسیب پذیری چنین پوسته ای بر سطح نما به ترتیب برشمرده ذیل مشخص گردید:

مکش آب حاصل از بارش توسط اندودهای یکپارچه گچی بدنه در سطح خارجی گنبد هشت ترک، یخ زدگی و انبساط حجمی سطوح یکپارچه اندود و ایجاد ترک، نفوذ آب به داخل ترکها و جاری شدن آن در بخش حدفاصل مابین اندود و اسکلت گنبد و یخ زدگی و فرسایش اندود گچی در این فضا و جدا شدن تدریجی پوسته اندود از اسکلت و به دنبال آن تشدید روند تصاعدی تخریب و بالمال سقوط تدریجی ورقه های جدا شده اندود.
