کشف تاریخ جدید نقاشی دیواری

گاوپناه مسجد جامع اصفهان

نوشته : خانم بهرامی
دانشکده پردیس اصفهان

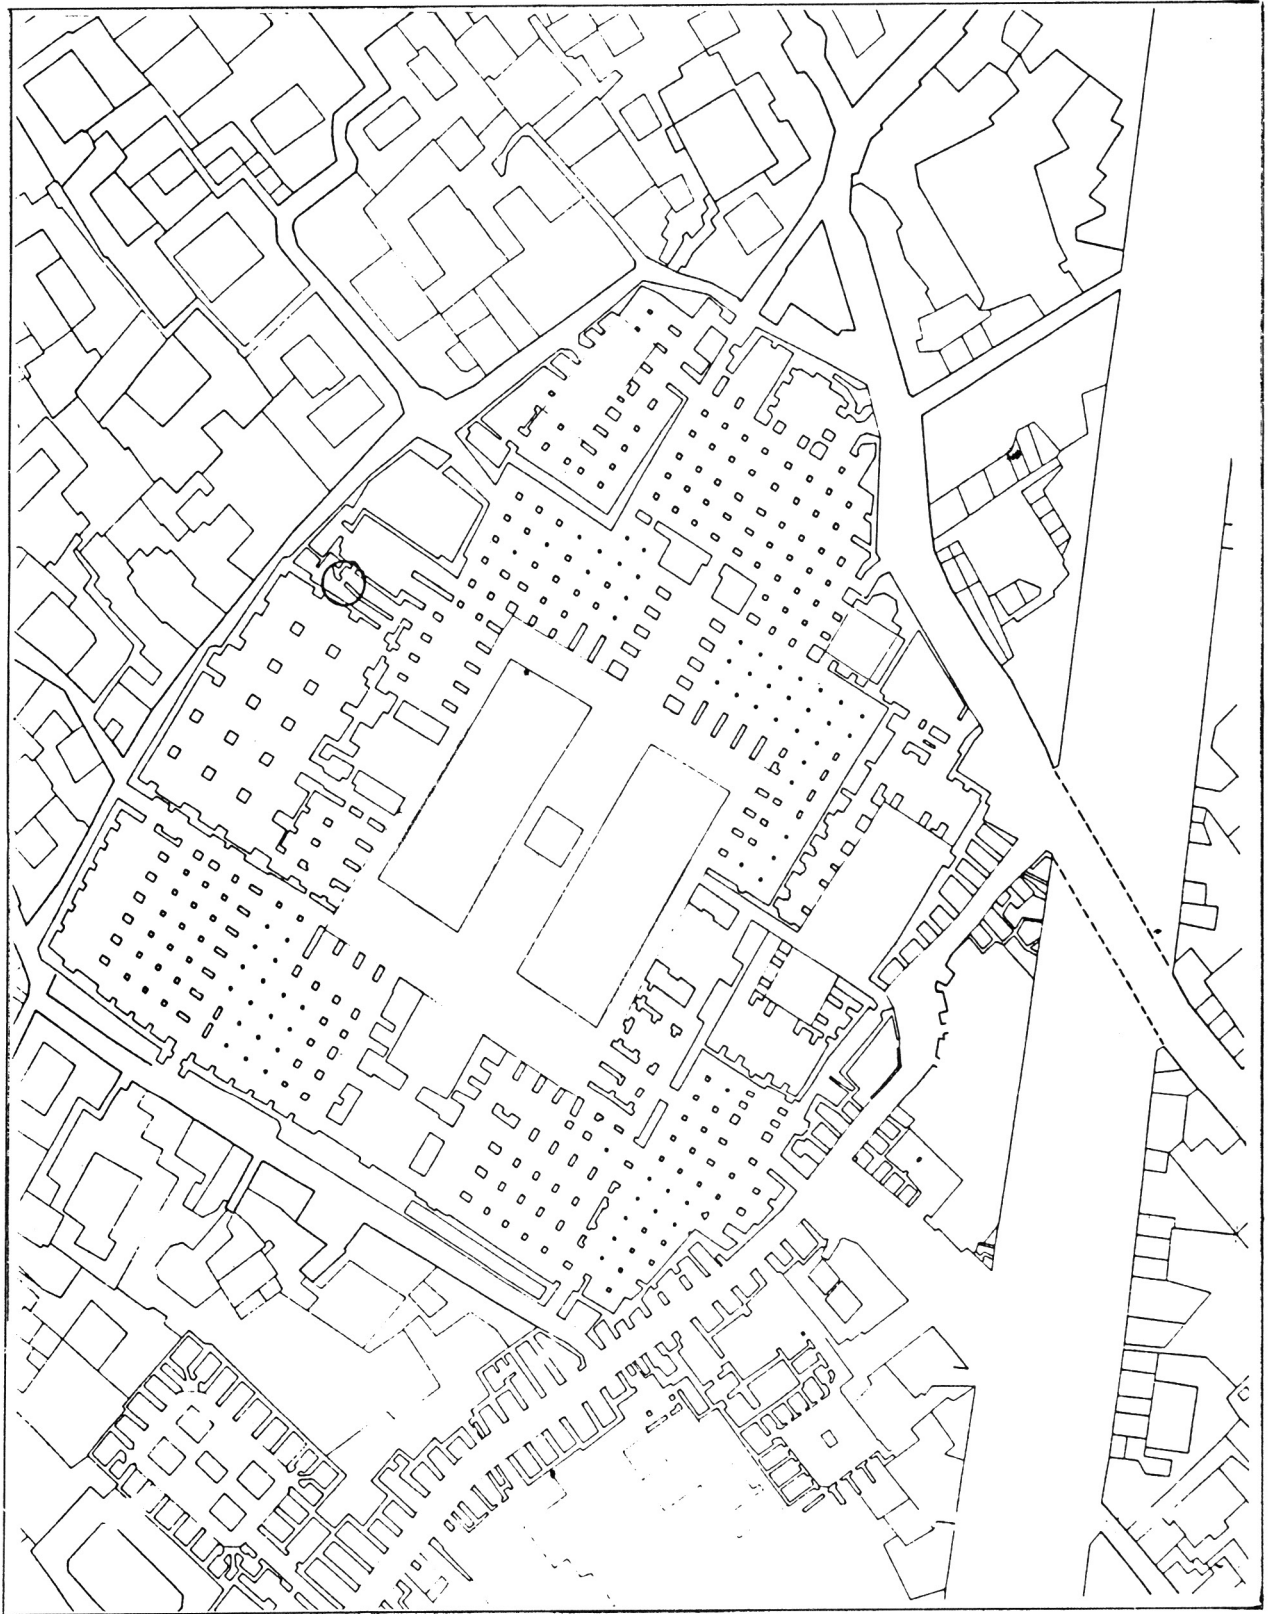
نقشه مسجد جامع اصفهان و محل نقاشی گاوچاه که با علامت مشخص شده است.

می‌باشد. این محل از طرف جنوب به شبستان صفوی و از سمت شرق به ایلخانی و به محراب اولجایتو و از طرف شمال به وضوخانه متصل است. درب ورودی آن رو به سوی شمال است. این محل جزو الحاقات دوره صفوی در مسجد است. نقاشی این مکان به روی طاقی دوم ورودی کشیده شده است (در نقشه با علامت مشخص شده است) متأسفانه نمونه دیگری از این نوع نقاشی در گاوپناه بدست نیامده است.

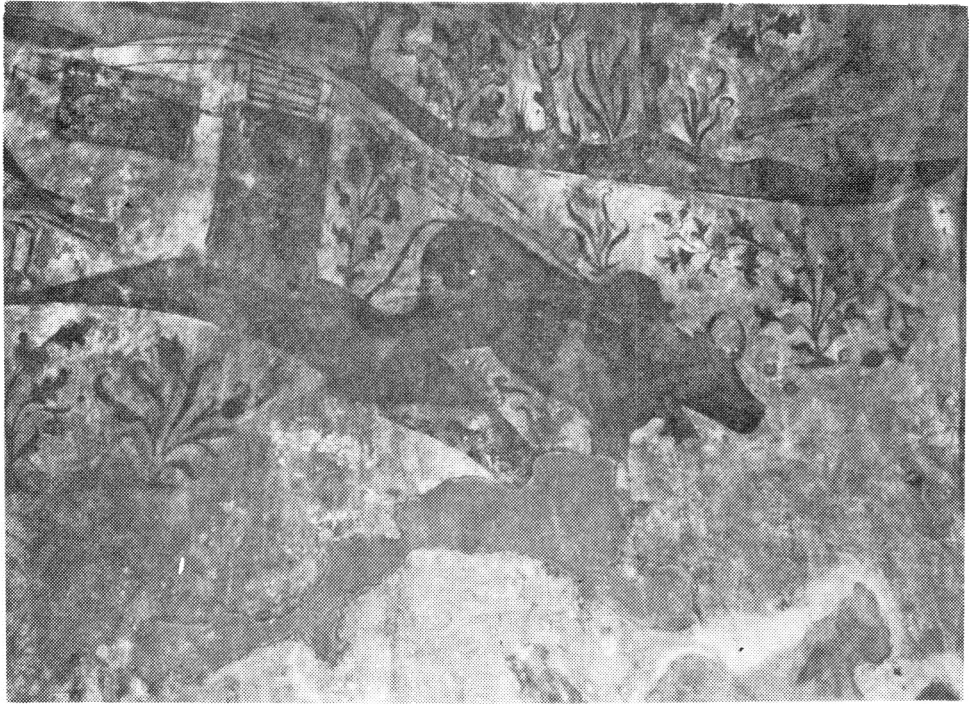
تصویر شماره ۱ - نقاشی دیوار جنوبی (روبروی ورودی)

با برخورد اول به نقاشی ۲ رنگ سیاه و سفید به چشم می‌خورد اما با استفاده از نور زیاد و اندکی دقت این محدودیت از بین رفته و مقداری رنگ سبز و لکه‌ای از رنگ قرمز در قسمت چپ تصویر دیوار جنوبی مشاهده می‌شود. سطح اولیه دیوار از آجرهایی به ابعاد $۲۵/۲۰ \times ۳۶/۳۶$ سانتی‌متر) و آجرهای نظامی به ابعاد $۳۶ \times ۳۶ \times ۶$ سانتی‌متر) پوشیده شده است که روی آن یک لایه خشت کشیده سپس لایه گچ تدارکاتی و روی آن نقشها طراحی گردیده است.

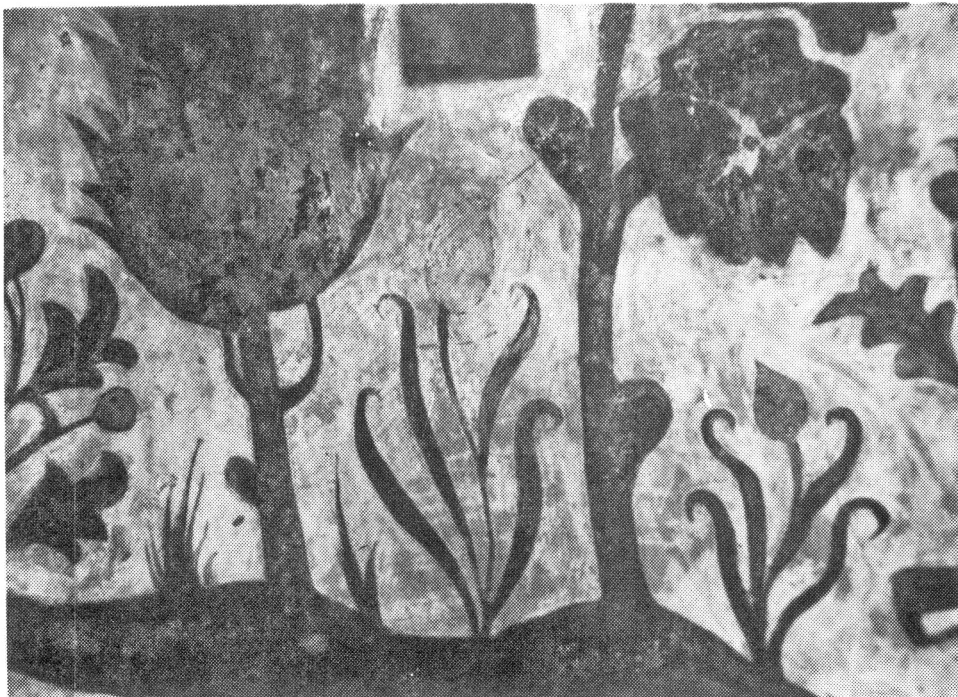
تصویر شماره ۳

و بهمان ترتیب رنگ آمیزی نموده است و در بعضی قسمتها با رنگ سیاه روی رنگ سفید طراحی شکل را نموده است (تصویر شماره ۳).

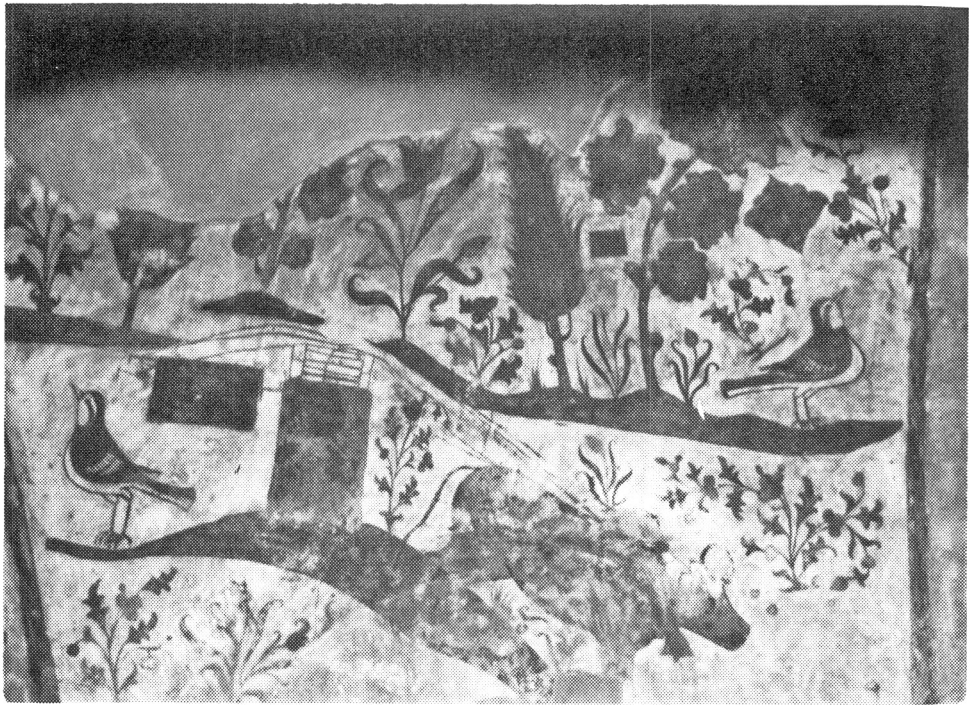
رنگها در بعضی نقاط از تداوم نسبی مناسب برخوردار بوده و به عکس ضعیف بودن بست رنگ با به اثر گذاشتن بر روی پنبه و یا انگشت در بعضی قسمتها بخوبی نمایان است و این مشاهدات عدم تبحر و آگاهی نقاش را به تکنیک ساخت رنگ را نشان می‌دهد. در گوشه بالای سمت راست نقاشی دیوار جنوبی کتیبه‌ای وجود دارد که قبلاً دارای نوشته‌ای بوده که اکنون به جز چند لکه ناخوانا از آن چیزی باقی نمانده است (تصویر شماره ۴).

تصویر شماره ۴ - محل قرارگیری کتیبه با علامت مشخص شده است.

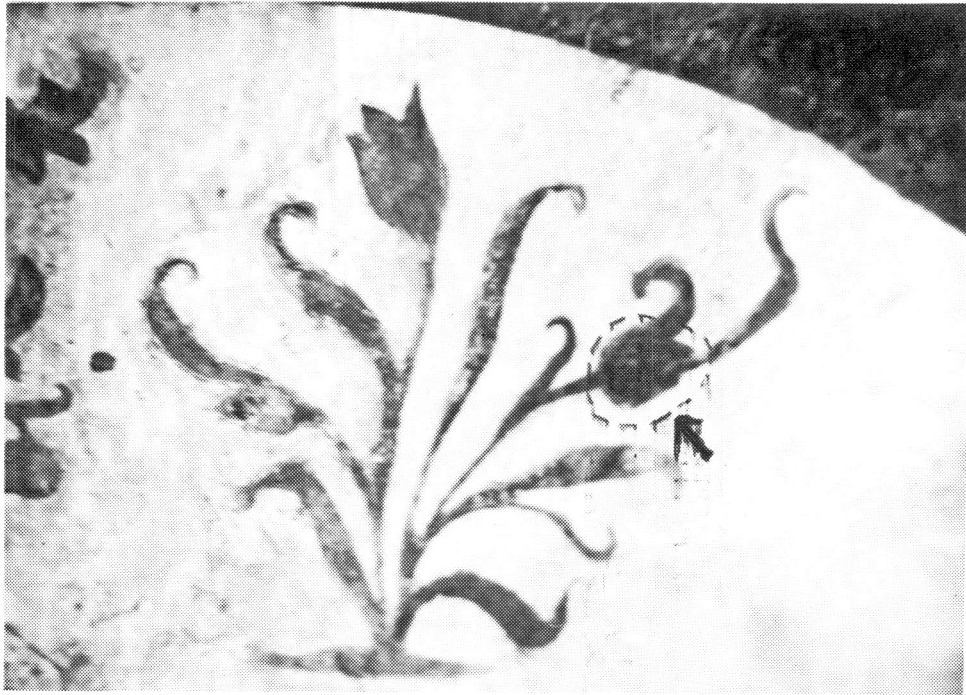
به مشاهدات عینی گردید که رنگ سبز احتمالاً سبز سیلو می‌باشد که از پختن سنگ سیلو بدست می‌آید و رنگ قرمز قرمز کوم و غوره می‌باشد که از حشره قرمز دانه تهیه می‌شود. (تصویر شماره ۸ و ۹)

رنگ سفید با آزمایش مشخص گردید که گل سفید است و رنگ سیاه همان دوده است رنگ سبز و قرمز به دلیل محدودیت رنگی مورد آزمایش قرار نگرفت و منجر

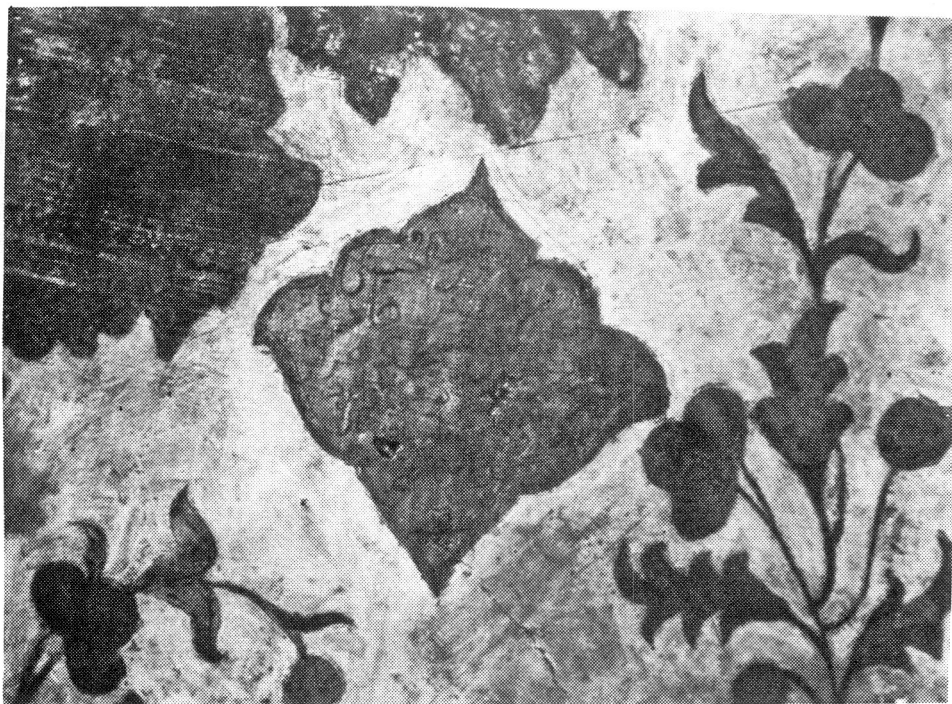
استفاده می‌کنند. معهذا عدم وجود این امکانات سبب چاره دیگری گردید و متأسفانه نبودن امکانات و شرایط بد محیط نقاشی راهی به جز این را نگذاشت که از پروژکته‌های قوی برای نور زیاد و تلاش برای بدست آوردن کلمات از روی خود کتیبه انجام شود. سعی بسیاری در طی روزهای متمادی گردید و بالاخره حدوداً تمام کتیبه خوانا گردید. به جز یک کلمه که لایق‌رء می‌باشد. (تصویر شماره ۱۱)

همانطور که مشاهده می‌شود تاریخ نقاشی در سنه ۱۱۹۹ هجری قمری است یعنی در زمان حکومت علیمردان خان زند با مطالعه به تاریخ حکومت زندیه متوجه می‌شویم که این زمان شاهد جنگهای داخلی سلاطین بر سر حکومت بوده است. شاید این سؤال جوابی باشد که چرا هنرمند در چنین مکانی نقاشی را به

تصویر شماره ۱۱ - کتیبه بعد از مرمت.

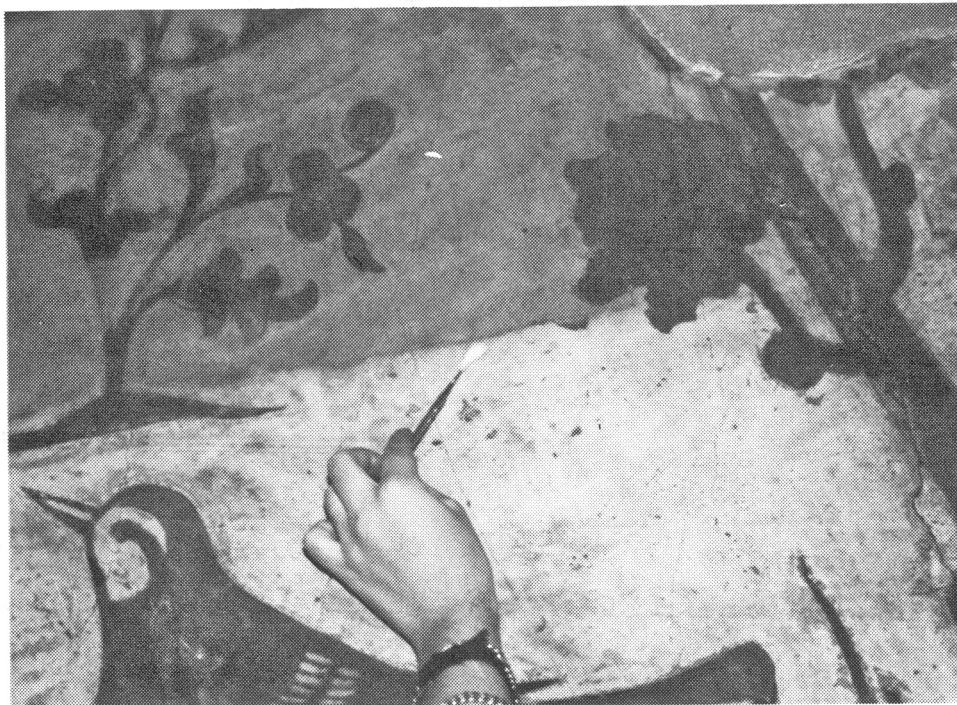
مجزا بودن این نقاشی با دیگر هنرهای بکار گرفته شده در مسجد ویژگی به اثر بخشیده است. این محل از دیر زمان مکان تجمع کارگران بوده است و در زمستان از آتش برای گرما استفاده می‌کردند و دود ناشی از آتش برای گرما در زمستان لایه سیاهی بر روی نقاشی گذاشته است و واضح است که اسید کربنیک حاصله چه تأثیراتی بروی رنگها می‌گذارد.

تصویر شماره ۱۲ - برداشتن لایه دوده از روی نقاشی.
