پرستگاه آناهیتا (کنگاور)

مهندس محمد مهریار

فصل ۱ - سابقه آشنائی با پاره های از ویژگی های بنا :

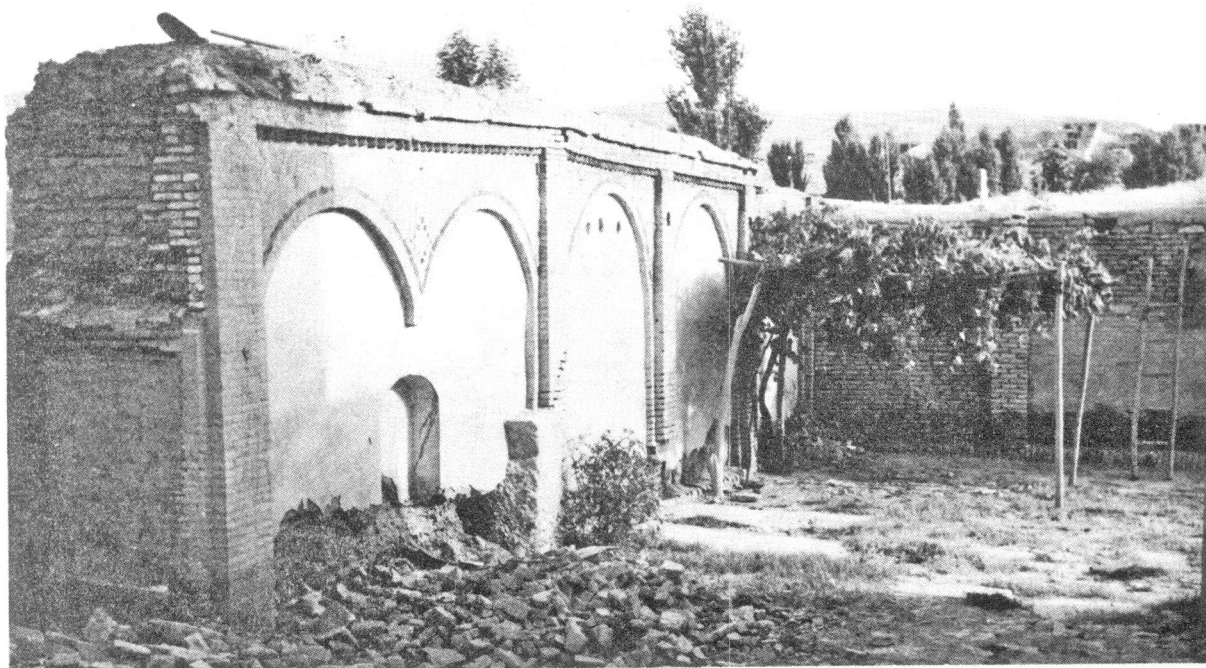
(تصویر ۳-۱) گوشه شمال غربی بنای باستانی . نمای بنای افزوده بر فراز بنای باستانی - دید به جنوب شرقی . ۱۳۵۰

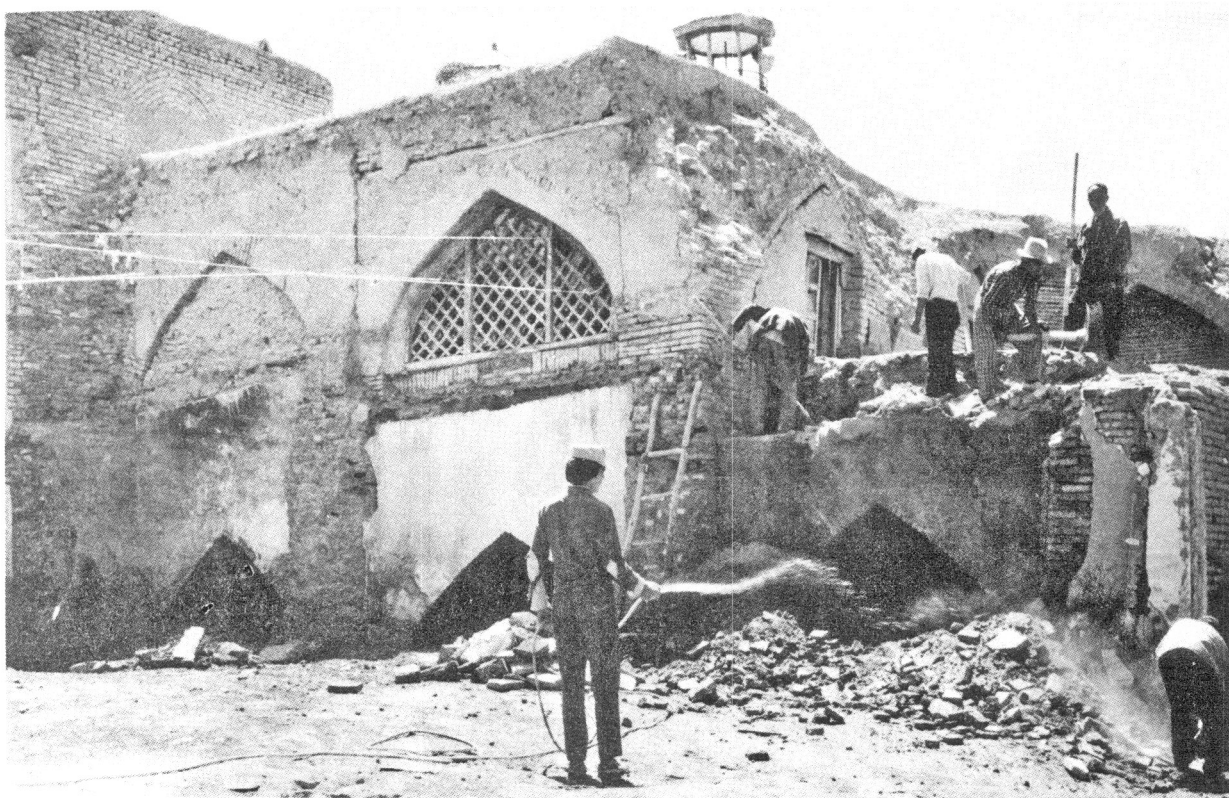
(تصویر ۳-۲) گوشه شمال غربی بنای باستانی . نمای بنای افزوده بر فراز بنای باستانی - دید به سوی

جنوب شرقی . ۱۳۵۰

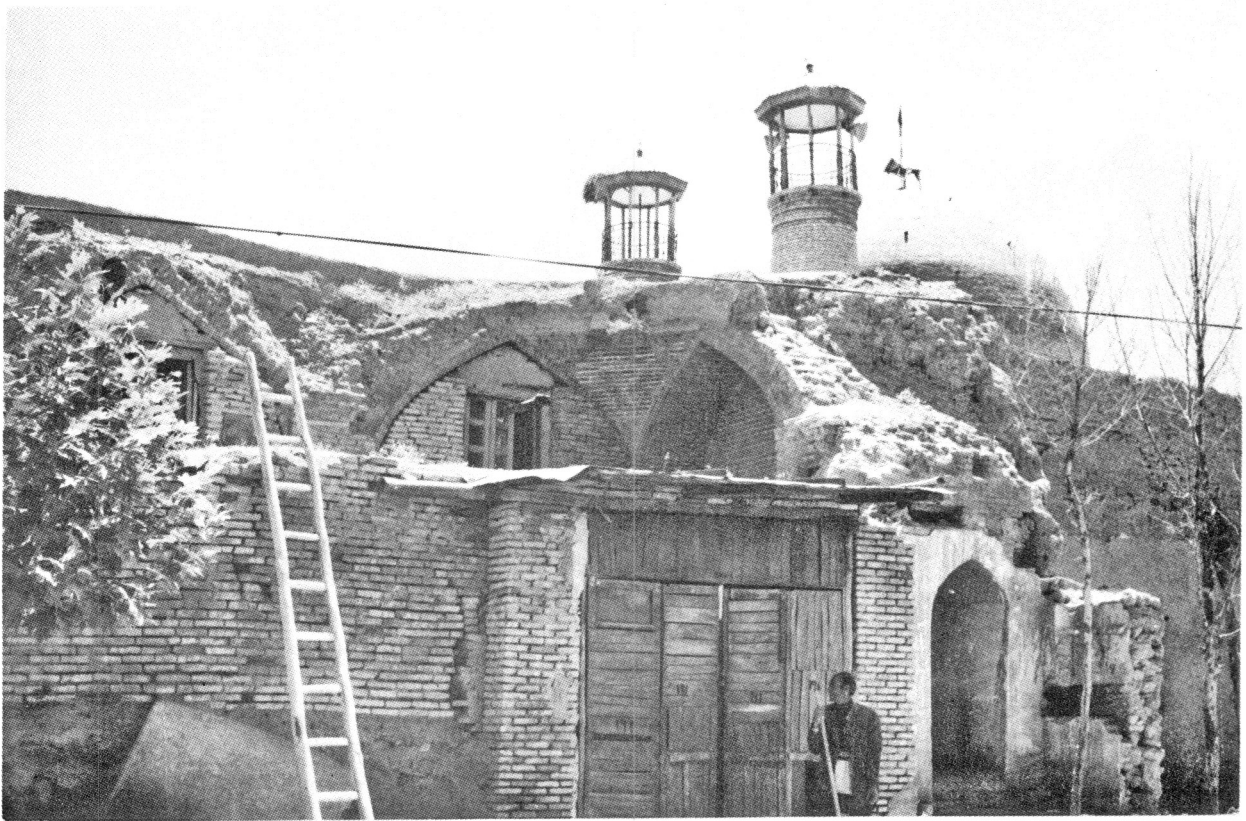
(تصویر ۳-۳) فضای شمالی گوشه شمال غربی بنای باستانی . در سمت چپ تصویر ساقه ستون سنگی در زیر شالوده بنای افزوده درخور توجه است . - دیدبه سوی جنوب شرقی . ۱۳۵۰

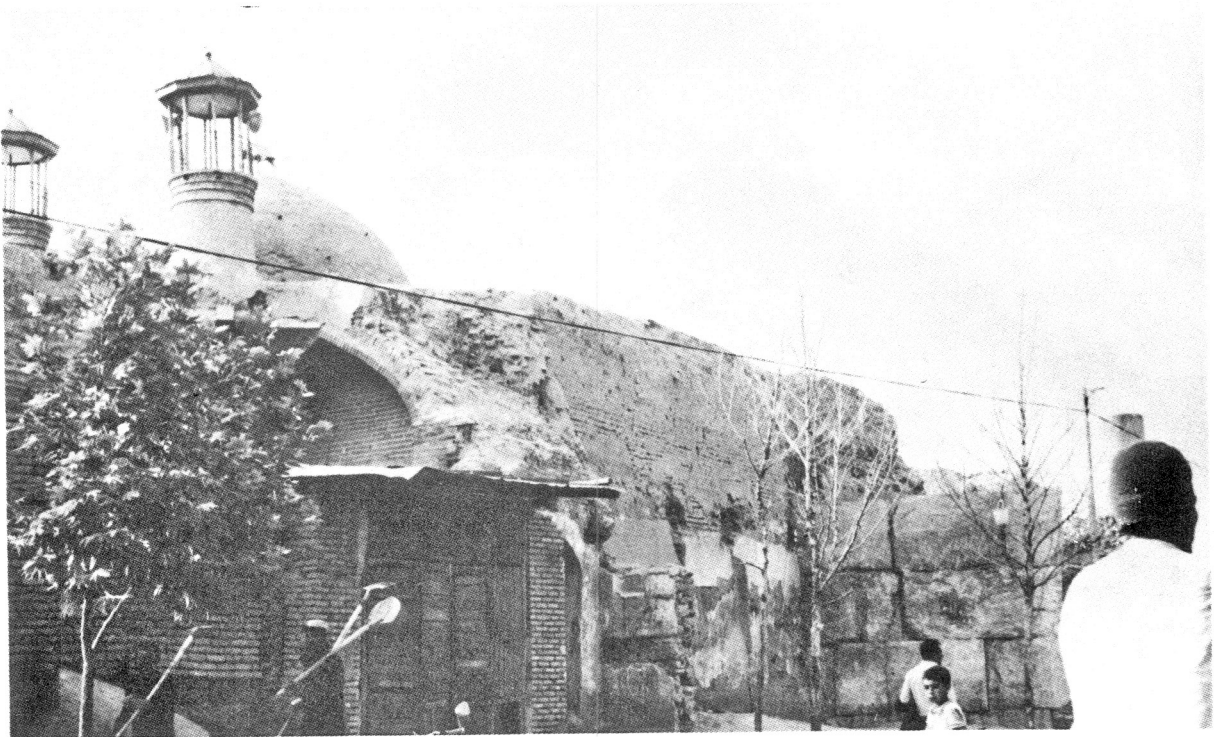
(تصویر ۳-۴) گوشه شمال غربی بنای باستانی . بخشی از نمای دیوار سنگی جبهه شمالی بنای باستانی در سمت راست تصویر به چشم می خورد . دید به سوی جنوب شرقی . ۱۳۵۰

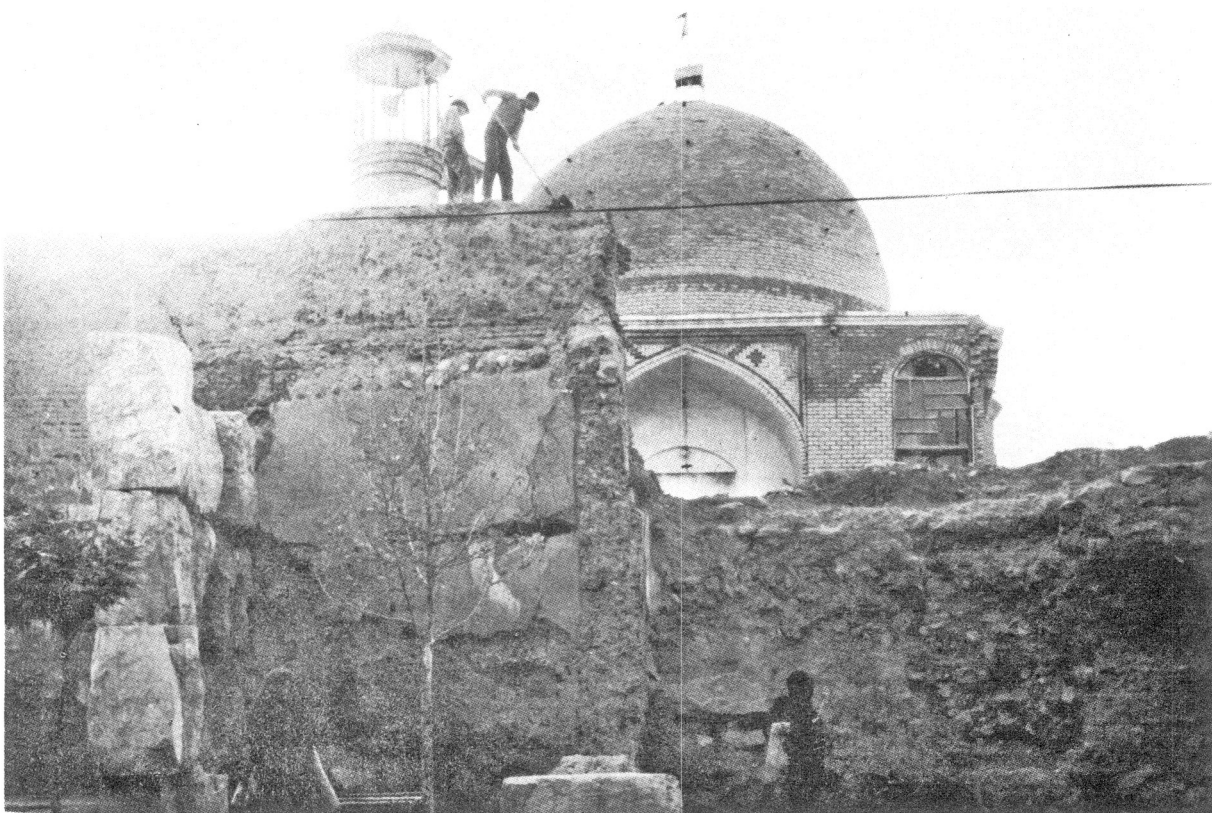
(تصویر ۳-۶) فضای شمال غربی بنای باستانی . بنای بقعه امامزاده ابراهیم بر فراز دیوار شمالی بنای باستانی در سمت چپ تصویر پوسته سنگی نمای دیوار شمالی بنای باستانی به چشم می خورد - دید به سوی مشرق ۱۳۵۱

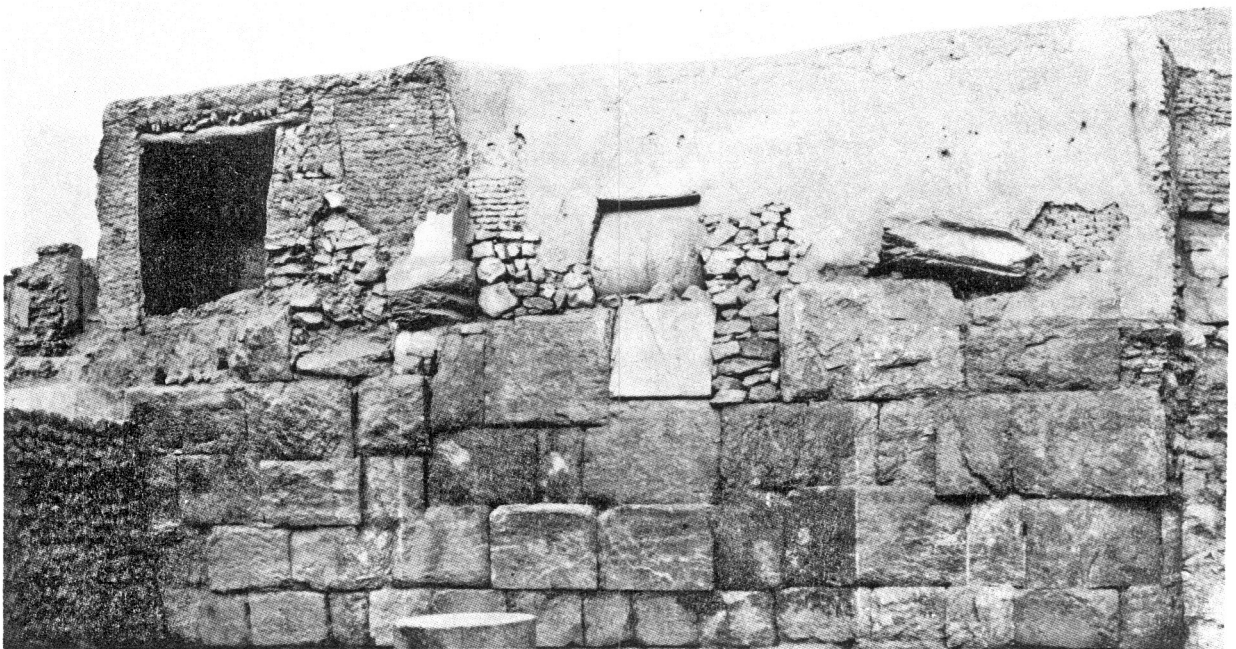
(تصویر ۸-۳) جبهه غربی بنای باستانی
 نمای بخش میانی دیوار
 غربی پس از برجیدن
 خانه‌های هم سطح
 خیابان غربی . - دید
 به سوی مشرق . ۱۳۵۱

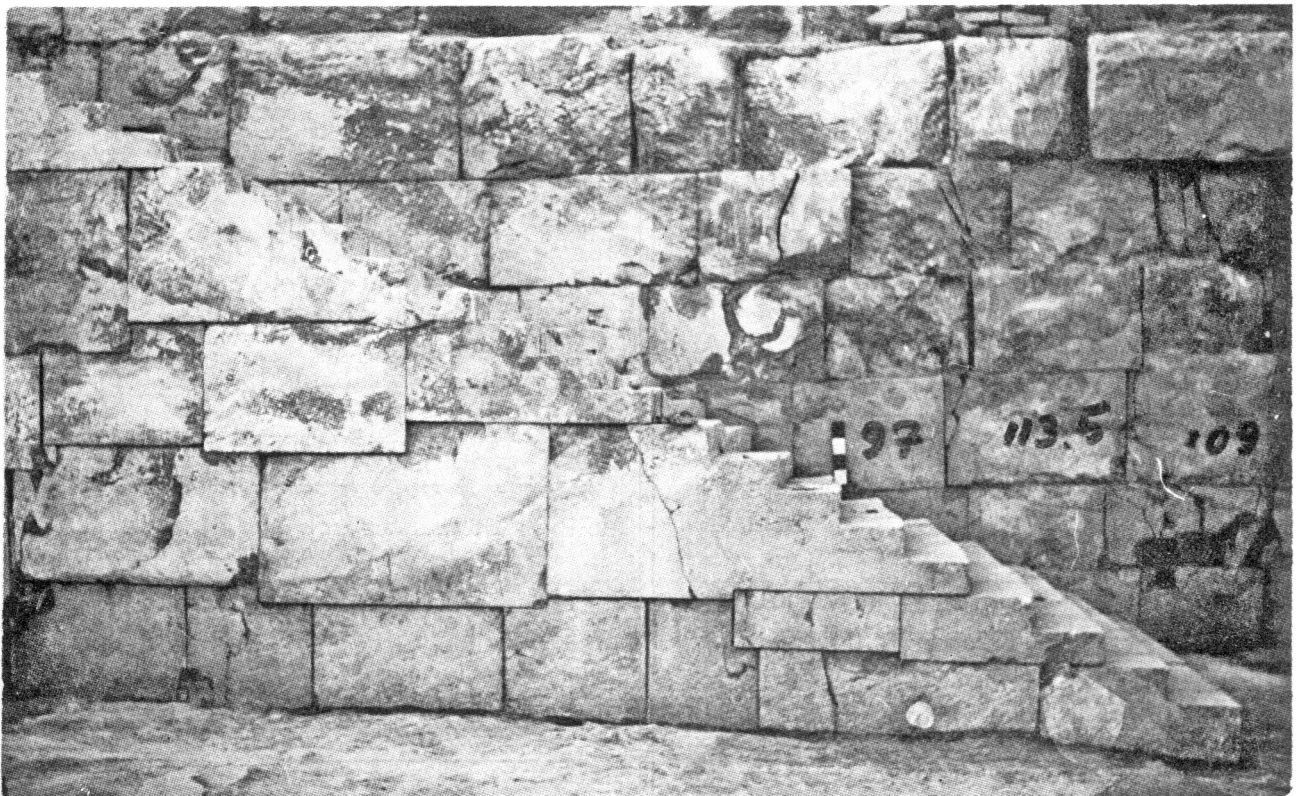
(تصویر - ۵) جبهه جنوبی بنای باستانی. نمای مانده‌های پلکان شرقی جبهه جنوبی - دید به سوی شمال

مانده‌های دودستگاه پلکان که از دوسوی شرق و غرب دسترسی از سطوح پست تپه سنگی را به بلندی‌های میانی دیوار جنوبی بنا تا مین میکرده، در کاوش‌های ۱۳۴۹ و ۱۳۵۰ نمایان گردیده است (۱۵) (تصویر - ۵) پهنای پلکان برابر ۴/۱۰ متر است

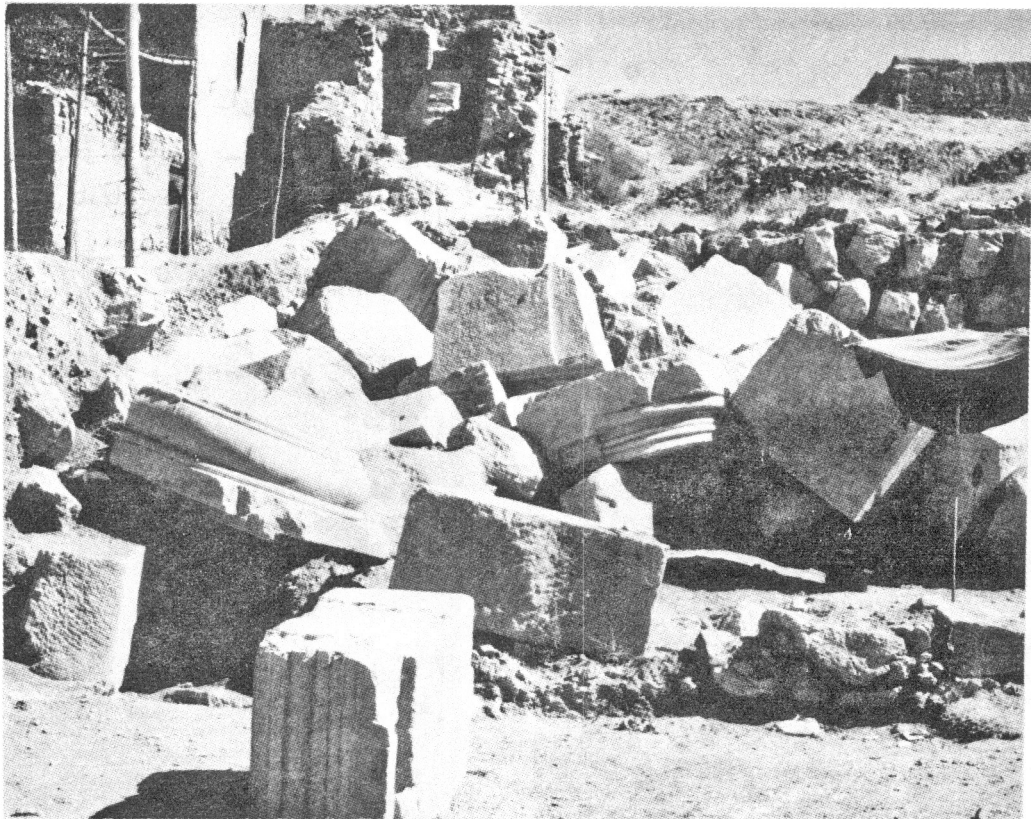
(تصویر ۱-۶) گوشه جنوب غربی بنای باستانی . نمای عمومی سنگ های نمای فرو ریخته بنای باستانی که در سال ۱۳۵۱ از دل خاک بیرون شده اند و با وجود بناهای شهری در مغرب جبهه جنوبی کاوش های باستان شناسی جبهه جنوبی نیمه کاره رها شده است . دید به سوی شمال - ۱۳۵۱

آنها ، نشانه هایی از دگرگونی آهنک یکنواخت ستون های فراز دیوارو متفاوت از سنگ های گوشه شمال غربی بنا را می توان در گوشه جنوب غربی تماشا کرد . (تصاویر ۶-)

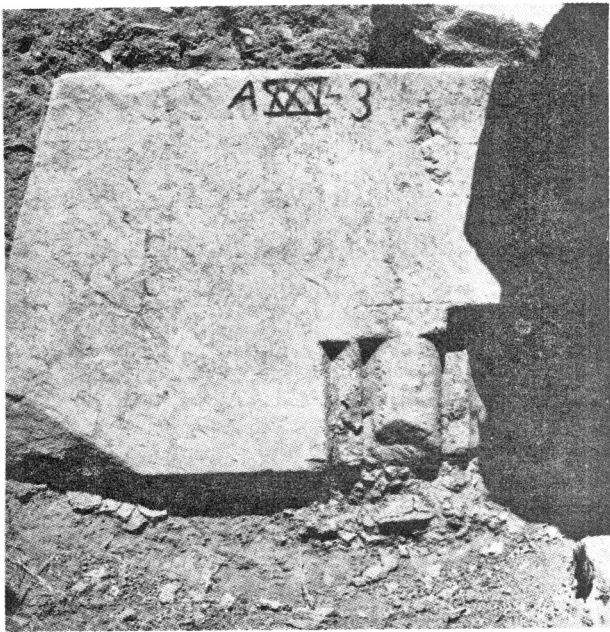
(تصویر ۶-۳) گوشه جنوب غربی بنای باستانی .
نمای سنگ ناشناخته‌ای که تاکنون تنها
نمونه آن در این بخش از بنای باستانی
دید شده است . ۱۳۵۱

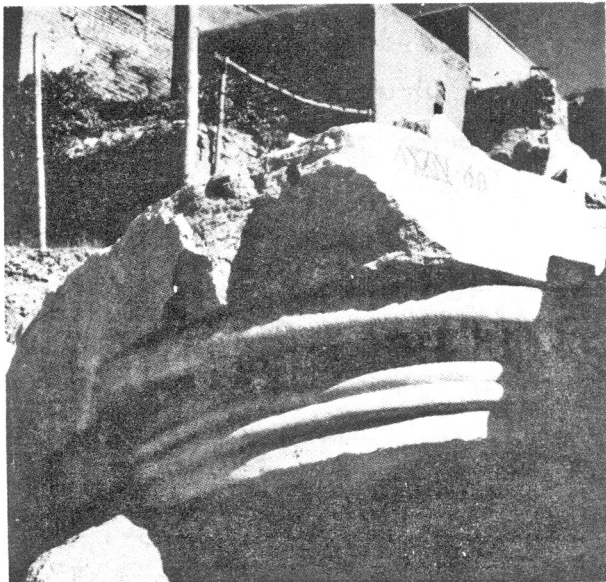
تصویر ۷-۶ گوشه جنوب غربی بنای باستانی سنگ پایه نیم ستون گرد، که همانند آن با اندکی اختلاف توسط فلاندن کست، تکسیه ترسیم شده است. ۱۳۵۱

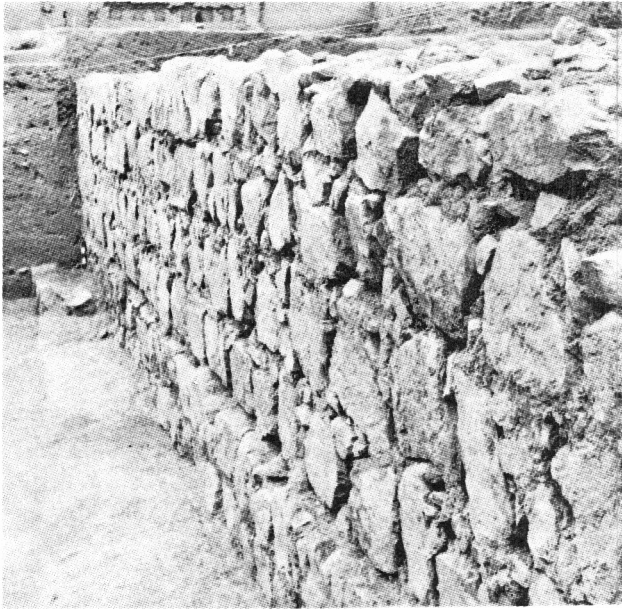
(تصویر ۱-۷) بخش مرکزی بنای باستانی .
نمای جنوبی نیمه غربی دیوار مرکزی ۱۳۵۱

یک وجه آن تخت است و در سطح جانبی بنا بکار رفته ،سود جسته‌اند . در پیرامون لبه هر یک از سنگ‌های تخت نمای جانبی از سنگ های تخت کوچکی ، برای پرکردن فضای نامنظم بین سنگ‌های بزرگ ،سود برده‌اند . ملاط گچی میان سنگ‌ها فرسوده و شسته شده و نمای جانبی آن از اندود گچی پوشیده بوده که جز در برخی از سطوح پائینی دیوار ، نشانی از آن نمانده است (تصاویر - ۷)

این دیوار در میان چهار گوشه بنای باستانی چنان جاسازی شده که فاصله دوبرشرفی و غربی آن به ترتیب از نمای خارجی جبهه شرقی و جبهه غربی با اندک اختلافی (به میزان ۸۰ سانتی متر) به یک فاصله است و همچنین راستای بر شمالی آن در یک سوم جنوبی درازای شمالی - جنوبی چهار گوشه بنا جای دارد و هر چند که رویه دیوار در دو سطح دیده میشود ، بلندی آن رامی‌توان با رویه دیوار گوشه شمال غربی هم تراز در نظر گرفت آن چنانکه بخش پست آن فرو ریخته باشد . (۲۲) با توجه به اندازه پهنای و وسعت رویه دیوار مرکزی می‌توان این دیوار را همانند دیوارهای پیرامونی چهار گوشه بنای باستانی گذرگاه و یا مهتابی وسیعی پنداشت ، که از نوع استفاده از فضای آنها ، رفت و آمد و یا مراسمی که بر روی آنها صورت می‌گرفته و یا نوع رابطه دیوار مرکزی با دیوارهای محیطی بنا اطلاعی بدست نیامده است .

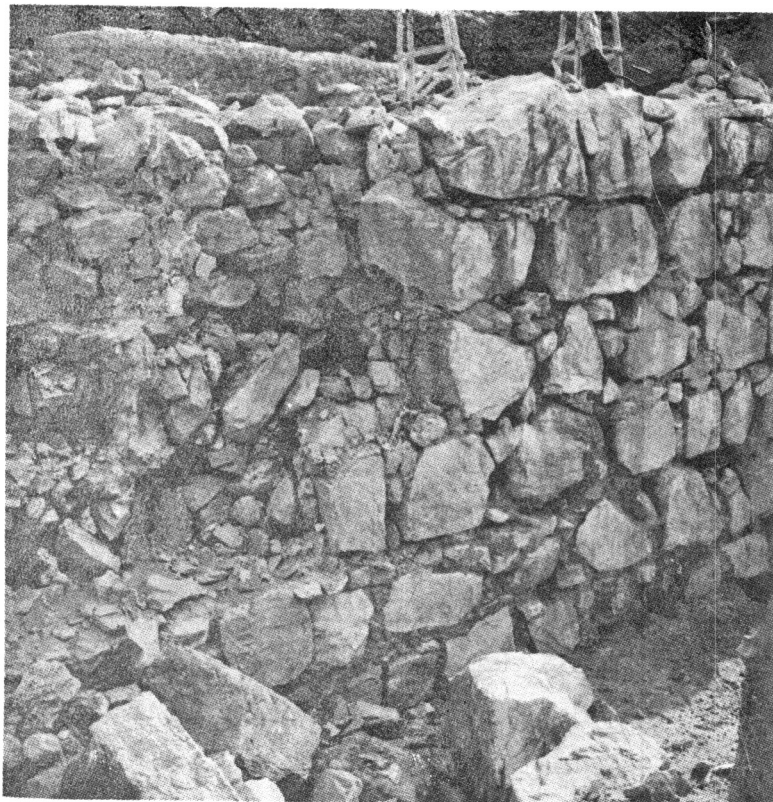
(تصویر ۳-۷) بخش مرکزی بنای باستانی .
 نمای جنوبی بخش فرو ریخته
 دیوار مرکزی که ملاط گچی
 درون آن فرسوده و شسته شده
 است . ۱۳۵۱

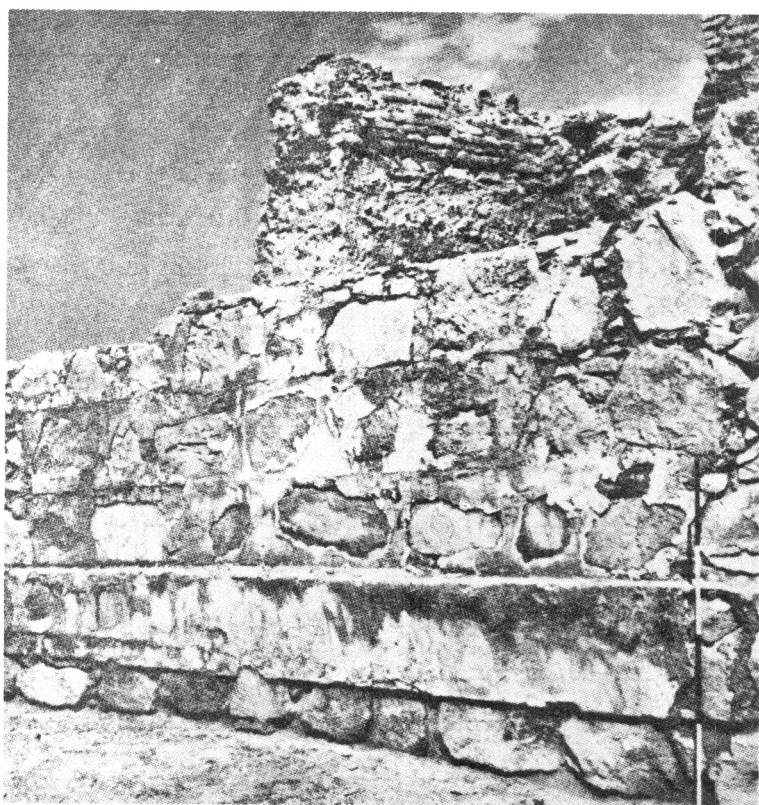
(تصویر ۴-۷) بخش مرکزی بنای باستانی .
 اندودگچی نمای جنوبی دیوار
 مرکزی برگرفته شده از تابلو
 ۱۲ نشریه A.M.I مقاله
 آقای مسعود آذرنوش . کپی
 عکس از آقای ژرژ سرکیس
 موسسیان .

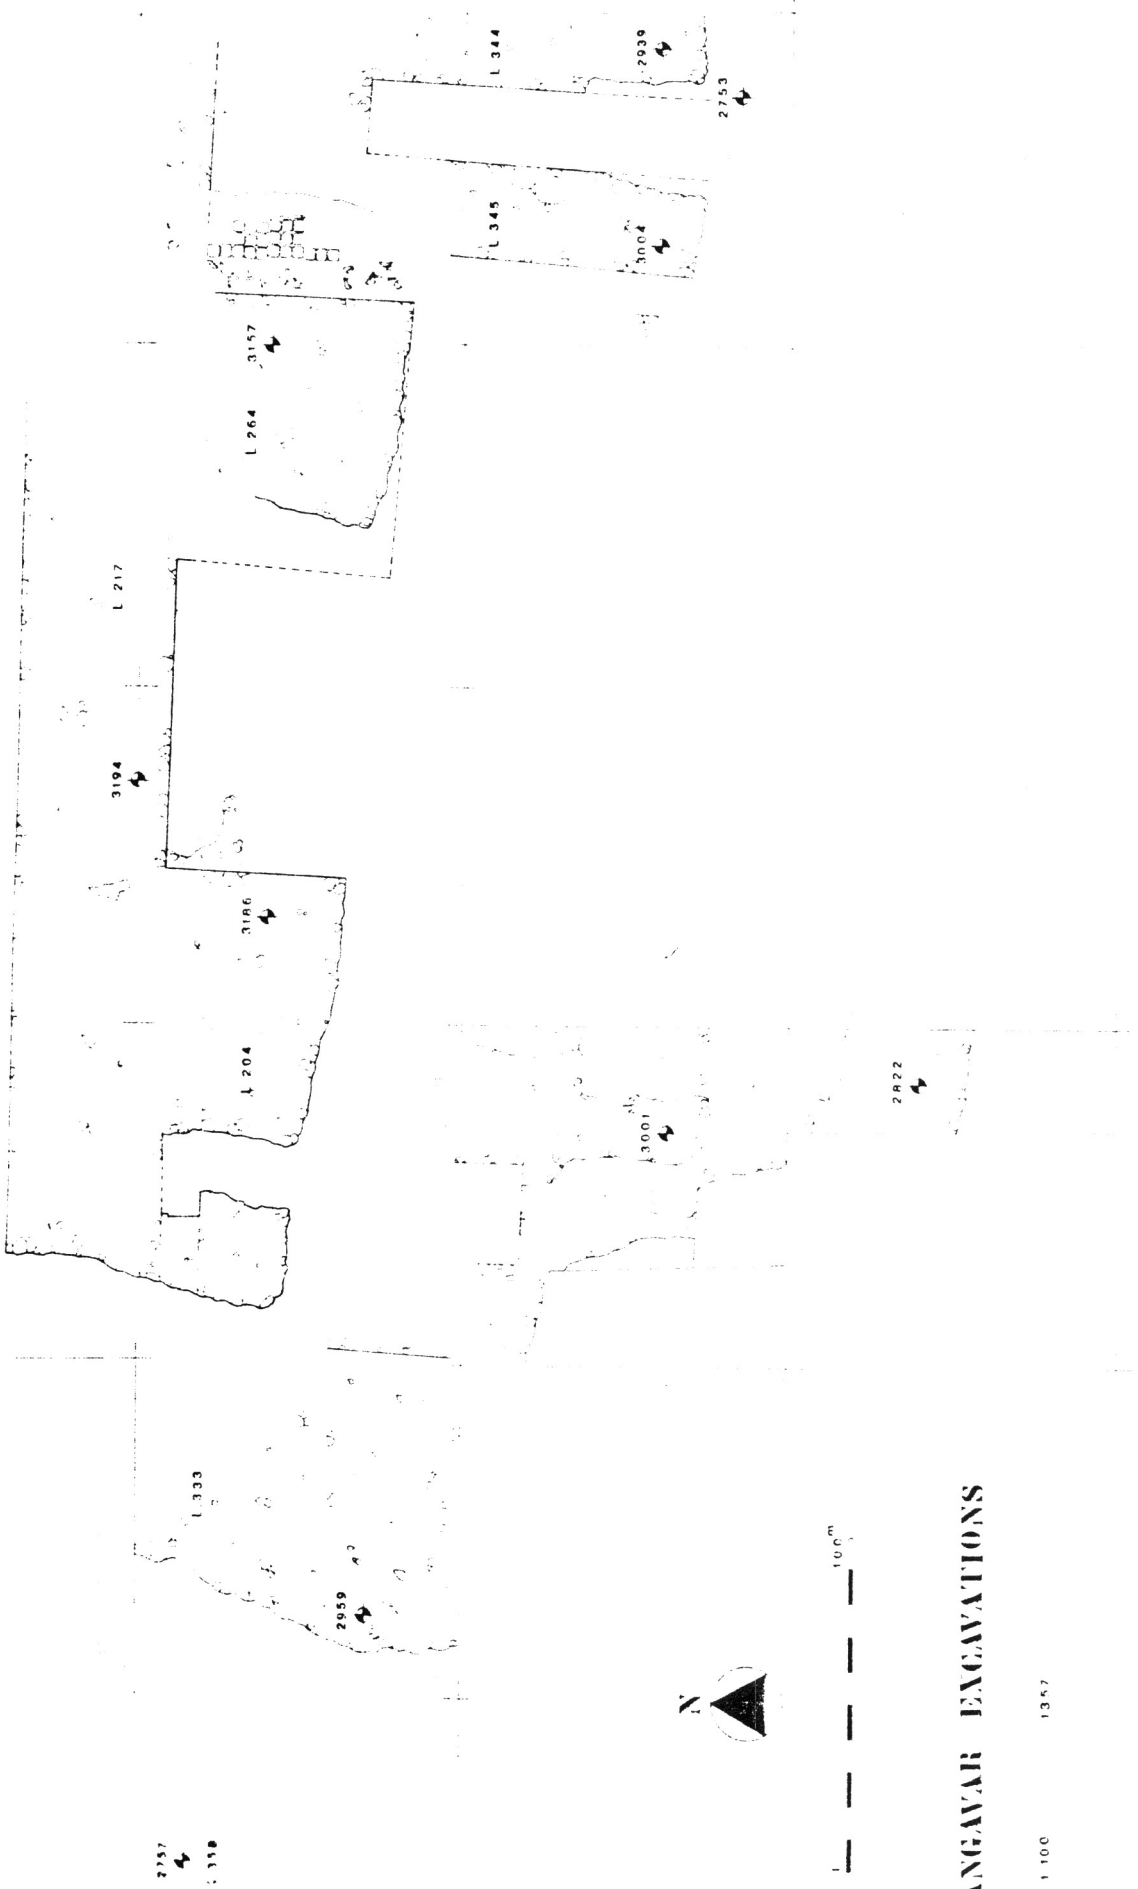
(نقشه ۱-۷) - نقشه شالوده‌های فراز قلعه تپه سنگی میان چهارگوشه بنای باستانی برکرفته از نشریه
 آ. ام. آی. میان صفحه‌های ۷۶ و ۷۷ ، مقاله آقای مسعود آذرینوش

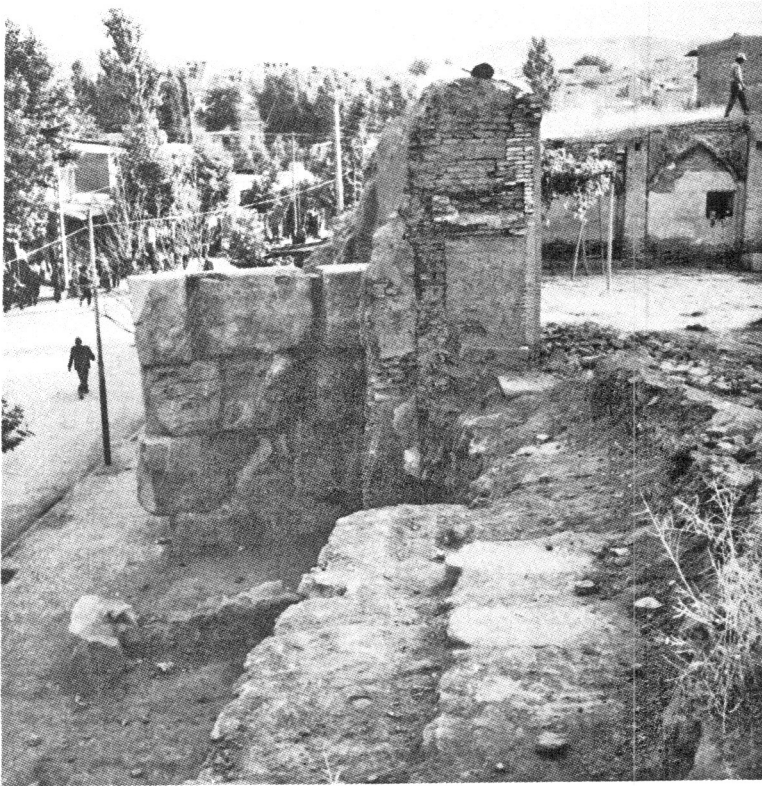
(تصاویر ۸-۱) گوشه شمال غربی بنای باستانی .
 در سمت راست و نیمه پایینی عکس ،
 سنگ‌نمای قبری مربوط به تدفین‌های
 دوره اسلامی بر فراز دیوار غربی بنای
 باستانی بچشم می‌خورد . دید به
 سوی شمال . ۱۳۵۰

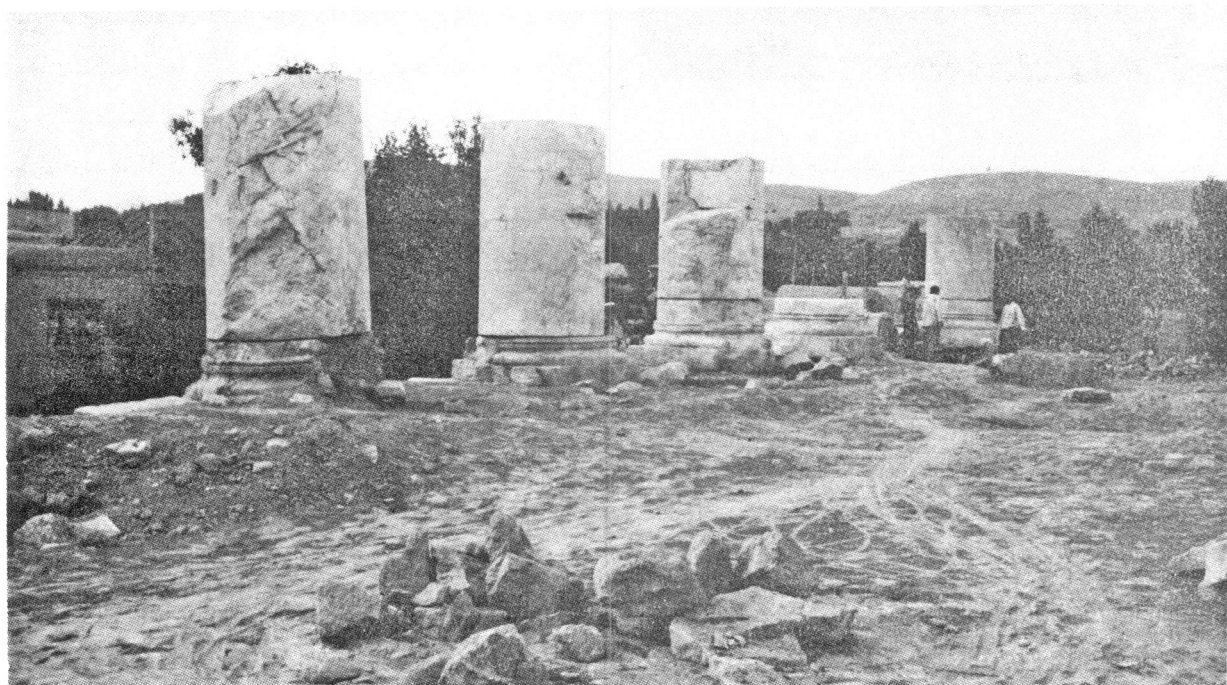
(تصویر ۳-۹) جبهه غربی بنای باستانی . نمای داخلی ستون‌های فراز دیوار غربی ، دید عکس از فرار
دیوار غربی به سوی شمال - سال ۱۳۵۱

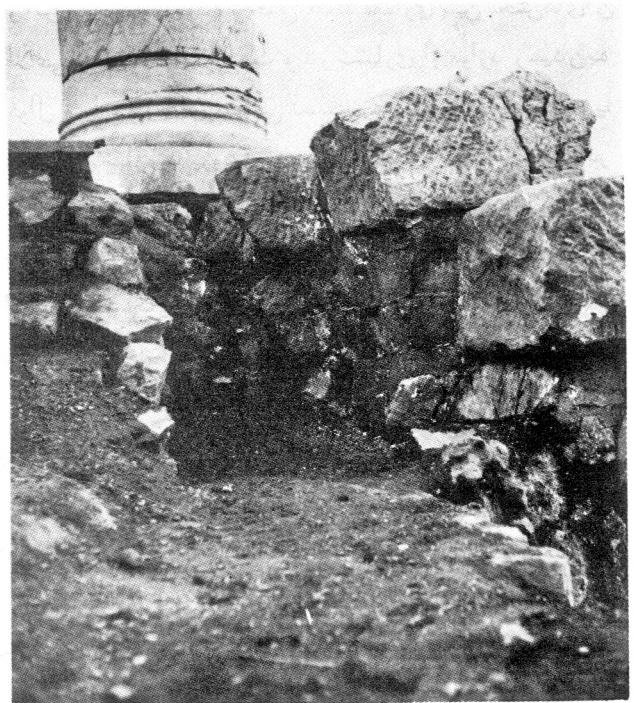
(تصویر ۳-۱۰) بخش شمالی جبهه غربی بنای
باستانی . استحکام بخشیدن پوسته سنگ های نما همراه
با پی بندی آنها با سنگ و ملاط ماسه سیمان در سال ۱۳۵۱

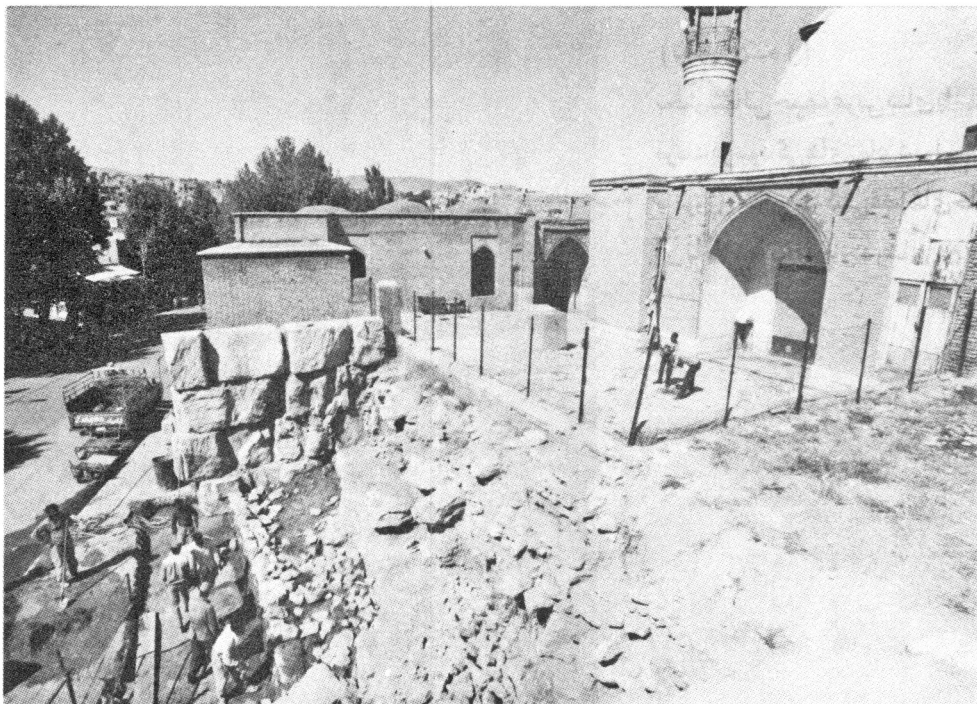
(تصاویر ۱-۱۱، فضای عمومی بخش شمالی جبهه غربی پیش از تعمیرات سال ۱۳۶۵
دیدبه سوی شمال

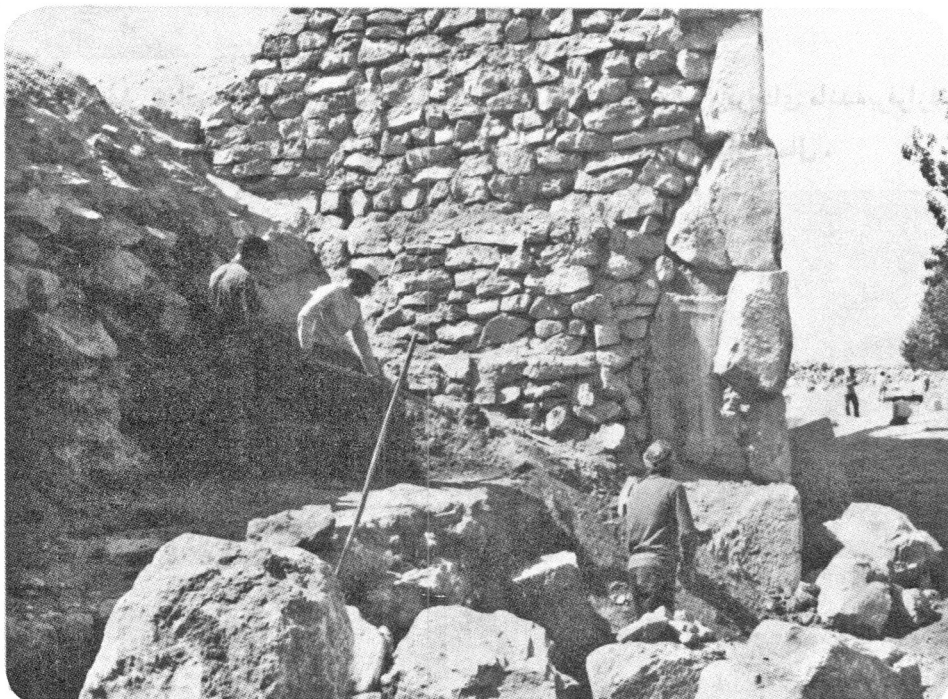
(تصاویر ۲-۱۱) خاکبرداری از آوار جانشین شده در فضای پشت سنگهای تمامی دیوار غربی
پیش از تعمیرات سال ۱۳۲۵ دیدبه سوی جنوب

در هنگام پیاده کردن سنگ‌ها ، بی‌آنکه طرح عمومی دیوار جنبه غربی و رابطه دیوار با بستر سنگی و پهنای دیوار ، وضعیت نمای داخلی ، چگونگی دوخت و دوز سنگ‌های نما و بخش تعمیر شده به دیگر مانده‌های جسم دیوار شناسایی گردد . به شماره گذاری سنگ‌ها ، تعیین مختصات و زاویه انحراف هر یک از آنها ، نقشه برداری و عکس برداری از آنها اکتفا شده است . (نقشه‌های ۸-۱)

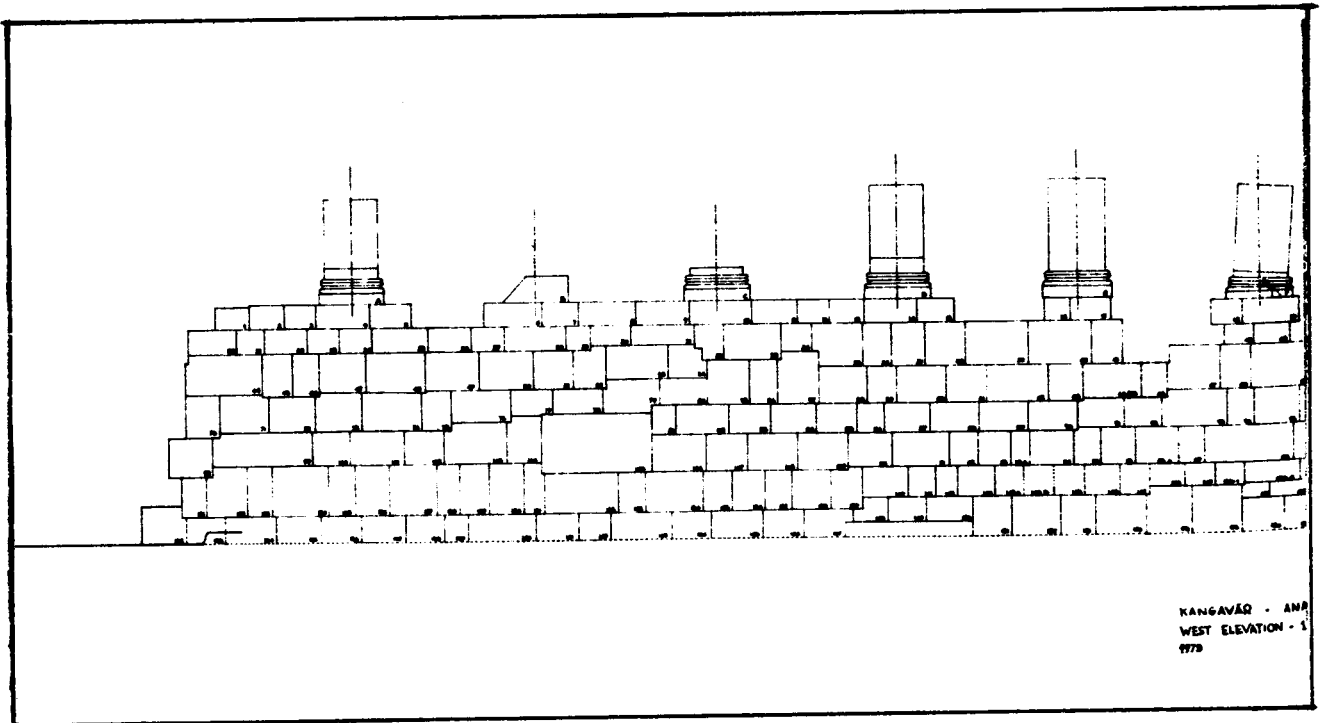
(نقشه ۸-۱) - بافت سنگ‌های نمای بخش شمالی جبهه غربی پیش از پیاده کردن آنها در سال ۱۳۵۳، برگرفته از شماره چهارم مجله فرهنگ معماری ایران صفحه ۶۷، مقاله آقای کامبخش‌فرد

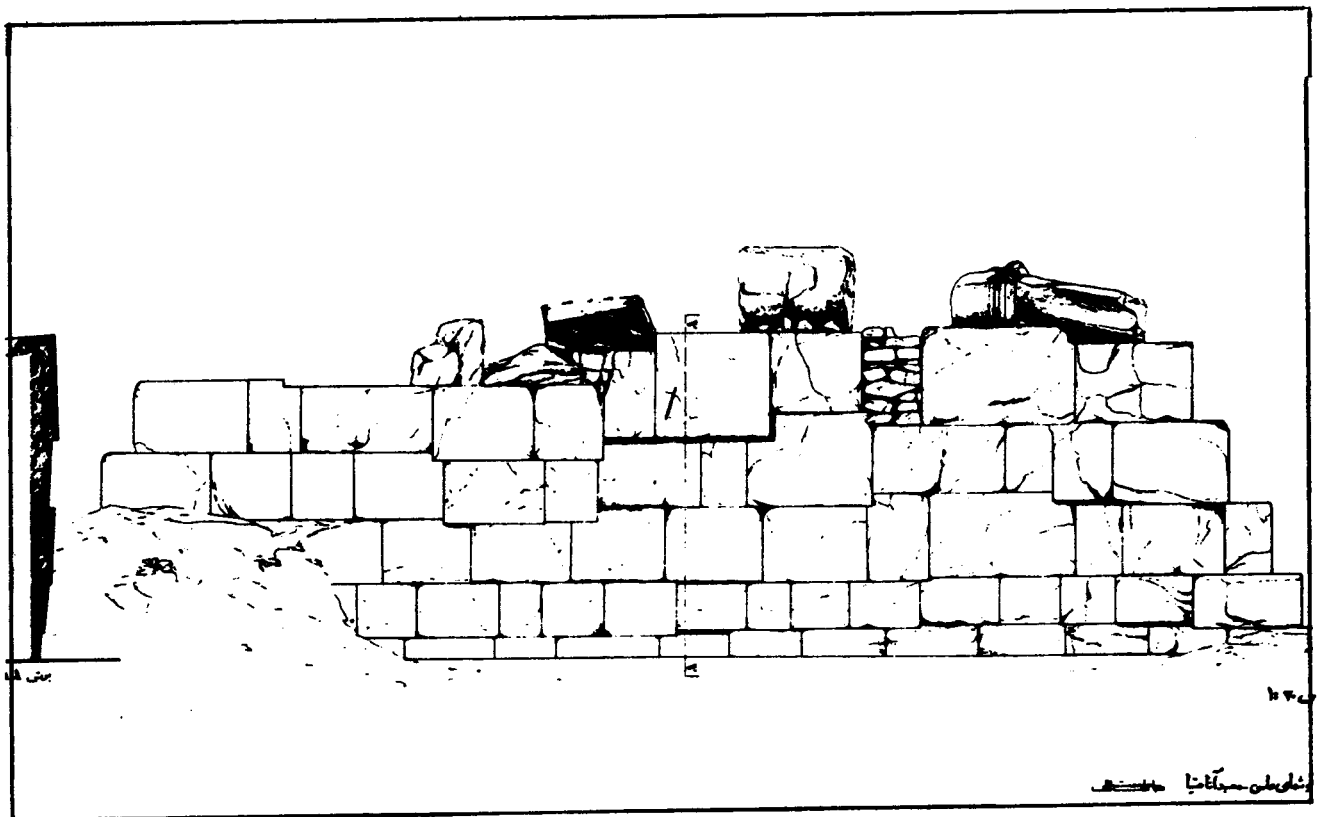
(نقشه ۸-۲) - بخش میانی جبهه غربی . بافت سنگ‌های در حال ریزش، برگرفته از شماره چهارم مجله فرهنگ معماری ایران صفحه ۶۰ مقاله آقای کامبخش‌فرد

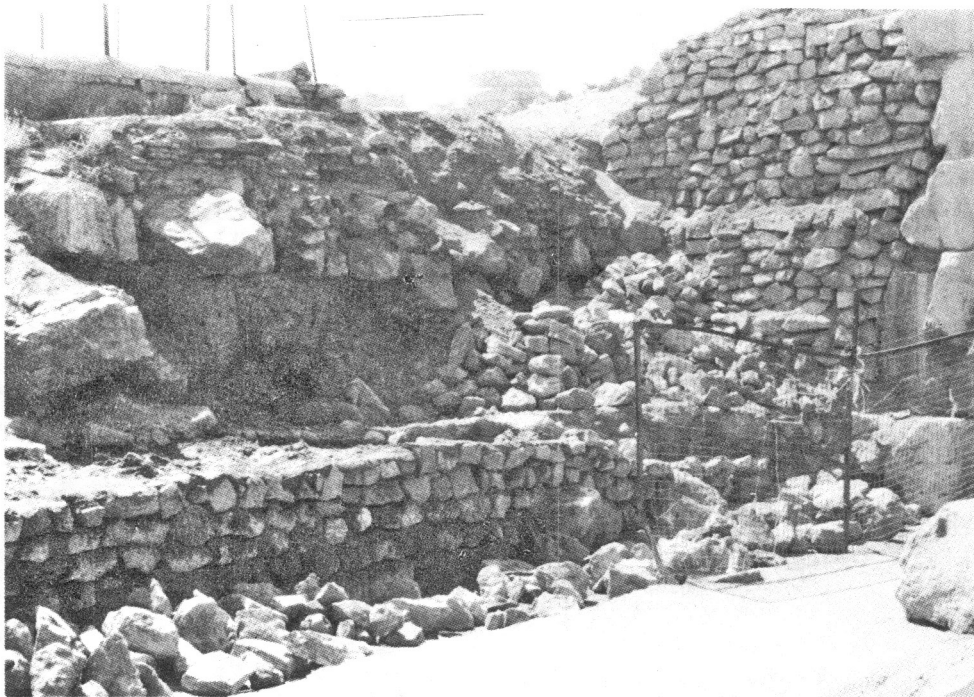
(تصویر ۱-۱۲) آماده سازی فضای پشت سنگهای نما برای نصب آنها در بردیوار غربی دید
دیدبه سوی جنوب پیش از سال ۱۳۶۵

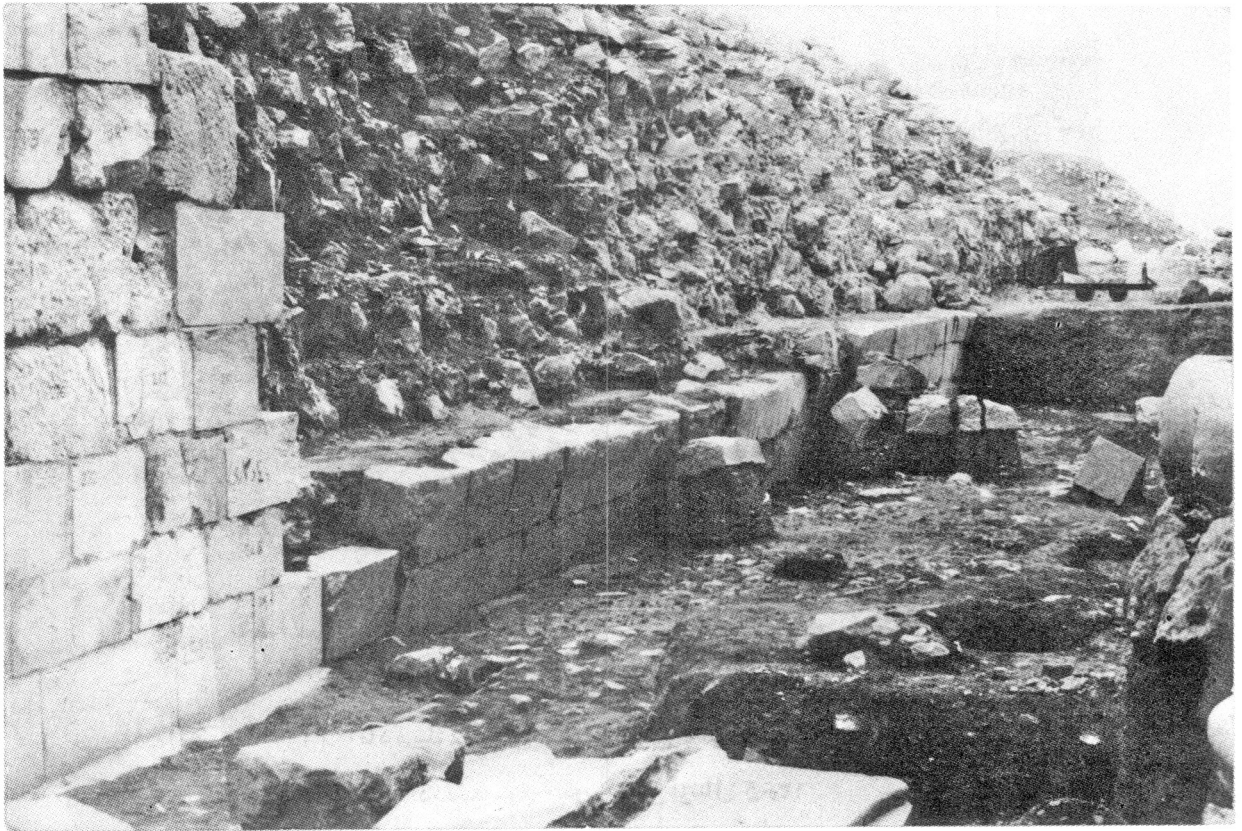
(تصویر ۱-۱۳) بخش میانی جبهه غربی بنای باستانی . سه ردیف از سنگهای نما که از دل خاک بیرون شده‌اند . سال ۱۳۶۷

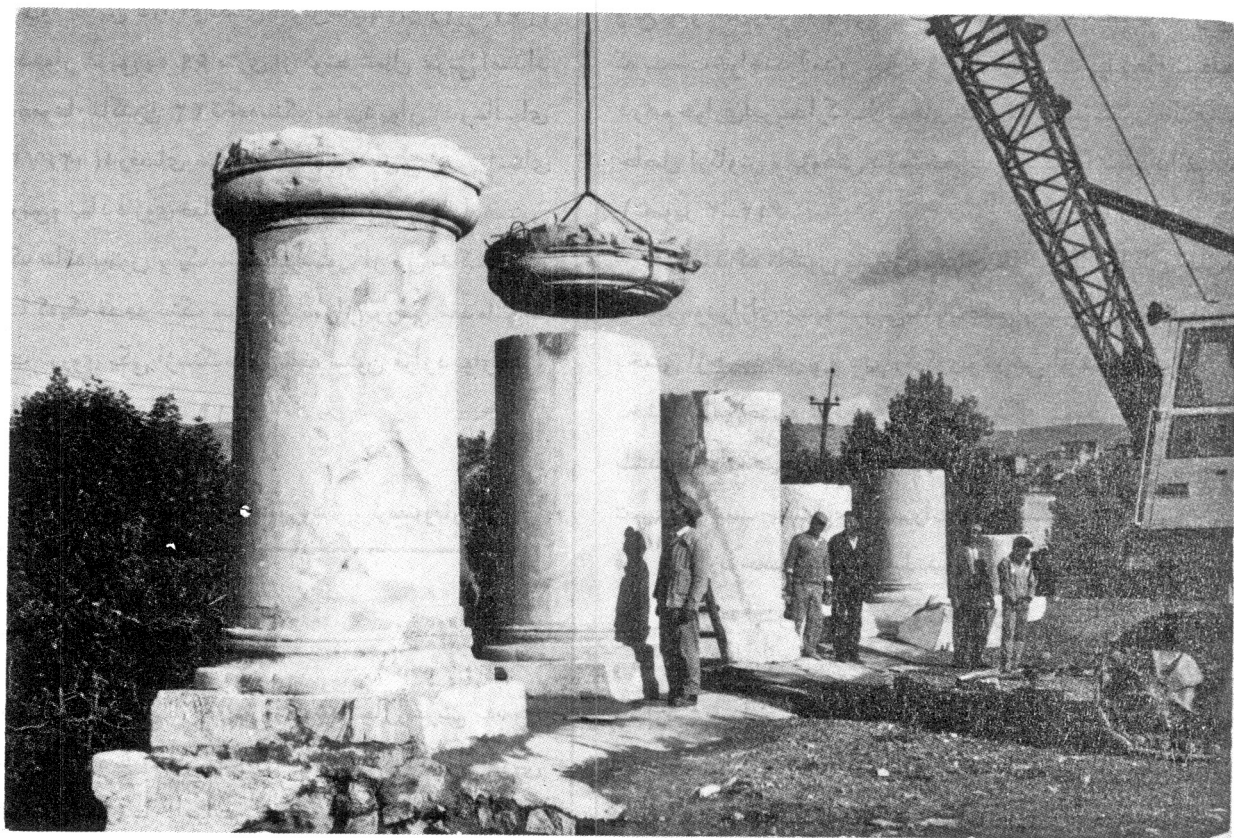
(تصویر ۱-۱۴) کارگران مرمت سنگ در حال نصب سرستون که در سال ۱۳۶۷ از دل خاک خارج شده است

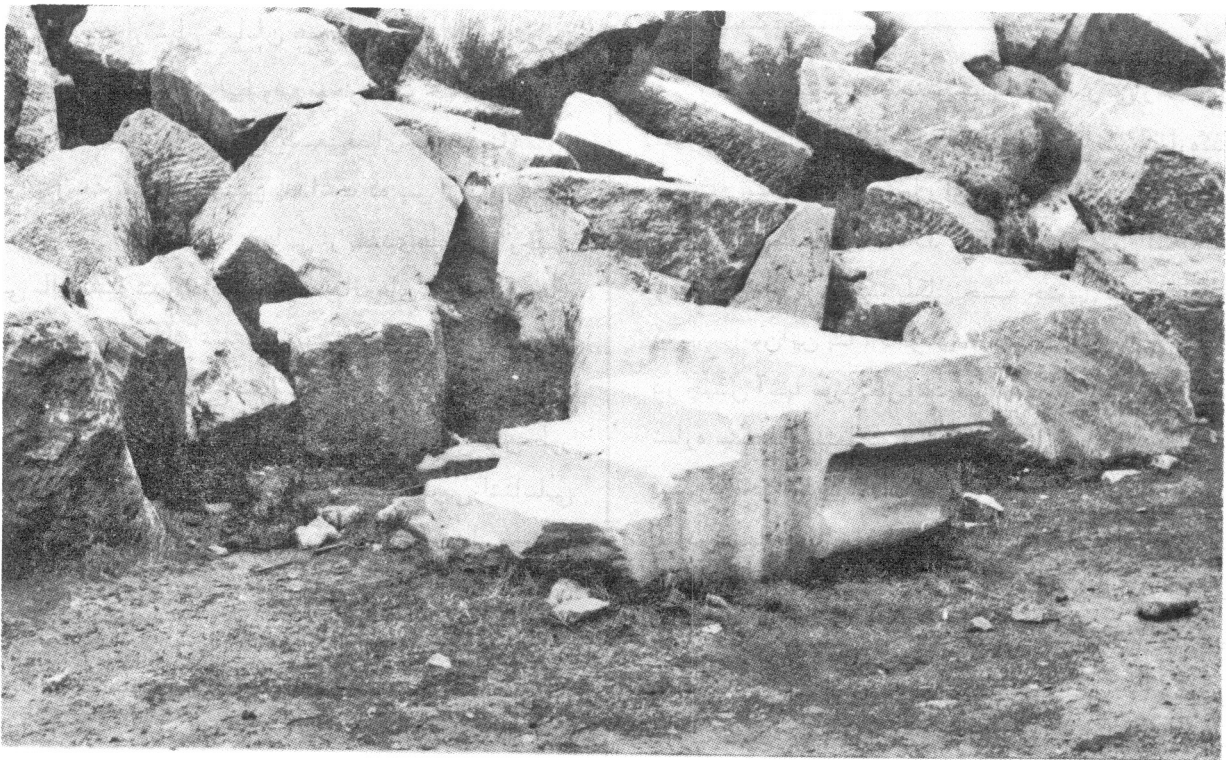
(تصویر ۱۵) جبهه جنوبی بنای باستانی ، نقش تراش گیلوئی فراز دیوار سنگی بر سنگ پلکان غربی جبهه جنوبی .

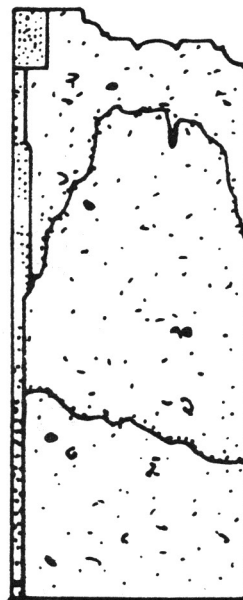
(نقشه - ۱۲) گوشه جنوب غربی بنای باستانی . نقشه سنگ ناشاخته (X-۲) برداشت و ترسیم مهندس عادل فرهنگی درسال ۱۳۶۷ .
