پرستگاه آناهیتا (کنگاور)

مهندس محمد مهریار

فصل ۱ - سابقه آشنائی با پاره های از ویژگی های بنا :

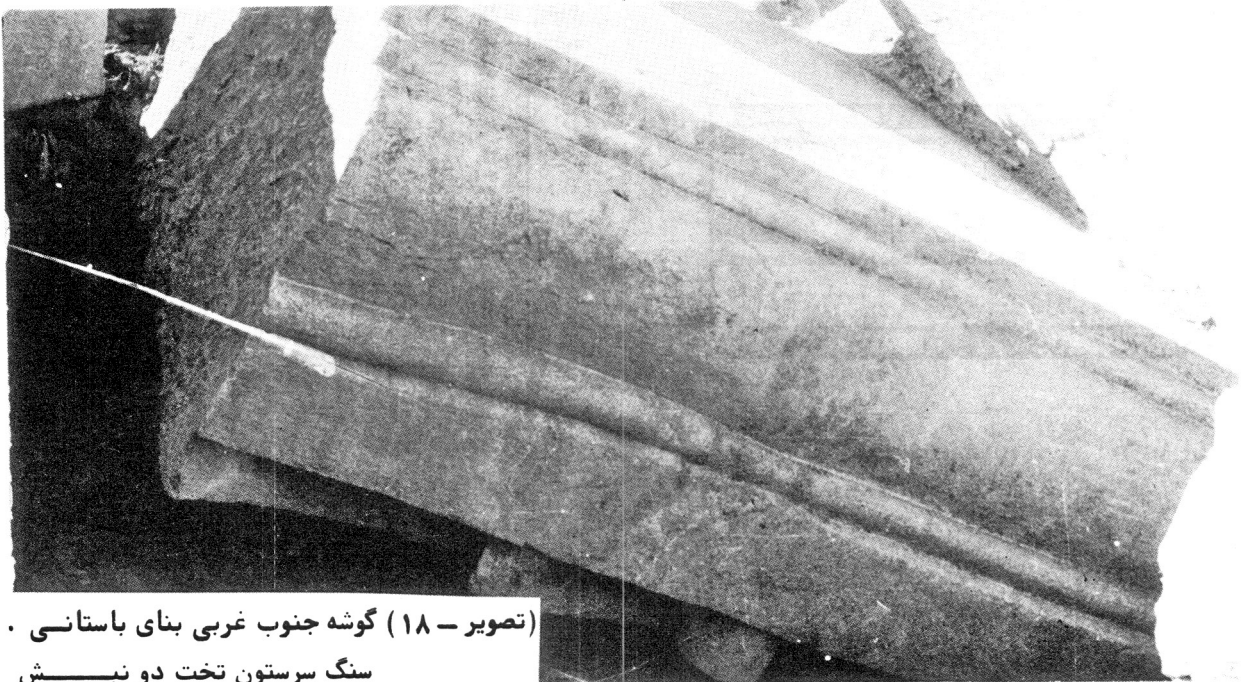
(تصویر - ۱۸) گوشه جنوب غربی بنای باستانی .
سنگ سرستون تخت دو نبش

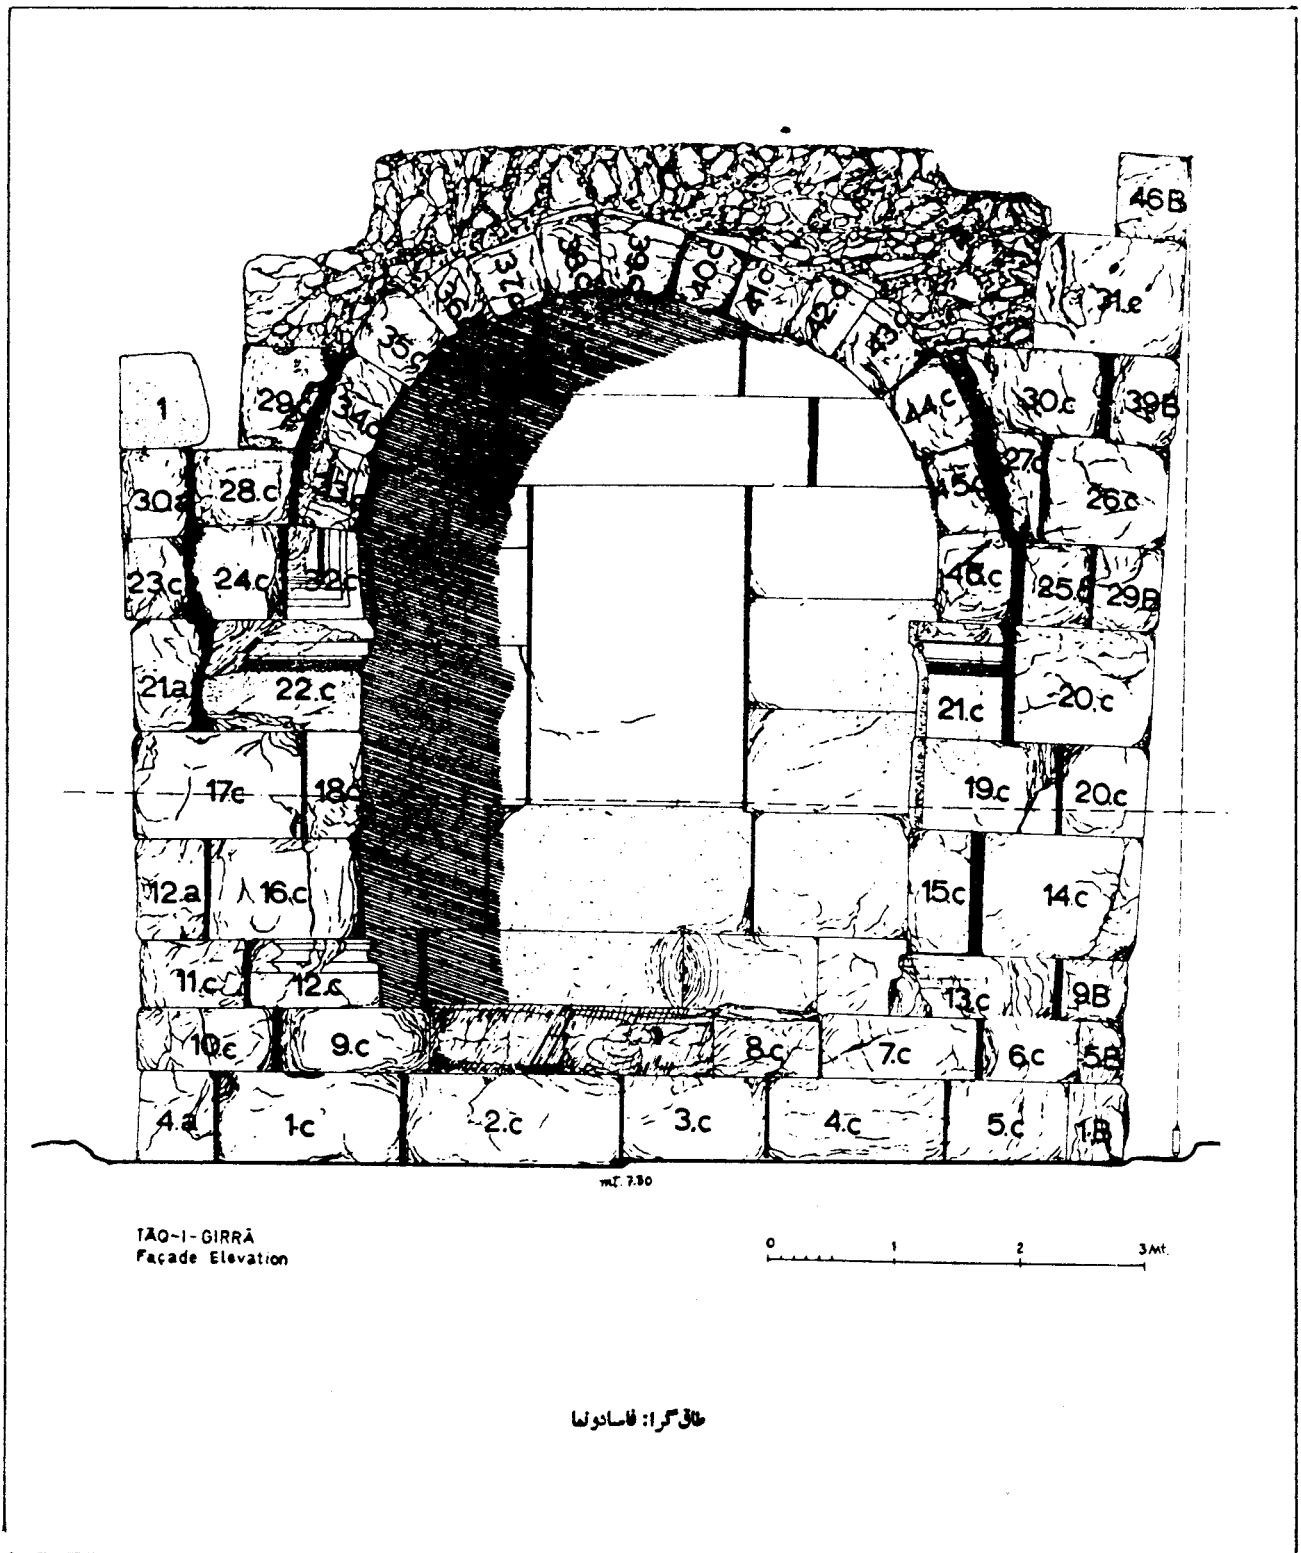
(نقشه ۱-۲۵) طرح نمای طاق گرا مقاله آقای کامبخش فرد .

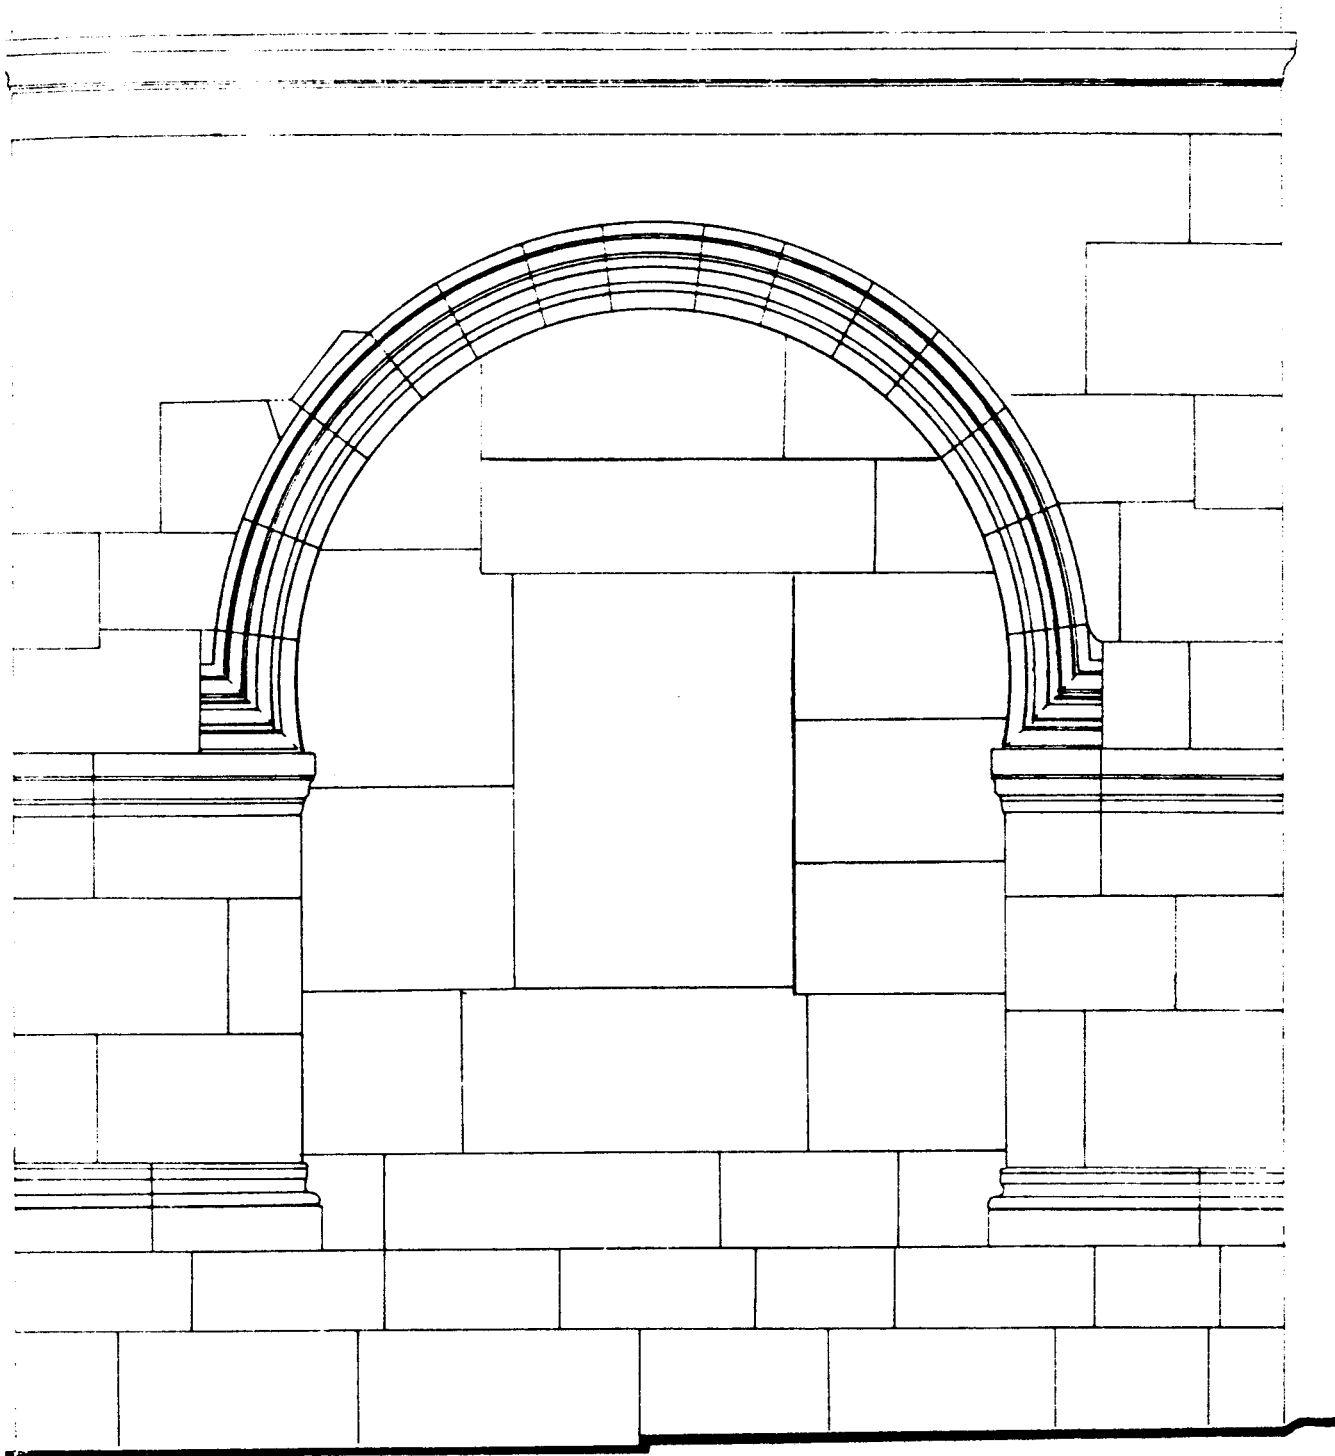
récôstruction tâghé gara
Sc 1:20
