معماری دست‌کند در منطقه خرقان قزوین

چکیده

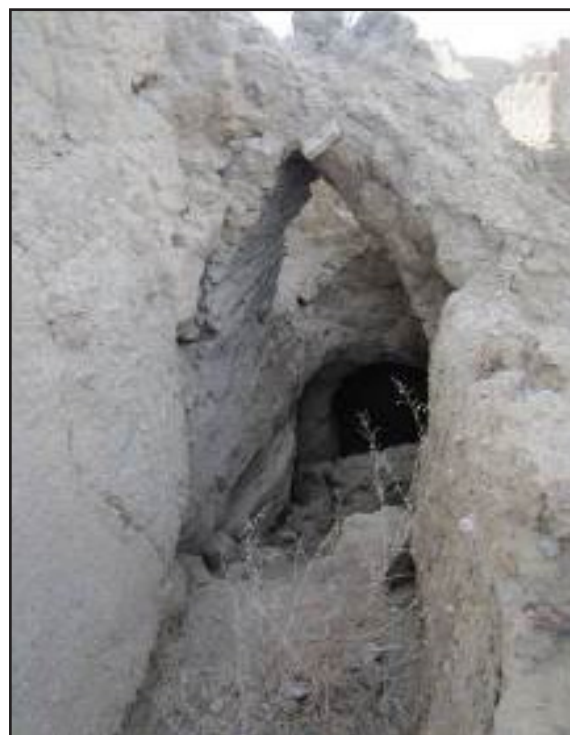
رؤیت چند نمونه باقی‌مانده از ورودی زاغه‌ها، وجود دسترسی خوانا و تعریف‌شده‌ای از سطح زمین به فضای زاغه را محرز می‌سازد. دسترسی یادشده شامل دالان باریک و شیب‌داری است که ورود به زاغه را ممکن می‌کند (تصویر ۲).

تصویر ۲. ورودی دست‌کند شماره ۱ (عکس از: نگارندگان، ۱۳۹۴).

در دست‌کند شماره ۱، بخشی از دالان ورودی که در سطح زمین واقع بوده خراب شده و نمای ورودی معلوم نیست. دالان مذکور با شیب نسبتاً تندی به فضای زاغه می‌رسد. زاغه متشکل از چند فضای مستقل است که به یک فضای مرکزی راه دارند (نقشه ۳ و ۴).

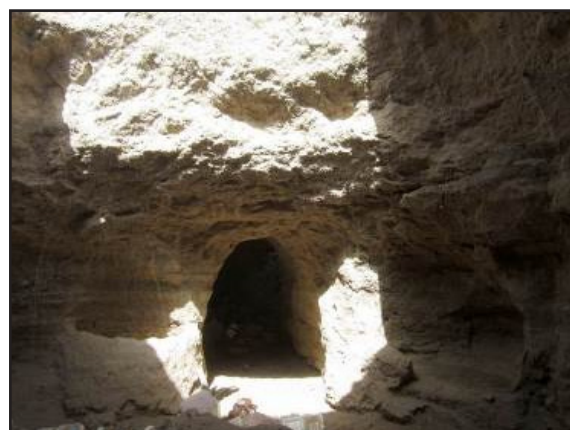
تصویر ۳. فضای مرکزی دست‌کند شماره ۱ (عکس از: نگارندگان، ۱۳۹۴).

کیفیت معماری فضاهای بزرگ‌تر یکسان است و این امر در مورد فضای مرکزی که نام برده شد نیز صدق می‌کند (تصویر ۳ و ۴). فقط از نظر کاربری و نورگیری می‌توان بین آن‌ها تفاوت قایل شد. این نظام در دیگر دست‌کندهای روستا نیز دیده می‌شود. فضای مرکزی با داشتن آخورهای منفرد که در کنار هر یک «آخیه» نیز تعبیه شده، اختصاص به حیواناتی مانند اسب و الاغ و گاو داشته و دیگر فضاها که دارای آخورهای خطی ممتد بوده و ارتفاع آن‌ها کوتاه‌تر است (تصویر ۵)، متناسب برای استفاده گوسفند و بز است. آخورهای یادشده در دیواره زاغه کنده شده و لبه آن‌ها با چینه چیده شده است. در موارد اندک نیز آخور به صورت برآمده از دیوار با چینه کوتاهی به بدنه اصلی دست‌کند الحاق شده است (تصویر ۶). فضای کوچک‌تر یادشده با توجه به ابعاد و ارتفاع آخور به بره‌ها و بزغاله‌ها اختصاص داشته است. بنابر شواهد موجود، فضاهای زاغه توسط درهای چوبی از هم تفکیک می‌شده است. در صورت نیاز دیوار چینه‌ای به منظور فراهم کردن پایه‌ای برای نصب چهارچوب درها، ساخته شده است.

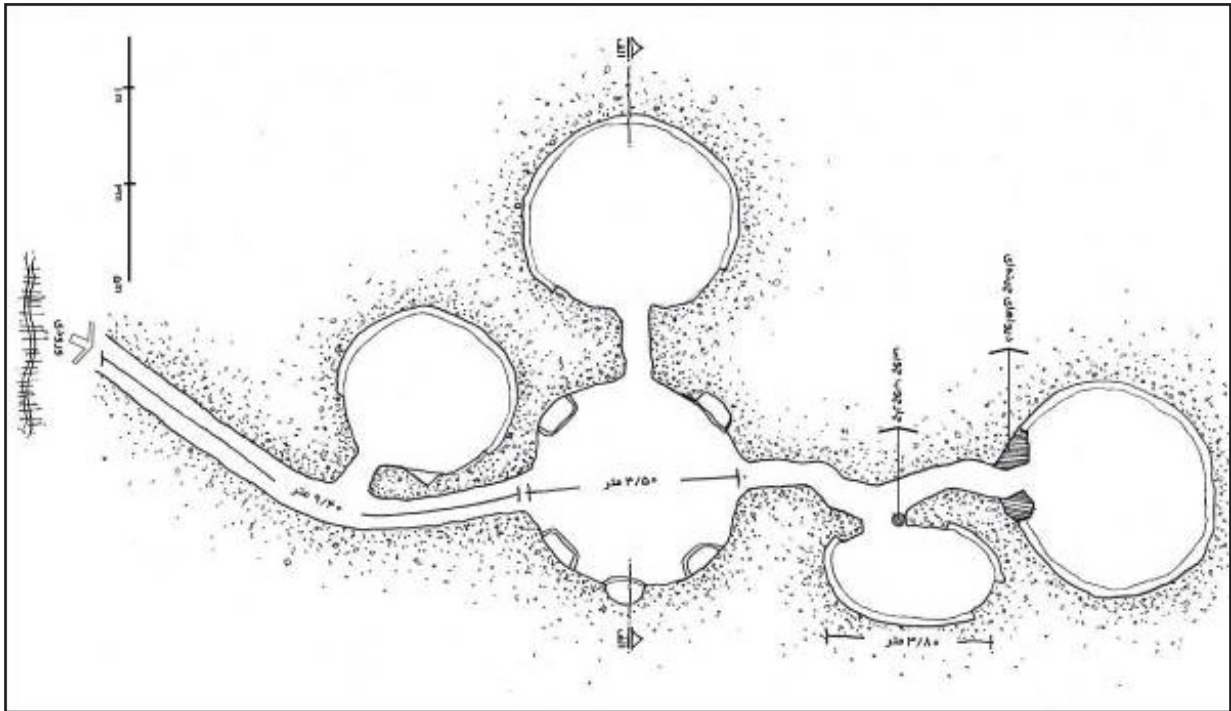
فضاهای مذکور دارای پلان گرد و دایره‌ای هستند. این فضاها که نسبتاً هم‌اندازه هستند، توسط دالان به هم راه دارند. یکی از فضاها به دالان ورودی راه دارد. فضای کوچک‌تری نیز با پلان بیضوی به دالان دیگری مابین دو فضای زاغه متصل است. به این ترتیب فضاهای مختلف دست‌کند را می‌توان به دو دسته تقسیم کرد. فضاهای بزرگ‌تر با مقطع گرد و قطر بین ۴ تا ۴/۵ متر و فضای کوچک‌تر با پلان بیضوی با قطر تقریبی ۲/۵ متر (قطر کوچک) و ۳/۵ (قطر بزرگ) متر.

نقشه ۳. پلان دست‌کند شماره ۱ (ترسیم از: نگارندگان، ۱۳۹۴).

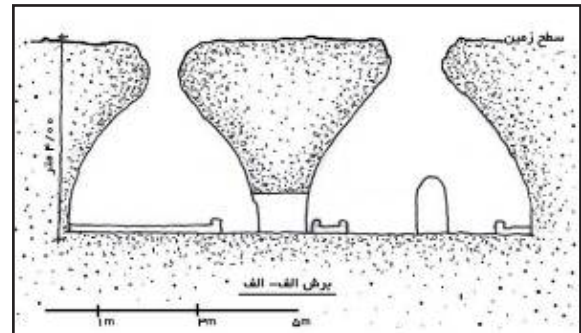
حجم داخلی فضاهای اصلی، شبیه مخروط در زمین کنده شده است. فضای داخلی از ۱ متری کف موجود به -تدریج جمع شده تا در نهایت به روزنی که برای نورگیری و

نقشه ۴. برش الف - الف دست‌کند شماره ۱ (ترسیم از: نگارندگان، ۱۳۹۴).

تهویه در نظر گرفته شده ختم می‌شود (نقشه ۴). با توجه به آسیب‌های وارده، قطر نورگیرهای اولیه قابل تعیین نیست، اما ضخامت دهانه نورگیرها به حدود ۱ متر می‌رسد (تصاویر ۷ و ۸).

ایجاد فضاهایی با پلان گرد و قطر کمتر از ۴/۵ متر را حتمی می‌سازد. به همین علت در صورت نیاز، زاغه دارای چند فضای دایره‌ای است که توسط دالان‌هایی به طول حداقل ۱/۵ متر به هم راه دارند. شکل‌گیری سقف مخروطی با شیب زیاد نیز به علت چسبندگی و مقاومت پایین خاک است. دست‌کندهای روستا فاقد آمود بوده و تنها بخشی از بدنه آخورها دارای آندود کاه‌گل است. در مجموع معماری این دست‌کندها مناسب سکونت انسان نبوده و هیچ نشانی نیز از سکونت در آن‌ها مشاهده نشد. البته قطعیت بخشیدن به این

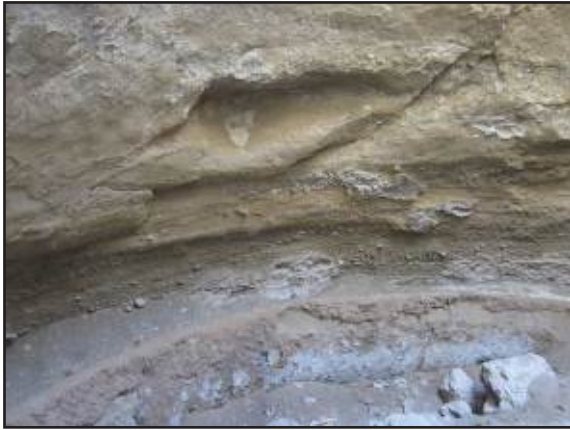
تصویر ۵. آخورهای خطی ممتد تعبیه شده در بدنه دست‌کند شماره ۱ (عکس از: نگارندگان، ۱۳۹۴).

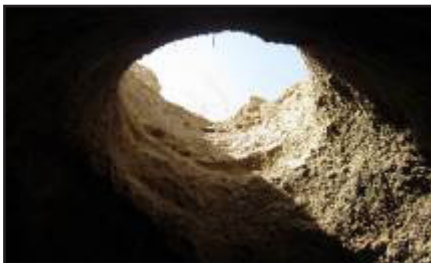
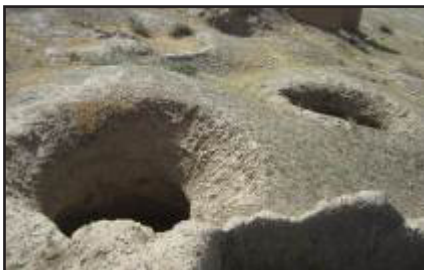
تصویر ۷ و ۸. نورگیر دست‌کند شماره ۱ (عکس از: نگارندگان، ۱۳۹۴).

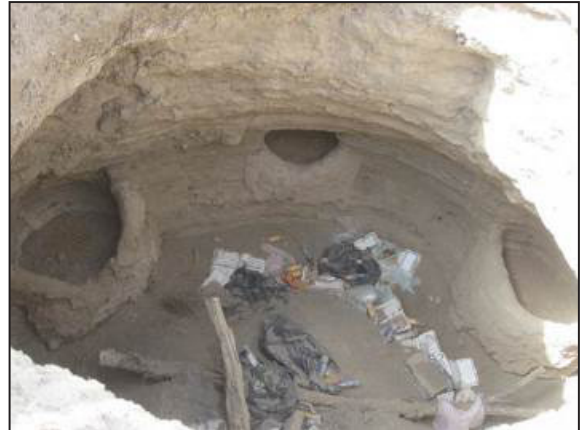
تصویر ۴. فضای مرکزی دست‌کند شماره ۱ (عکس از: نگارندگان، ۱۳۹۴).

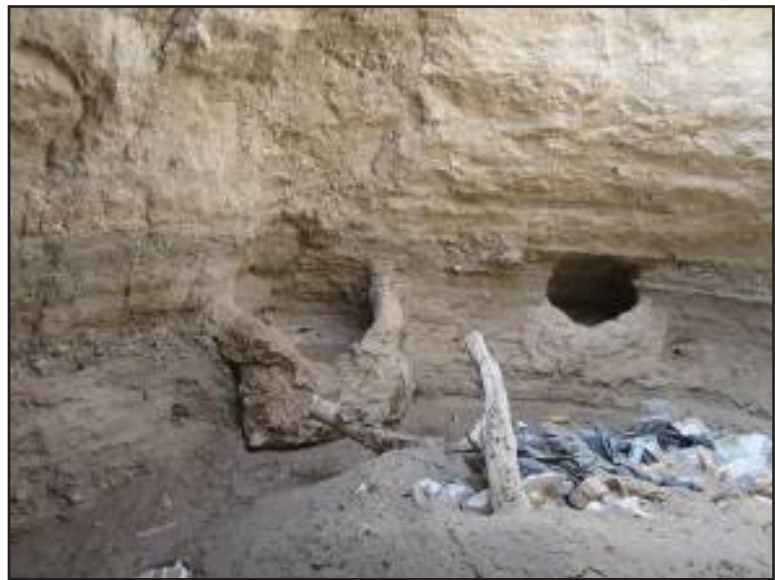
تصویر ۶. آخورهای منفرد چینه‌ای در دست‌کند شماره ۱ (عکس از: نگارندگان، ۱۳۹۴).

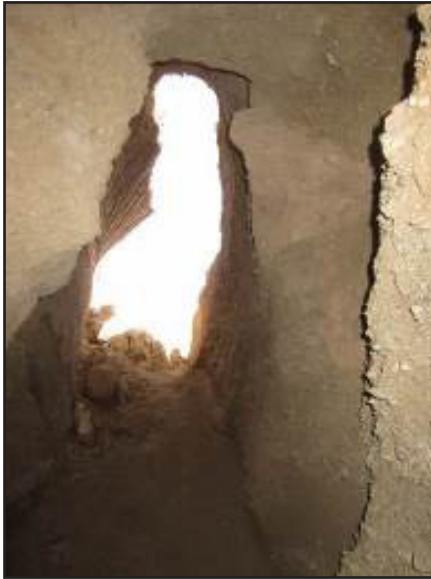
با یک خم قائم به دالان دیگری می‌رسد که موازی با دالان ورودی است (تصویر ۱۰). دالان ورودی دارای پوشش طاق آهنگ خستی بوده و به سبب طول زیاد، شیب ملایم‌تری نسبت به نمونه قبلی دارد. در انتهای دالان ورودی و آغاز دالان زاغه، فضای کوچکی قرار دارد که به بره‌ها و بزغاله‌ها اختصاص داشته و ادامه دالان به فضای زاغه راه می‌یابد. فضای زاغه دارای مشخصاتی مشابه فضای مرکزی زاغه شماره ۱ است (نقشه ۵). فروریختن سقف زاغه وضعیت آن را نامشخص کرده است. مسدود کردن دالان دیگری که به فضای اصلی زاغه راه داشته با چینه، وجود فضاهای دیگری را - مشابه آنچه در دست‌کند شماره ۱ وجود داشت - قوت می‌بخشد (تصاویر ۱۱ و ۱۲). روزن تعبیه شده در دالان این زاغه، که به معبر دسترسی دارد در نوع خود خاص است و وجود یک ورودی دیگر را محتمل می‌سازد (نقشه ۶) (تصاویر ۱۳ و ۱۴).

تصویر ۱۰. دالان ورودی دستکند شماره ۲
(عکس از: نگارندگان، ۱۳۹۴).

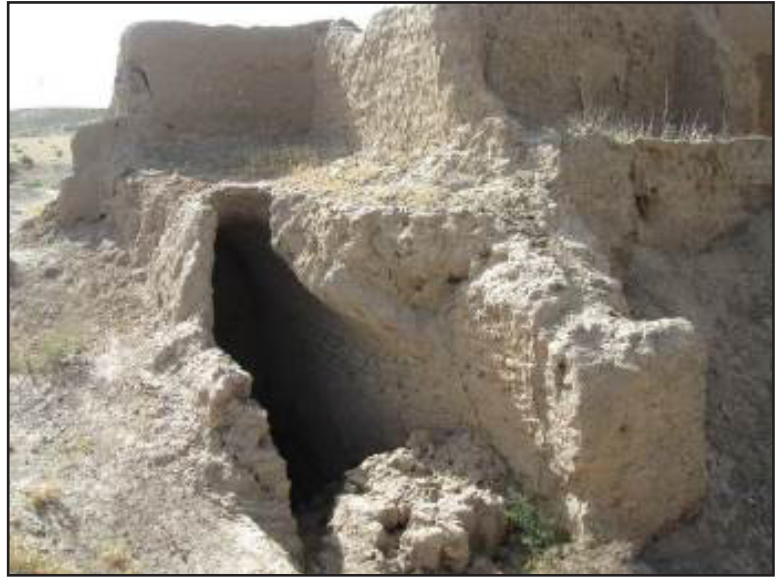
در دست‌کند شماره ۲، ورودی سالم‌تر مانده و مشخص است که در زیر یکی از فضاهای مسکونی قرار داشته است (تصویر ۹). بنابر آنچه مشاهده می‌شود، این ورودی از معبر عمومی روستا منشعب شده و دارای دالان طولی است که

تصویر ۹. نمای ورودی دستکند شماره ۲
(عکس از: نگارندگان، ۱۳۹۴).

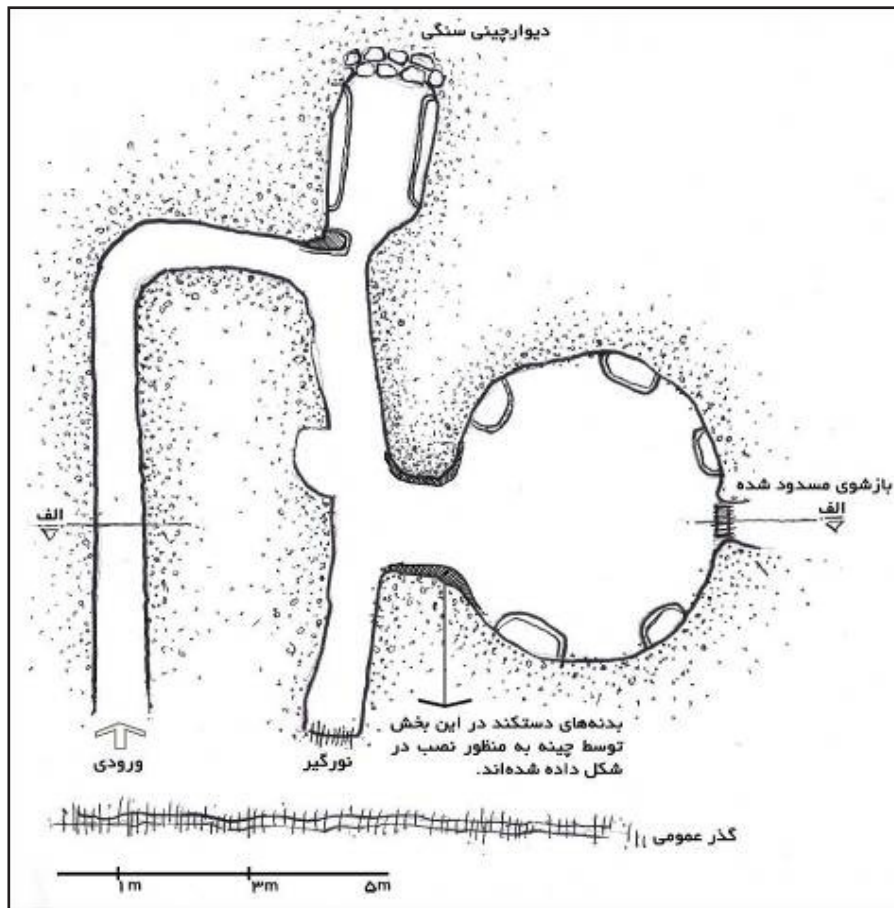
نقشه ۵. پلان دستکند شماره ۲
(ترسیم از: نگارندگان، ۱۳۹۴).

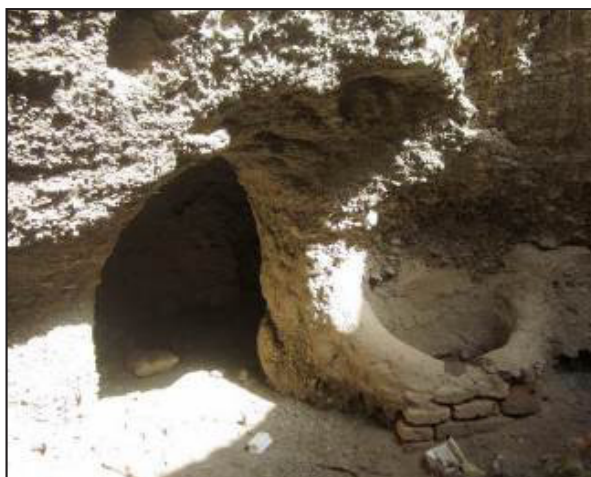
تصویر ۱۲. فضای اصلی دست‌کند شماره ۲
(عکس از: نگارندگان، ۱۳۹۴).

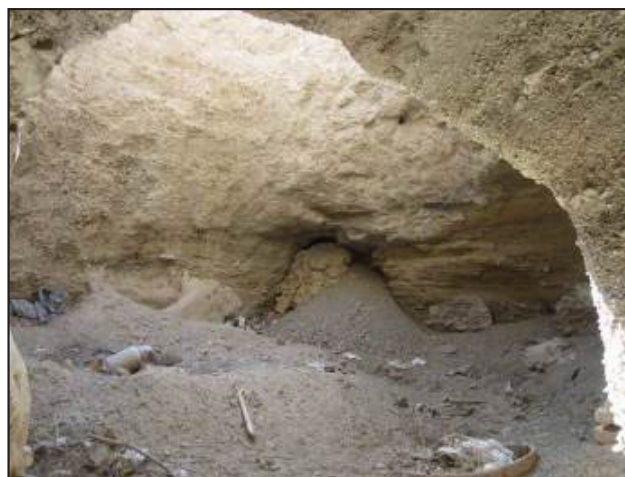
تصویر ۱۱. فضای اصلی دست‌کند شماره ۲ و دیوار چینه‌ای مسدودکننده
(عکس از: نگارندگان، ۱۳۹۴).

به نظر می‌رسد که دست‌کندهای موجود دارای یک ورودی بوده است، ولی در برخی موارد که ادامه مسیر توسط دیوار چینه‌ای مسدود شده، احتمال ایجاد دسترسی جدید

قوت می‌گیرد. مسدود کردن فضاهای دست‌کند به معنی تقسیم آن نیز هست. در یک نمونه از دست‌کندهای روستا، فضای اصلی زاغه توسط دیوار خشتی به دو بخش تقسیم شده بود. این موضوع حکایت از نظام مالکیتی دست‌کندها دارد.

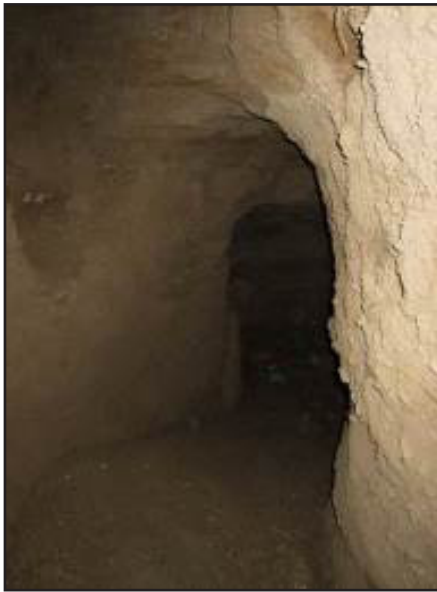
تصویر ۱۴. بخشی از دالان دسترسی
(عکس از: نگارندگان، ۱۳۹۴).

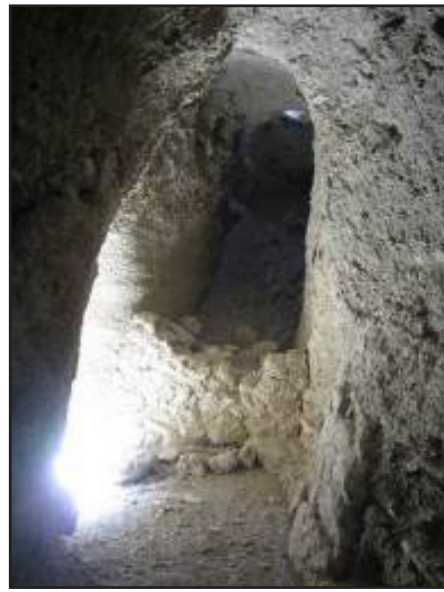
تصویر ۱۳. دالان ورودی دست‌کند مرکزی و نورگیر
(عکس از: نگارندگان، ۱۳۹۴).

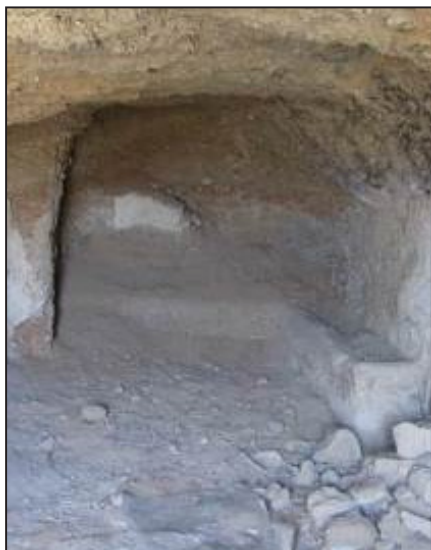
تصویر ۱۶. بخشی از فضای دست‌کند شماره ۵ (عکس از: نگارندگان، ۱۳۹۴).

دست‌کند شماره ۵ که در سطح روستا مشابهی برای آن پیدا نشد، شامل فضایی به ابعاد ۷ در ۳ متر است که بسیار منظم‌تر از دیگر دست‌کندهای روستا است (تصویر ۱۶) (نقشه ۸). ویژگی خاص این دست‌کند اندود شدن جداره داخلی تا زیر سقف با کاه‌گل (و احتمالاً اندکی گچ) و مسطح بودن دیواره‌های دست‌کند است (نقشه ۹). سمت ورودی دست‌کند دارای دیوار خشتی - چینه‌ای است. فضا در ابتدای ورود دارای طاق‌نما و طاقچه و در انتها دارای آخور خطی است (تصاویر ۱۷ تا ۱۹). تضاد استفاده دوگانه فضا توسط انسان و دام در این دست‌کند تا اندازه‌ای پیچیده است. وجود یک فضای جنبی با سقف دودآلود سکونت انسان را در دست‌کند تأیید می‌کند. اما عدم وجود دوده در فضای اصلی در تضاد با موضوع یادشده است. با توجه به تمیزی اندود می‌توان فرض کرد که این فضا که قبلاً مسکونی بوده برای استفاده در دوره معاصر (اواخر دهه ۱۳۳۰ ش) تمیز و اندود شده است، لیکن کسی در آن ساکن نشده و برای استفاده دام تغییر کاربری یافته است.

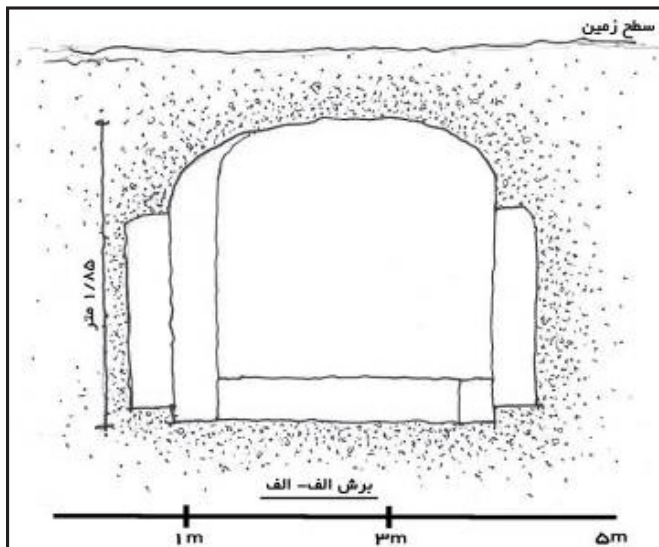
نقشه ۹. برش الف - الف دست‌کند شماره ۵ (ترسیم از: نگارندگان، ۱۳۹۴).

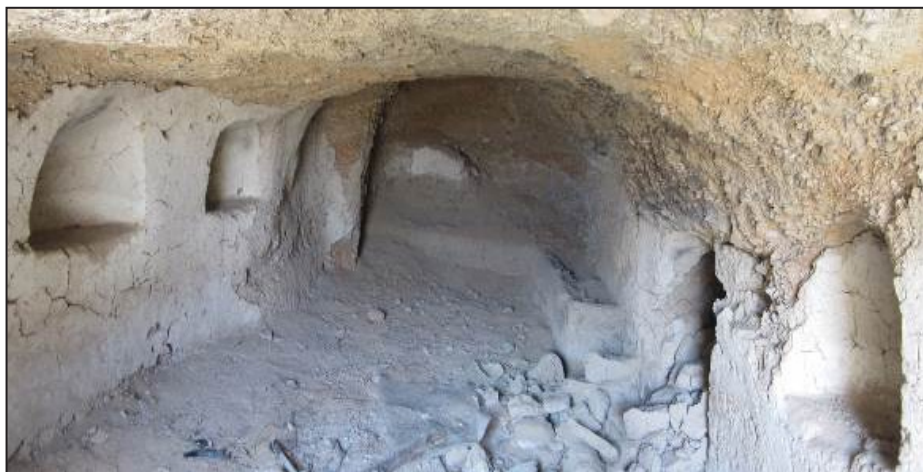
تصویر ۱۷. فضای اصلی دست‌کند شماره ۵ (عکس از: نگارندگان، ۱۳۹۴).

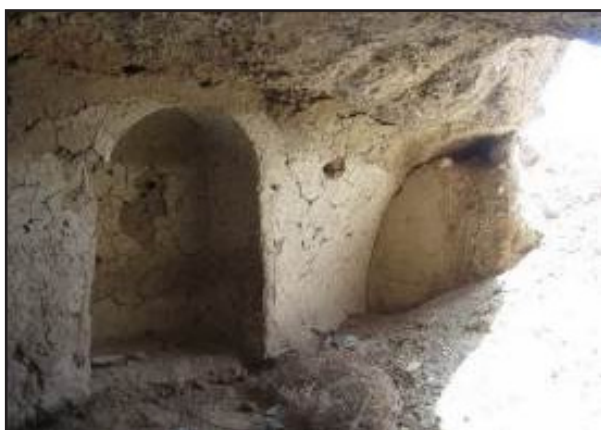
تصویر ۱۹. نمایی از طاقچه‌های دست‌کند شماره ۵ (عکس از: نگارندگان، ۱۳۹۴).

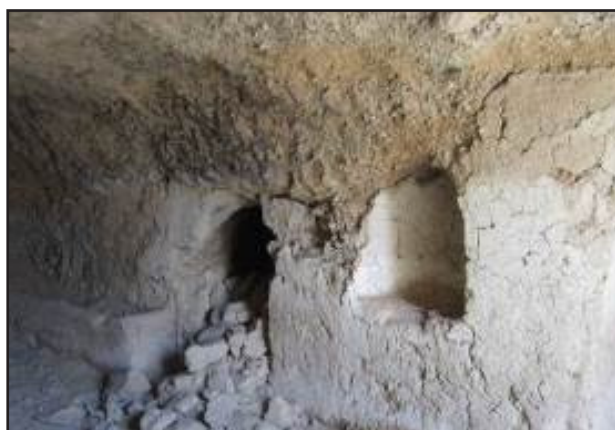
تصویر ۱۸. نمایی از دست‌کند شماره ۵ (عکس از: نگارندگان، ۱۳۹۴).
