آتشگاه اصفهان

مستخرج از "ایرانیکا آنتیکا" (Iranica Antiqua)

نوشته م. سیرو (M. Siroux)

ترجمه کلود کرباسی

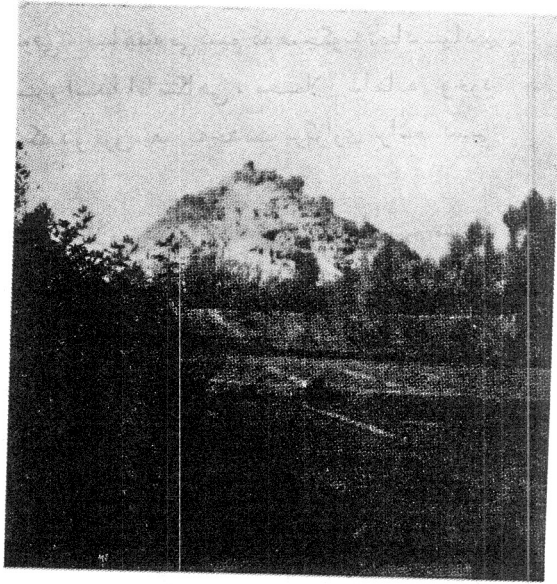
۱- نمای شرقی

سحرگاهان، آنگاه که پرده کبودی از دود آرام اجاق خانه‌های روستایی بر بالای توده درختان واحه اصفهان دامن می‌گسترده، در ضدنور، در میان اشعه خورشید غروب، هیبت مخروطی شکل آتشگاه^۱ (لوح ۱۲، تصاویر ۱ و ۲) نمایان می‌شود. این شکل آشنا که به پاسداری دشت ایستاده است نزدیک به ۸۶ متر نسبت به جاده نوین منتهی به نجف آباد بلندی دارد. این جاده بسیار نوساز در امتداد راه کهن و مهمی که به بین‌النهرین می‌رسید، و بقایای آن هنوز به چشم می‌خورد، کشیده شده است. بین جاده وزاینده رود در جنوب - به فاصله چند صد متری آن -، باغهای سرسبز میوه در فواصل چند نهر بزرگ، که به وسیله رودخانه و نشت معتدبه یک حوزه طبیعی واقع در ۱۵۰ متری باختر آنها تغذیه می‌شود، قرار گرفته‌اند. در شمال محل، کشتزارهای حاصلخیز و سیراب، و میان آنها باغهای بسیار، پهنه سر سبز خود را تا سلسله کوههایی به فاصله یک ساعت راه‌پیمایی گسترده‌اند.

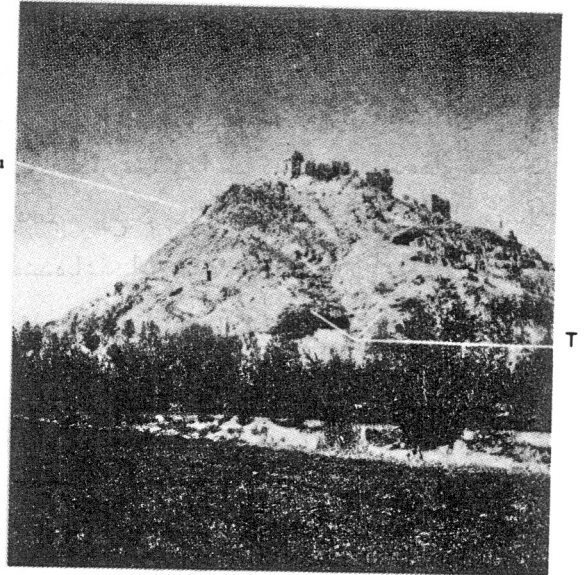
۲- نمای جنوب شرقی ، درنقطه T ، برجهای ورودی ،
درنقطه G1 ، قراولخانه

۳۰ تا ۳۵ سانتیمتر در بعضی نقاط به منظور دفع آبهای هرز تعبیه شده است (لوح ۱۴ ، تصویر ۳) . در جاهای دیگر ، در زیر احجام درشت ، از همین ابزار استفاده شده است ، ولی نما به آن اندازه قائم نیست و آبگذری به چشم نمی خورد (لوح ۱۲ ، تصویر ۲-۳) .

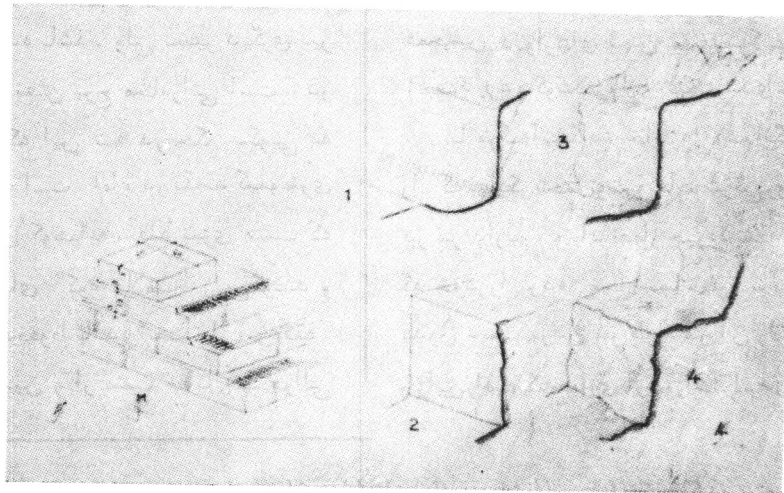
۳- جزییات بنایی . = آجر چینی ، = جفربا کنگ ، همراه آبگذر
۲= کنده کاری و صیقل ، = جفربا کنگ ساده ، کنده کاری خشن با پتک

درزهای افقی همه ۳ سانتیمتر پهنا دارند. در ساختارهای جسم و دیوارهای بسیار ضخیم، هر لایه ملاط با نی تقویت شده است. این لایه‌ها به‌سادگی مسطح هستند، ولی چنان قرار گرفته‌اند که در درزی که نشیمنگاه یک ضخامت خشت (۱۳ سانتیمتر) است، لایه بر نما عمود است، در حالی که در لایه بالایی با آن موازی است (لوح ۱۲، تصویر ۳، شکل M). درزهای قائم تقویت شده نیستند.

در نوع نخست، ابزار به‌کار رفته کلنگی با تیزی کم بوده است. آثار ضربات آن از یک تا یک‌ونیم سانتیمتر مربع متغیرند. تراش صخره‌های تشکیل‌دهندهٔ پی طبیعی بدین روش صورت گرفته است (لوح ۱۲، تصویر ۱-۳). در پای سطحی که به این صورت شکل گرفته، آبگذری به‌پنهای

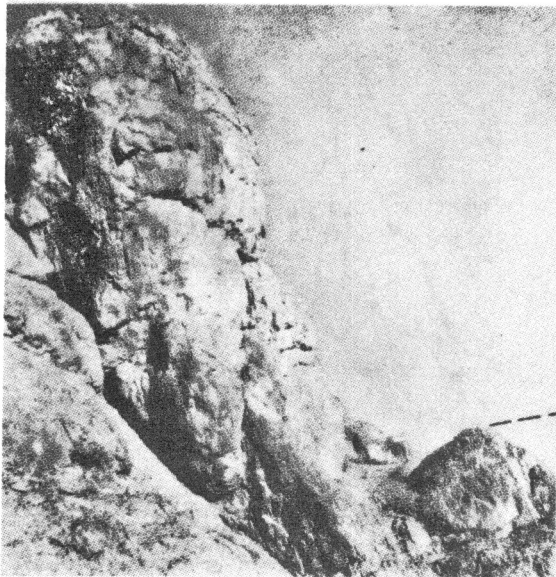
۲- کنده کاری یک زائده در صخره (نمای جنوبی صفه ۷)
، در نقطه S ، کف یک کوشک (شرقی) G2 از صفه ۷.

در بخش علیای سمت جنوبی تپه، برآمدگیهای صخره - به عمق چند متر - به‌طور قائم تراشیده شده‌اند، تا به‌تمامی در راستای کنگره‌های نقشهٔ صفاها قرار گیرند (لوح ۱۳، تصویر ۳ و لوح ۱۴، تصویر ۲). در خاور و باختر تپه نیز چنین است.

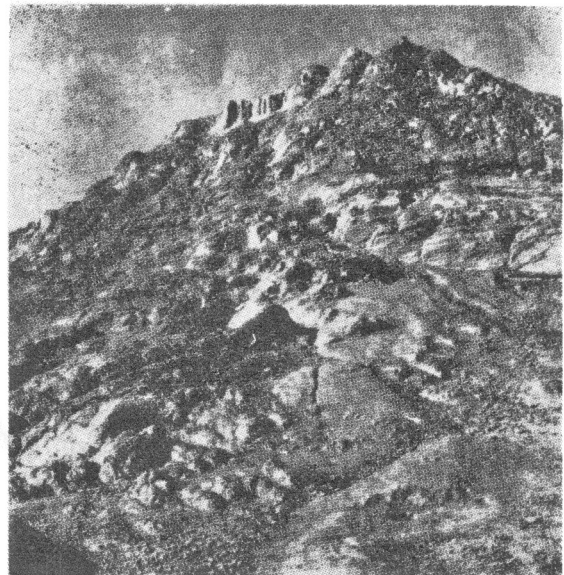
۳- منظر تپه از دیدگاه نشیب جنوبی . در نقاط R-R ،
تکیه گاههای حصار ۳. در نقطه T ، کنده کاری
صخره برای حصار ۶.

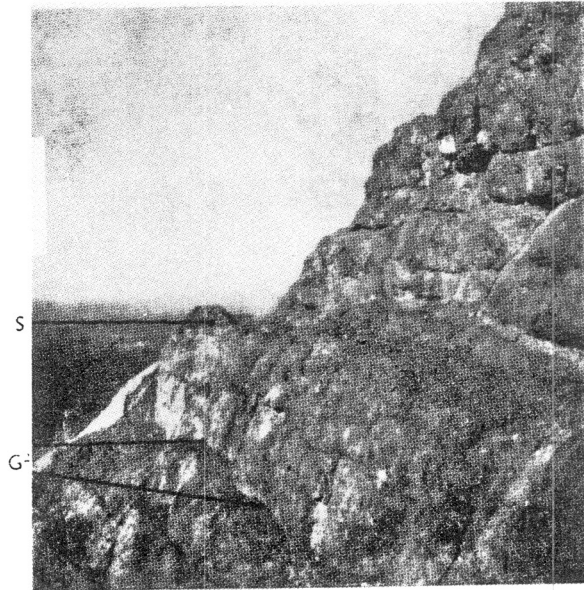
۱- گوشه جنوب غربی تپه. درنقطه G، پله تکیه زائده جنوب غربی صفا ۷. درنقطه S، سطح زمین در تراز زائده صفا ۶. درنقاط E-E، جا سازی الوارها. G2، پله تکیه حجمهای فوقانی

تعریض کرده (نقطه B ، لوح ۱۴ ، تصویر ۱) ، در شیار حاصل یک ردیف تخته که به اندازه ۲/۵ تا ۳ متر بیرون می ماند قرار داده است . روشی دیگر آن بود که حجم کوچکی از سنگریزه را با ملاط آهک یا گچ بر پای کرد ، تا بست مورد نیاز در آن جا بیفتد .

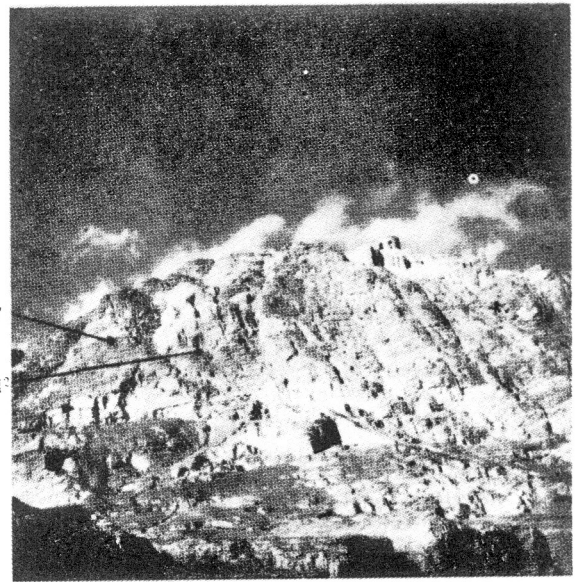
۲- نمای جنوب غربی تپه (N2، حفره)، درنقطه ۷، زائده لوح ۱۴، تصویر ۱

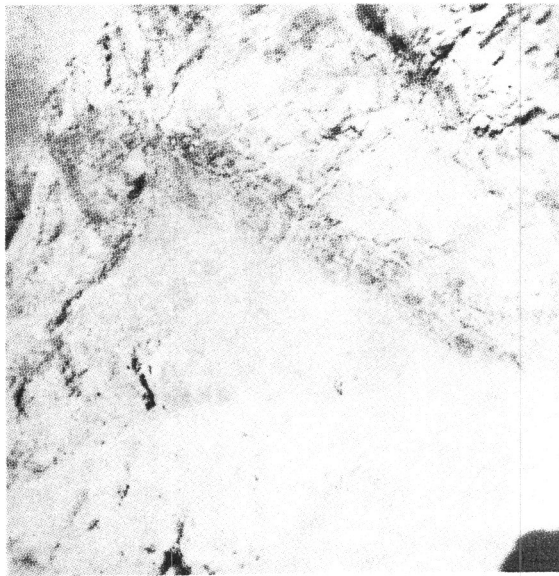
۳- حفاری صخره با آبگذر

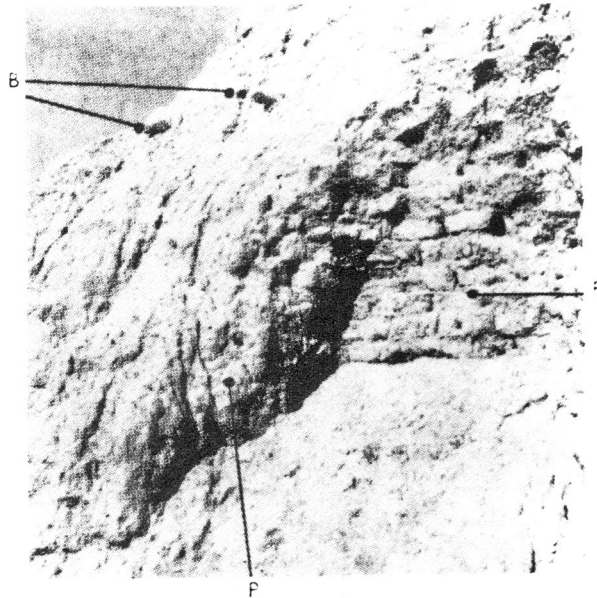
۴- حفره N2. درنقطه F، انتهای حفره درنقطه P، پرشدگی جانبی به اندازه ۴۰ سانتیمتر، درنقطه B، دو تکیه گاه چوبی.

حفره های قفل و بست (به قطر ۱۰ تا ۲۰ سانتیمتر) به وفور دیده می شوند . هدفشان جاسازی دیرکهایی از چوب مدور بود ، که در احجام بنایی غرق شده ، آنها را تقویت می کردند ، به ویژه هنگامی که احجام مزبور بر تکیه گاه پله های بیش از اندازه نزدیک به یکدیگر در وضعی ناپایدار قرار داشتند . ما در میان بقایای بنا به دو نمونه از این دیرکهای چوبی ، که به خوبی محفوظ مانده بودند ، برخوردیم (نقطه B در لوح ۱۴ ، تصویر ۴) .

یکی از این عناصر N2، که بی‌شبهه تزیینی بودند، و لیکن همچنین نقش کاربردی داشتند، معجزآسا در سمت جنوبی تپه محفوظ مانده (لوح ۱۴، تصویر ۴) و به‌همراه آن گوشه پیش‌آمدگی مجاور نیز باقی است. این حفره N2 در نما نقشه‌ای همانند حفره‌های N1 دارد، یعنی پهنایی برابر ۲ متر دارد، که دو حاشیه ۴۰ سانتیمتر را - که ۲۰ سانتیمتر واپس‌نشسته است - در بر می‌گیرد، به‌طوری که عرض فضای درونی برابر ۱/۲۰ متر است. از سطح نمای برونی، عمق کل این فضا برابر ۲/۴۰ متر است، و می‌توان تصور کرد که اتاقک نگهبانی بوده است. فاصله بین عناصر N2 بین ۱/۳۵ و ۱/۴۰ متر بود. در سمت راست حفره محفوظ مانده، پاره‌ای از حفره بعدی باقی است، ولی سطح آسیب دیده آن اندازه‌گیری دقیق را غیر ممکن کرده است.

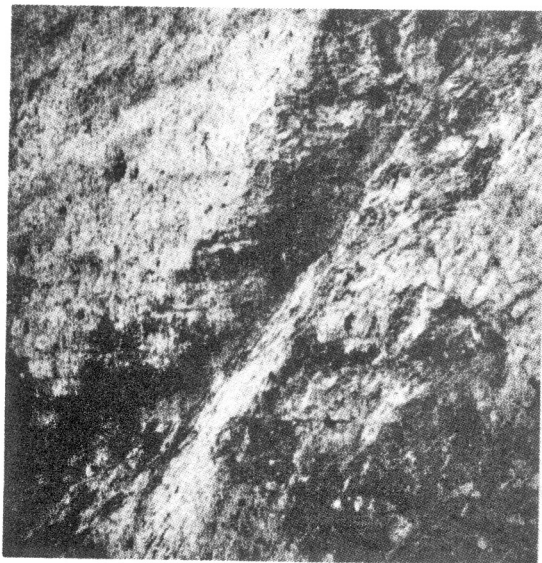
۱- جاسازی پلکان منتهی به صغه ۰.۸ (A)

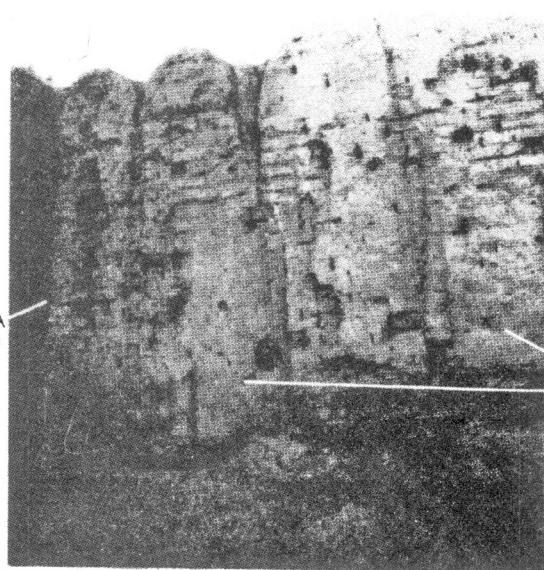
۳- دو حفره NI در زیربنای صغه ۰.۸ در نقطه A گوشه واپس نشستگی

در لوح ۱۵، تصویر ۲ نشان می‌دهد که نحوه عمل به چه صورت بوده است. به فواصل ۱/۳۰ متر از یکدیگر، حفره‌های زمختی به عمق ۴۰ سانتیمتر (درازای یک خشت) و عرض ۲ متر تعبیه شده‌اند. سطح خلقی مسطح آنها به طور قائم تا ۵۰ سانتیمتری رأس فرورفتگی ادامه یافته، از آن پس به صورت طاقی آجرین درآمده، به نمای برونی دیوار می‌پیوندد (لوح ۱۵، تصویر ۳). تکمیل کار با برافراشتن

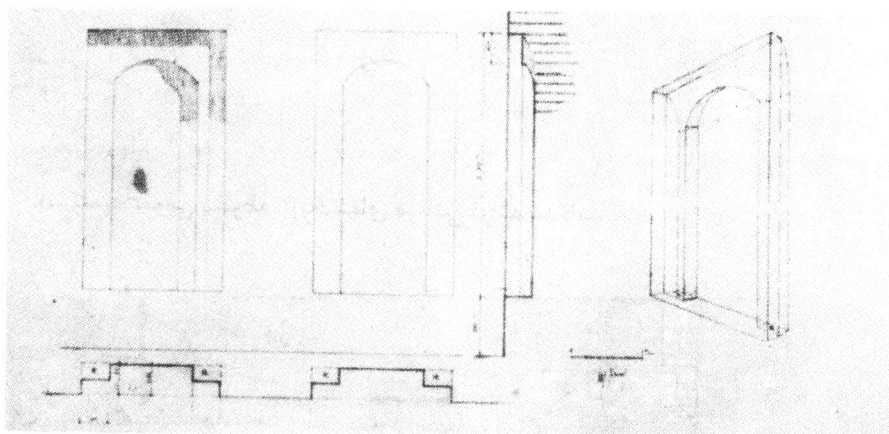
۲- نقشه حفره‌های NI

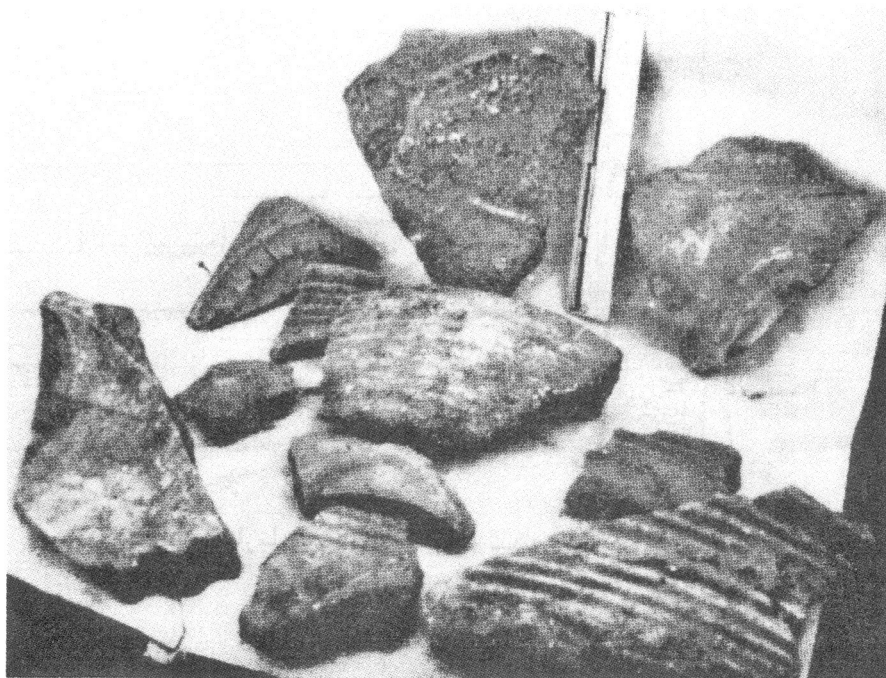
۴- قطعات خمره‌های سفالین

بر بدنه خمره، نوار حک شده‌ای به عمق کم و بیش، نقشی برجسته به وجود می‌آورد (لوح ۱۵، تصویر ۴).

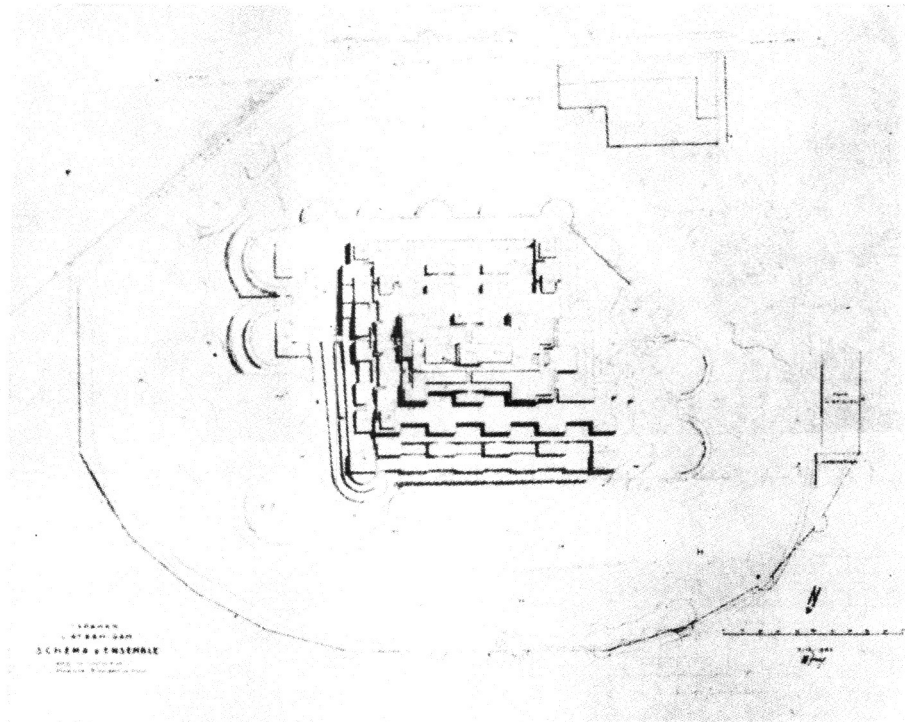
۱- نقشه عمومی محوطه (بخشهای فوقانی ارائه شده‌اند)

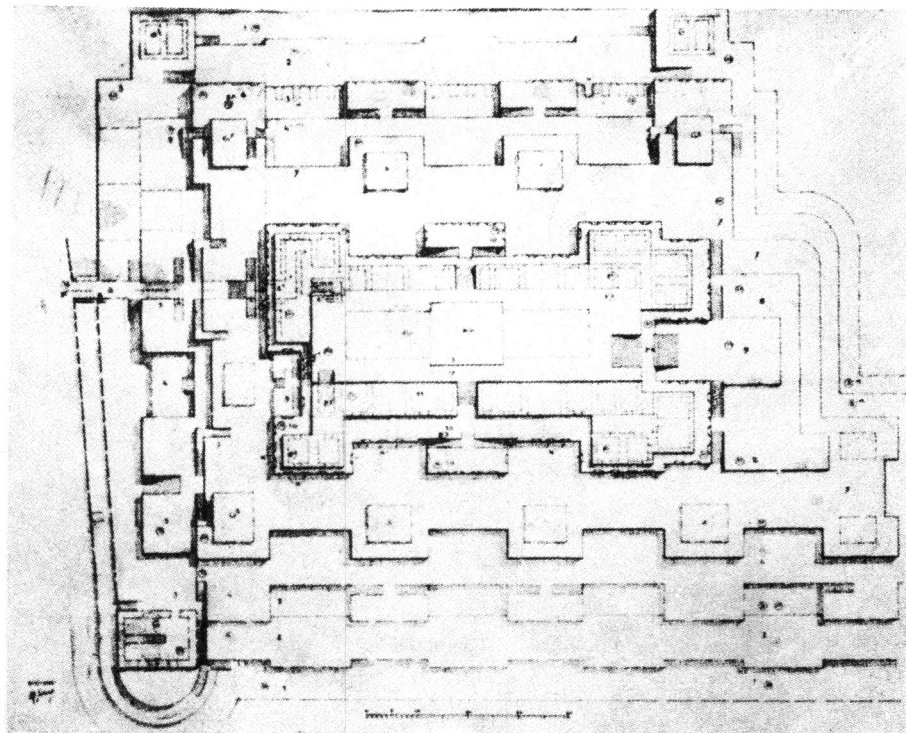
۲- نقشه بازسازی شده تاسیسات تپه.

نمای دیوارهای قطور صغه زیرین (بین سطوح ۴ و ۷ در لوح ۱۶، تصویر ۲، و شکل‌های ۶ و ۷ در لوح ۱۹، تصویر ۲، تراز ۵۳) صاف بود و هیچگونه ناهمواری از یکپارچگی حدوداً ۱۳ متری آن نمی‌کاست.

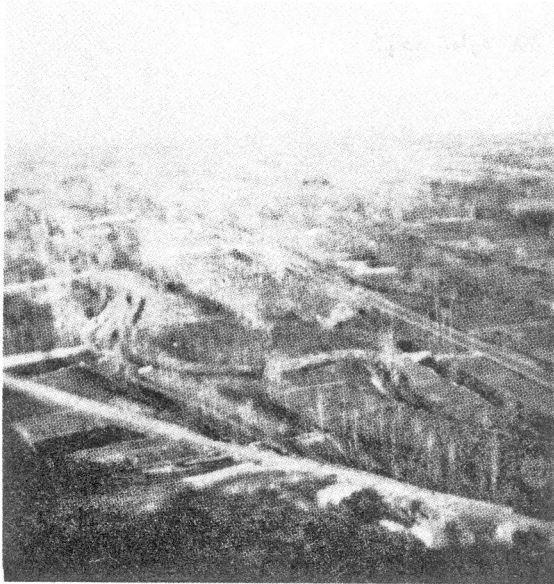
۱- خندق حصارآبادی (در F) از دید شرقی

بیننده‌ای که از راس آتشگاه به سوی جنوب خاوری می‌نگرد نهر عمیقی را می‌بیند که جاده نوساز را بطور اریب قطع می‌کند (لوح ۱۷، تصاویر ۲۰۱). این رودخانه مصنوعی تا ۵۰۰ متر فراتر از جاده ادامه یافته، مسیری در برگزیده برآمدگیهای مثلث شکل منظم (که هنوز شش عدد از آنها باقی است) طی می‌کند، که حتی در عکسهای هوایی (لوح ۱۷، تصویر ۳) پروفیسور اریش اف. اشمیت (Erich F. Schmidt) (که با اجازه محبت‌آمیز و دوستانه‌وی

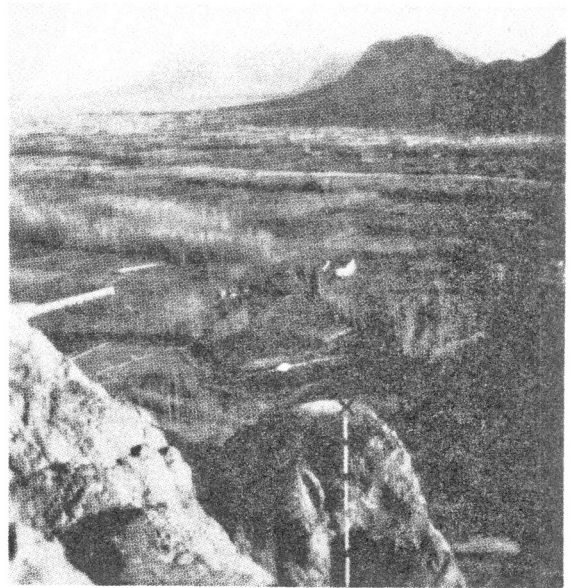
۲- خندق حصارآبادی (در F) . در نقطه RP ، سکوب
(تراز ۶۲ متر) از دید جنوب شرقی .

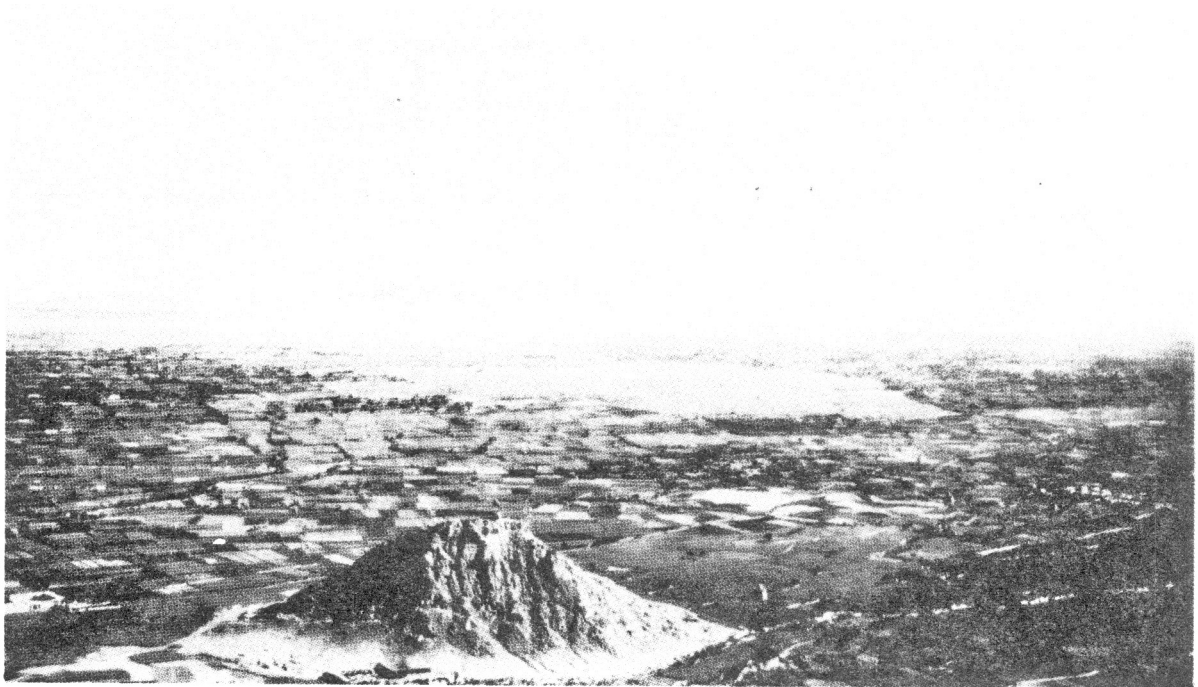
لوحة شماره ۱۸

۳- منظره هوایی محوطه از دید جنوب غربی .

حصار نخست را به آسانی می‌توان از بالای تپه دید؛ و در لوح ۱۷، تصویر ۳، نیز به خوبی مشخص است. حاشیه جنوبی محوطه بیضی شکل در جنوب جاده نوین، که با نهر کوچکی مشخص می‌شود که کرانه شمالی آن دو برآمدگی منحنی دارد، به فاصله ۷ تا ۸ متر از آن، واقع شده است. در این مکان خندقی بود که از آب پرمی‌شد و تا پای بارویی مجهز به دو برج امتداد می‌یافت. نهر، کمی بیشتر به سمت خاور، پس از طی حلقه‌ای که برج سومی را مشخص می‌سازد، از زیر جاده نوین عبور می‌کند. در آنسوی آسفالت، آن را در حال ترسیم کمائی بالنسبه موج که وتر آن متوجه جنوب شرقی است باز می‌یابیم. در این مسیر، که در اثر

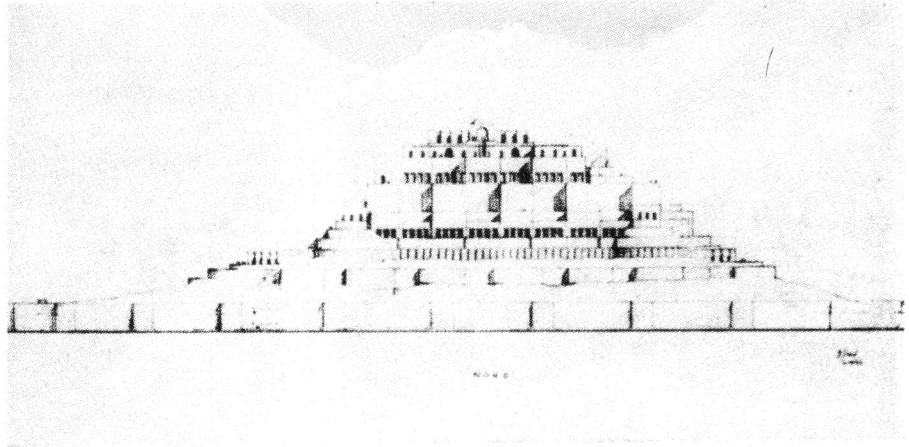
۱- نمای شمالی (بازسازی)

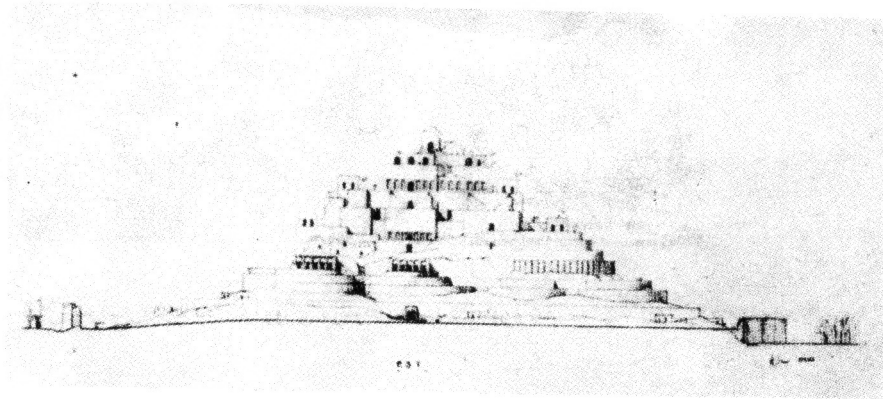
۱- نمای شرقی (بازسازی)

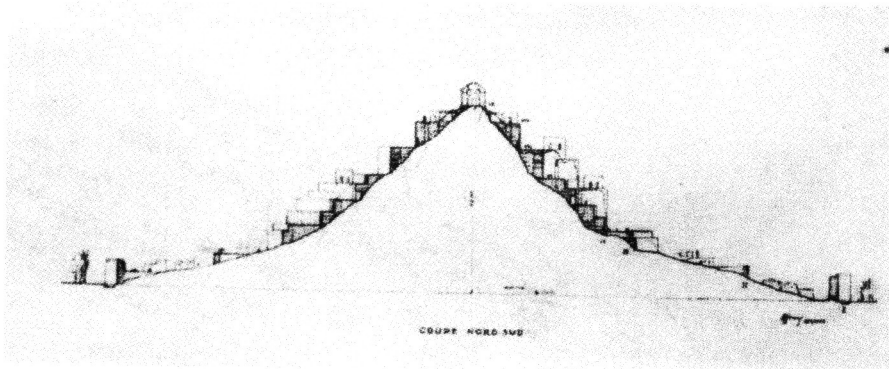
۲- برش شمالی - جنوبی تپه

از نوع نخست، که تزئین بخش سفلی واپس‌نشستگیها و پیش‌آمدگیهای ماقبل آخرین صفه اصلی را تشکیل می‌داد (سطح ۷ در لوح ۱۳، تصویر ۱، و سطوح ۷ تا ۱۸ در لوح ۱۹، تصویر ۲)، ۹ عنصر کامل و ۳ عنصر ناقص هنوز مشاهده می‌شوند. این فرورفتگیها (که بر نقشه‌ها و در لوح ۱۵، تصویر ۳، به علامت N1 نشان داده شده‌اند)، همچنین بخشهای مسطح بین واپس‌نشستگیها و پیش‌آمدگیها را زینت می‌بخشیدند. از آنجا که بقایای دو عنصر از این‌گونه را می‌توان در گوشه شمال شرقی همین صفه (ولی بر نمای شرقی) مشاهده کرد، موجه است تصور کنیم که این تزئین در گرداگرد آن، در بخش تحتانی این دیوار که ارتفاع آن به حدود ۱۲ متر می‌رسد، وجود داشت.

در برابر، در سطح ۵ لوح ۱۹، تصویر ۲ (تراز ۴۱ متر)، صغه، همچنان مرتفع (حدود ۱۲ متر) همانند بقیه به زنجیره‌ای از پیش‌آمدگیها و پس‌نشستگیها آراسته بود، اما اینها منطقه واسطی نیز داشتند. در بخش تحتانی همه نماها (از تراز ۴۱ متر به بالا) حفره‌هایی، "محتلاً" از نوع N1 (در مورد پیش‌آمدگیها)، و یقیناً نوعی دیگر، که عمیق است و ما آن را N2 می‌خوانیم، در زیر صغه‌های واسطو در تقاطع با واپس‌نشستگیها ایجاد شده‌اند.

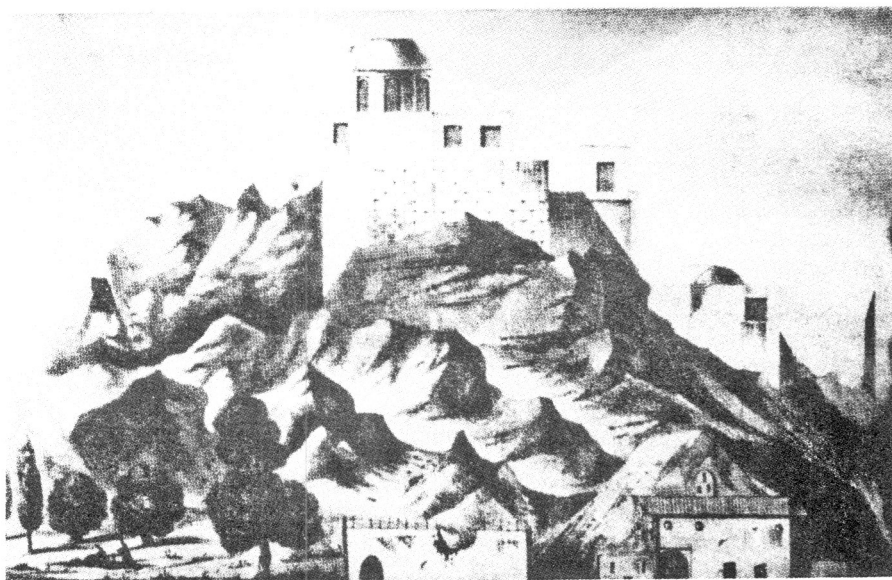
۱- نمای شرقی، برپایه گراووری مربوط به سده نوزدهم

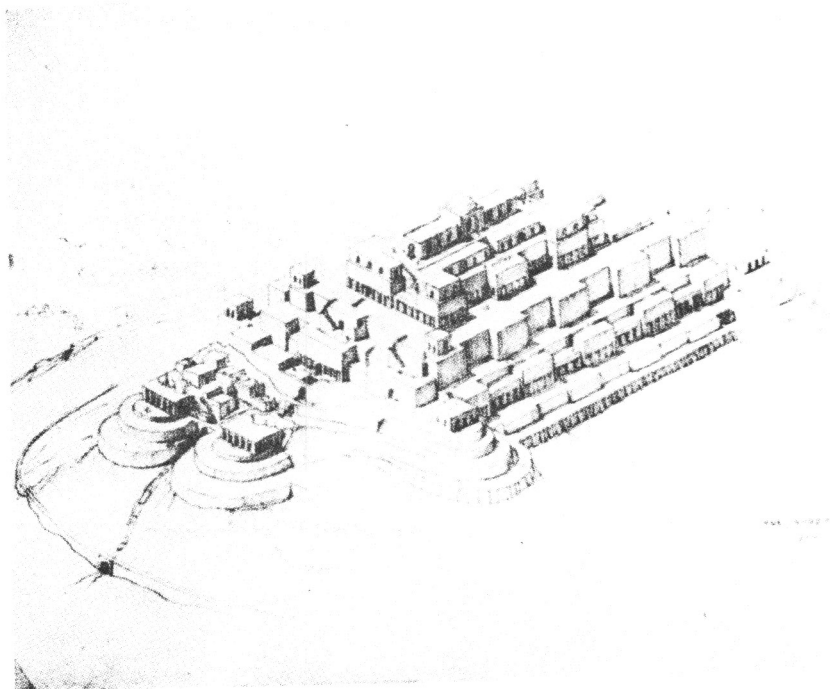
۲- منظر آکسونومتريك شمال شرقی .

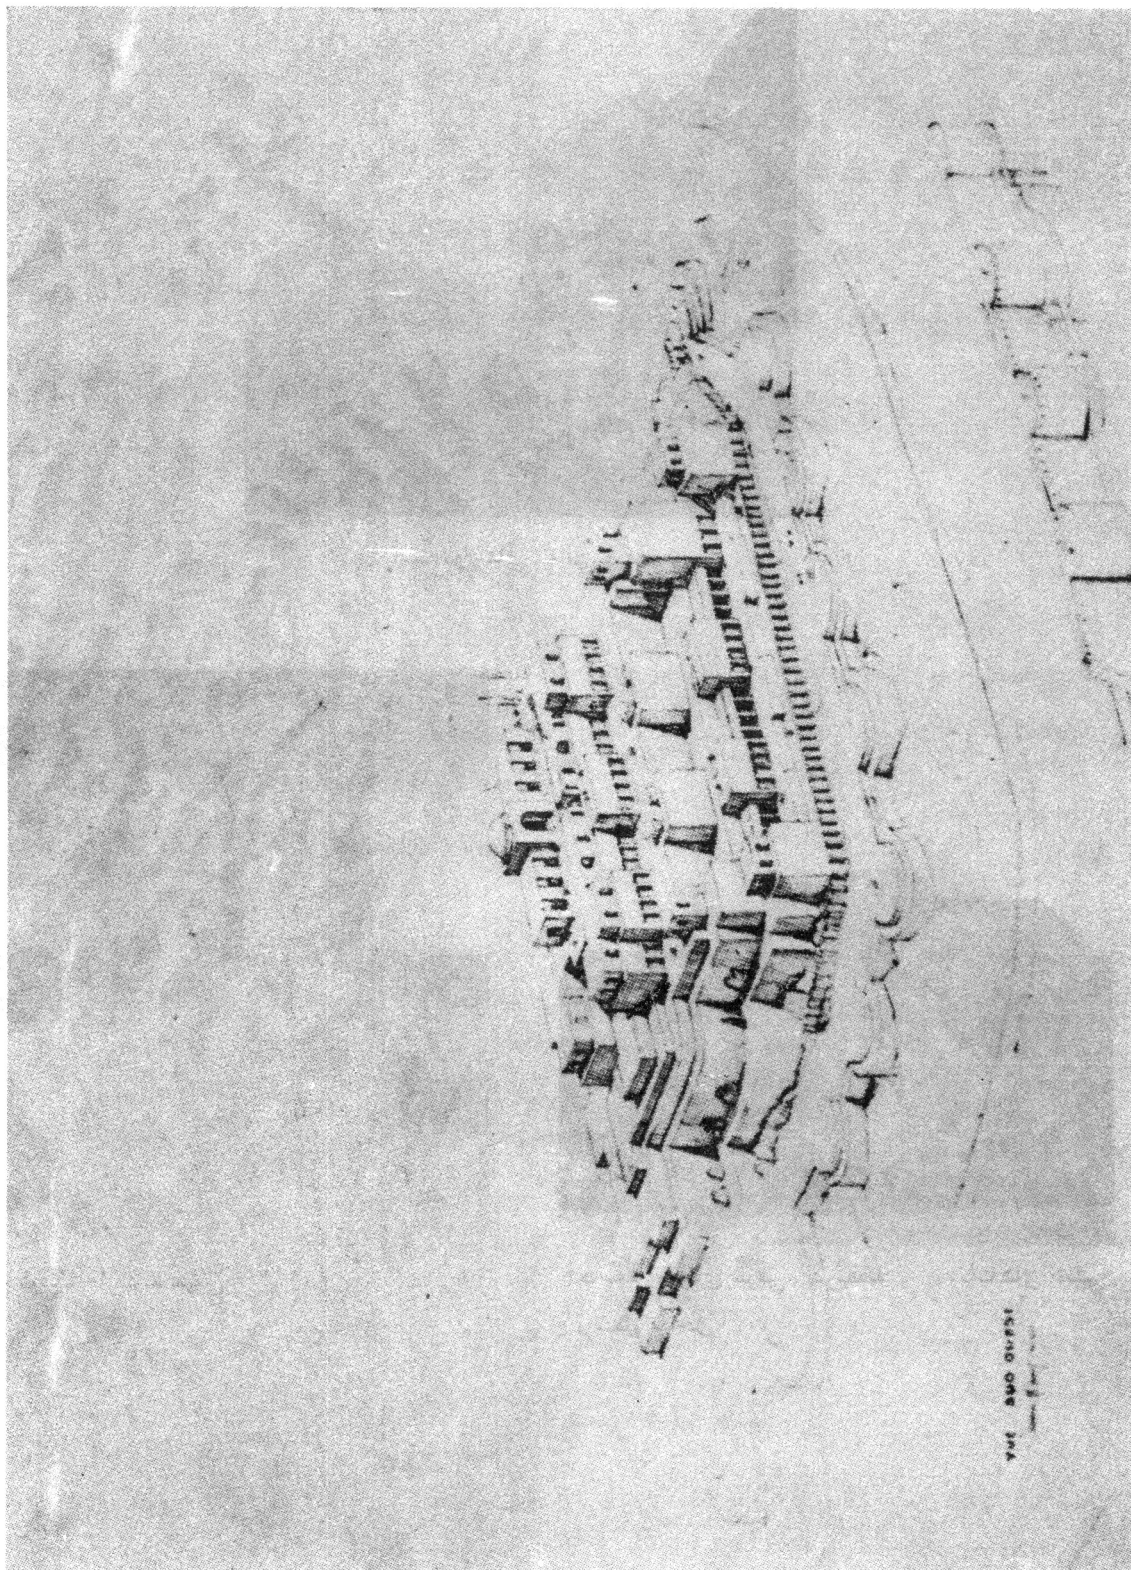
لوحة شماره ۲۱

منظرا کسونومتريک ، ازديد جنوب غربی (بازسازی) .

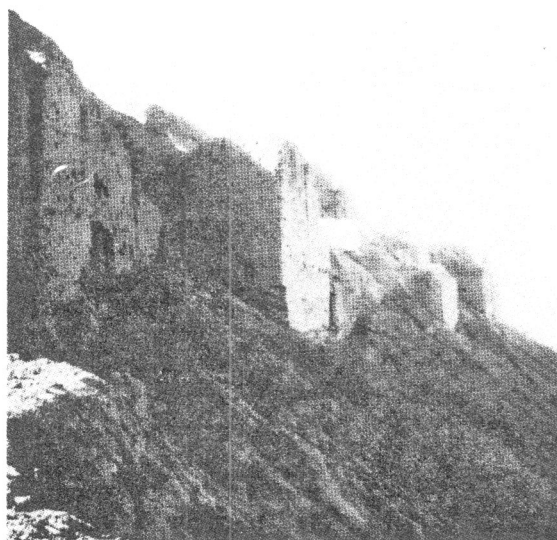
۱- دیوارهای شمالی صفه ۷.

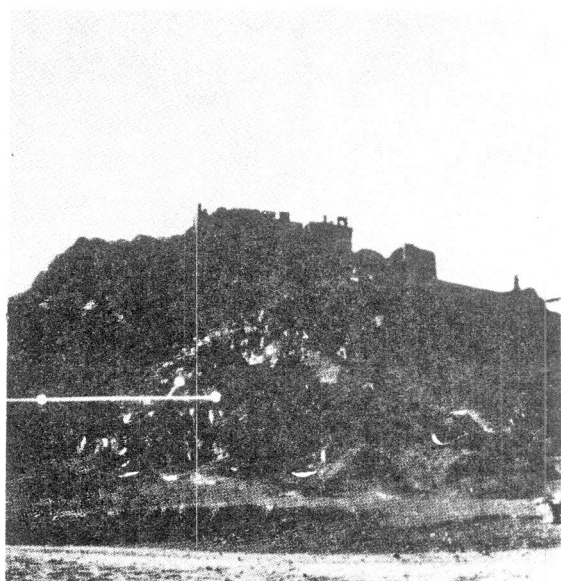
۲- منظر ورودی شرقی . درنقطه پایدهای طبلی
در شکل مدخل

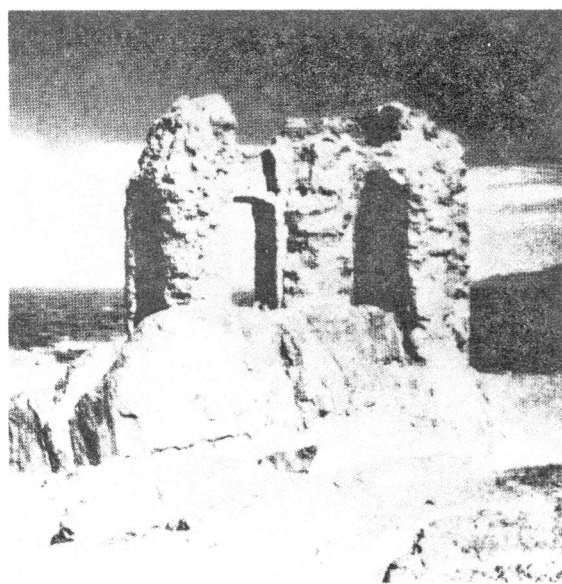
۳- برج کوشک ، از دید غربی .
