- ۱- پاره‌ای از گفته‌های مورخین درباره‌سمنان
- ۲- موقعیت جغرافیائی میدان باستانی دلازیان (چشمه‌شیخ)
- ۳- چگونگی وضع کنونی میدان باستانی
 - ۳-۱- تپه (الف)
 - ۳-۲- تپه (ب)

● ۲- موقعیت جغرافیائی میدان باستانی دلازیان (چشمه‌شیخ)

● ۳- چگونگی وضع کنونی میدان باستانی

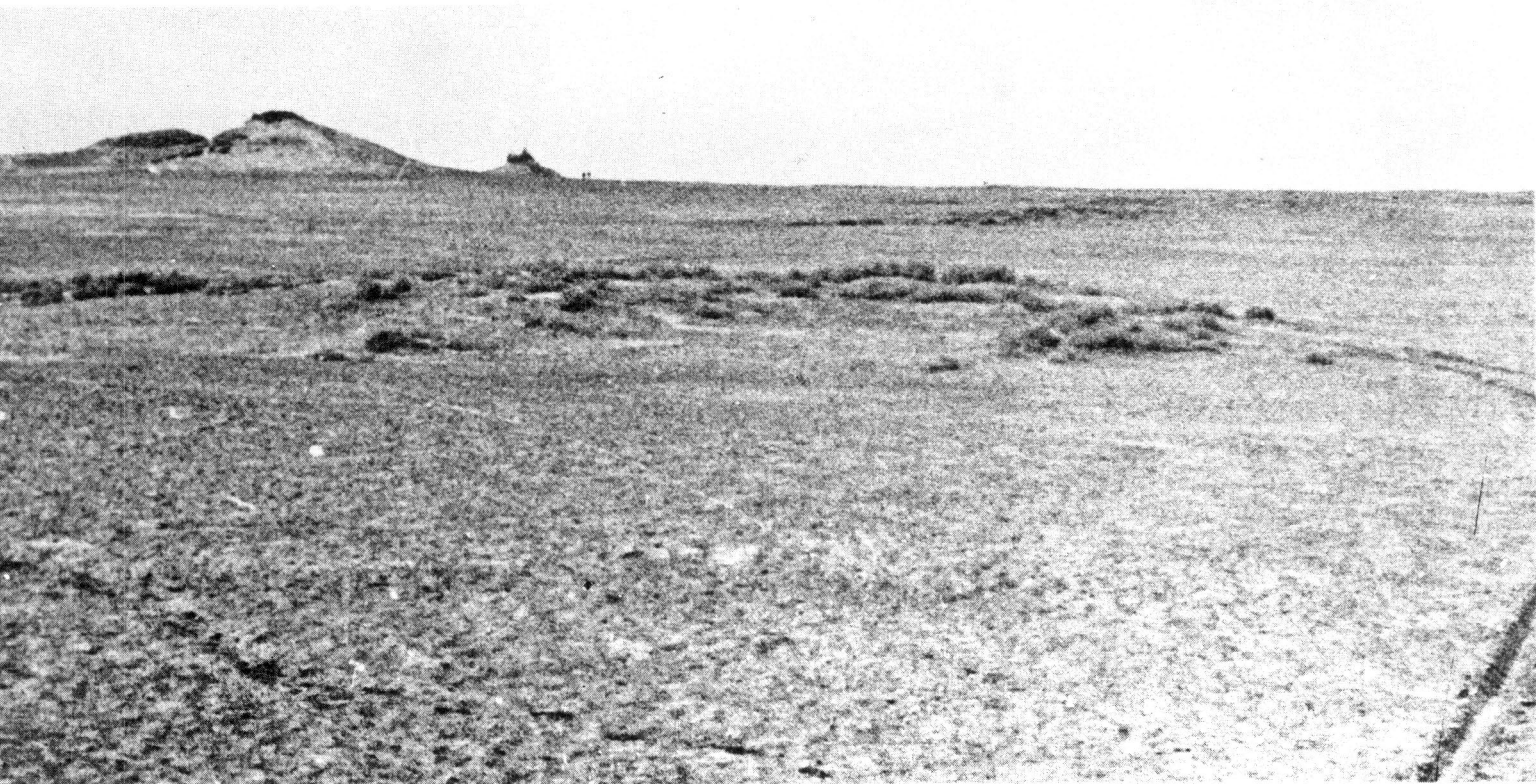
(تصویر شماره ۱) دورنمای میدان باستانی دلازیان (چشمه شیخ) در هشت کیلومتری جنوب سمنان و حاشیه کویر، دید بیه سوی شرق

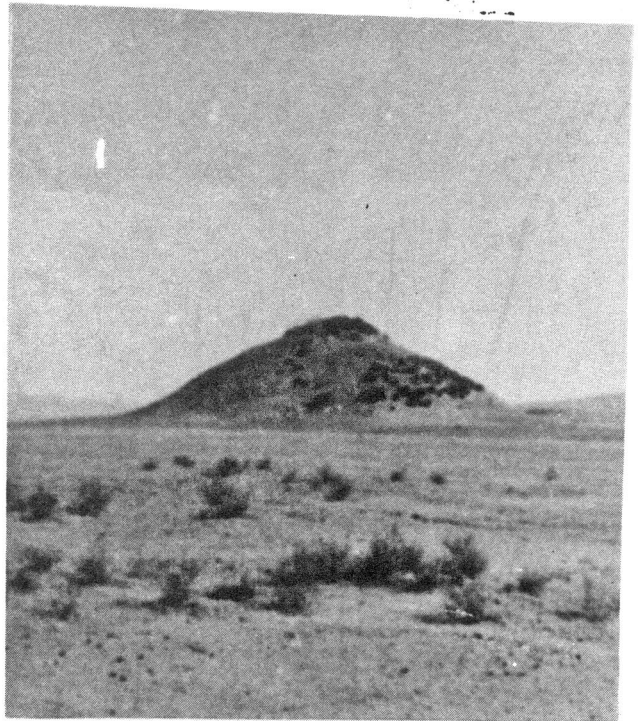
(تصویر شماره ۲) تپه (الف) در گوشه جنوب شرقی میدان

باستانی دلازیان - دید به سوی شرق

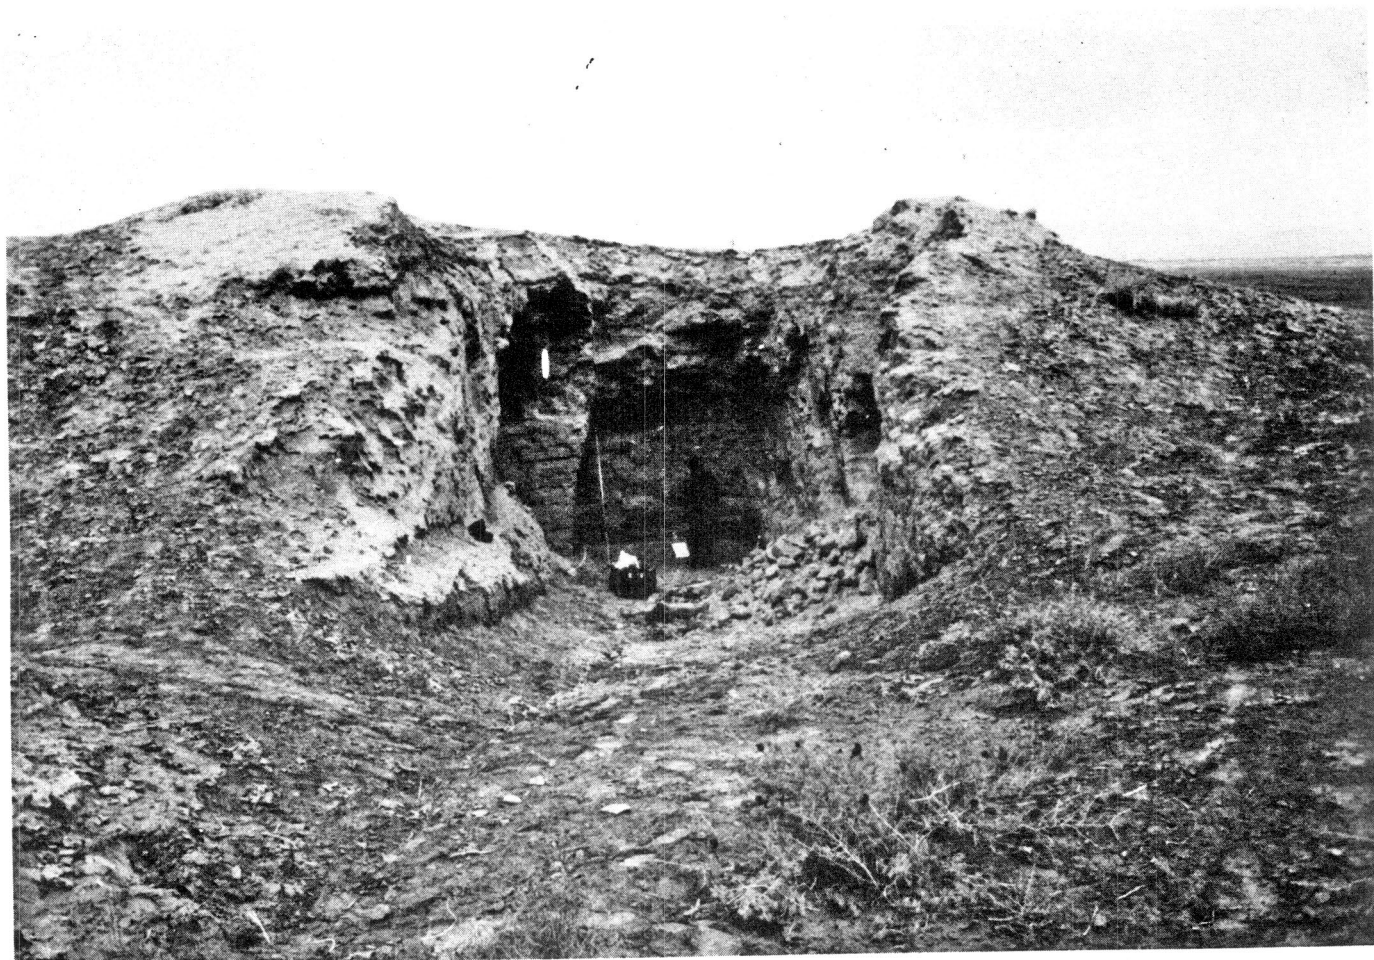
(تصویر شماره ۷) نمای جنوبی تپه (و) در میدان باستانی دلازیان ، که توسط آزمندان کوتاه اندیش با امید واهی به یافتن گنج و سوء استفاده از ماشین آلات عمرانی مورد تخریب قرار گرفته و طی آن اسناد ارزشمندی از میراث هنر و معماری نیاکان مردم این مرز و بوم بتاراج رفته است .

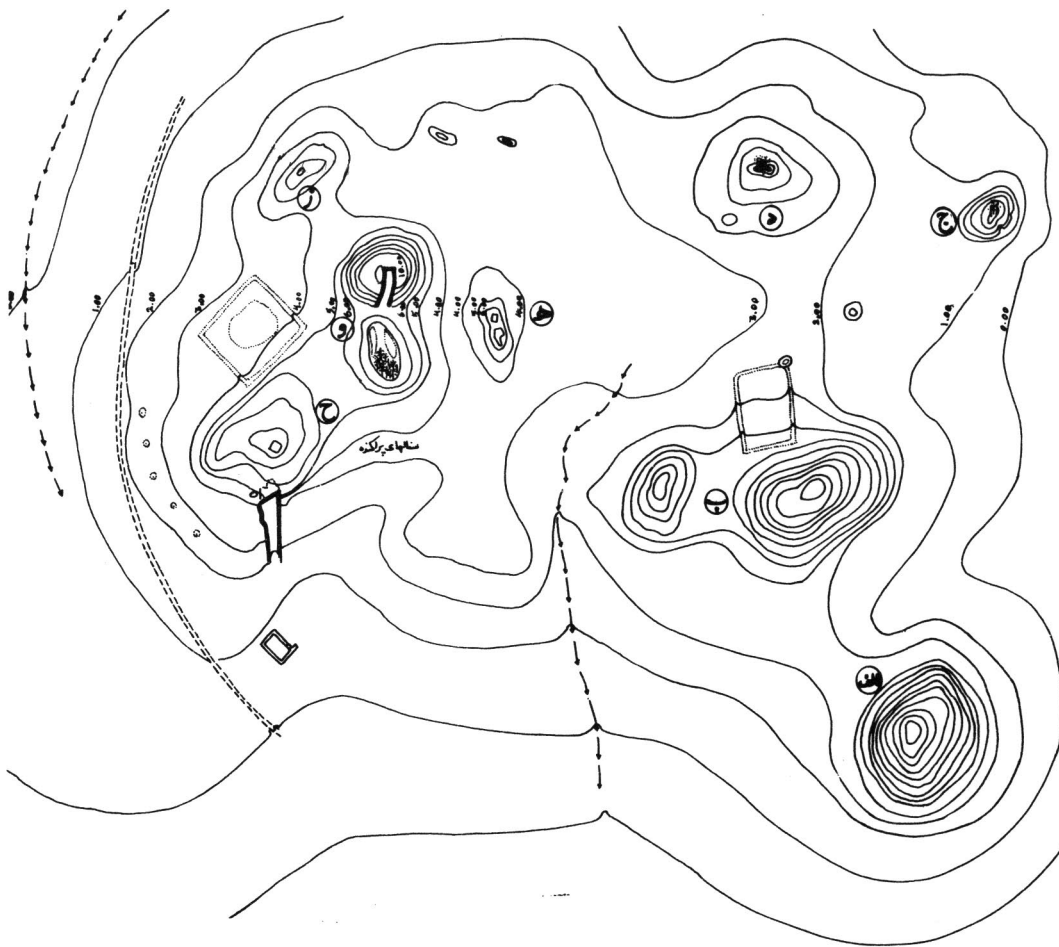
(نقشه شماره ۲) نقشه مجموعه تپه های میدان باستانی دلازیان

آب و هوا
 حفره حیات
 برجک بتیابی پناه
 تپه
 تخریب شده در بنا
 کندن و گدای آستی تیربار
 فاصله خود از زمین نخعی نامبر ۱ متر شمال
 ۰ ۱۰ ۲۰ ۳۰ متر

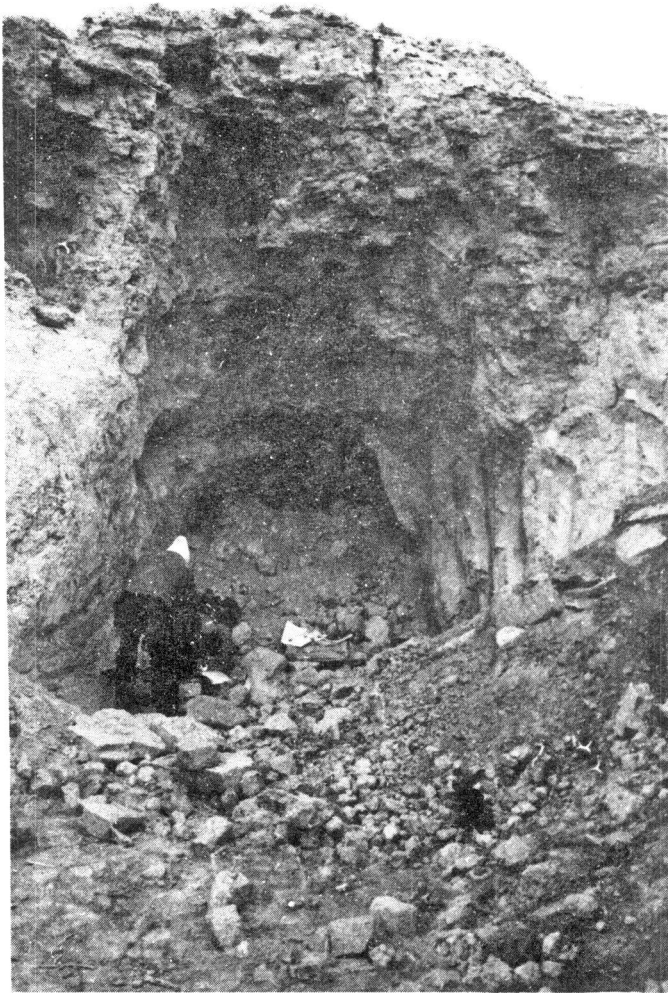
(تصویر شماره ۹- نمای جنوبی تپه (ح) در میدان باستانی دلازین این اثر نیز پس از گذشت چهار سال از تخریب تپه (و) در سال ۱۳۶۳ مورد تجاوز قرار گرفته و آنجا که در پی یافتن گنجی از طلا آنرا ویران نموده اند گنجینه ارز شمندی از اطلاعات هنری و معماری و باستانشناسی را از بنیاد منهدم نموده اند

که احتمالاً " بدنه جنوبی آن توسط ماشین تخریب منهدم گردیده است . تصور میرود که این تونل در گذشته های دور و شاید در زمان شکل گیری آثار معماری محل عبور آب بوده باشد . شالوده دو دیواره بنای فوقانی از سنگ و ملاط گل ساخته شده و خشتهای بکار رفته در این بنا به ابعاد ۲۸ × ۳۶ × ۱۱ و ۴۰ × ۳۰ × ۱۱

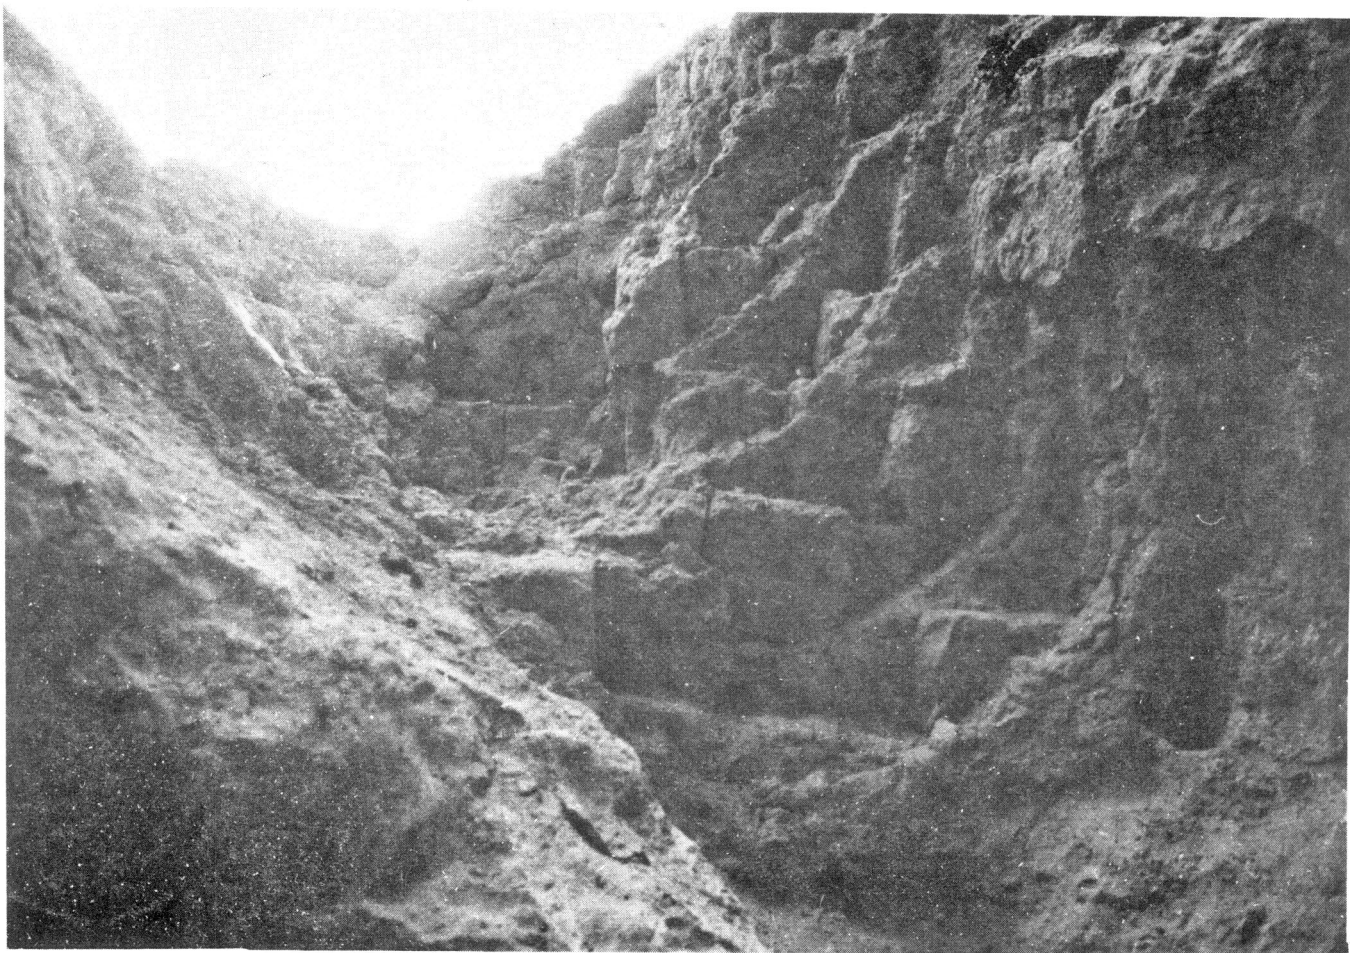
(تصویر شماره ۱۰) خشتهای معلق بنای باستانی تپه (ح) نتیجه تخریب با ماشین آلات آزمندانی است، که از پس دست یابی به گنج، شالوده استوار آنها را (که طی چند هزار سال پابرجا باقی مانده بود) از ریشه ویران گردانیده اند

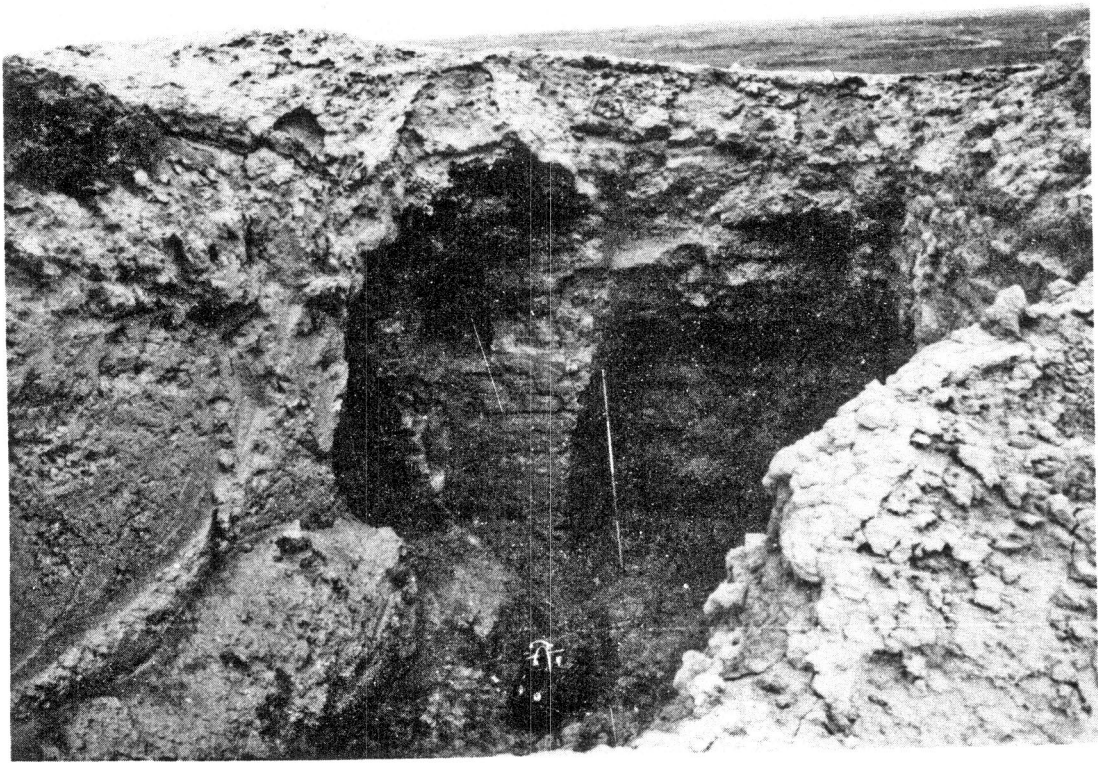
محوطه ای به درازای تقریبی ده متر (در راستای شمالی جنوبی) و پهنای نزدیک به پنج متر و عمقی معادل پهنای محوطه مورد تجاوز و خاکبرداری قرار گرفته است. هر چند کمیتهای فوق ممکن است ناچیز بشمار آیند، لکن مدارکی که طی تخریب و تجاوز از بین رفته از لحاظ تاریخ معماری و باستانشناسی منطقه، دارای اهمیت زیادی

(تصویر شماره ۱۱) عمق تخریب و خاکبرداری از تپه (و) به بیش از ۵ متر بالغ میشود که طی آن بسیاری از مدارک ارزشمند تاریخی بنای پنهان در این تپه منهدم شده است . (دید بسوی شمال)

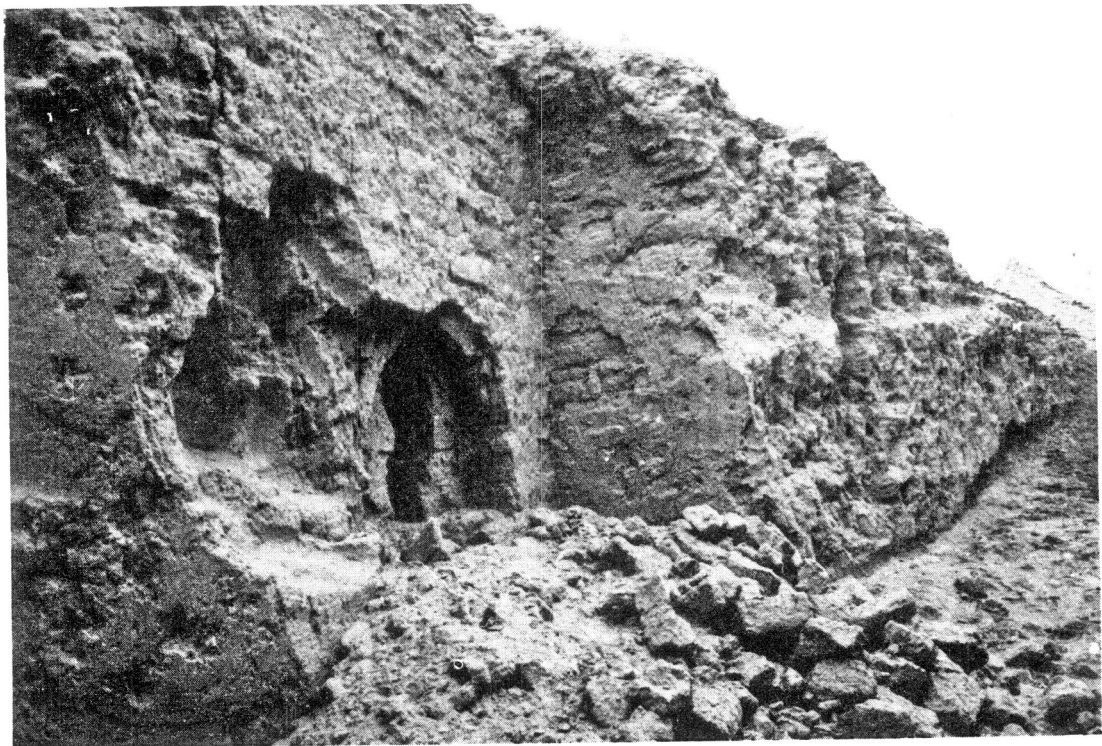
(تصویر شماره ۱۲) بقایای معماری بنای پنهان در تپه (و) ، پس از تخریب و خاکبرداری بوسیله ماشین آلات سنگین افراد غیر مجاز (دید بسوی جنوب شرقی)

الحاق شده است. و همچنین چند خشت در سطح فوقانی از دیوار جنوبی (گوشه جنوبشرقی) که طرزبنائی آن نشانگر وجود پوشش طاق گهواره‌ای (شرقی - غربی) بر تالار جنوبی است. وجود یک نیش بر دیوار شرقی (در کنج جنوبشرقی) که قوس آن قابل ترسیم است و همچنین بخشی از پوشش درگاه ارتباطی بین تالار شمال و واحد غربی (بر دیوار غربی از کنج شمالی) را میبایست بر مدارک باقیمانده معماری افزود.

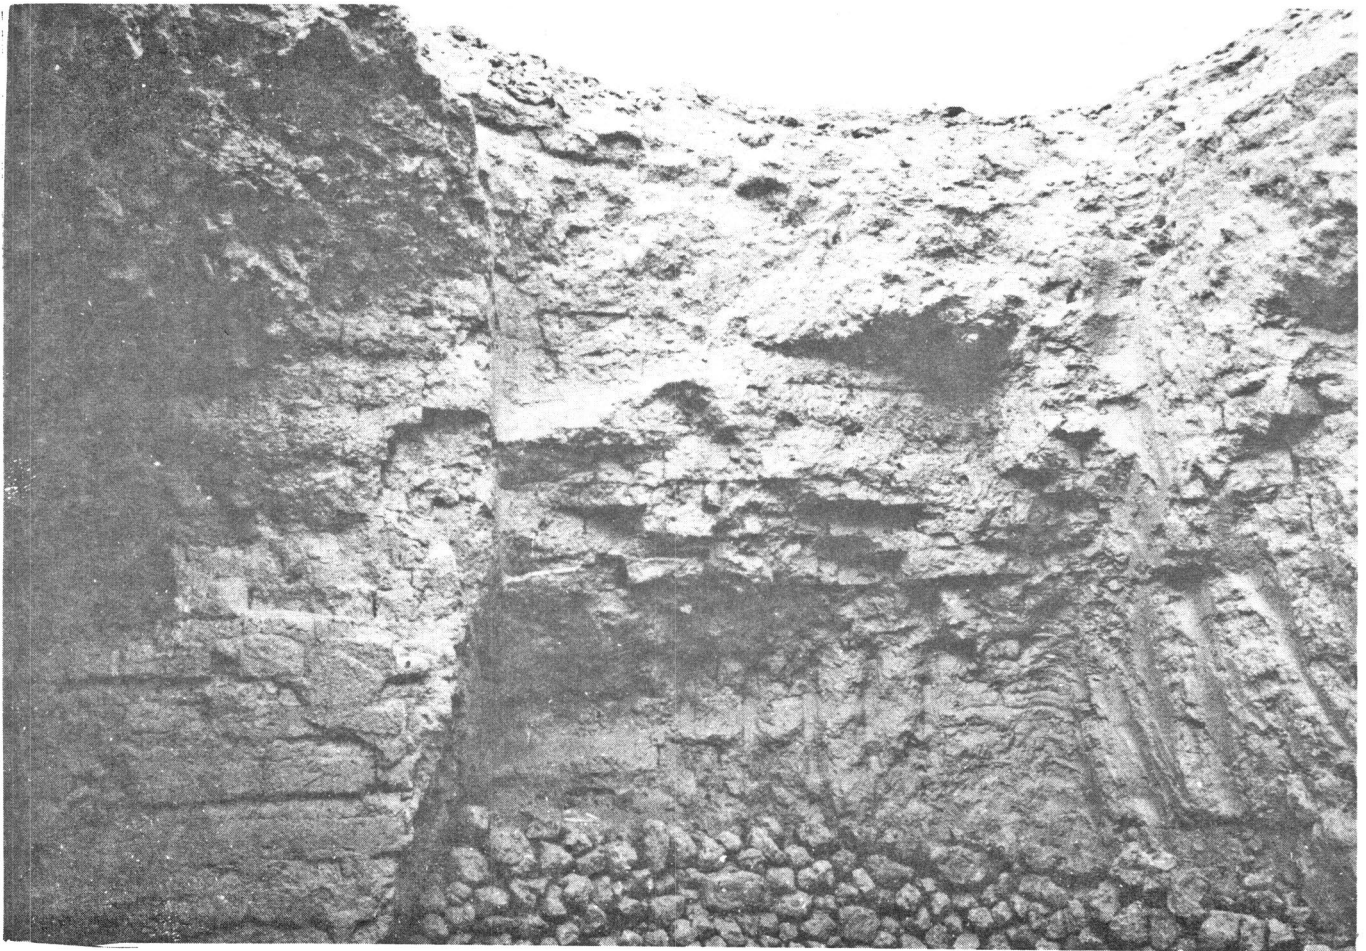
(تصویر شماره ۱۳) دیوار شمالی تالار شمالی

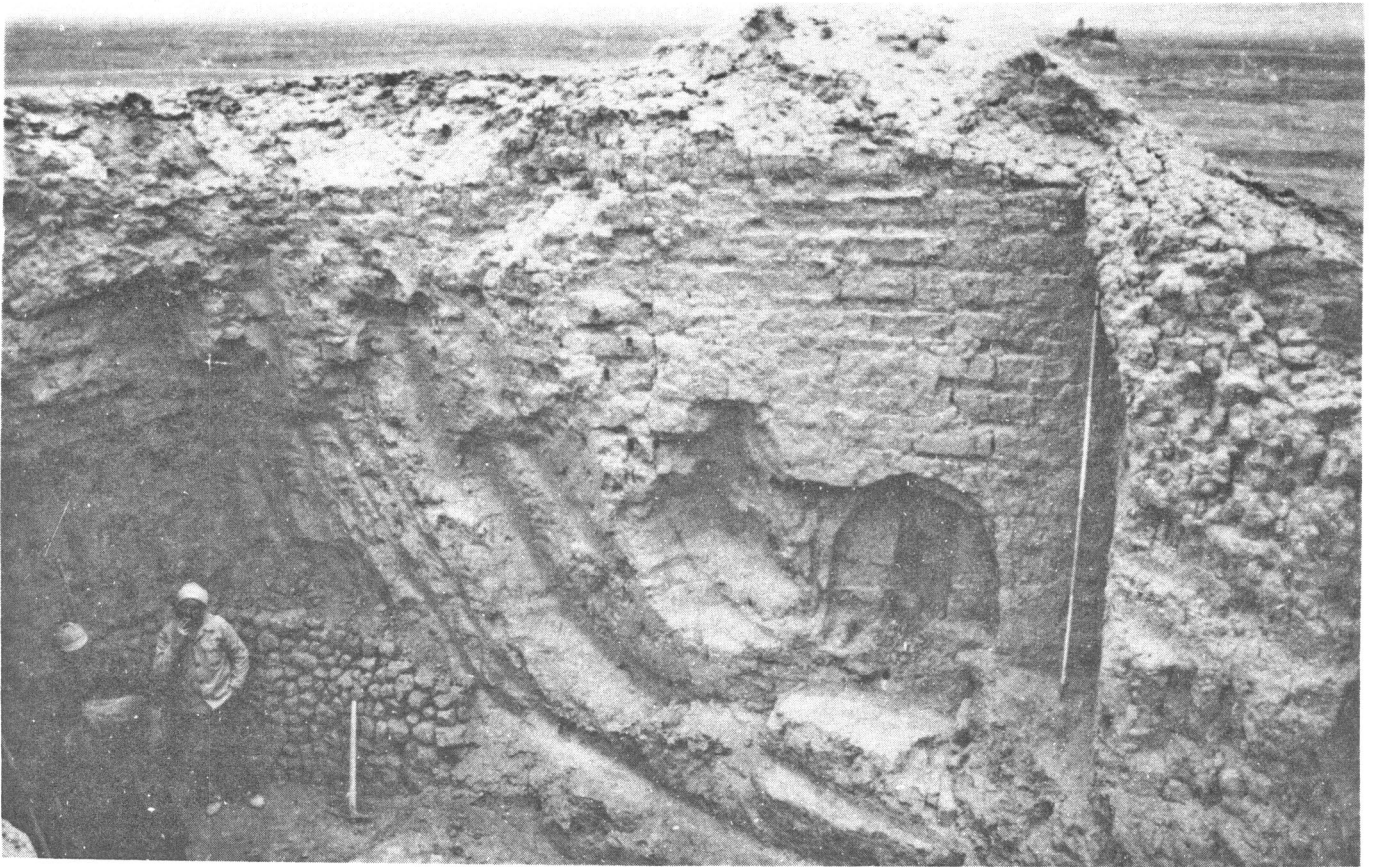
شد که خود بخود مانعی دریافتن کف اصلی بنا بشمار می‌آمد. سطح فوقانی این سکوی مثلث شکل که باقیمانده سکوی سراسری در فضای هر دو تالار بود بنوبه خود بعلت کندوکاوهای دستی و ماشینی و فرو افتادن خشتهای آن ناهموار شده و در مسیر حرکتهای متعدد ماشین کاملاً "منهدم گردیده بود. خارج از مثلث یاد شده که کمتر آسیب دیده بود اثر تیغه ماشین خاکبرداری داغ براقی برخشتهای سکو و آوار موجود نهاده بود که در سطوح منطبق برهم، پس از حذف هر لایه آوار درهم کوبیده شده نمایان میگردد. (تصویر شماره ۱۵)

(تصویر شماره ۱۵) نمای شرقی فضای تخریب شده بوسیله ماشین آلات سنگین پس از آماده سازی آن برای زدودن آوارهای سطحی ناشی از خاکبرداریهای خرابکاران

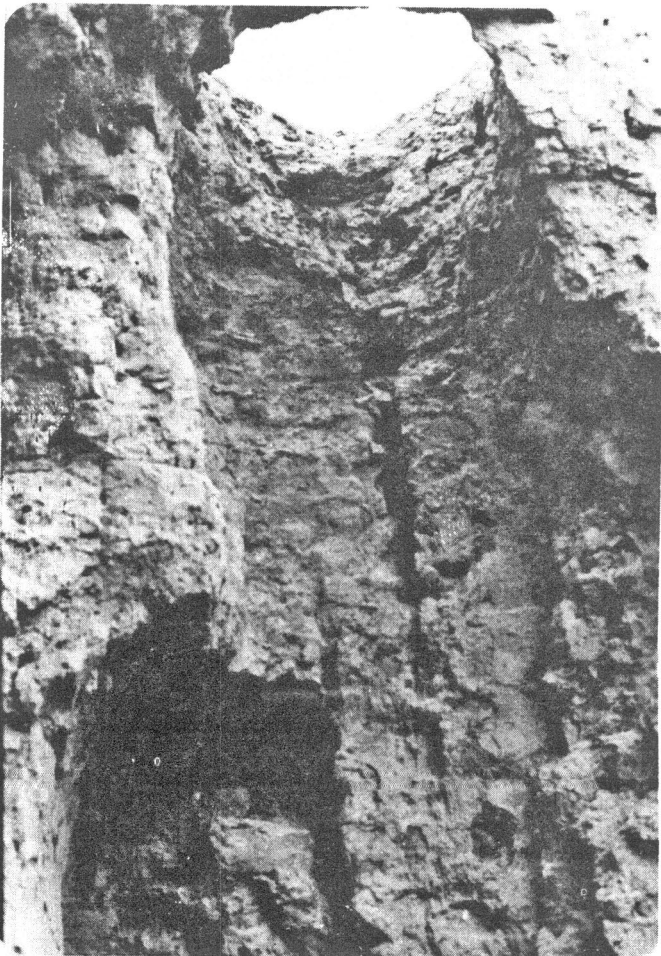
(تصویر شماره ۱۶) گوشه شمال غربی تالار شمالی که در دو مرحله مورد تخریب قرار گرفته است. بار اول با وسایل دستی حفر چاه بوسیله جویندگان گنج و بار دوم بوسیله آزمندان مجهز به ماشین آلات خاکبرداری، که بر اثر این اقدامات بویژه حفر چاه اتاق درگاه تالار شمالی منهدم شده است

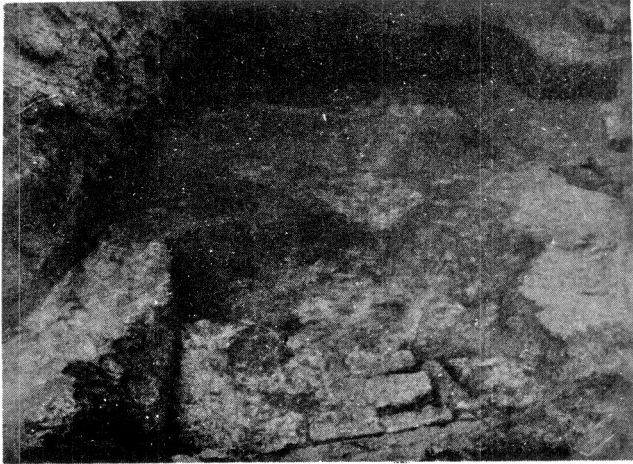
(تصویر شماره ۱۷) بقایای دیوار غربی تالار جنوبی و تالار شمالی در بین خشته‌های سکوی داخل بنا تمیز داده میشود و مابقی آن در خاکبرداریهای ماشینی از بین رفته است. (دید به سوی شمال)

و سایر مشخصات آن بعلت تخریب ماشین آلات متجاوزین ناشناخته باقی مانده است. (تصویر شماره ۱۷) هر چند دیوار شرقی با ارتفاع بیشتری از سطح فوقانی خشته‌هایی که آغاز قوس را القا مینمایند باقی مانده است. لکن داغ تاق بر آن باقی نمانده و نمیتوان از وجود آن برای شناخت هندسه قوس و شکل کامل آن کمک گرفت. ولی ارتفاع آن در سطح یکمتری بالای پاکار قوس از لحاظ شناخت آن قابل ملاحظه است. (تصویر شماره ۱۸)

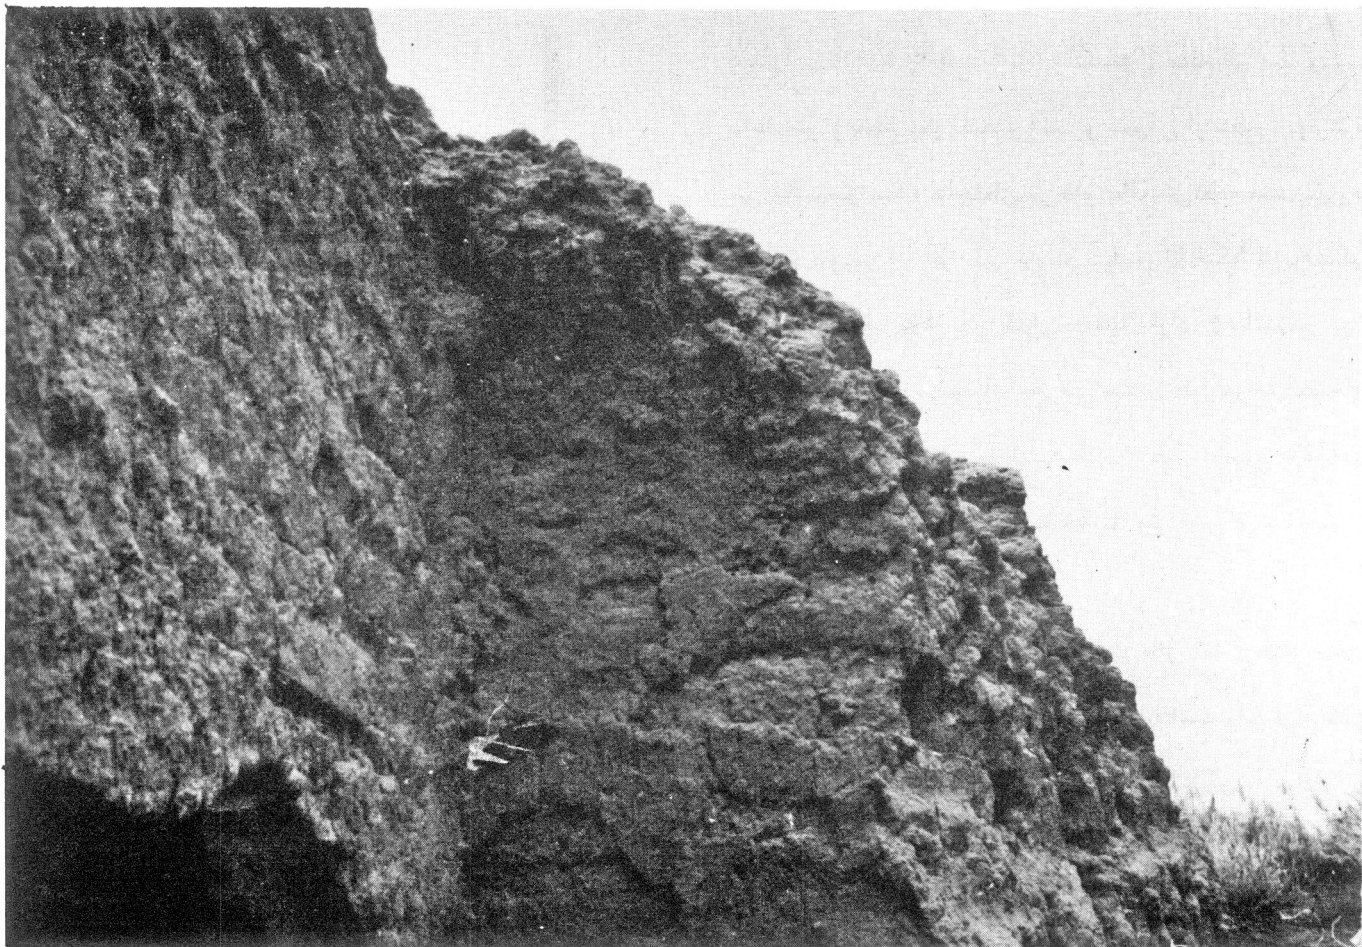
اندازه خشته‌های بکار رفته در دیوار جنوبی ۱۱×۳۸×۴۰ و اندازه خشته‌های سکوی داخل تالار متفاوت میباشد ۱۱×۴۰×۳۸ و ۱۱×۳۰×۲۸ و در سطوح فوقانی دیوار جنوبی و در مجاورت کنج جنوب شرقی پنج ردیف خشت در کنار یکدیگر (بصورت نره) قرار گرفته که انحناى آن نشانگر پوشش قوسی تالار با تاق گهواره‌ای در جهت شرقی غربی است، پاکار قوس در ارتفاع سه متر و پنجاه سانتیمتر از سطح کف اصلی

(تصویر شماره ۱۸) باقیمانده‌های تاق پر پوشش اصلی بنا در سطح فوقانی دیوار جنوبی تالار جنوبی که فقط شامل شش خشت است و مابقی پوشش تالار جنوبی و تالار شمالی کاملاً "از بین رفته". در این موقعیت ترکیب خشت‌های عمودی (تاق) بر روی خشتهای افقی دیوار از لحاظ شیوه بنائی و پاکار تاق درخور توجه میباشد.

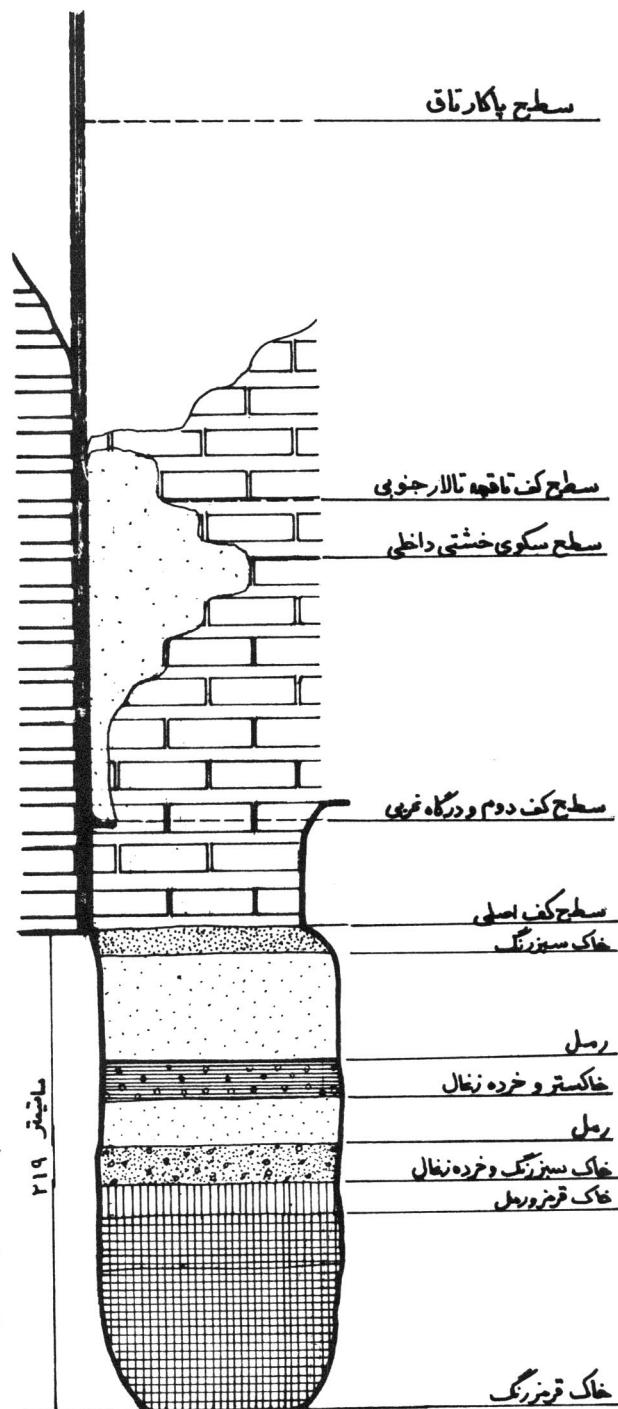
لایه های خاک درگانه آزمایشی شمال غربی تالار شمالی، با استفاده از چاه حفاران غیرمجاز.

(طرح شماره ۳) مقطع لایه های خاک درگانه داخلی گوشه شمال غربی تالار شمالی (منطبق بر چاه حفاران غیرمجاز)

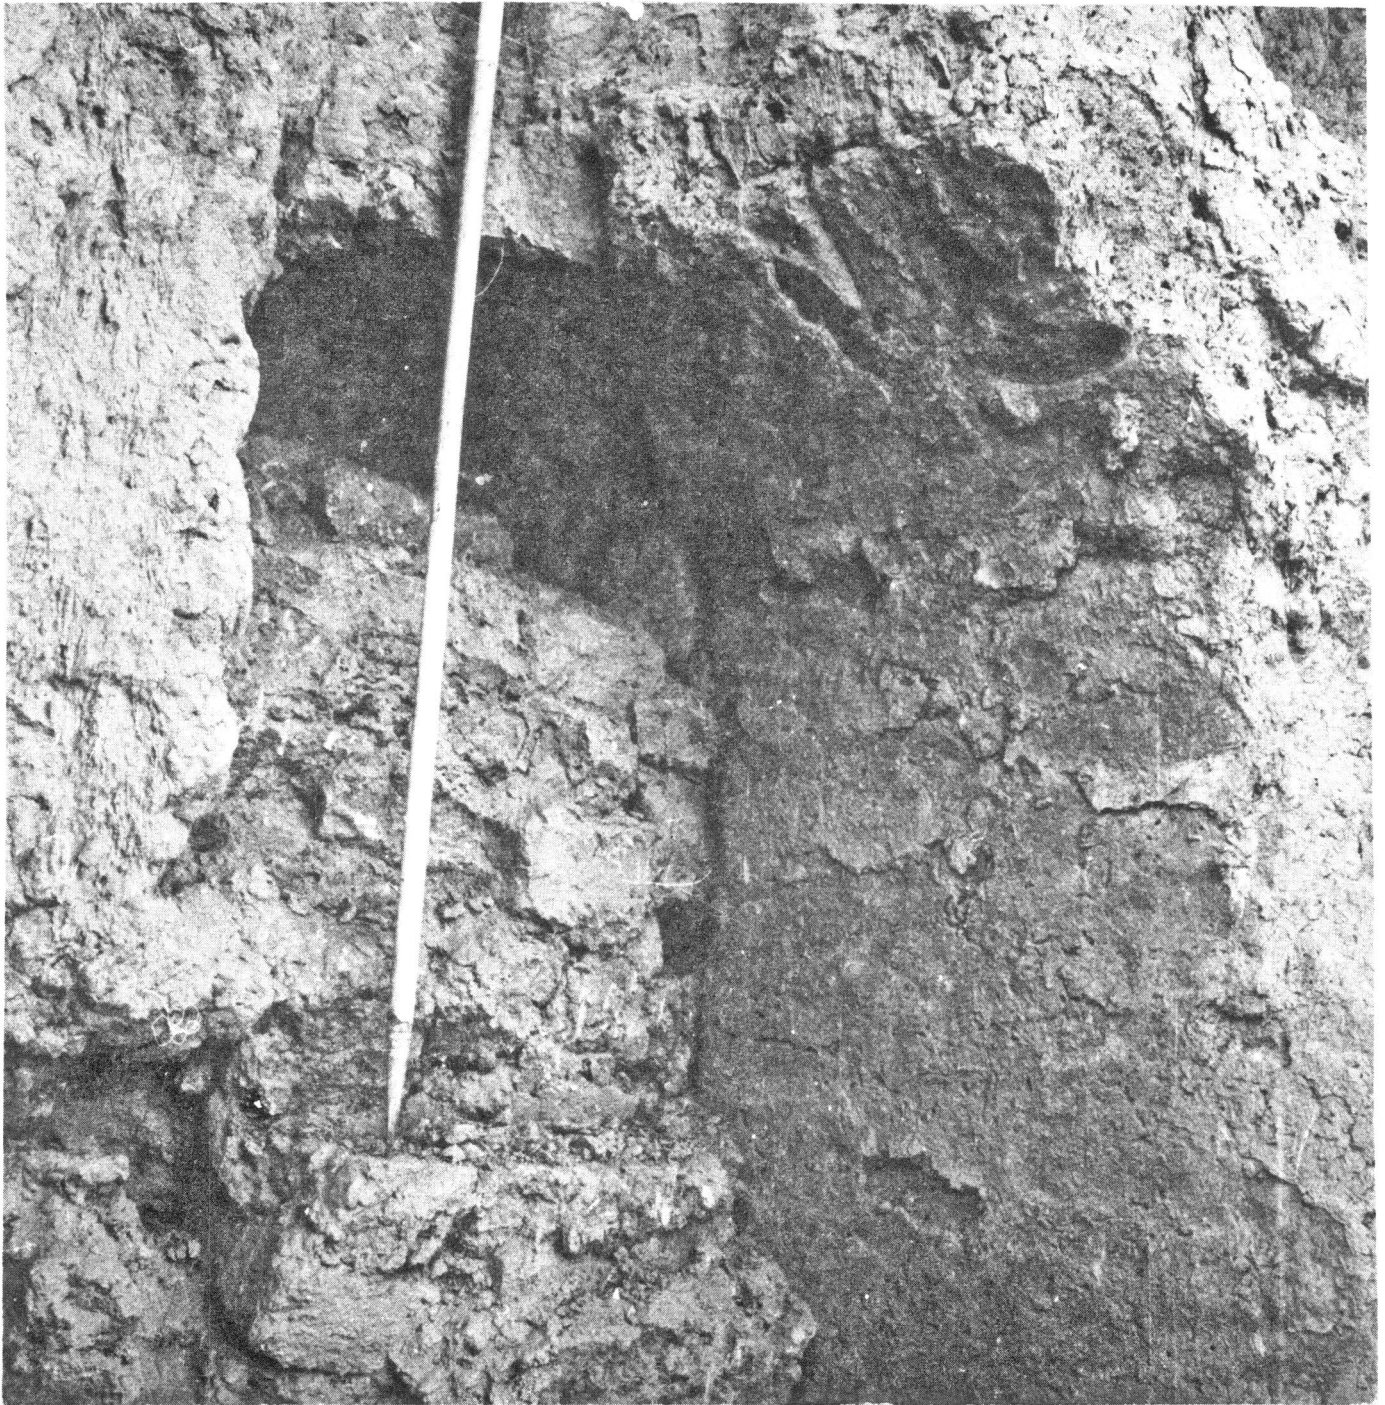
(تصویر شماره - ۱۹) باقیمانده هلی
پوشش درگاه غربی تالار شمالی کمتوسط
خاکبرداری غیرمجاز از طریق حفرچاه
منهدم گردیده است

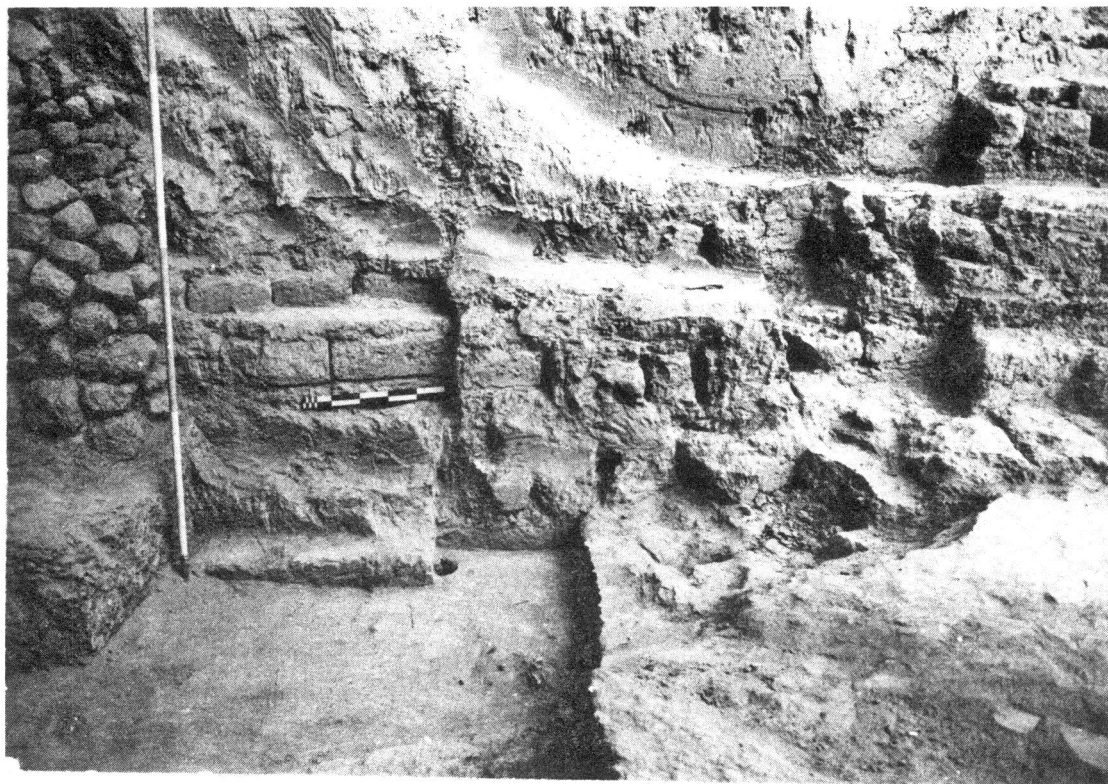
میرسد گاه باشد نیز بطور یکنواخت در مقاطع آن دیده میشود . در ساخت خشتها دقت زیادی بکاررفته است بطوریکه نمای خشت‌هایی که در درون دیوارها بکاررفته و از فعل و انفعالات جوی مصون باقی مانده‌اند ، کاملاً " مسطح و صیقلی است و شکل ظاهری آن پوشیده از لعاب گلی و شبیه به مهرنماز بنظر میرسد و بطور کلی دقت در ساخت و پرداخت هر خشت از دیوارها در خور توجه میباشد . بجز خشت‌های یکپارچه پیش‌ساخته‌ایکه در ساختمان لنگه‌تویزه‌ها

(تصویر شماره ۲۶) بنائى خشت‌های نمای غربی و مقطع دیوار بین دو تالار . دید بسوی شرق

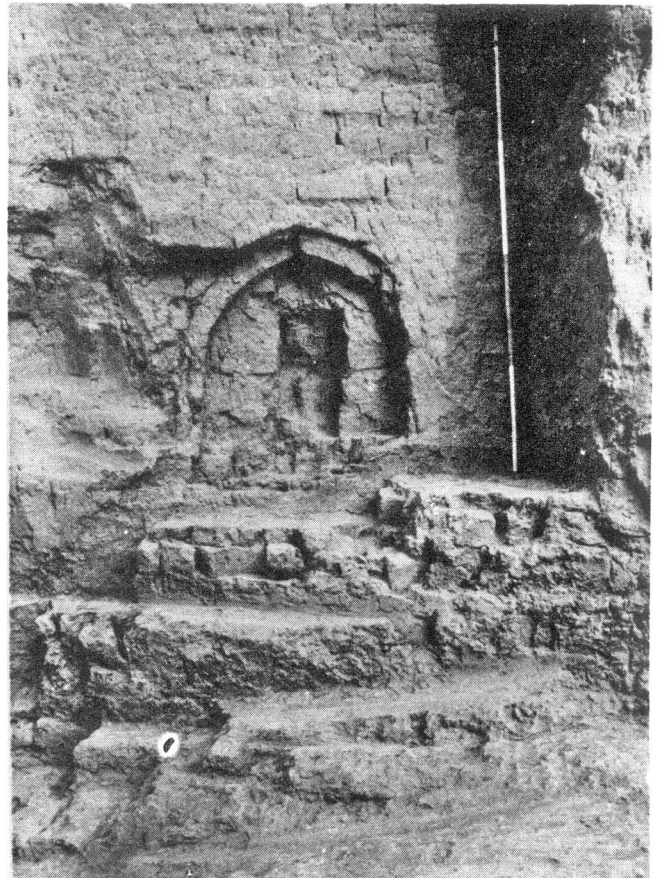
(تصویر شماره ۲۷) موقعیت تاق جناغی طاق نمای کوچک (نیش محراب مانند) در جبهه غربی تالار جنوبی و بقایای سطح سکوی خشتی داخل بنای تپه (و)

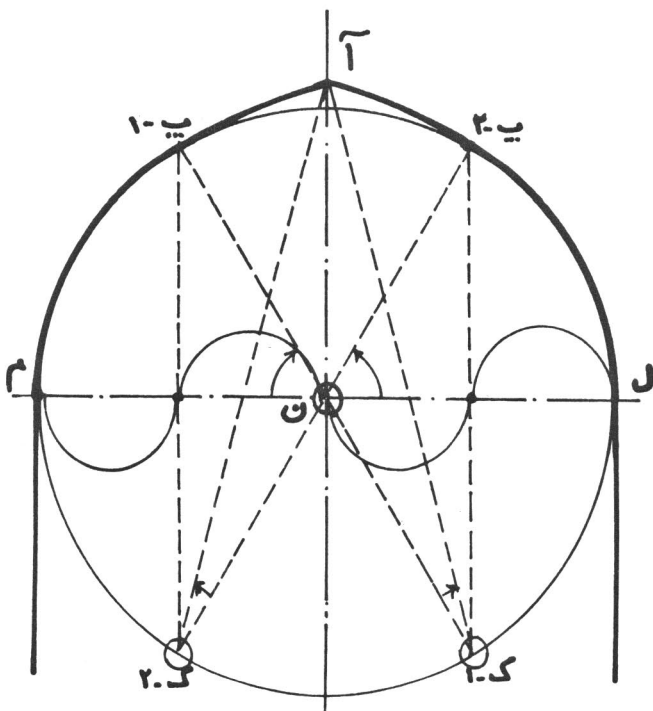
و تاق تالار جنوبی مشاهده میشود در صورتی که پیشنهاد شکل تیزه دار برای پوشش درگاه درست باشد، با اندکی تردید میتوان پندار مشابهی از شکل قوس طرح پیشنهادی برای تالار جنوبی و به تبع آن پوشش تالار شمالی در نظر گرفت.

(طرح شماره ۵) روش پیشنهادی برای ترسیم قوس لنگه توپزه های تاق جناغی تپه (و)
