# طرح بازسازی سردر مسجد جامع ورامین

نوشته : زرین تاج شیبانی

## ● طرح بازسازی سردر ورودی مسجد جامع ورامین

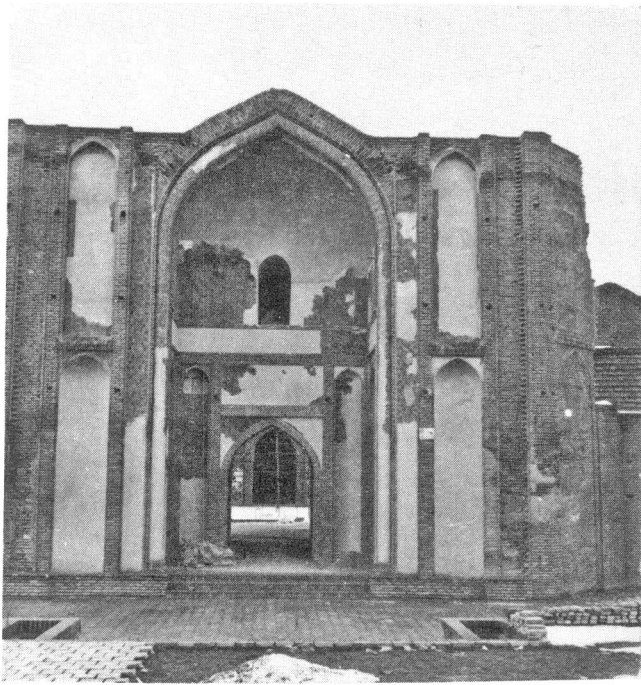
عکس شماره ۴ : سردر ورودی - ورامین  
نمایش جزئیات ساختمان و تزئینات سردر .

سردر با شکوه خارجی بعنوان محرک و جاذبه مسجد ، اجزائی بسیار موفق دارد . در اینجا شاهد تصویری بسیار زیبا از قوس با خیز کند هستیم . ( عکسهای شماره ۳ و ۴ ) . تزیینات بسیار متنوع و قوی بوده و با اینکه بسختی آسیب دیده اند تا آن حد باقی است که بتوان در مورد جلال و رونق قدیم آن صحبت نمود . پوشش نیم گنبد زیر سردر با قطار بندی مزین بوده که در حال حاضر مقادیر زیادی از آن فرو ریخته است . روی دیوارهای جانبی سردر که زیر خیز نیم گنبد قرار گرفته تا آنجا که باقیمانده با طرحهای اسلیمی و گره چینی و رنگهای آبی فیروزه ای و لاجوردی کاشیکاری شده ، که از نظر طرح بسیار پرکار و استادانه است . کوتاه بودن در ورودی در لحظاتی که قسمتهای داخلی از دید پنهان هستند توجه را به زیبایی سردر ورودی معطوف میدارد .

سردر دارای طاقی با قطار بندی مقرنس است، ورودی کوتاه حاشیه‌ای مستطیل قاب مانند با طرح‌های نواری و گره از قطعات کاشی لعابی فیروزه‌ای و لاجوردی و آجر بدون لعاب دارد. بر روی پایه‌های جانبی ایوان طاقنماهای فرورفته‌ای با نقشه چند وجهی است که زیر طاق آنها نیز قطار بندی شده است. نمای دیوارهای جانبی ایوان در قسمت پایه ازاره‌ای است به ارتفاع تقریبی ۸۰ سانتیمتر با آجرچینی معمولی، که امتداد ازاره دیوارهای کناری است. بالای این ازاره در هر دو سوی ایوان در قسمت میانی طاقنمای مقعر و طاقداری است که دو طاقنمای کم عمق دیگر بر روی آن قرار گرفته است. حاشیه‌ای مستطیل شکل در اطراف و بین طاقنماها می‌گردد که در عین حال چون قابی قوس ایوان و لچکی‌های بالای آنرا نیز دور میزند. در لبه خارجی و در بالا حاشیه یا کتیبه‌اندک مقعری مجموعه سردر را قاب می‌گیرد. (عکسهای شماره ۴، ۵، ۶ و ۹).

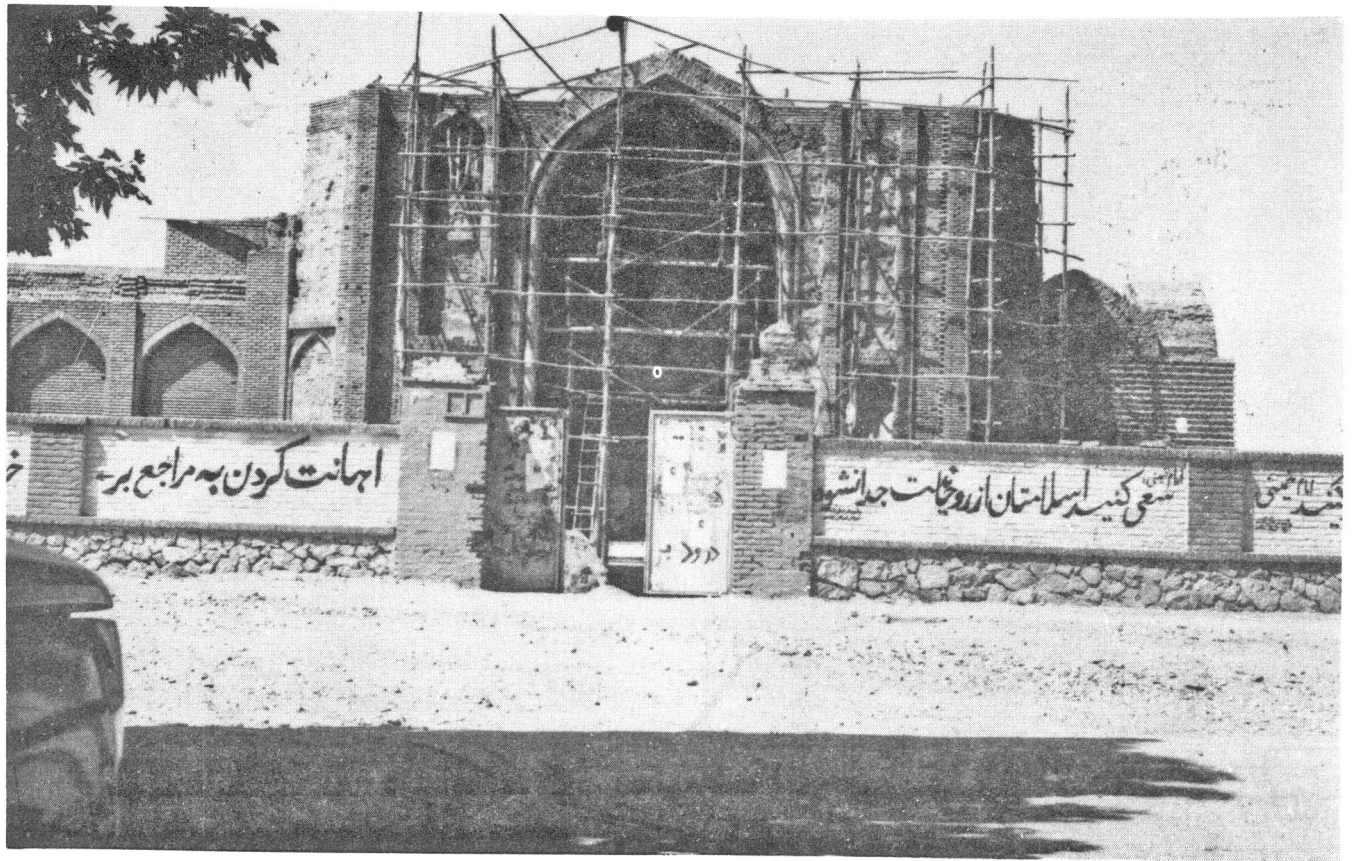
عکس شماره ۳ : سردر ورودی مسجد - ورامین  
نمایش هیئت کلی سردر ورودی مسجد و گوشه‌هایی از نمای  
شمالی .

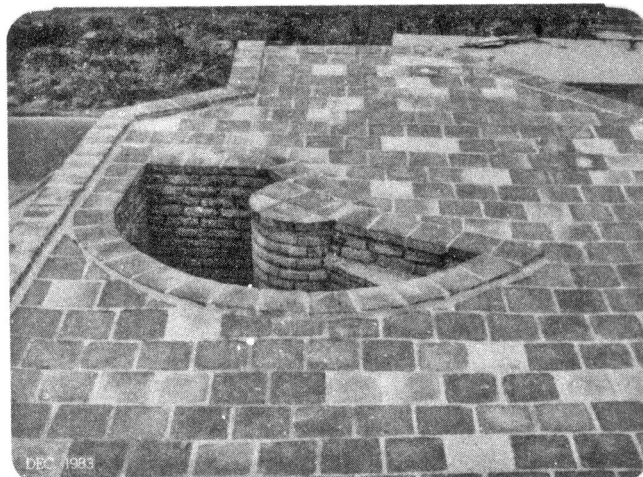
عکس شماره ۱۷ : پایه مناره سردر ورودی - ورامین  
آثار باقیمانده از پایه مناره غربی بالای سردر در بالاترین  
سطح ارتفاع فعلی سردر مسجد .

عکس شماره ۱۸ : پایه مناره سردر ورودی - ورامین  
ورودی مناره غربی از سطح بام شبستان شمالی و نمایش طاقچه  
داخل راه پله مناره .

در مسجد جامع ورامین نیز دو مناره بر روی پایه‌های دوسوی سردر مستقر بوده است که در حال حاضر آثار قسمتی از پایه مناره و میله مدور وسط آن تا حدود ۹ پله باقیمانده است . راه دخول به مناره از روی بام شبستانهای دو سوی ایوان ورودی و از طریق ورودی‌هایی است که رو به جنوب باز شده‌اند (عکسهای شماره ۱۶ تا ۲۰) .

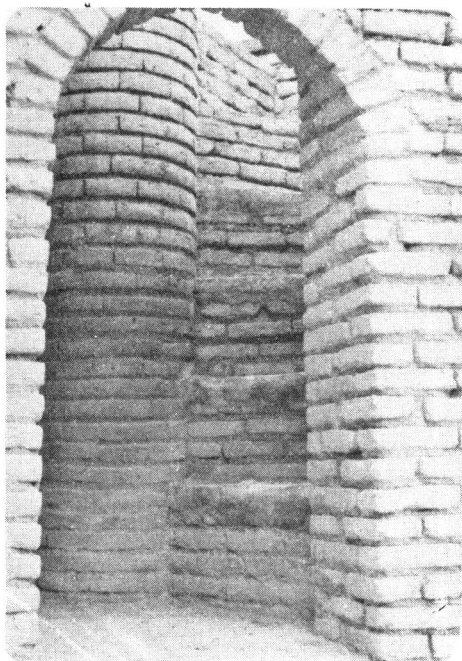
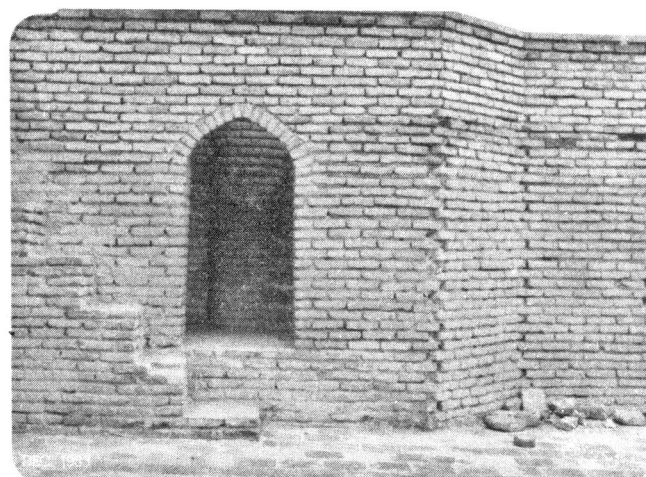
عکس شماره ۲۰ : پایه مناره سردر ورودی - ورامین  
نمایش راه پله و میله مدور وسط مناره که با آجر تراش ساخته  
شده است .

عکس شماره ۱۹ : پایه مناره سردر ورودی - ورامین  
ورودی مناره غربی از سطح بام شبستان شمالی .
