محافظت از سنگهای باستانی

و

خشت خام در ایران

از: اس. زد. لوین و ا. ی. چارولا (۱)

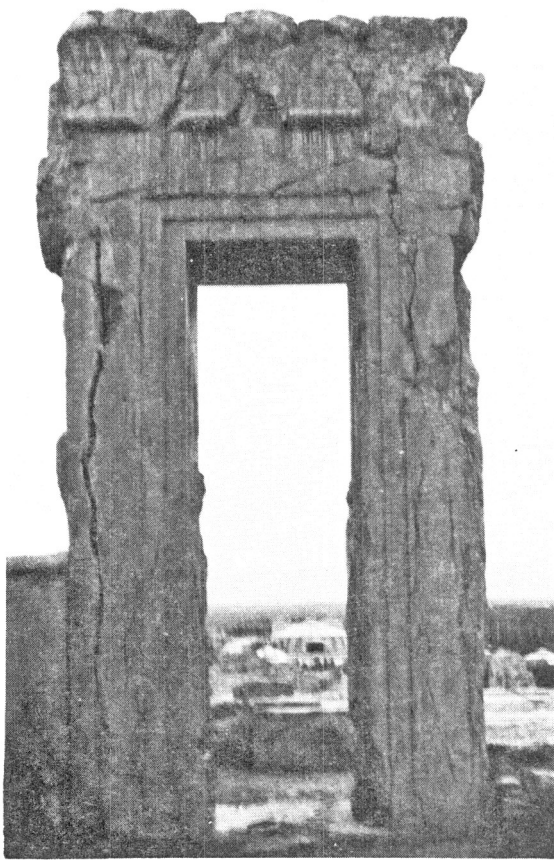
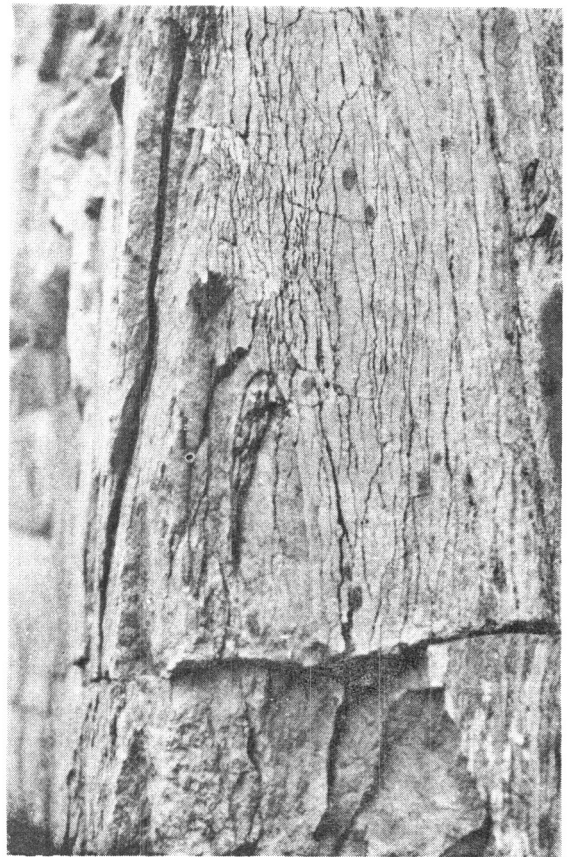
شماره ۲- سنگ هوازده تخت جمشید که در مقیاسی بزرگ نشان دهنده ترکها و شیارهای موازی باهم و عمود بر زمین است .

در تخت جمشید و پاسارگاد دیده میشود و وسیله مثالهای شکل

۲ نشان داده شده است. مطالعه یک سطح شکسته شده که از قسمت درونی چنین سنگی جدا شده است، ساختمان بسیار خلل و فرج داری را نشان میدهد که دارای مجراها و سوراخهای مشخصی در طول جهتی عمود بر زمین است. بدان معنی که، سوراخها، ترکها و مجراها در جهتی قرار میگیرند که آب باران در طول آن جهت در سنگ جریان پیدا کرده و این کار تحت اثر نیروی ثقل زمین انجام یافته است. شکل ۳ عکس A و B سطوح شکست خورده چنین سنگی را در تخت جمشید نشان میدهد و شکل ۴ عکسهای میکروسکوپی یک نمونه از سنگ هوازده در پاسارگاد است. بطوریکه از این عکسهای میکروسکوپی مشخص میشود، وضع و حالت دانههای کانی در سنگ هوا زده نسبت به آنچه در سنگ منشاء (قبل از هوازگی) بوده بطور موثر تغییر کرده است. این مسئله، بدان دلیل است که وقتی آب در سراسر قسمت اعظم سنگ بطرف پائین جریان یافته، بر روی دانه های کلسیت اثر گذاشته و شمار زیادی مجرا و خلل و فرج در میان آنها ایجاد کرده است که بیشتر این مجراها دارای قطرهای فوق العاده کوچک هستند، و قتیکه استرس، روی سنگ عمل کند باعث بوجود آمدن شکست در طول خط استرس شده که بین یک سوراخ میکروسکوپی تا سوراخ میکروسکوپی دیگر گسترش می یابد. از این رو، سطح شکسته بطور نمونه نشان دهنده بافت صفحه مانندی است، زیرا دانه های کلسیت، بصورت صفحات نامنظم و بسیار کوچکی شکسته شده اند. این خود توضیح میدهد که چرا سنگ هوا زده، نیز ترک خورده و شیار بر میدارد، و نیز چرا تظاهر خارجی اش مانند سنگ لوح یا میکا بصورت لایه لایه در می آید. البته به استثناء اینکه جهت ترکها و سطوح جدایی داخلی سنگ همیشه عمود بر زمین بوده و از هیچ نوع طبقه بندی خاصی در سنگ تبعیت نمی نمایند.

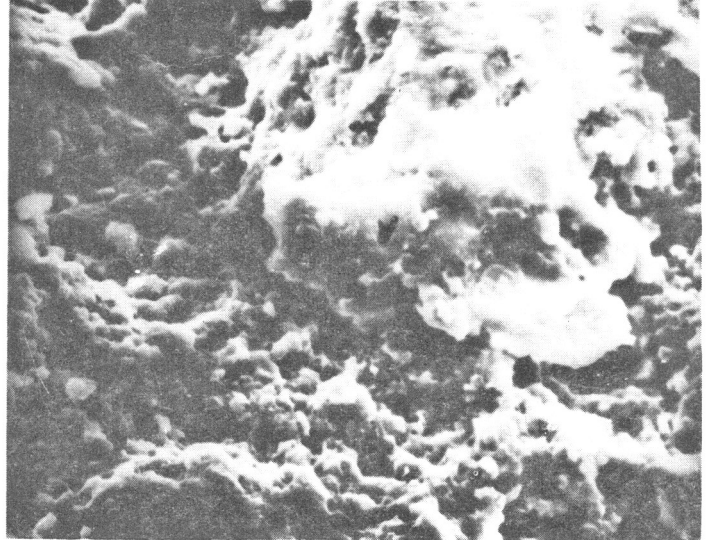
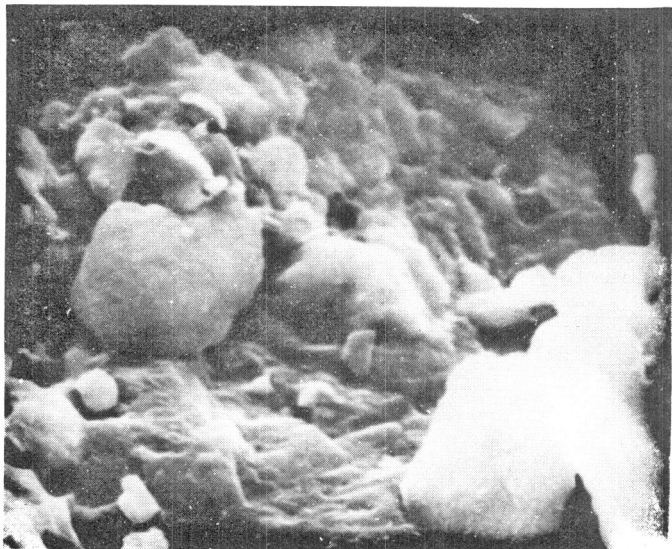
شماره ۴ - (بقیه) - سنگ هوا زده پاسارگاد . سطح شکسته شده موازی با جهت ترکهای قابل رویت است یعنی : در جهتی است که آب باران به پائین سنگ جریان می یابد .

شماره ۴ (بقیه) - سنگ هوازده پارسارگاد . سطح شکسته
شده موازی با جهت ترکهای قابل رویت است .

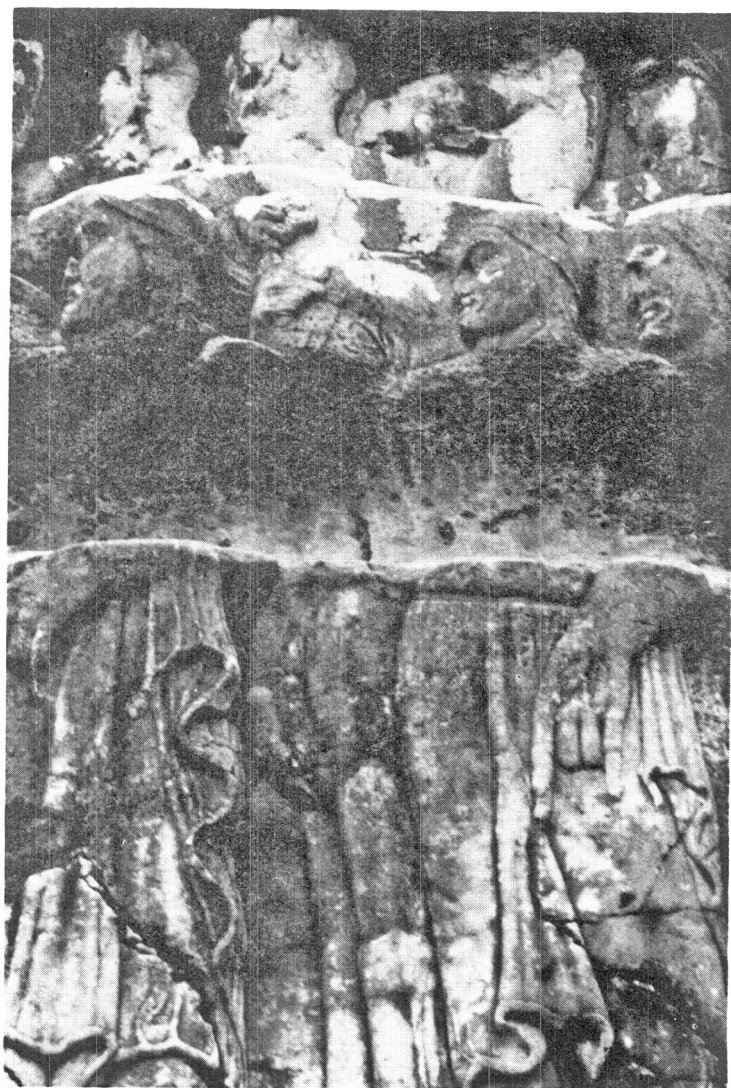
شماره ۵ - نقش برجسته‌ای در بیشابور که نشان می‌دهد
چگونه سطح سنگ آهک تا عمق ۴۰ - ۳۰ سانتیمتری
بوسیله یک کانال آبیاری در مدت فقط ۵۰ سال حل
شده و مجرای عمیقی ایجاد شده است .

این حقیقت که آب اثر حل کنندگی قاطعی روی این نوع سنگ آهک ایرانی میگذارد، بطور وضوح در بعضی از نقش برجسته های بیشاپور که منطقه باستانشناسی مهمی در ۱۳۰ کیلومتری جنوب

غرب شیراز است، هویدا است. در اینجا، آب یک کانال آبیاری که بطور مستمر جریان داشته و با یک قسمت از نقش برجسته ها در غرب رودشاپور در طول ۱۵۰ سال تماس داشته باعث گردیده است که دیواره سنگی به عمق ۴۰-۳۰ سانتیمتر گود شود. شکل ۵ کانال بزرگ مذکور را در میانه یکی از نقش برجسته ها نشان میدهد.

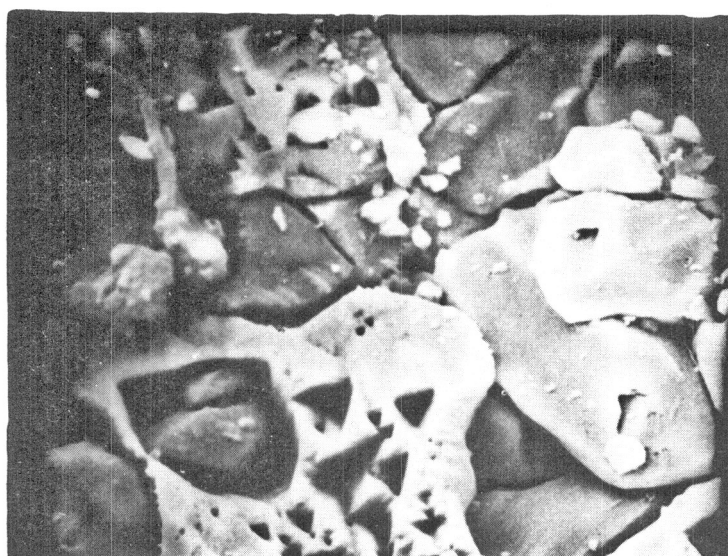
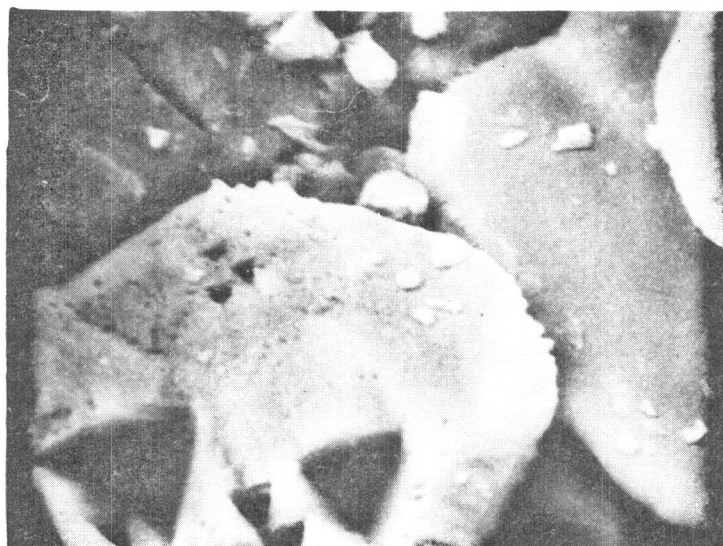
شماره ۶ (بقیه) - سنگ نقش رستم که بوسیله آب فرسایش یافته است. سطح شکسته شده موازی باخلل و فرجهای موجود است.

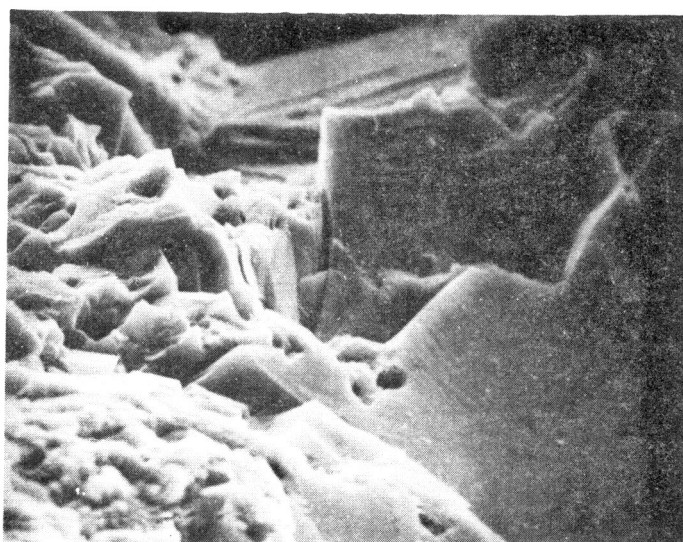
شماره ۷ (بقیه) - سنگ تخت جمشید که وجود بلورهای جدید کلسیت بخاطر تبلور مجدد را نشان میدهد .

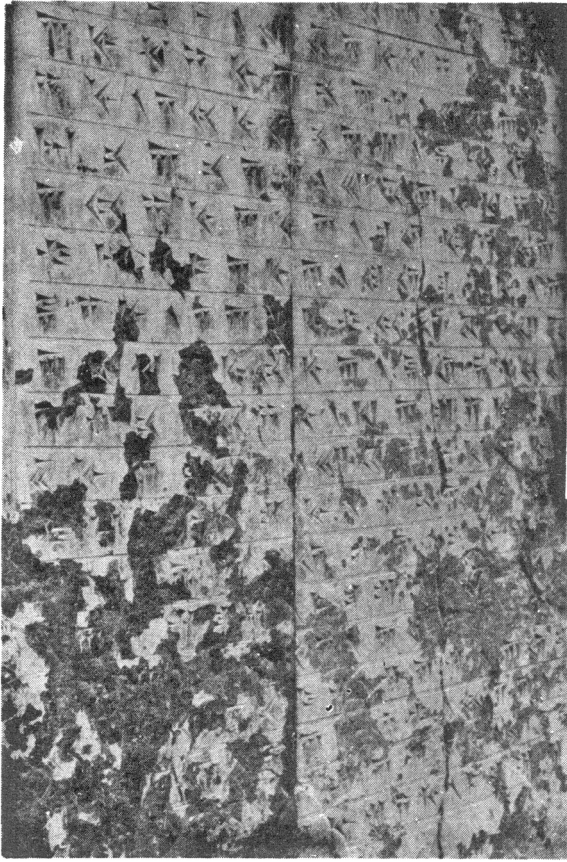
شماره ۹- ورقه ورقه شدن سطح سنگ به دلیل تبلور مجدد - پلکان شرقی
آبادانا ، تخت جمشید .

پدیده ورقه شدن سطح سنگ در تخت جمشید و پاسارگاد، مانند مناطق مهم دیگر در ایران، بسیار جدی و کاملاً "گسترده است (به شکلهای ۹، ۱۰ و ۱۱ توجه کنید). برای درک میزان فرسودگی جزئیات سطح سنگ در نقشهای برجسته دیوارها، میتوان مقایسه‌ای کرد بین وضع و حالت کنونی سطوح پلکان شرقی آپادانا با وضع و حالت آن در هنگام از زیر خاک بیرون آمدن که در سال ۱۹۳۳ توسط "هرتزفولد" انجام شده و در انتشارات "اریش اشمیت" ثبت گردیده است. این مقایسه را در شکل ۱۲ میتوان مشاهده کرد.

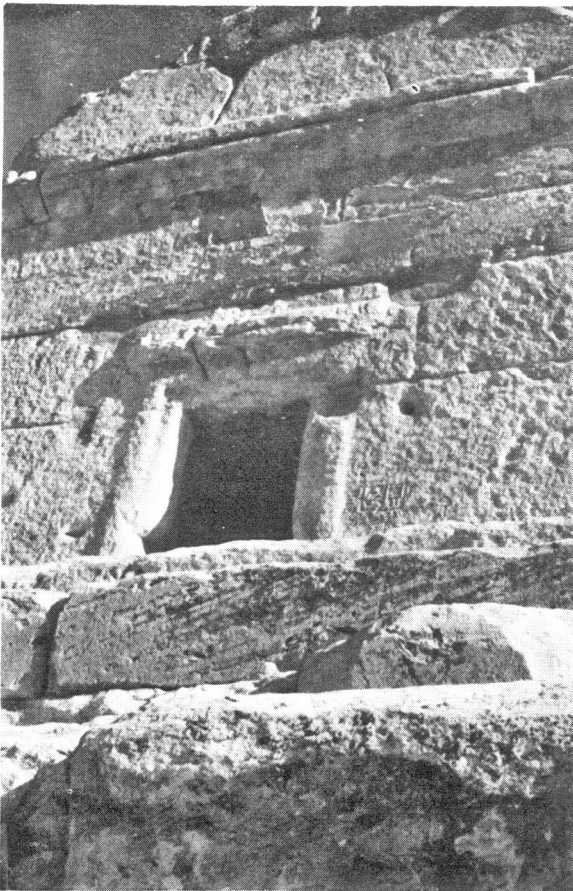
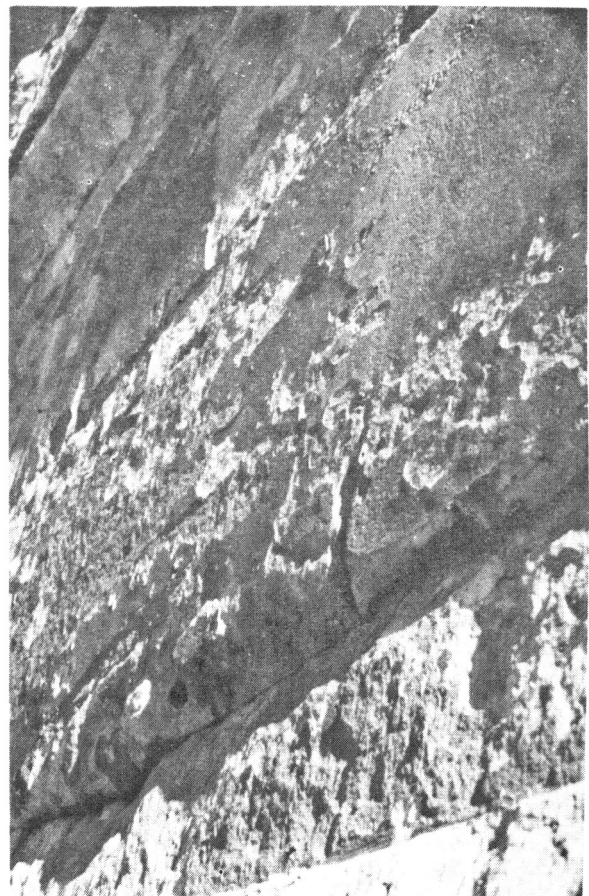
شماره ۱۰- ورقه ورقه شدن سطح سنگ بدلیل تبلور مجدد - مقبره
کوروش ، پاسارگاد .

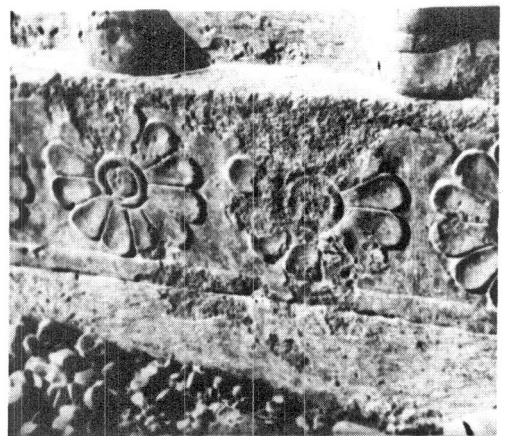
شماره ۱۲- مقایسه وضع و حالت سطوح سنگ در تخت جمشید در سال ۱۹۳۳
و ۱۹۷۶ .
