# تظور مساجد روستائی

مساجد ایرانی که از شبستان‌های تشکیل یافته است

## در اصفهان

نوشته: ماکسیم سیرو

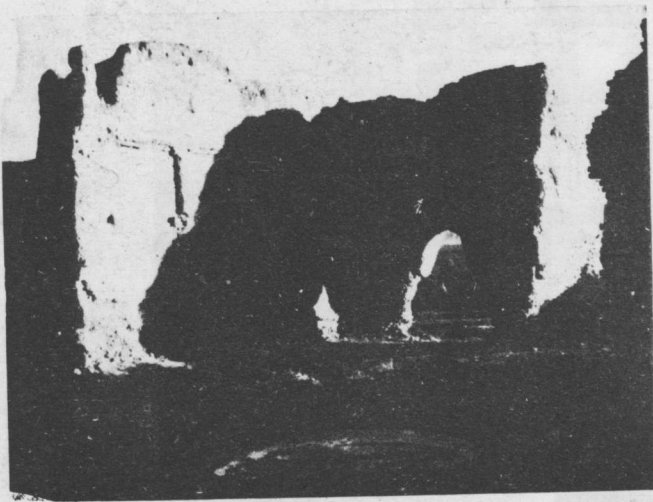
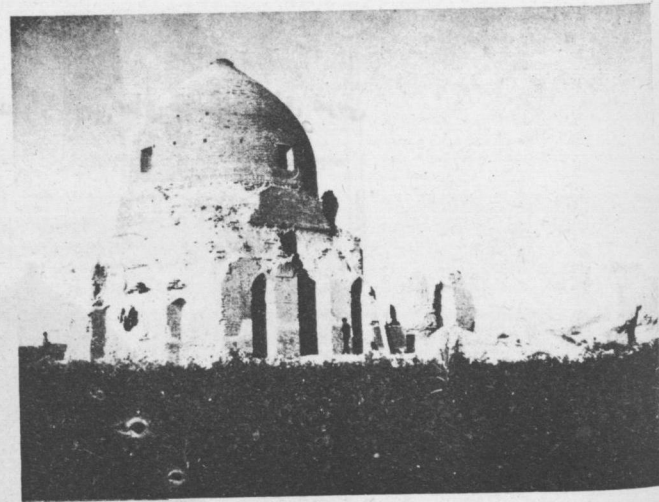
لوحه ۱۲ - مسجد کاج

b ( ایوان غربی حیاط

a ( دیدی از مجموعه که از جنوب غربی گرفته شده

قدیم مشخص میباشد و همین امر به کوشش کوچ نشینان عهد مغول گواهی میدهد ( شکل ۲۸ ) . از دور دریک منظره مسطح نیمرخ گنبد بنائی که در جلو آن ایوانی است بچشم میخورد که میتوان آنرا بامسجدی کامل شبیه به بنای اردبیل اشتباه کرد ( ۱۳ )  
( لوحه ۱۲ A ) .

از آن زمان چیزی باقی نمانده : هنگام عملیاتی که در سال ۱۹۶۳ برای نجات گنبدخانه از خرابی حتمی ( دو جرز شرقی بآخرین سطوح باربر تقلیل یافته بود ) انجام گرفت چند عمل جداسازی انجام گرفت . این عملیات اجازه داد تا حدود بنا و پی جرزها و بقایای دیگر پیدا شود یعنی تمام عناصری که باچنین بقایای قوسها مطابقت داشت . این اکتشافات نشان داد که جلو ایوان ساختمانهای از مصالح گلی که بعضی از مولفان آنها را بسیار قدیمی برآورده کردند وجود داشته که قسمتی از بنائی بوده که همه باهم ساخته شده بوده است یعنی در واقع مسجدی چهار ایوانی بوده که طبق نقشه‌های هماهنگ طرح ریزی شده است  
( لوحه ۱۲ B ) .
