معرفی مسجد جامع دزک سراوان

سحر رستگار ژاله

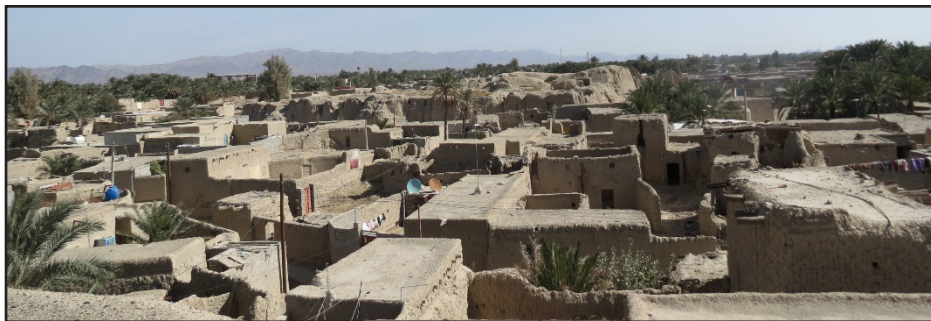
تصویر ۲. فضای اطراف مسجد، دید از پشت بام مسجد جامع دزک (عکس از: نگارنده، ۱۳۹۴).

است، قرار دارد (تصویر ۲) و امروز در سوی چپ مسجد جاده آسفالته است (تصویر ۳).

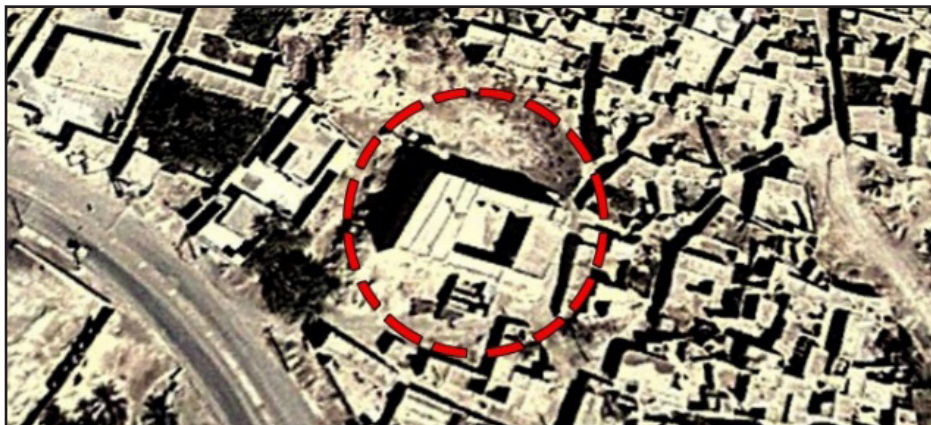
تصویر ۳. موقعیت قراگیری مسجد جامع در روستای دزک، سراوان (مأخذ: google earth).

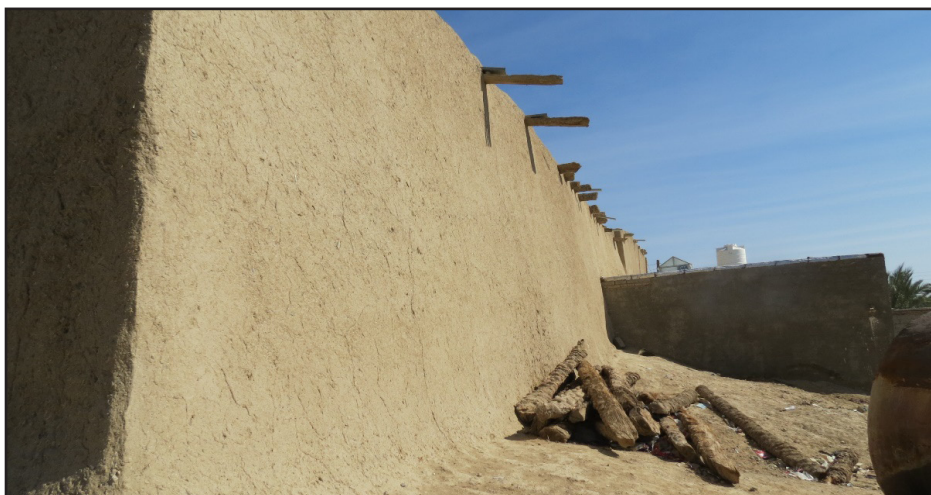
تصویر ۴. نمای جبهه شرقی مسجد از بیرون. سرویس بهداشتی که جلوی ورودی قبلی مسجد ساخته شده قابل مشاهده است (عکس از: نگارنده، ۱۳۹۴).

شده بود اما در حال حاضر این ورودی مسدود شده و در جلوی آن سرویس بهداشتی ساخته اند (تصویر ۴) و برای رفتن به درون مسجد باید از مدخلی که در جبهه شمالی آن ساخته شده است، عبور کرد (تصویر ۵).

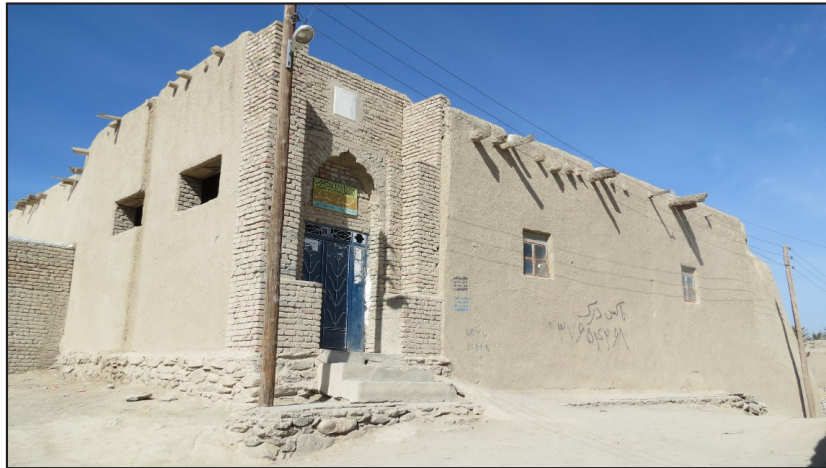
تصویر ۵. نمای جبهه شمالی مسجد از بیرون. ورودی جدید مسجد در این جبهه قرار دارد (عکس از: نگارنده، ۱۳۹۴).

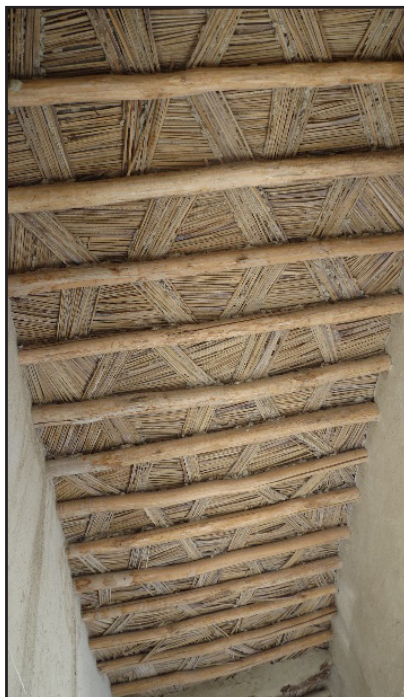
تصویر ۶. پوشش سقف مسجد جامع دزک در رواق شرقی (عکس از: نویسنده، ۱۳۹۴).

آسمانه این مسجد تخت بوده و در آن از مصالح بومی بهره گرفته شده است. در پوشش بام از تنه درختانی چون نخل، گز و کنار به عنوان تیرهای اصلی استفاده شده است و سپس سرشاخه‌های درخت نخل با سازو به این تیرها وصل شده اند. در مراحل آخر هم پس از پهن کردن حصیر، روی آن را با غوره گل و کاهگل پوشانیده اند. نحوه قرار دادن حصیرها و تیرهای چوبی در بخش‌های قدیمی‌تر همچون رواق شرقی (تصویر ۶) نسبت به بخش‌های جدیدتر مانند

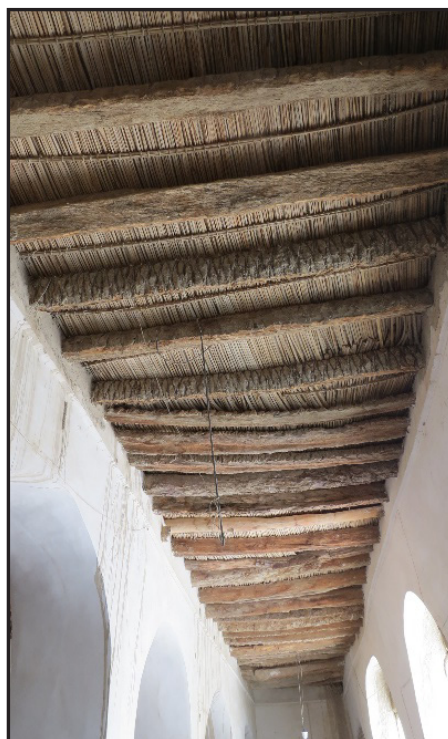
تصویر ۷. پوشش سقف مسجد جامع دزک در شبستان شمالی. همان-طور که مشاهده می‌شود نحوه اجرای سقف در این شبستان نسبت به بخش‌های قدیمی‌تر، ساده‌تر است (عکس از: نگارنده، ۱۳۹۴).

شبستان شمالی تا حدی با یکدیگر متفاوت است (تصویر ۷). ستون‌های خشتی این مسجد مدور هستند که در محل پاکار قوس‌ها حدود ۵ تا ۸ سانتی‌متر جلوآمدگی دارند. ابعاد ستون‌ها با یکدیگر متفاوت است ولی میانگین قطر آنها را همانند جداره‌ها حدود یک و نیم متر است. چفدهای به-کاررفته در این مسجد عمدتاً بیضوی و مازهدار است ولی در ضلع شرقی آن نمونه‌ای از قوس‌های جناغی مشاهده می‌شود که می‌توان آنها را نتیجه مرمت‌های دوره‌های بعد دانست.

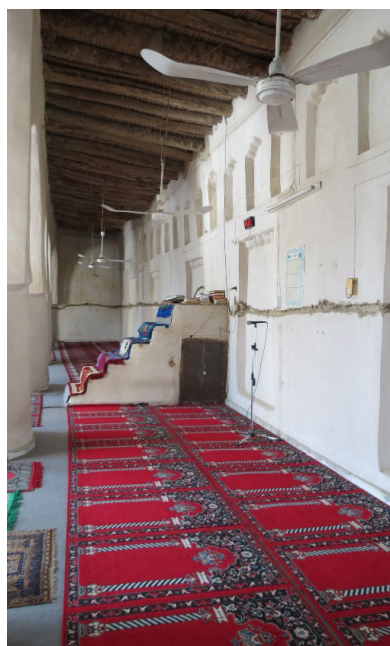
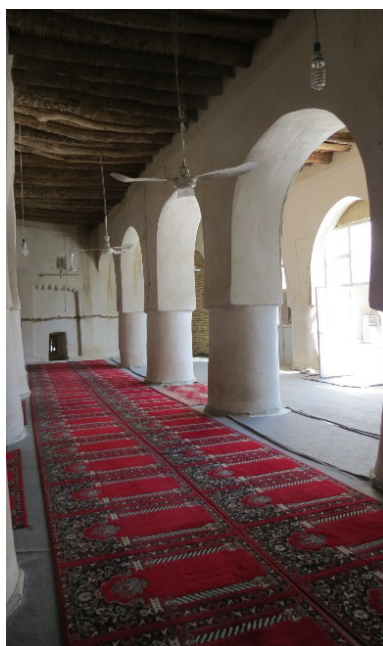
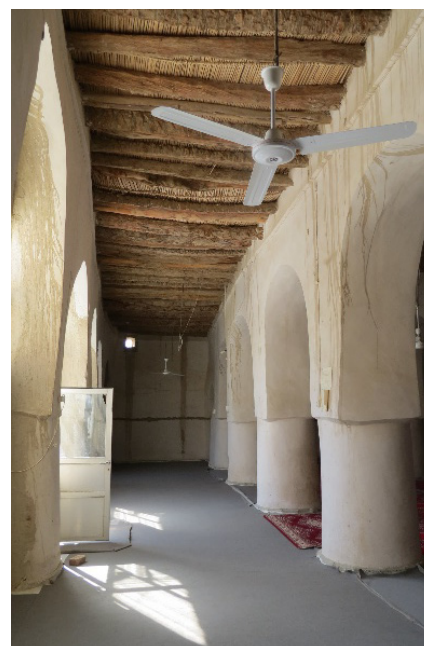
تصویر ۸. فضای درونی شبستان جنوبی؛ فرش‌انداز اول، دید از غرب (عکس از: نگارنده، ۱۳۹۴). تصویر ۹. فضای درونی شبستان جنوبی؛ فرش-انداز سوم که در آن محراب و منبر دیده می‌شود، دید از غرب (عکس از: نگارنده، ۱۳۹۴). تصویر ۱۰. فضای درونی شبستان جنوبی؛ فرش-انداز دوم، دید از غرب (عکس از: نگارنده، ۱۳۹۴).

ابعاد تقریبی شبستان جنوبی مسجد ۱۱ × ۲۱ متر و ارتفاع آن حدود ۶ متر است. این شبستان بخش نسبتاً بزرگی از فضای مسجد را به خود اختصاص داده است. این شبستان از سه ردیف پنج‌ستونه ساخته شده و فضای آن سه فرش-انداز در شش فرش‌انداز است که دو دهانه‌ی انتهایی آن به شبستان‌های شرقی و غربی متصل شده است (تصاویر ۸ تا ۱۰).

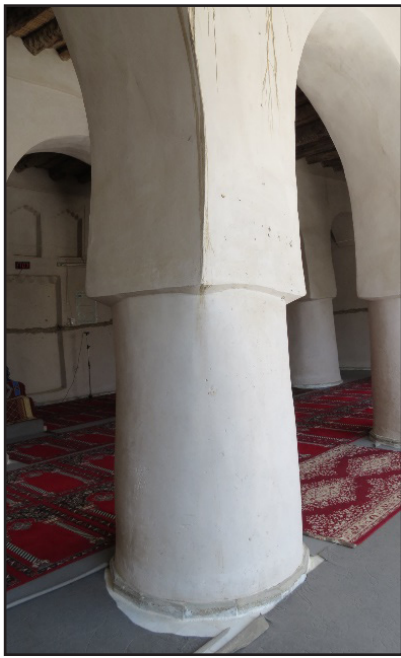
تصویر ۱۲. اتصال ستون و طاق در شبستان جنوبی (عکس از: نگارنده، ۱۳۹۴).

قطر ستون‌ها از ۱ متر تا یک ۱/۳۰ سانتی‌متر متغیر است و ارتفاع آنها تا تیزه قوس به ۴ متر می‌رسد. با توجه به مساحت کلی این شبستان، نسبت مساحت ستون‌ها به مساحت فضای خالی مابین آنها به طور کلی در حدود ده به یک است (تصاویر ۱۱ و ۱۲).

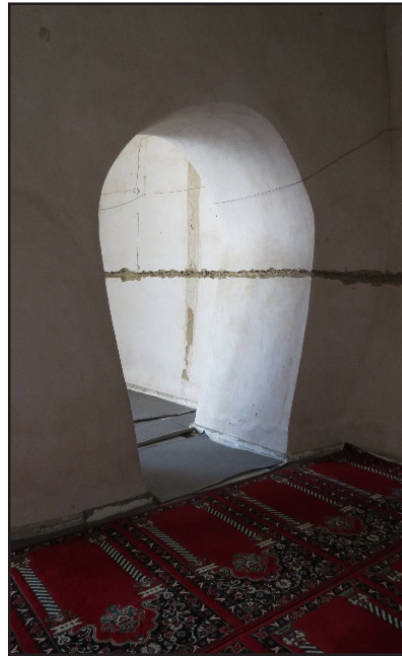
تصویر ۱۱. تصاویری از یک نوع طاق در شبستان جنوبی (عکس از: نگارنده، ۱۳۹۴).

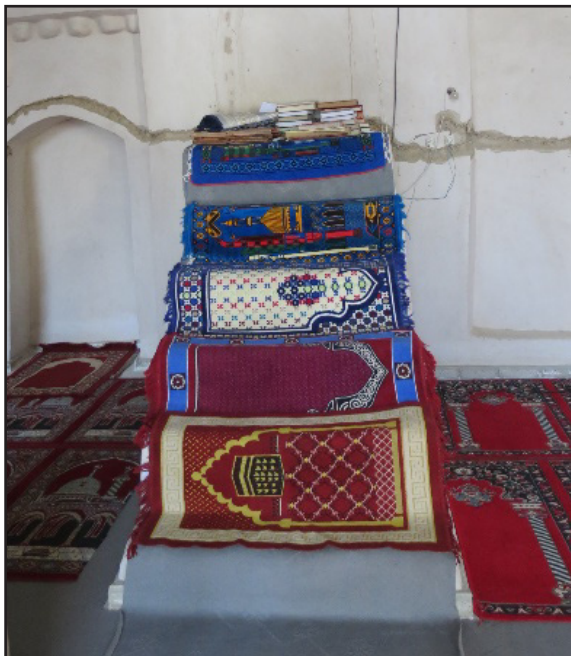
تصویر ۱۴. منبر خشتی واقع در شبستان جنوبی (عکس از: نگارنده، ۱۳۹۴).

قصاب در برگیرنده محراب، مستطیل‌شکل است و در قسمت بالای آن، تزیینات دندان‌موشی مشاهده می‌شود. عمق این محراب حدود ۶۰ سانتی‌متر است که در بالا از عمق آن کاسته شده است (تصویر ۱۳). منبری با شش پله به ارتفاع ۱/۱۰ سانتی‌متر که با خشت ساخته شده و با گچ

اندود شده نیز در این شبستان واقع شده است (تصویر ۱۴). در نمای این شبستان که از آن در فصول گرم سال استفاده می‌شود، تغییراتی صورت گرفته است؛ از جمله

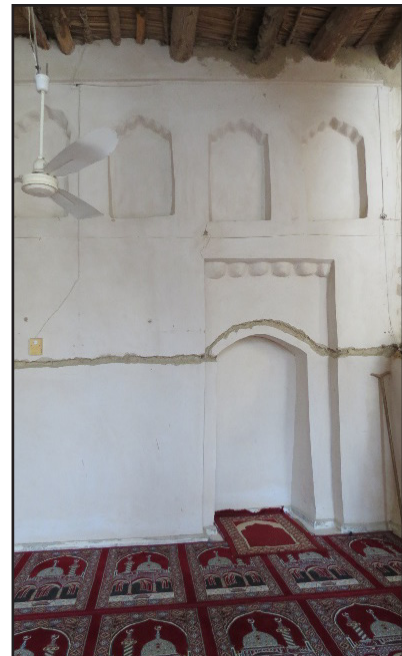
تصویر ۱۳. محراب مسجد در مرکز شبستان جنوبی (عکس از: نگارنده، ۱۳۹۴).

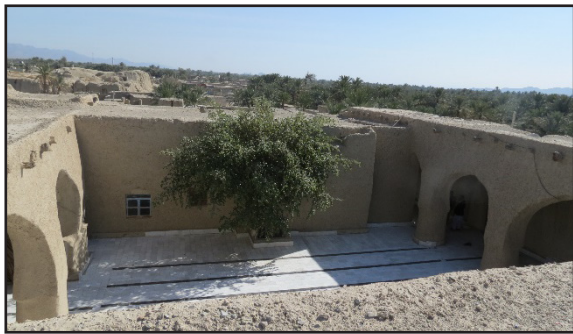
تصویر ۱۶. نمای بیرونی شبستان شمالی، دید از روی بام مسجد (عکس از: نگارنده، ۱۳۹۴).

الحاقت جدید است - نیز در ضلع شرقی این شبستان قرار دارد که به راهروی ورودی راه دارد (تصویر ۱۶). شبستان شمالی از دو ردیف سه‌ستونه و دو ردیف نیم‌ستونه ساخته شده و فضای آن دو فرش‌انداز در چهار فرش‌انداز است (تصاویر ۱۷ و ۱۸). با نگاهی به ستون‌های این شبستان و مقایسه آن‌ها با ستون‌های شبستان جنوبی، متوجه تغییرات زیادی می‌شویم؛ از جمله باریک‌تر شدن و تغییر فرم مقطع ستون‌ها از دایره به مربع در شبستان شمالی که ناشی از تغییرات عمده‌ای است که در دوره قاجار در این

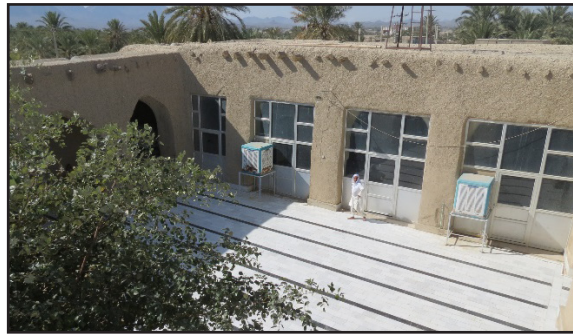
تصویر ۱۵. نمای بیرونی شبستان جنوبی که دچار دخل و تصرف شده است؛ دید از روی بام مسجد (عکس از: نگارنده، ۱۳۹۴).

کار گذاشتن درهای آلومینیومی در نمای رو به صحن که با سیمای کلی مسجد ناهمگون است و آن را مخدوش کرده است (تصویر ۱۵).

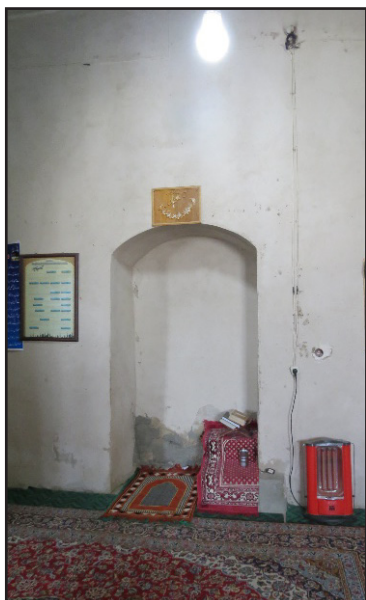
تصویر ۱۹. فضای درونی شبستان شمالی؛ محراب قرار دارد (عکس از: نگارنده، ۱۳۹۴).

بخش از مسجد صورت گرفته است. در شبستان جنوبی قطر ستون‌ها در حدود ۱/۵ متر است در حالی که در شبستان شمالی طول یکی از اضلاع آن به ۱ متر هم نمی‌رسد. طاق‌نمایی به عمق تقریبی ۴۰ سانتی‌متر و ارتفاع ۲ متر در ضلع قبلی این شبستان واقع شده است که به عنوان محراب فرعی مسجد در فصول سرد سال استفاده می‌شود (تصویر ۱۹).

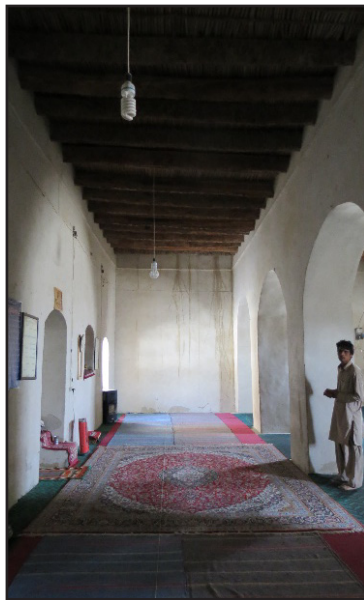
تصویر ۱۸. فضای درونی شبستان شمالی؛ فرش - انداز دوم که محراب کوچکی در آن قرار دارد، دید از شرق (عکس از: نگارنده، ۱۳۹۴).

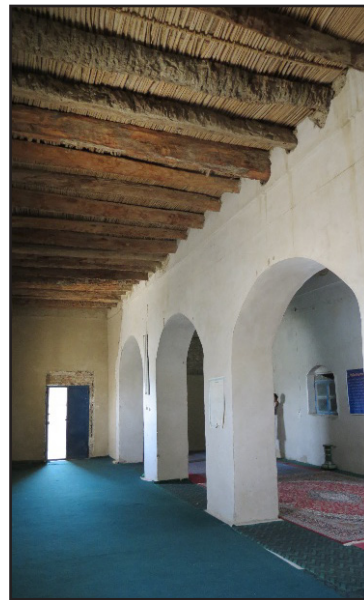
تصویر ۱۷. فضای درونی شبستان شمالی؛ فرش‌انداز اول که در آن دری که درون رواق شرقی باز می‌شود، دیده می‌شود، دید از غرب (عکس از: نگارنده، ۱۳۹۴).

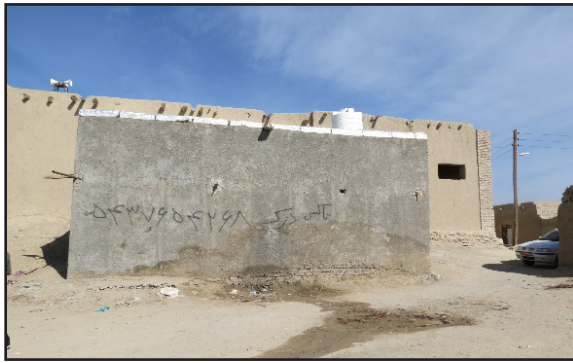
تصویر ۲۱. نمای بیرونی رواق شرقی از سمت کوچه؛ در این نما، سرویس بهداشتی الحاقی قابل مشاهده است (عکس از: نگارنده، ۱۳۹۴).

رخ داده است، می‌توان به تخریب ورودی قدیمی مسجد و الحاق سرویس بهداشتی به این رواق اشاره کرد (تصویر ۲۱). این رواق دارای چهار دهانه طاق است که عرض این دهانه‌ها از ۱/۵ متر تا حدود ۳ متر متغیر است (تصویر ۲۲). ستون‌هایی که طاق‌های رواق شرقی را نگه داشته‌اند مقطع‌شان دایره‌ای است و قطر آنها از قطر ستون‌های دیگر بخش‌های این مسجد بیش‌تر است و به حدود یک ۱/۸۰ سانتی‌متر می‌رسد. از دیگر ویژگی‌های این رواق، نحوه اتصال ستون‌ها به طاق است که با کمی پیش‌آمدگی صورت گرفته است (تصویر ۲۳).

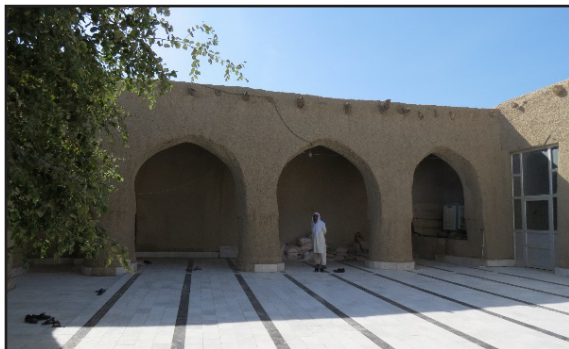
تصویر ۲۲. نمای بیرونی رواق شرقی از درون حیاط (عکس از: نگارنده، ۱۳۹۴).

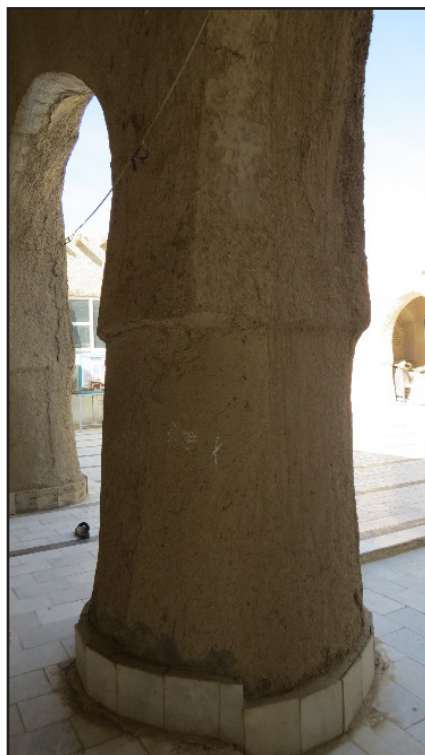
تصویر ۲۳. نحوه اتصال ستون و طاق در رواق شرقی (عکس از: نگارنده، ۱۳۹۴).

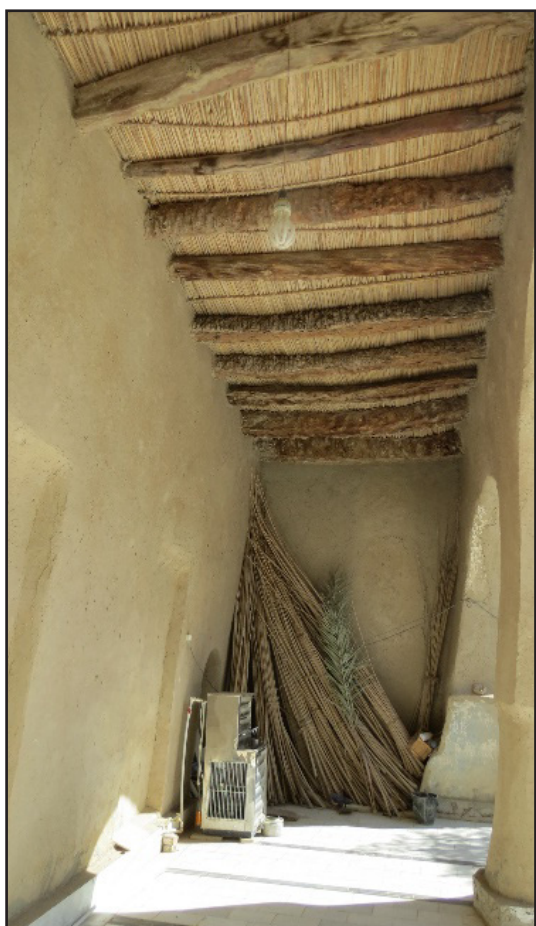
تصویر ۲۵. فضای درونی رواق غربی (عکس از: نگارنده، ۱۳۹۴).

مساحت کلی این رواق حدود ۳۲ متر مربع است و دارای سه دهانه طاق است (تصویر ۲۵). ستون‌ها و طاق‌هایی که در این بخش قرار دارند دارای فرم‌های نسبتاً نامنظم هستند و با یکدیگر فرق دارند و فاصله ستون‌ها نیز از یکدیگر از یک ۱ تا ۲/۵ متغیر است. نکته جالب توجه در اتصال ستون‌های این رواق به طاق‌ها این است که با توجه به تفاوت طاق‌ها از یکدیگر، همان شیوه کلی و اصیل بنا یعنی بیرون زدگی طاق از ستون حفظ شده است (تصویر ۲۶). این بخش از مسجد و رواق شرقی، فضای نیمه‌باز در مسجد هستند و همانند سایر بخش‌ها دارای آسمانه‌ای تخت هستند و با همان شیوه نیارشی ساخته شده اند. علاوه بر این‌ها، در رواق غربی سه

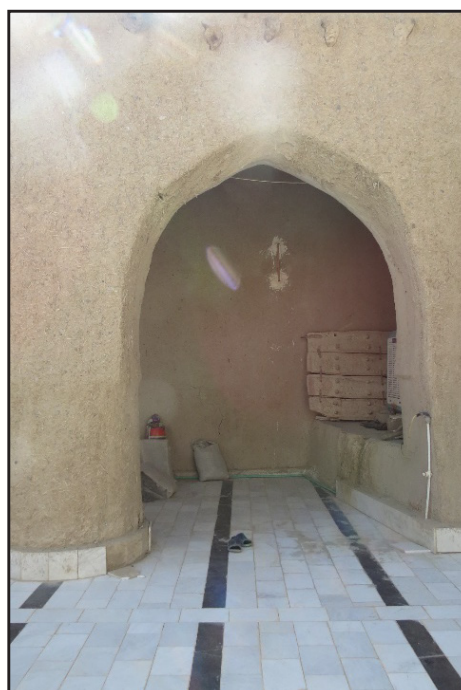
تصویر ۲۴. یکی از طاق‌های دهانه رواق شرقی؛ در این طاق سعی شده قوس مازهای به تیزه‌دار تبدیل شود (عکس از: نگارنده، ۱۳۹۴).

علاوه بر این در این رواق سعی شده طاق‌های مازهای به تیزه‌دار تبدیل شود. ورودی پیشین مسجد نیز به این رواق راه داشته که هم‌اکنون به سرویس‌های بهداشتی که به

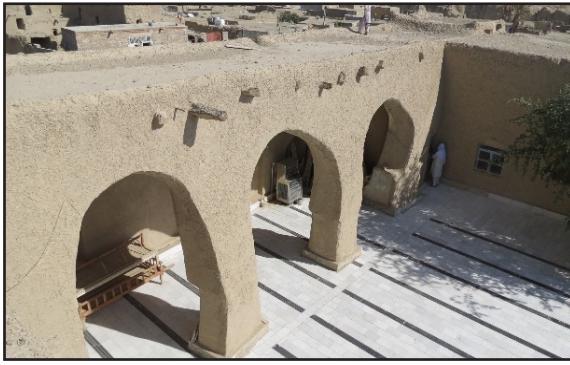
تصویر ۲۷. نمای بیرونی رواق غربی؛ طاق‌نماها در این رواق دیده می‌شود، دید از درون صحن مسجد (عکس از: نگارنده، ۱۳۹۴).

طاق‌نما با عمق کم دیده می‌شود که علت وجود آنها مشخص نیست و قرینه آنها در رواق شرقی وجود ندارد (تصویر ۲۷).

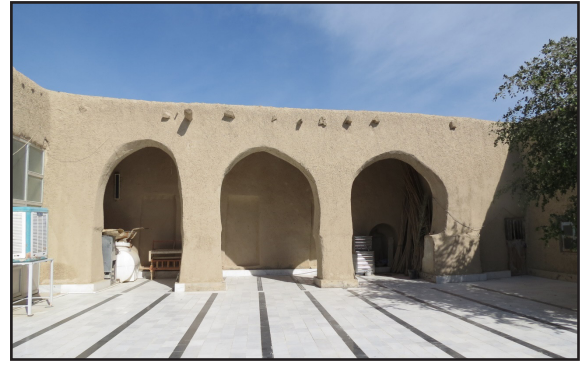
تصویر ۲۶. نمای بیرونی رواق غربی؛ در این رواق نامنظم بودن طاق و قوس‌ها به خوبی قابل مشاهده است، دید از روی بام مسجد (عکس از: نگارنده، ۱۳۹۴).

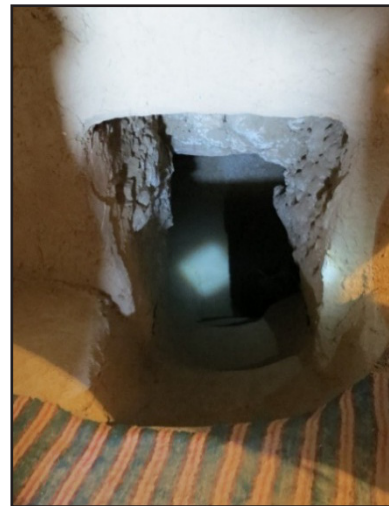
تصویر ۲۸. ورودی چله‌خانه در گوشه شمال غربی شبستان شمالی مسجد (عکس از: نگارنده، ۱۳۹۴).

دارد که برای مسافران و در راه ماندگان در نظر گرفته شده است (تصویر ۲۸) و در همین بخش پلکانی با انحنای نسبتاً کم قرار دارد که در عمق ۴ متری از سطح زمین به فضایی راه می‌یابد که اهالی محل و هم‌چنین مولوی مسجد آن را چله‌خانه می‌نامند (تصویر ۲۹). این فضا به منظور عبادت و ریاضت نفس مورد استفاده قرار می‌گرفته و به مدت چهل روز در آن به عبادت می‌پرداختند و در این مدت جز برای نماز فرض و رفع ضروریات از آن بیرون نمی‌آمدند و با غذای کم و خواب کوتاه این مدت را سپری می‌کردند. این مکان تا همین اواخر نیز برای چله‌نشینی مورد استفاده بوده است. فرم کلی چله‌خانه مستطیل‌شکل است که با توجه به اینکه دست‌کند

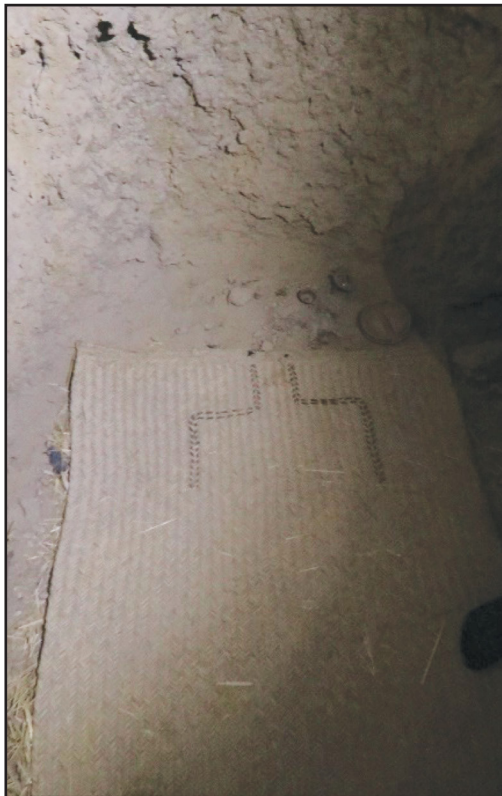
تصویر ۳۰. فضای داخلی چله‌خانه؛ حصیری جهت نشستن در کف آن پهن شده است (عکس از: نگارنده، ۱۳۹۴).

از آنجایی که این فضا در زیر بخشی از شبستان شمالی کنده شده است، سقف آن از همان مصالحی است که در کف چله‌خانه استفاده شده است. در درون چله‌خانه به غیر از حصیری که در کف پهن شده و یک طاقچه کم‌عمق که آن هم دست‌کند است چیز دیگری وجود ندارد (تصویر ۳۰).

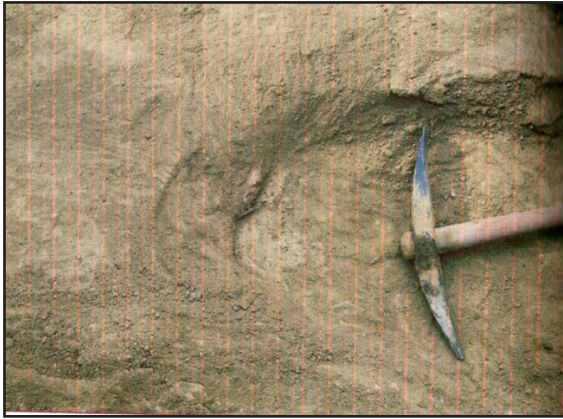
تصویر ۳۳. گمانه‌ای که در ضلع غربی صحن زده است
(مأخذ: مطالعات شناخت و آسیب‌شناسی مسجد جامع دزک: ۱۴۵).

در ایام شلوغی و زمانی که هوا مطبوع است بر روی آن نماز می‌گزارند (تصویر ۳۱). صحن مسجد در گذشته با موزاییک فرش شده بود (تصویر ۳۲) اما به درخواست مولوی مسجد، کارشناسان میراث فرهنگی آن را با سنگ پوشاندند. گمانه‌ای که در ضلع غربی صحن حفر شده، حاکی از آن است که کف اصلی صحن بسیار پایین‌تر از کف فعلی آن بوده است. در گمانه‌ای که توسط کارشناسان میراث فرهنگی در گوشه غربی حیاط مرکزی مسجد زده شد در عمق ۳۰ سانتی‌متری از کف فعلی، سه لایه کف گچی مشاهده شد. عمق لایه‌های گچی در حدود ۲۰ سانتیمتر و ضخیم‌ترین آن لایه اول بود. البته این گمانه به دلیل عوامل جوی نامساعد و احتمال بارندگی، بلافاصله با رعایت اصول فنی و حفاظتی پر شده و ادامه انجام کار و تحقیقات بیشتر به زمانی مناسب موکول شده است (عرب، ۱۳۸۴: ۳۵) (تصویر ۳۳).

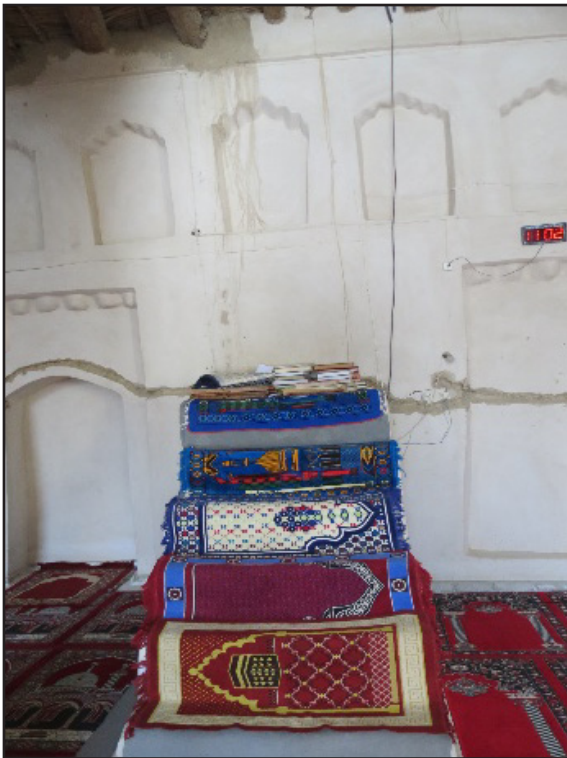
تصویر ۳۴. تزئینات دندان‌موشی بالای محراب و طاق‌نماها؛ شبستان جنوبی مسجد (عکس از: نگارنده، ۱۳۹۴).

بنای مسجد جامع دزک کاملاً ساده و بی‌پیرایه است. تزئینات این بنا نقش‌مایه دندان‌موشی است که در حاشیه بالای محراب و طاق‌نماها به چشم می‌خورد (تصویر ۳۴). اندود داخلی بنا گچ است و از سیم‌گل جهت تزیین و آمود

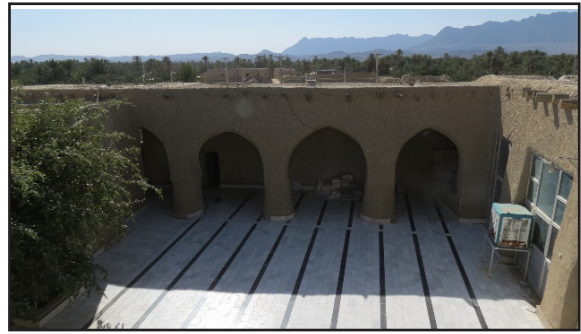
تصویر ۳۱. نمای کلی از صحن مسجد که در آن رواق شرقی و بخشی از شبستان جنوبی دیده می‌شود (عکس از: نگارنده، ۱۳۹۴).

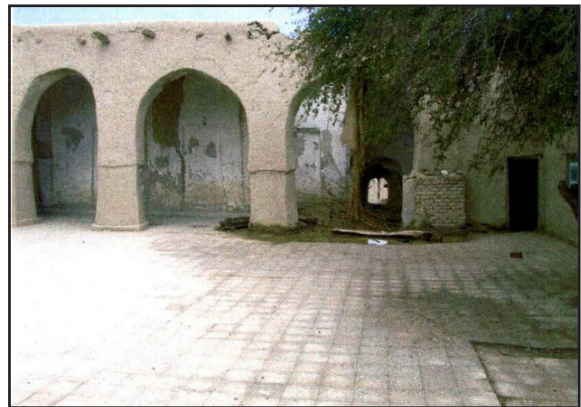
تصویر ۳۲. موزاییک قدیمی کف صحن مسجد
(مأخذ: مطالعات شناخت و آسیب‌شناسی مسجد جامع دزک: ۱۳۲).

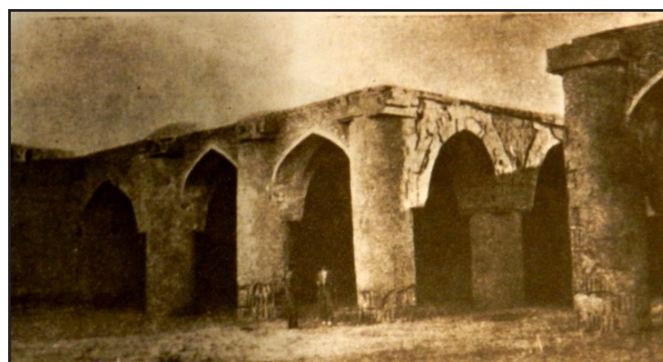
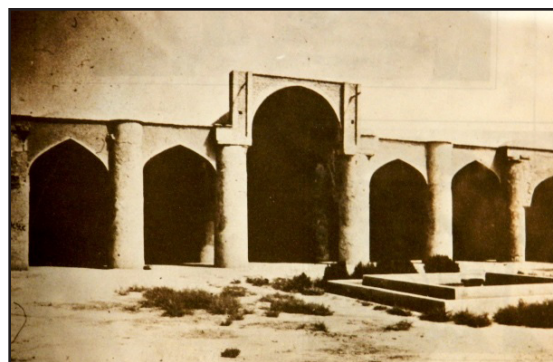
تصویر ۳۶. شبستان جنوبی مسجد تاریخانه دامغان (مأخذ: مساجد ایران. ص ۷۹ و ۸۱).
