سیر دیدگاه‌های حفاظتی و مرمتی درباره آثار دوره ساسانی بیشاپور

علیرضا شاه‌محمدپور سلمانی

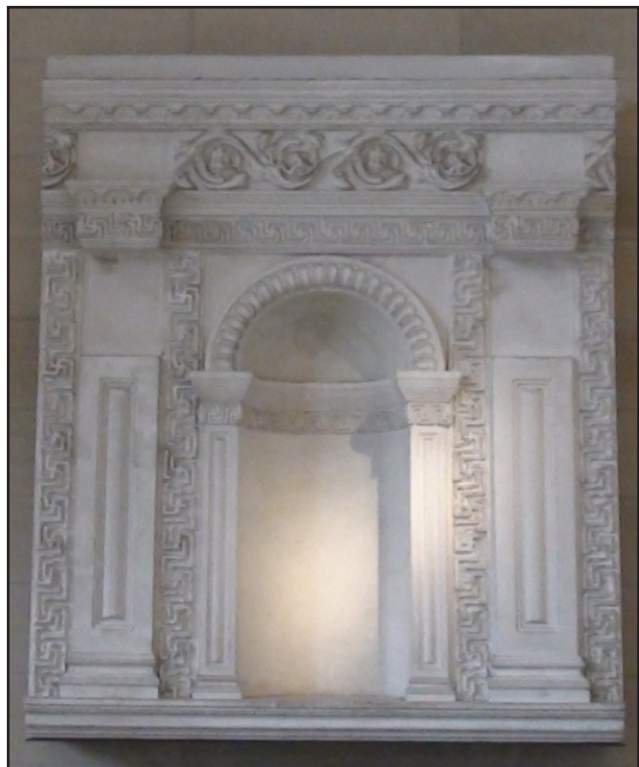
تصویر ۲. نمونه‌ای از طاقچه‌های گچی بیشاپور در موزه لوور (عکس از: شاه محمدپور، ۱۳۸۶).

باقی‌مانده از دوران حفاری نشان می‌دهد که تمهیدات مرمتی و حفاظتی می‌توانسته است در حفظ این آثار بسیار مؤثر باشد، ولی گیرشمن ترجیح داد تا با جدا کردن سالم‌ترین قطعات موجود یک نمونه از طاقچه‌ها را بازسازی و به پاریس انتقال دهد (تصاویر ۲ و ۳ و ۴). این روش در مورد کف‌های موزاییکی نیز در پیش گرفته شد و نمونه‌ها از کف تالار کنده شده و به موزه لوور و موزه ایران باستان منتقل شدند (تصاویر ۵ و ۶ و ۷). در حال حاضر فضاهایی که در شهر بیشاپور به عنوان ایوان موزاییکی و تالار موزاییکی معرفی می‌شوند فاقد هرگونه نشانه‌ای از این تزیینات معماری هستند؛ تنها در گوشه و کنار این بناها قطعات پراکنده مکعب‌های سنگی رنگی کوچکی مشاهده می‌شود که روزی جزئی از یک طرح زیبا بوده‌اند. در ۶۴ طاقچه کاخ چلیپایی نیز تنها قطعات کوچکی از گچبری‌ها در مکان خود مشاهده می‌شوند که بسیار آسیب دیده‌اند و تمامیت یک طرح را نشان نمی‌دهند.

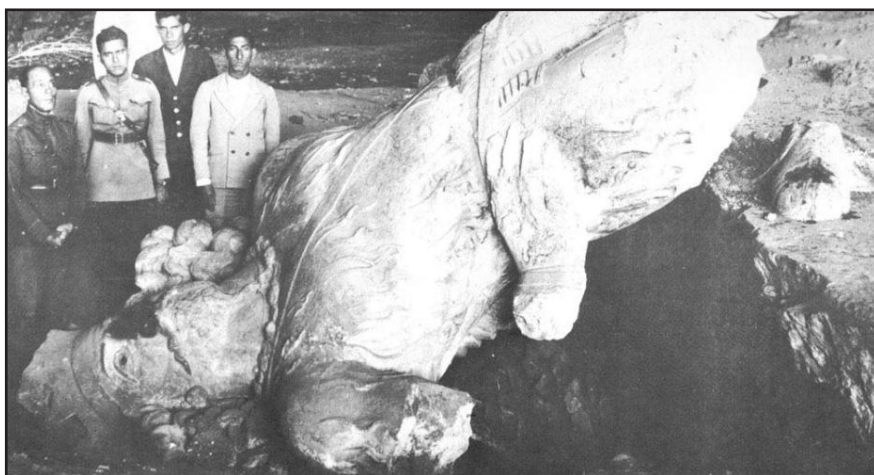
تصویر ۸. تصویری از مجسمه فروافتاده شاپور در غار (عکاس نامشخص و تاریخ عکس سال ۱۳۳۶ و یا پیش از آن است).

۲. اولین اقدامات حفاظتی و مرمتی در شهر بیشاپور
 نخستین فعالیت مرمتی در بیشاپور در سال ۱۳۳۶ش روی مجسمه شاپور انجام شده است. مجسمه که به علت شکستگی پاهای آن فرو افتاده بود توسط نیروهای ارتشی، بر روی دو پایه بتنی برپا شد (تصاویر ۸ و ۹). این اقدام که بدون اطلاع از اصول مرمت و به دست نظامیان انجام شد، مجسمه را از تخریب کامل نجات داد. کتیبه‌ای به یادبود این اقدام بر روی یکی از دیواره‌های داخلی غار حجاری شده است (تصویر ۱۰). یازده سال بعد از این اقدام و ۲۷ سال پس از خروج فرانسویان از بیشاپور اولین فعالیت‌های

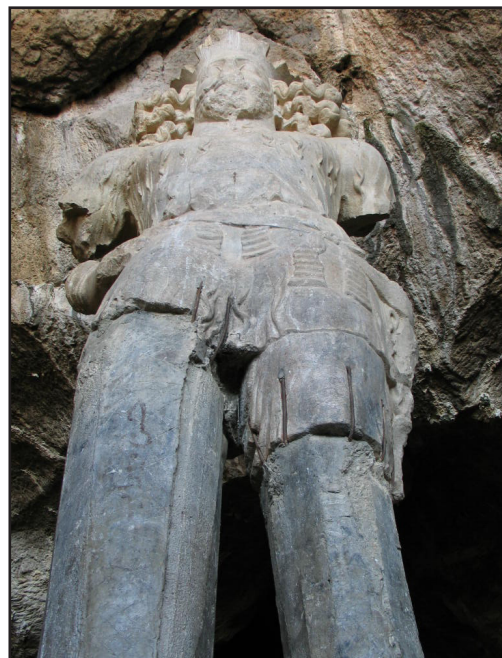
تصویر ۹. مجسمه شاپور بر روی دو پایه بتنی (عکس از: شاه محمدپور، ۱۳۸۳).

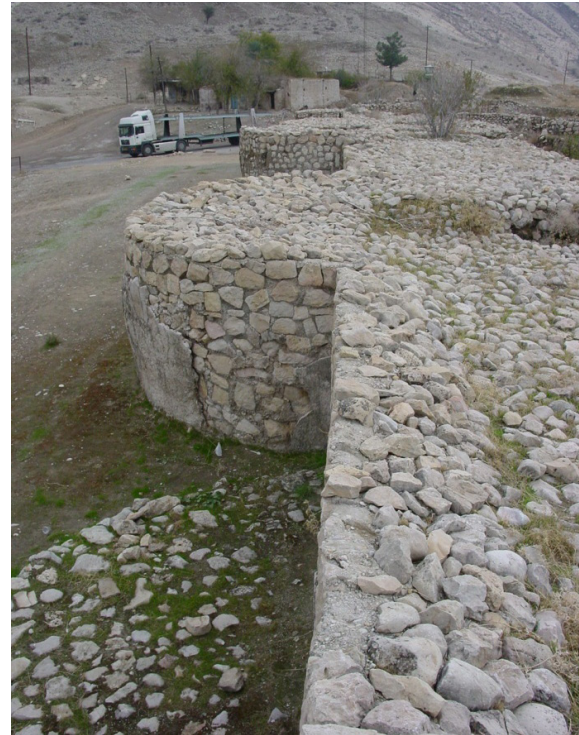
تصویر ۱۱. وضعیت برج و باروهای محله شاهی بیشاپور پس از مرمت (عکس از: شاه محمدپور، ۱۳۸۹).

شده است. تغییرات اعمال‌شده در دوره‌های تاریخی قبلی بر روی این سازه، سیاست‌گذاری برای مرمت آن را دشوار کرده بود. برخی از برج‌ها در دوره‌های متأخرتر تخریب شده بودند که مرمت‌گران نهایتاً تصمیم گرفتند داغ پلان آنها را بر روی زمین نشانه‌گذاری کنند (نقشه ۶) (تصویر ۱۱). شرح این اقدامات در گزارش مرمتی‌ای که به سال ۱۳۵۴ توسط سرفراز تهیه شده، آمده است. از مهم‌ترین آثاری که در اواخر این دوره ده‌ساله بازسازی شدند، معبد آناهیتا و ستون‌های یادبود بودند (تصاویر ۲۰ و ۲۱). با توجه به

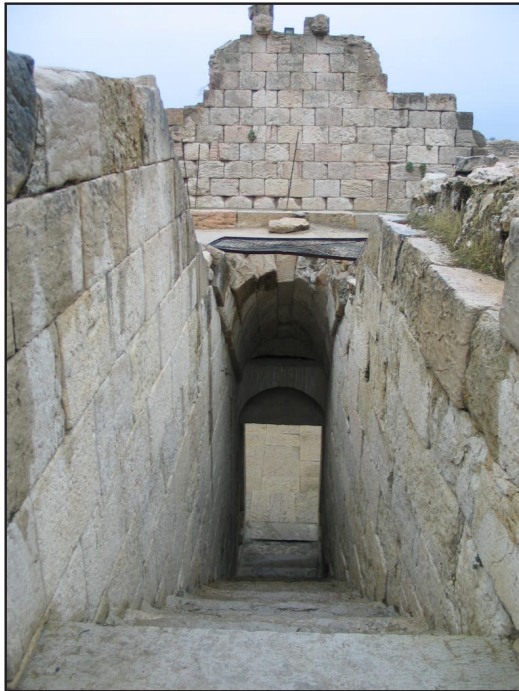
تصویر ۱۳. ورودی معبد آناهیتا. مرمت‌گران از نظر فنی قادر به تکمیل پوشش سقف پلکان نشدند (عکس از: شاه محمدپور، ۱۳۸۹).

سال ۱۳۶۷ پشت دیوار پلکان را برای جلوگیری از تغییر شکل، شفته‌ریزی کردند؛ اما فشار سنگ‌های بلوکی سقف پلکان، راهروی جنوبی معبد را نیز دچار تنش کرد و در سال ۱۳۷۰ مجبور به انجام تعمیرات در این بخش شدند (تصویر ۱۲ و ۱۳).

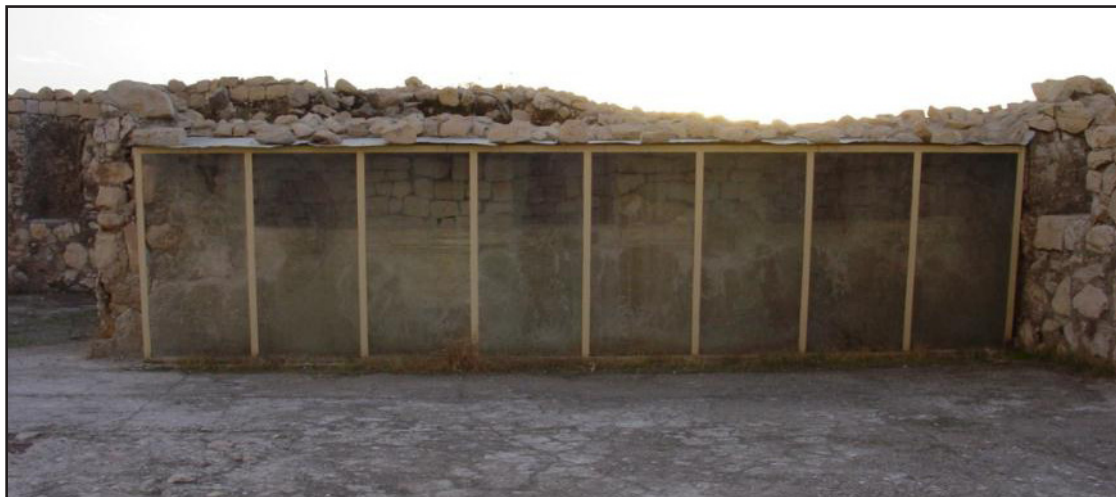
تصویر ۱۴. حفاظت از گچبری‌های ساسانی در کاخ چلیپایی بیشاپور (عکس از: شاه محمدپور، ۱۳۸۹).

گزارش‌های سال‌های ۱۳۶۰ تا ۱۳۶۵ و ۱۳۶۷ تا ۱۳۶۹ که به توصیف فعالیت‌های حفاظتی در کاخ چلیپایی بیشاپور می‌پردازد، نشان می‌دهد که تنها به ایجاد سنگ‌چین در لایه‌های فوقانی بنا بسنده شده است. تنها کاری که برای حفظ گچبری‌های این بنا صورت پذیرفته، ساخت یک ویتترین شیشه‌ای در گوشه شمال غربی کاخ است که این گچبری‌ها را از آسیب‌های انسانی محفوظ داشته است (تصویر ۱۴).

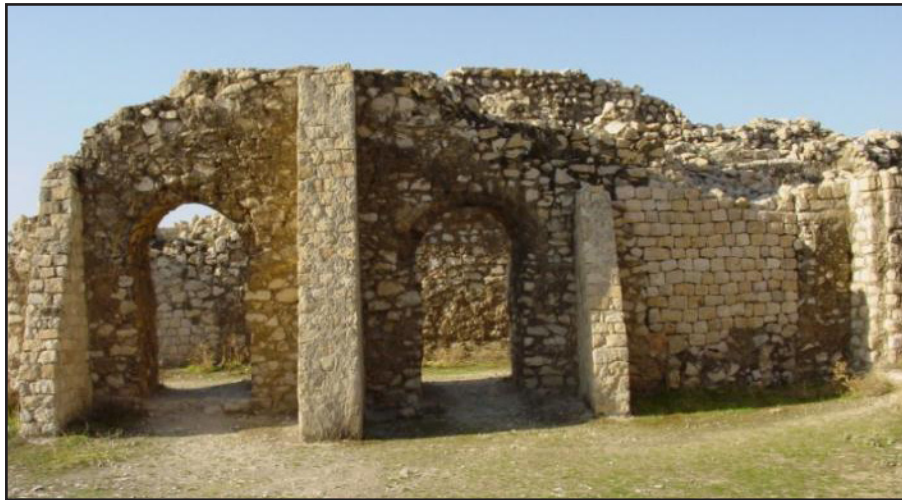
تصویر ۱۵. استحکام بخشی یکی از جرزه‌های ایوان موزاییک با پشت‌بند (عکس از: شاه محمدپور، ۱۳۸۹).

در عملیات استحفاظی که بین سال‌های ۱۳۶۰ تا ۱۳۷۰ در ایوان موزاییک صورت گرفت، سعی در محافظت از ریزش دیوار ضلع غربی شد و همچنین دورتادور جرسی که از بنای اصلی باقی مانده بود، با سنگ‌های جدید پوشانده شد (تصویر ۱۵). در این نقطه دیگر نه اثری از موزاییک است و نه ایوان. تالار موزاییک که به آن حیاط موزاییک هم می‌گویند نیز

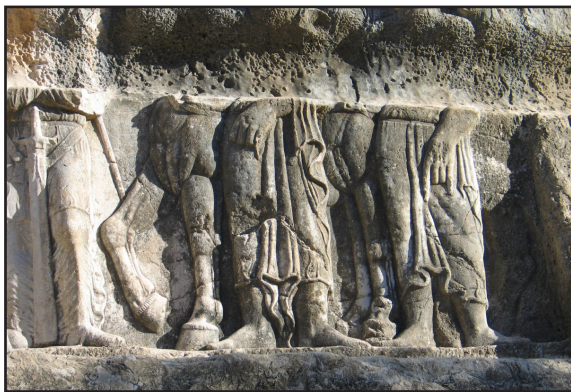
تصویر ۱۷. اثرات تخریبی جوی آب بر بدنه نقوش برجسته (عکس از: شاه محمدپور، ۱۳۸۳).

یکی دیگر از فعالیت‌هایی که سرفراز برای نجات نقوش صخره‌ای تنگ چوگان انجام داد، جابه‌جایی کانال آبی بود که با عبور از کنار نقش برجسته‌های جبهه شمالی تنگ چوگان

آسیب زیادی به آنها زده بود (تصاویر ۱۷ و ۱۸).

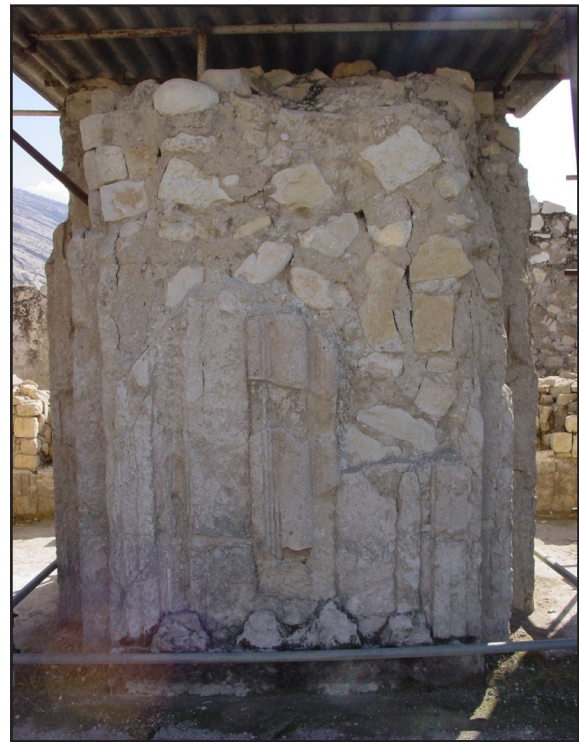
تصویر ۱۶. حفاظت از گچبری‌های حیاط موزاییک توسط داربست و پوشش موقت (عکس از: شاه محمدپور، ۱۳۸۹).

فاقد این نقوش است ولی به سبب وجود نقوش گچبری در آن از نظر حفاظتی بیشتر مورد توجه قرار گرفته است. در سال ۱۳۶۴ بخشی که دارای گچبری‌هاست ترمیم شد و سقفی از ورق‌های گالوانیزه مستقر بر پایه داربست روی آن زده شد (تصویر ۱۶).

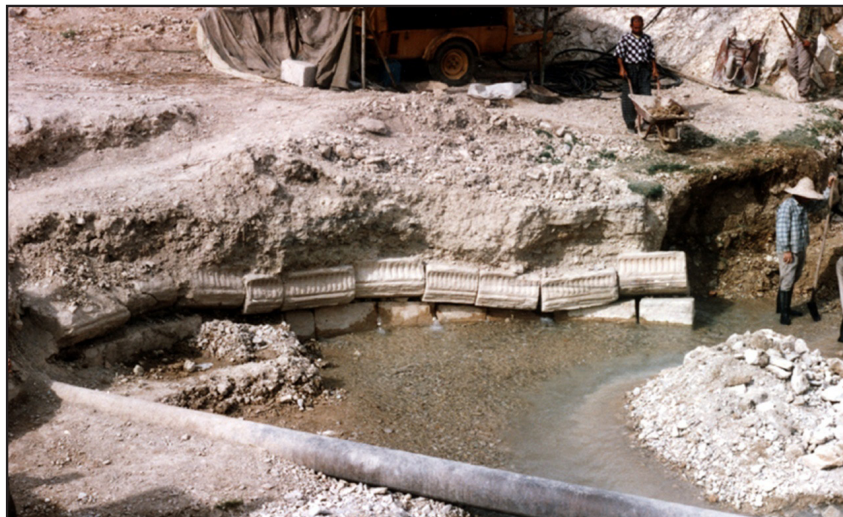
تصویر ۱۹. کاوش و خواناسازی و مرمت در سرچشمه موسوم به سراب دخترن (عکس از: شاه محمدپور، ۱۳۷۷).

رویکردی دیگر در مرمت آثار تاریخی بیشاپور را محمد مهریار پی‌گرفت؛ او همراهی کاوش باستان‌شناسی، خواناسازی و مرمت را در کنار یکدیگر مطرح کرد. مصداق این رویکرد در سراب دخترن عملی شد (تصویر ۱۹). بازسازی کالبدی بخش‌هایی از بناهای آسیب‌دیده بر مبنای نشانه‌های قطعی، از جمله کارهایی بود که مهریار در اطراف ستون‌های یادبود شهر و در میان آثار دوره اسلامی به انجام رساند. بازسازی بخش‌هایی از کف کاذب و گوشه‌سازی‌ها و

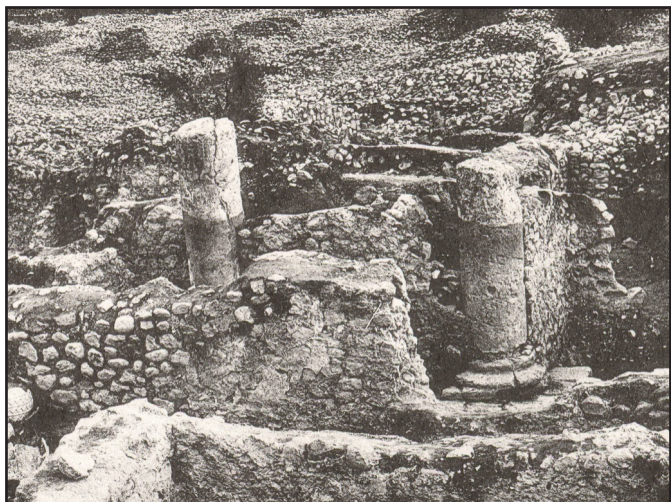
تصویر ۲۰. وضعیت ستون‌های یادبود در میان بناهای دوره اسلامی
(مأخذ: گیرشمن ۱۳۷۹: لوح ۴۰).
