آسیب‌شناسی فعالیت‌های مورخانه زیرزمینی در محوطه تاریخی هفت تپه*

*این مقاله مستخرج از پایان‌نامه کارشناسی ارشد مرمت و اشیای فرهنگی و تاریخی سرور پورمنفرد در دانشکده حفاظت و مرمت، دانشگاه هنر تهران با عنوان "آسیب‌شناسی مورخانه‌ها در محوطه تاریخی هفت تپه به منظور ارائه راهکار حفاظتی" به راهنمایی دکتر علی زمانی فرد و با مشاوره آقای محمد رضا نعمتیان می‌باشد.

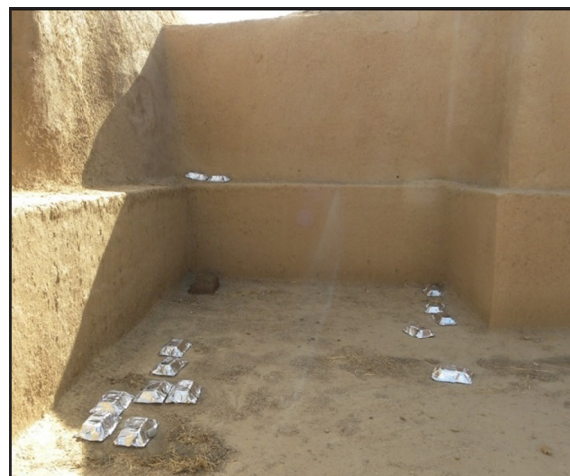
۱. قرار دادن فوم نیمه‌مرطوب در ظرف جهت مرطوب نگه داشتن محیط طعمه؛
 ۲. قرار دادن مقوای برش خورده در ظرف یک‌بارمصرف برای حفاظت از رطوبت و سنجش ترجیح غذایی گونه‌های مختلف موربانه‌ها. جایگذاری کاه سالم (شاهدی برای ترجیح غذایی میان کاه مسموم و کاه غیر مسموم)؛
 ۳. جایگذاری کاه و کلش مسموم؛
 ۴. کشیدن یک لایه کاه‌گل جهت محافظت از محتوای طعمه؛
 ۵. برش آلومینیوم و قرار دادن طعمه تهیه‌شده در آن به سبب عایق نور بودن برای ظرف طعمه؛
 ۶. برش بخشی از ظرف جهت انجام پایش.
- جهت سهولت در نوشتن، این طعمه‌ها با علامت اختصاری T.A.i در جداول درج شده اند (تصویر ۱).

تصویر ۱. طعمه‌های آلومینیومی کارگذاری شده در سالن H۶. (ترسیم از: نگارندگان. عکس از: پورمنفرد)

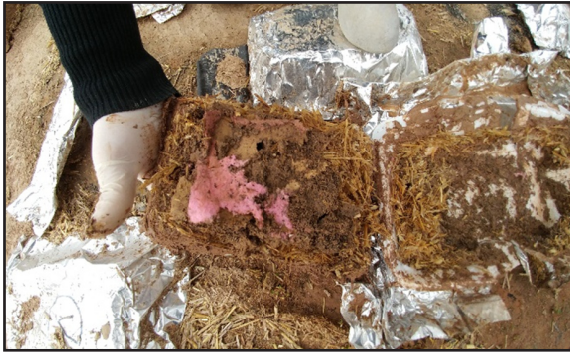
تصویر ۵. طعمه آلومینیومی آلوده‌شده توسط موربانه (عکس از: پورمنفرد).

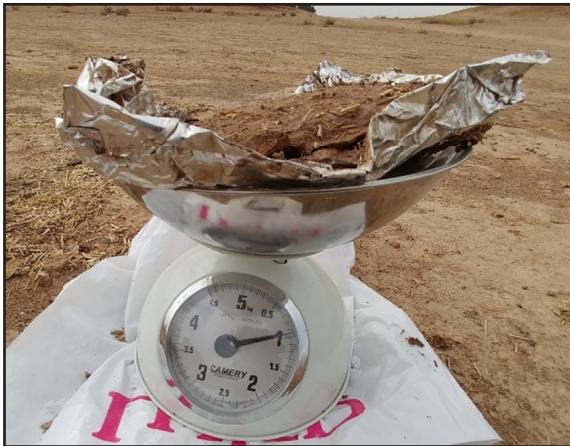
تصویر ۶. وزن کردن طعمه مسموم (عکس از: پورمنفرد).

درصد آلودگی در محوطه تاریخی هفت‌تپه بر اساس وزن کردن ۶۰ طعمه مسموم و ۳۰ طعمه شاهد، شمارش موربانه‌های موجود در تمامی طعمه‌ها، اندازه و تعداد حفره‌ها و دهلیزهای ایجادشده، و درصد خوردگی فوم^{۱۴} و کارتن و کاه و کلش مسموم در تاریخ ۹۵/۰۹/۱۵ برآورد و سنجیده شده است. تاریخ معین‌شده در آذرماه بر اساس میزان پایین آمدن دما و شروع فصل بارش مشخص شده است، زیرا با سرد شدن دما موربانه‌ها به عمق زمین می‌روند و گاهی پس از بارش برای تغییر کلنی و یا بالا رفتن درصد بیش از حد رطوبت خاک بر روی سطح زمین می‌آیند که در این صورت در شمارش و سنجش درصد آلودگی خطا رخ می‌دهد (جدول ۱ و ۲) (نمودار ۱) و (نقشه ۱ و ۲).

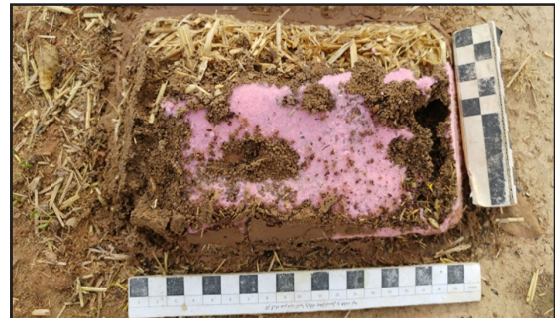
تصویر ۴. طعمه آلومینیومی آلوده‌شده توسط موربانه A.Vagans (عکس از: پورمنفرد).

همچنین روی مرتفع‌ترین بخش ساختمان شماره ۲ که در قسمت کاملاً جنوبی محوطه واقع شده است (توده مرتفع مرکزی) به دلیل میزان هجوم بسیاری از موربانه‌های *A.vagans* شاهدگذاری شد تا میزان عملکرد موربانه‌ها بر طعمه‌های خشتی با این شاهد‌ها سنجیده شوند (تصویر ۴-۷).

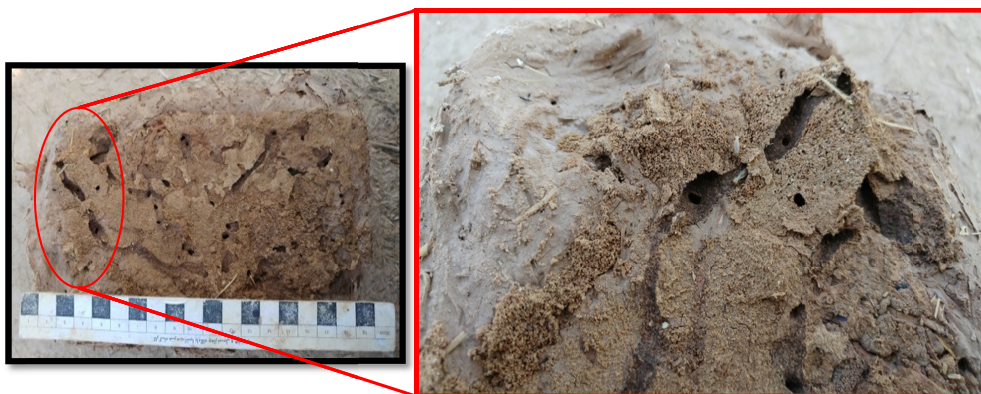
تصویر ۷. طعمه آلومینیومی آلوده‌شده توسط موربانه A.Vilis (عکس از: پورمنفرد).

هنگام برداشت و شمارش طعمه‌های آلوده‌شده توسط گونه *A. vilis* مشخص شد که ترجیح غذایی این گونه کارتن بوده است. چرا که ابتدا به کارتن‌ها هجوم آورده بودند و سپس به سراغ کاه و کلش رفته بودند. بنابراین می‌توان از کارتن‌های مسموم در طعمه‌هایی طراحی شده برای این گونه استفاده کرد.

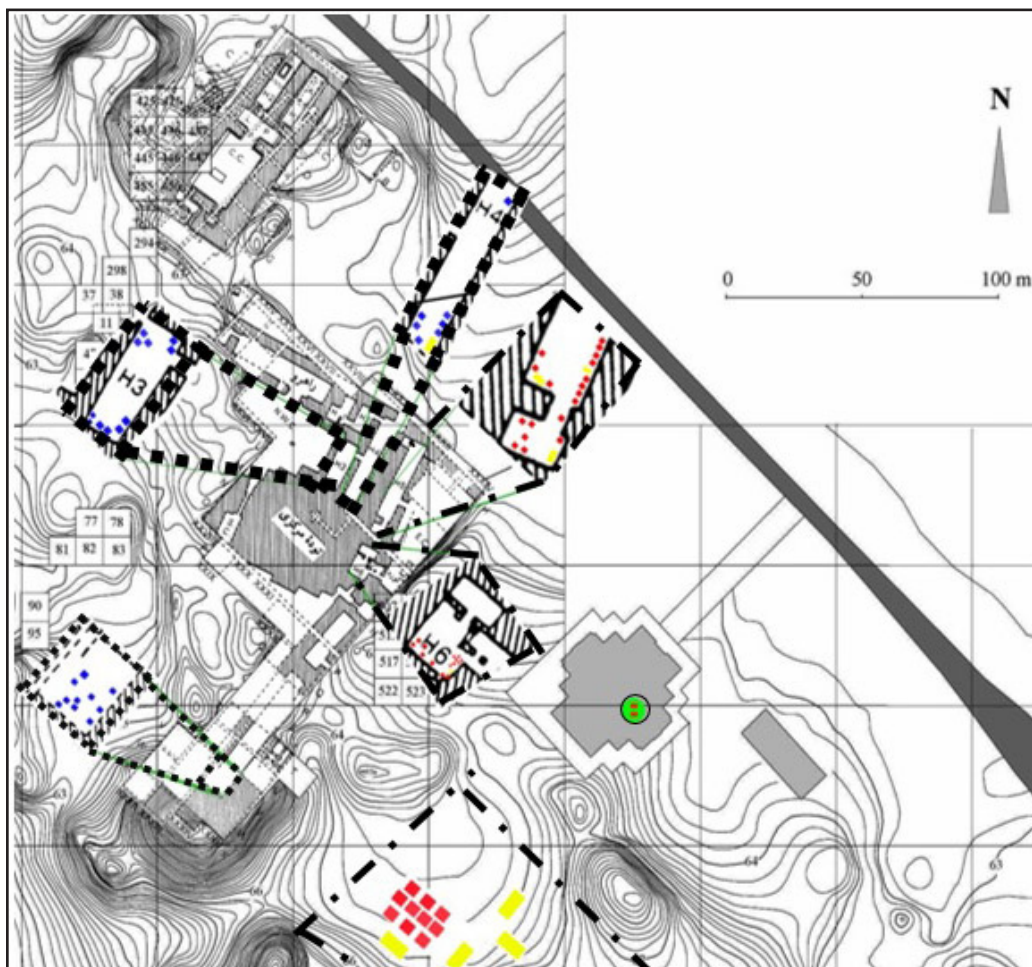
نقشه ۲. طعمه‌گذاری در نقاط مختلف (ترسیم از: نگارندگان)

- طعمه شاهد
- طعمه درختی
- - - طعمه مسموم
