تحلیلی بر معماری مکشوفه از نخستین فصل کاوش بنای قلا گوری رماوند

در این نوشته آثار معماری مکشوفه از نخستین فصل کاوش‌های اضطراری محوطه باستانی قلا گوری رماوند^۱ در سال ۱۳۸۹ معرفی شده است. این کاوش‌ها با انگیزه نجات‌بخشی این محوطه از خطر آبگیری سد سیمره انجام گرفت. هدف اصلی در این کاوش‌ها مستندسازی آثار منقول و غیر منقول و نجات‌بخشی آنها قبل از آبگیری سد سیمره و انهدام آنها بود. طرح کاوش نجات‌بخشی محوطه قلاگوری رماوند در اوایل پاییز سال ۱۳۸۹ به پیشنهاد سازمان میراث فرهنگی، صنایع دستی و گردشگری استان لرستان و با اخذ مجوز از پژوهشکده باستان‌شناسی آغاز شد. کاوش در این محوطه به دلیل وجود اثر ارزشمند معماری به روش ارگانیک صورت گرفت و با توجه به محدودیت زمان، بخش اندکی از این بنا کاوش شد و هیئت کاوش موفق به آزادسازی و خاک‌برداری کامل بنا نشد. در نتیجه ادامه حفاری به فصل دوم موکول شد. در این فصل کاوش به چهار کارگاه با ابعاد ۵×۵ متر محدود شد و حاصل آن آزادسازی قسمت‌هایی از یک بنا با چهار فضای مرتبط به هم بود. اجزای معماری مکشوفه از یک فضای رابط در شمال ترانشه با جهت شرقی-غربی تشکیل شده است که به دو اتاق موازی با جهت شمالی-جنوبی راه دارد. این دو اتاق نیز در ضلع جنوبی به یک اتاق ستون‌دار با جهت شرقی-غربی منتهی می‌شوند. این مقاله با رویکردی تاریخی-فرهنگی و با استفاده از روش‌های مطالعات میدانی و

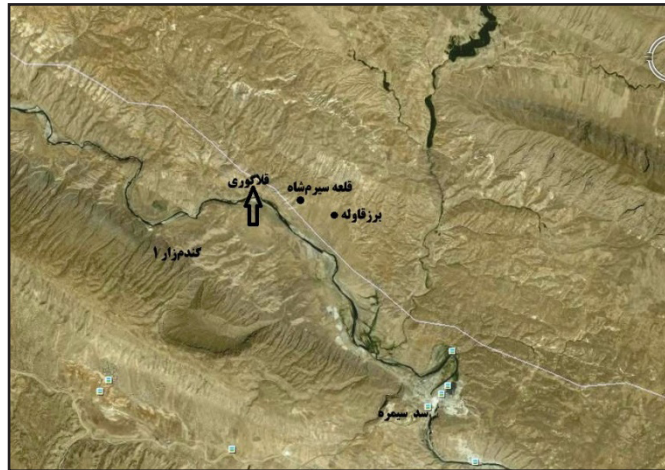
تصویر ۱. موقعیت محوطه قلا گوری رماوند نسبت به سد سیمره و روستای زیرتنگ سیاب (برگرفته از: Google earth).

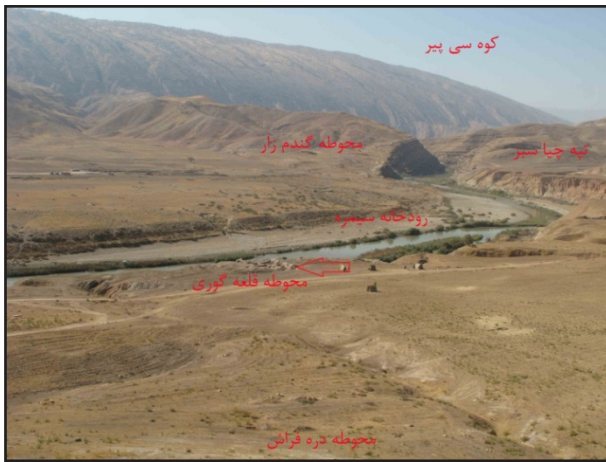
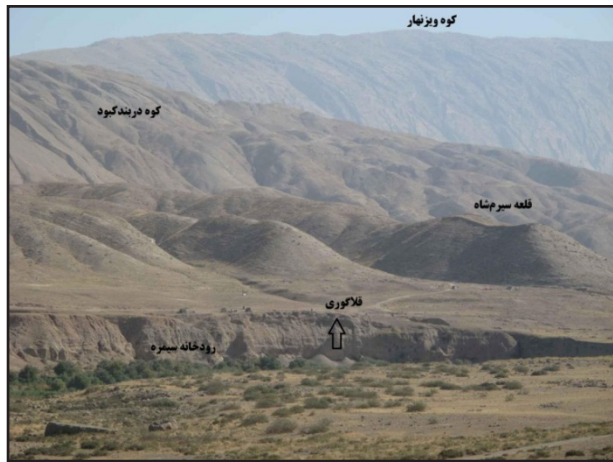
تصاویر ۲ و ۳. عوارض طبیعی و محوطه‌های باستانی اطراف محوطه قلا گوری (عکس از: عطا حسن پور).

ابعاد محوطه قبل از کاوش حدود 70×30 متر بود، اما قدر مسلم در گذشته بیشتر بوده است، زیرا بخش‌های جنوبی آن طی سالیان دراز به وسیله رودخانه شسته شده و به کف دره ریخته است. به طوری که در برش تقریباً ۲۰ متری دیواره رودخانه و ساحل آن قسمت‌هایی از عناصر معماری به خوبی قابل رؤیت بود (تصویر ۲). دامنه‌های شمالی و غربی و شرقی تپه به دست کشاورزان به زیر کشت رفته بود و در سطح تپه بقایای سازه‌های معماری و رد دیوارها رُخ‌نمون داشت. رودخانه سیمره در منطقه راموند از دره‌ای ناهموار و محصور بین کوه‌های دربندکبود در شمال و سی‌پیر در جنوب عبور می‌کند. محوطه قلاگوری در ساحل شمالی رودخانه سیمره و دامنه جنوبی کوه دربندکبود، روی یک تراس آبرفتی قرار گرفته است (تصویر ۳). رودخانه سیمره که طولش ۷۱۴ کیلومتر است به عنوان بزرگ‌ترین رودخانه

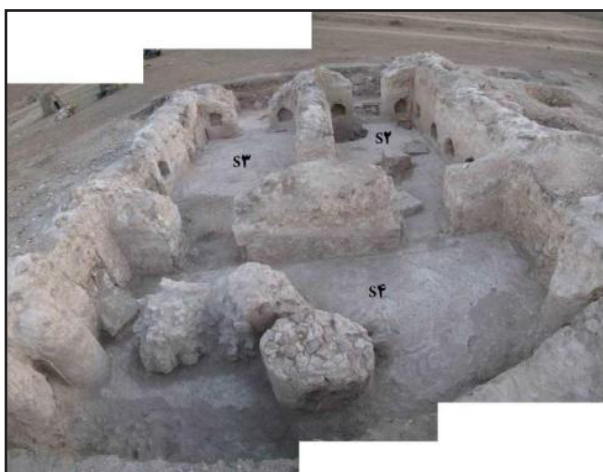
تصویر ۵. نمای شمالی بنا بعد از کاوش (عکس از: عطا حسن پور).

و موازی هم با جهت شمالی-جنوبی در مرکز ترانشه و یک اتاق ستوندار با جهت شرقی-غربی، در جنوب ترانشه (تصاویر ۴ و ۵ و نقشه‌های ۲ تا ۴). بلندترین نقطه تپه که در کنار دیواره شرقی کارگاه Id قرار داشت، به عنوان نقطه ثابت کاوش جهت اندازه‌گیری‌ها در نظر گرفته شد. ارتفاع این نقطه از سطح دریا ۶۵۶ متر است. اکنون به ترتیب از شمال به جنوب ترانشه به توصیف فضاهای معماری مکشوفه که با حرف S (Space) از ۱ تا ۴ مشخص شده اند، می‌پردازیم:

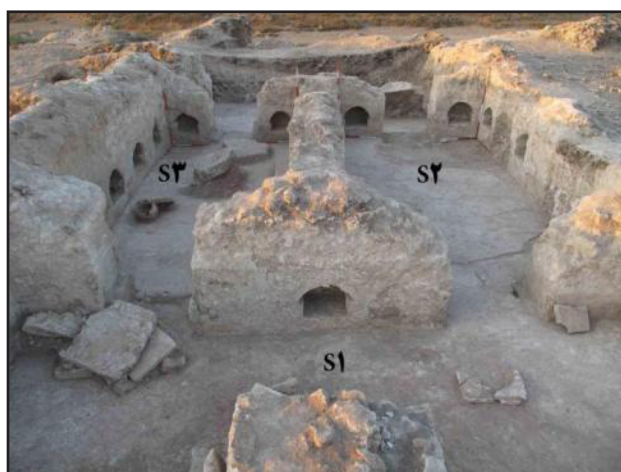
تصویر ۴. نمای جنوبی بنا بعد از کاوش (عکس از: عطا حسن پور).

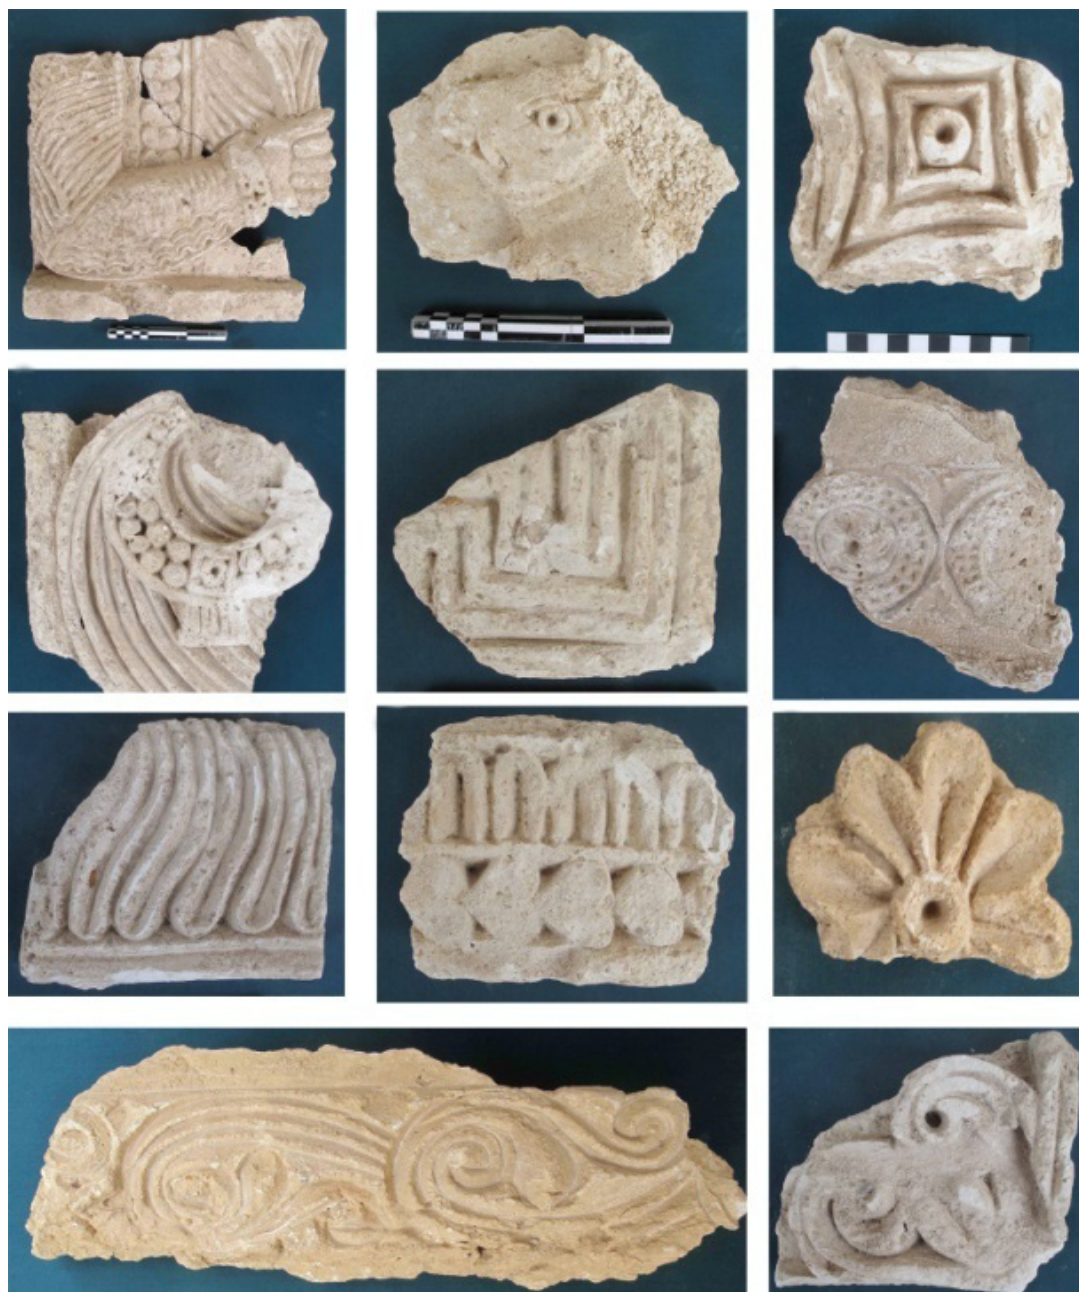
تصویر ۶. نمونه‌ای از گچبری‌های به‌دست‌آمده در فصل نخست کاوش (عکس از: عطا حسن پور).

با توجه به یافته‌های اندک باستان‌شناسی در این فصل کوتاه، اعم از پلاک گچی با نقش نیم‌تنه انسان که لباس‌های تشریفاتی مرسوم دوره ساسانی را بر تن دارد، نقش گراز،^۵ سفال‌های شاخص دوره ساسانی و عناصر معماری آن دوره، احتمال می‌رود این بنا در اواخر دوره ساسانی احداث شده

باشد (تصویر ۶). البته شواهدی همچون پر کردن کف بنا و وجود ۲ لایه کف گچی می‌تواند دلیلی بر استفاده مجدد از این بنا در فازها یا دوره‌های بعدی باشد. البته مشخص کردن دقیق دوره‌های سکونت در این بنا نیازمند انجام کاوش‌های مجدد و آزمایش‌های مختلف است.

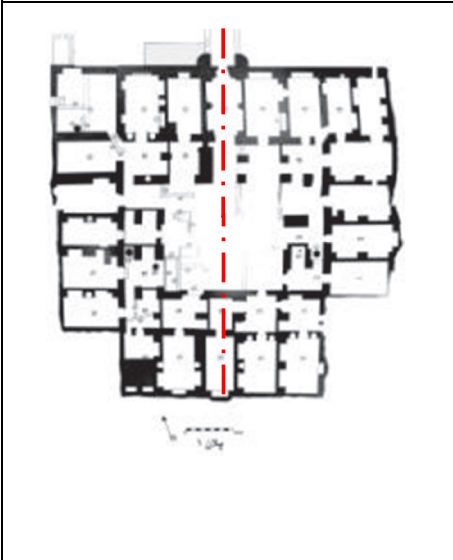
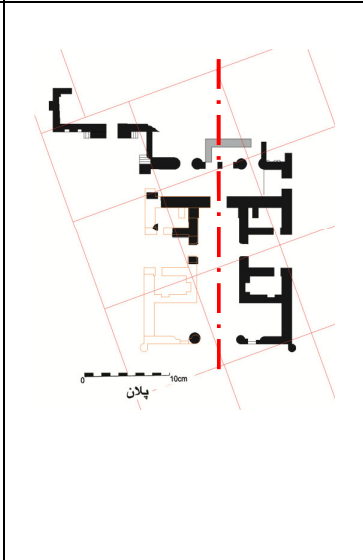
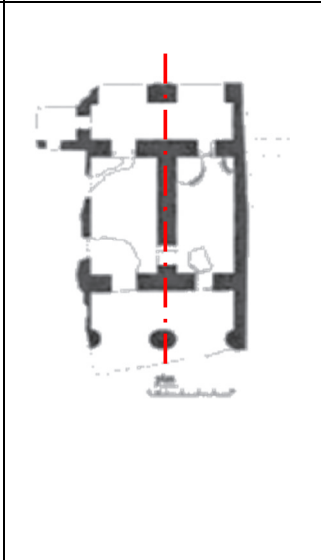
جدول ۱. پلان بناها.

در دوره ساسانی دو ساختمان را نمی‌توان یافت که در طرح کاملاً همانند باشند (پیرنیا، ۱۳۸۳: ۹۵). در بناهای بررسی شده جدول فوق یکی از عوامل مشترک وجود تقارن موضعی محوری در کلیت پلان این بناهاست. به عبارتی این بناها در بخش و موضعی دارای تقارن محوری هستند و

هر چه از محور فاصله می‌گیریم، میزان شباهت در دو سوی محور کاهش می‌یابد (آوار سطحی اطراف محدوده کاوش و پیگردی برخی جزرها در دو سوی محور اصلی مطلب فوق را تصدیق می‌کند). ستون‌ها و نیم‌ستون‌ها در هر سه بنا در جناحین این محور واقع شده‌اند. در اغلب ساختمان‌های دوره ساسانی از اصل جفت و پادجفت یا به گفته دیگر، قرینگی و ناقرینگی بهره‌گیری شده است (پیرنیا، ۱۳۸۳: ۹۵). بررسی کامل تشابهات پلانی منوط به گسترش کاوش در بنای قلاگوری و برزقاوله است (جدول ۱).

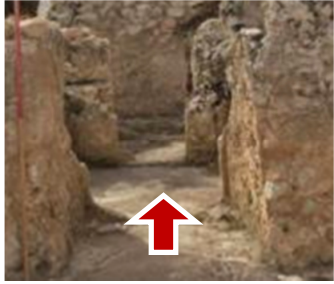
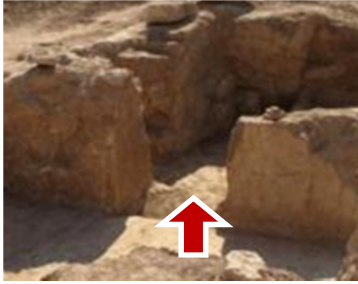
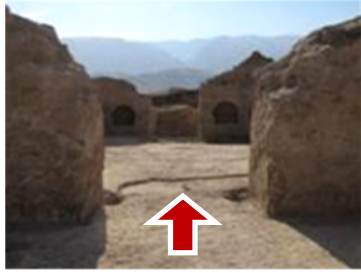
جدول ۲. ورودی.

ابعاد ورودی فضاهای هر سه بنا به فراخور ابعاد و مساحت فضاها متفاوت است. عرض ورودی‌ها در بنای قلاگوری بین ۷۰ - ۱۵۵ سانتی‌متر است. در دو بنای قلاگوری و خانه اربابی در کف برخی ورودی‌ها حفره‌هایی برای قرارگیری درها مشهود است. یکی دیگر از موارد مشابه در سه بنای فوق توالی ورودی‌ها و قرار گرفتن در یک امتداد است که باعث بسط چشم‌انداز و بسط نور در فضاها می‌شده است. در هر سه بنا انسداد ورودی‌ها و بعضاً تنگ کردن ورودی‌ها دیده

می شود (جدول ۲).

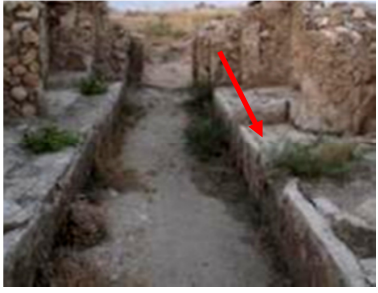
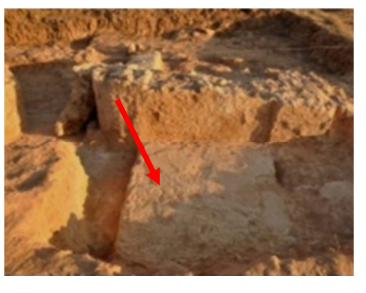
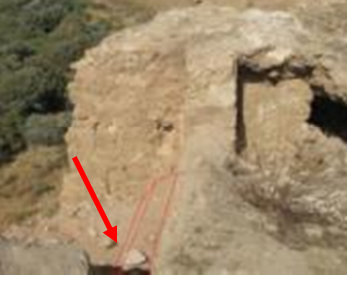
در هر سه بنا سکوهایی در بخش‌های مختلف به چشم می‌خورد. در خانه اربابی سکوها از نظر ابعاد و شکل متغیر اند و عموماً ساختار اصلی بدنه اصلی سکوها از سنگ لاشه و ملات گچ است. تمامی دیوارهای سکوها با لایه‌ای از اندود گچ پوشیده شده اند. در بنای قلا گوری، خارج از محدوده

کاوش، سکوهایی با ساختاری مشابه سکوهای خانه اربابی وجود دارد. سکوی مکشوفه در بنای برزقاوله و خانه اربابی به مراتب عریض تر از سکوهای کاوش شده این فصل بنای قلاگوری است (جدول ۷).
