امامزاده ینگه امام؛ بررسی تغییرات ناشی از مرمت‌های دوره‌ای اثر

سیاوش درودیان

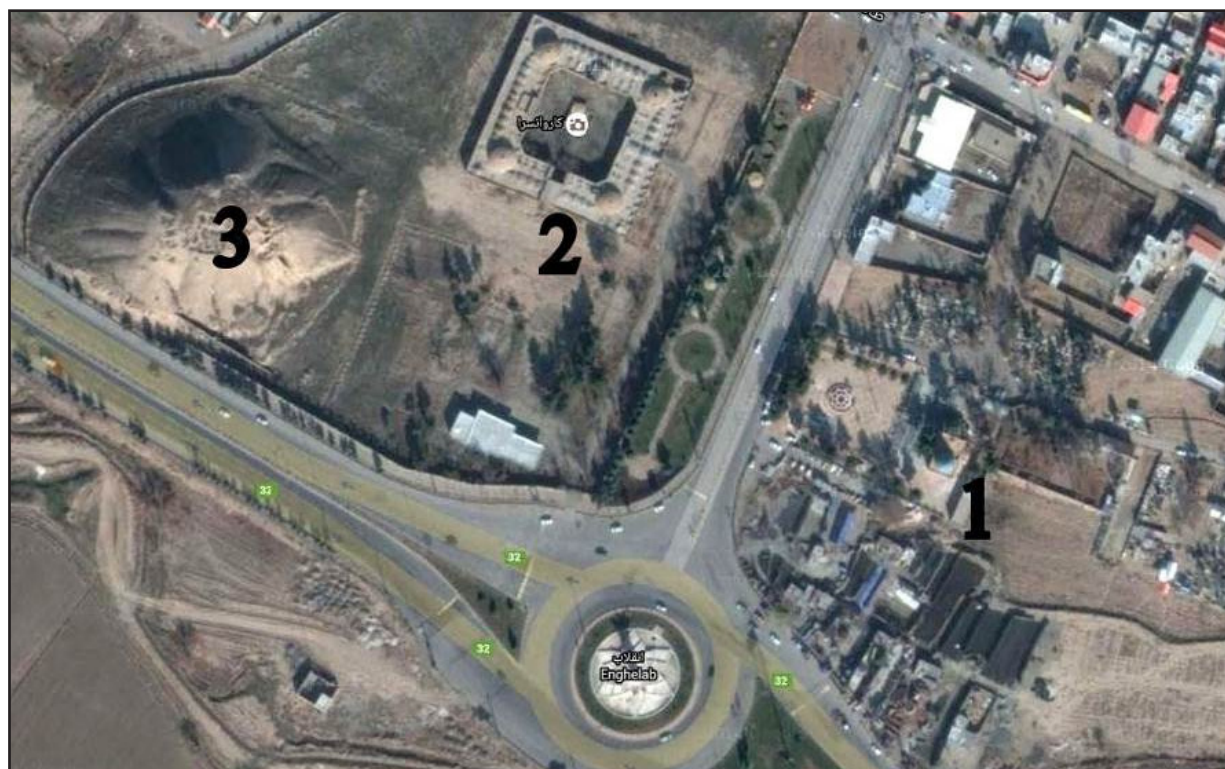
دارد که به امامزاده ینگی امام شهرت یافته است. روستای ینگی امام در شمال این بنا، کاروانسرای ینگی امام در شمال غربی آن و تپه باستانی ینگی امام در غرب آن قرار دارد. بین این امامزاده و کاروانسرا در دوره های اخیر بولوار در راستای شمالی - جنوبی کشیده شده و ارتباط فضایی آنها را بریده است. بنا در حیاط وسیعی قرار دارد که قبرستان روستا هم محسوب می شود. ورودی حیاط طبق عکس های تاریخی در ضلع شمالی بوده که اکنون نیز همان جاست. بعد از احداث بولوار بین کاروانسرا و امامزاده، ورودی ماشین رو دیگری از سمت جنوب غربی به حیاط باز کرده اند (تصویر ۱).

تصویر ۱. موقعیت امامزاده ینگی امام: ۱. امامزاده؛ ۲. کاروانسرا؛ ۳. تپه باستانی (مرجع: google maps 2/12/1394، ویرایش نویسنده)

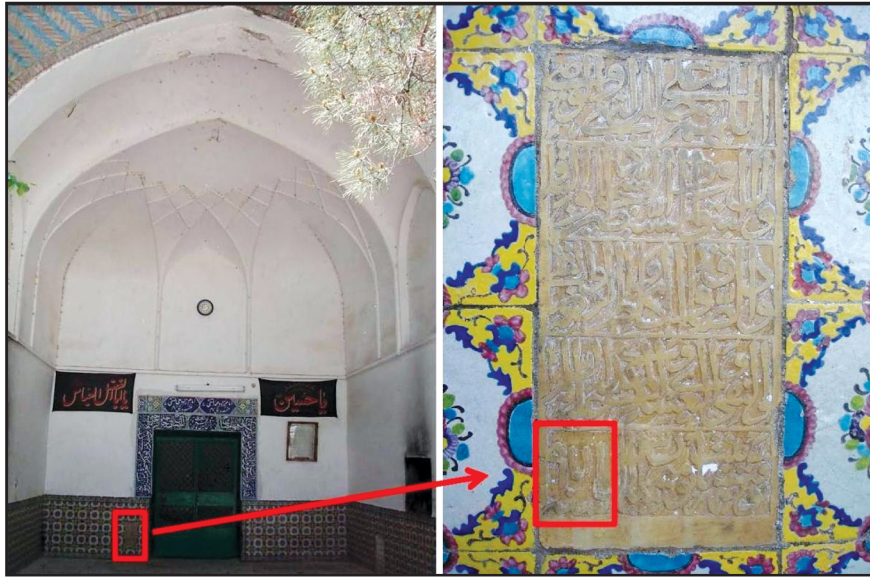
تصویر ۵. ایوان امامزاده در سال ۱۳۸۴ و سنگ کنار در با صلوات کبیره و تاریخ سال ۹۷۱ بر روی آن (عکس از: نویسنده. سال ۱۳۸۴).

دیوار انتهایی ایوان و درست در کنار در ورودی بنا، کتیبه‌ای سنگی به تاریخ ۹۷۱ ق که متن آن صلوات کبیره بود، دیده می‌شد که امروزه بر اثر تغییراتی که صورت گرفته، در جای پیشین نصب نیست (تصویر ۵). در حال حاضر جلوی ورودی ایوان یک دیواره از قاب فلزی و شیشه‌بازتابی سبز نصب کرده و بر فراز آن سایبانی از آهن و پلاستیک برپا کرده اند (تصویر ۶).

پاشنه در (تصویر ۵) - که اینک بر اثر آیینه‌کاری از میان رفته - اصل بنای امامزاده متعلق به دوره صفوی باشد اما شکل فعلی آن نشان از الحاقات فراوان در دوره قاجار دارد که بر اثر مرمت‌های اخیر نیز تغییراتی در آن صورت گرفته است. عکس باقی‌مانده از این بنا در دوره قاجار نشان می‌دهد که شکل کلی بنا (ایوان ورودی و گنبدخانه) از آن دوره تا به

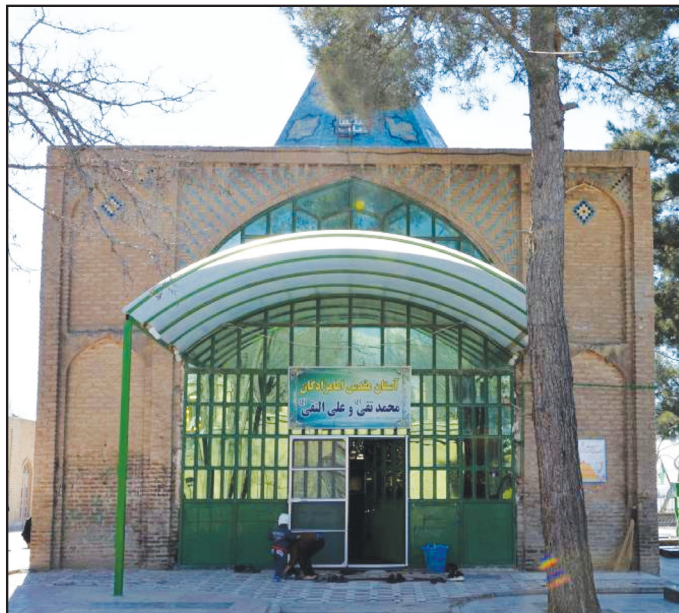
تصویر ۶. ایوان ورودی امامزاده (عکس از: نگارنده، سال ۱۳۹۴).

ج. تغییر در ورودی بقعه: جلوی ایوان دری آهنی با شیشه‌های بازتابی قرار گرفته که ماهیت ایوان را از بین برده است. در ورودی خود بقعه هم تعویض شده است (تصویر ۶).

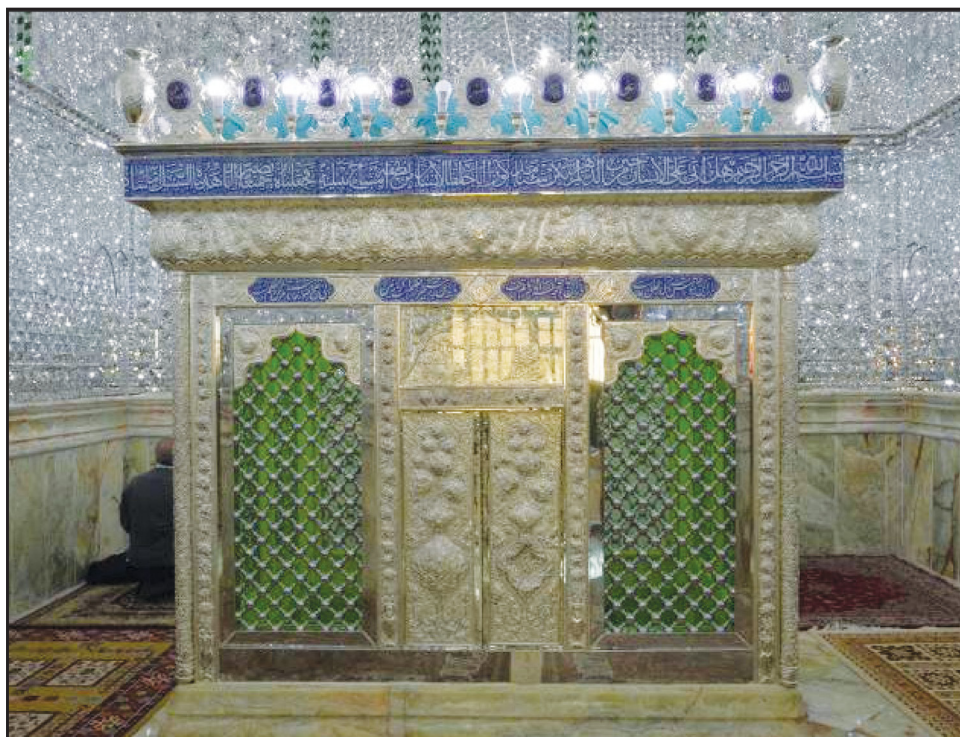
این بخش بنا (گنبدخانه) اتاقی مربعی است که ورودی آن در سمت شمال است و روبه‌روی ورودی محراب قرار دارد و بر فراز محراب پنجره‌ای تعبیه شده است. عمود بر این محور، در هر سمت بنا پنجره‌ای (روبه‌روی هم) گشوده شده که سابقاً همراه پنجره بالای محراب، نور این فضا را تأمین می‌کرده‌اند. امروزه پنجره‌ها از بیرون با کاشی مشبک تزیین شده و از سمت داخل هم بر اثر آیینه‌کاری عملاً جلوی نور ورودی گرفته شده است. در عکس‌های تاریخی این مشبک‌ها دیده نمی‌شوند. پنجره به بلندی ۱/۲۰ متر، در ارتفاع ۴/۳۰ متر نسبت به کف تعبیه شده است. پوشش سقف از داخل، گنبدی با قوسی خفته است که با اسکنج‌های کاربندی شده، زینت یافته و در بالای آن گنبد رُک دوازده‌وجهی پوشیده از کاشی قرار دارد. امروزه تمام فضای داخلی بنا تا ارتفاع یک متر با سنگ مرمر و از آنجا به بالا با آینه پوشیده شده است. مرقد بالاتر از سطح زمین بوده و از سال ۱۳۹۲ شمسی ضریح جدیدی در آن کار گذاشته شده است، اما سابقاً با کاشی‌های

فیروزه‌ای تزیین شده بود (تصویر ۷).

تصویر ۷. داخل امامزاده (عکس از: نگارنده، سال ۱۳۹۴).

د. **تزیینات داخلی:** همه تزیینات داخلی قبلی از بین رفته یا زیر آیینه‌کاری سراسری مدفون شده است. از آنجا که آیینه‌کاری روی برجستگی کاربندی‌ها اجرا شده، شکل کلی آنها از زیر آن کاملاً مشخص است. خود ضریح نیز تعویض شده و تاریخ ۱۳۹۱ شمسی بر آن هویدا است (تصویر ۷).

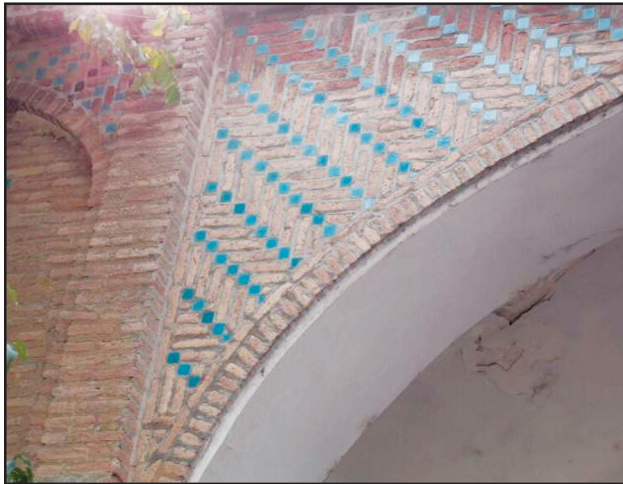
رنگ قاجاری به رنگ‌های زرد، آبی، سبز و فیروزه‌ای پوشیده شده بود و در پهنه بالاتر از ازاره گچ‌اندود بود. در دو دیوار طرفین طاق‌نماهایی قرار دارد و دیوار عمود بر آنها دارای دو اسکنج کوچک است. جرزهای طرفین سردر نیز هر یک دارای دو طاق‌نمای آجری است و لچکی‌های قوس سردر با کاشی معقلی آبی تزیین شده است. ارتفاع بیرونی ایوان ۷/۴ متر است و تا سال ۱۳۹۲، بر روی

تصویر ۹. کاشی معقلی در لچکی بالای ایوان
(عکس از: نگارنده، سال ۱۳۸۴).

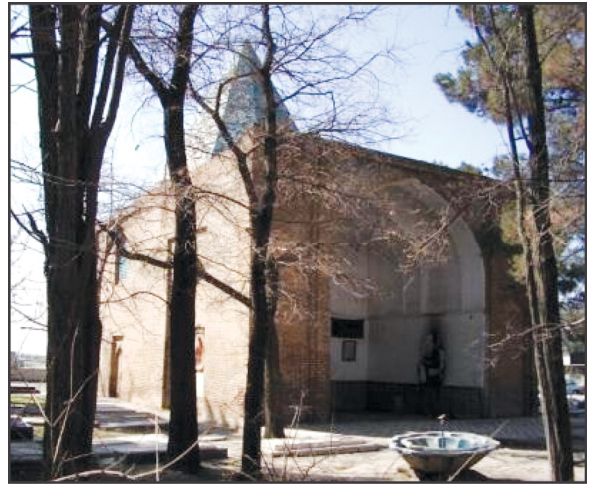
تصویر ۸. ایوان ورودی و ضلع شرقی بنا در سال ۱۳۸۴
(عکس از: نگارنده، سال ۱۳۸۴).

امروز تغییری نکرده است (تصاویر ۸ تا ۱۰).

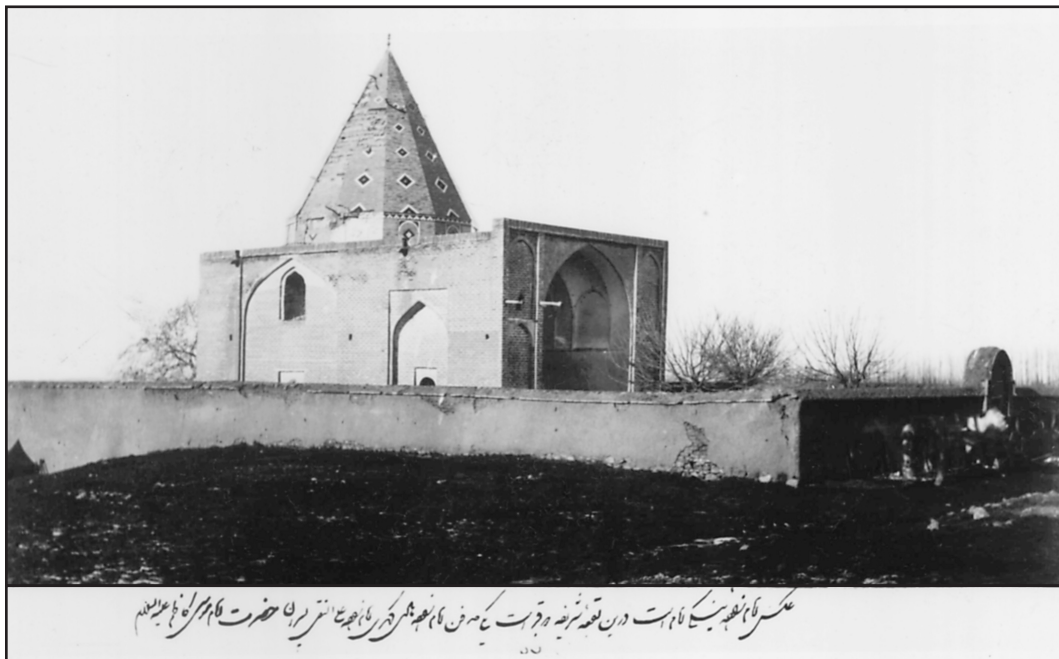
تصویر ۱۰. عکس امامزاده ینگی امام در دوره قاجار (مأخذ: آلبوم‌خانه کاخ گلستان، شماره ۳۲-۲۸۷).

ب. تغییر سردر قاجاری صحن ورودی: این سردر به طور کلی تغییر کرده است. سردر اصلی قاجاری، قوسی نزدیک به نیم‌دایره داشته که از هر دو طرف به سمت مرکز دیوار پس نشسته است. آخرین قوس داخلی، یک قوس کلید است اما ورودی صحن، چهارچوبی چهارگوش دارد و با شکل قوس‌دار بالای خود کاملاً متفاوت است. سردر فعلی بنا، شکل پیچیده‌ای دارد. این سردر بزرگ با پیش‌آمدگی خود، شکل یک «نیم‌هشتی باز» به خود گرفته که داخل دیواره‌های آن، طاق‌نماهای عمیقی قرار دارد. دیواره‌های بیرونی این نیم‌هشتی نیز به سمت خارج صحن (نقاط بیرونی نیم‌هشتی) جهت‌گیری کرده اند و در مجموع شکل کلی یک دوزنقه را در پلان می‌سازند. سقف این نیم‌هشتی مسطح است و در رأس هر کدام از نقاط دوزنقه پیش‌گفته، یک مناره مانند کوچک قرار گرفته است (تصویر ۱۳). همچنین نک: تصویر ۱۰ و مقایسه کنید با تصویر (۱۱).

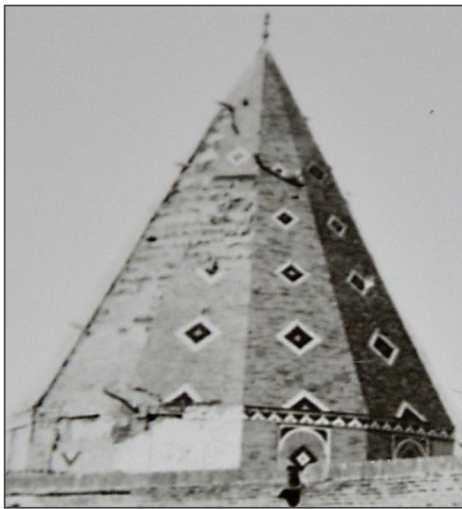
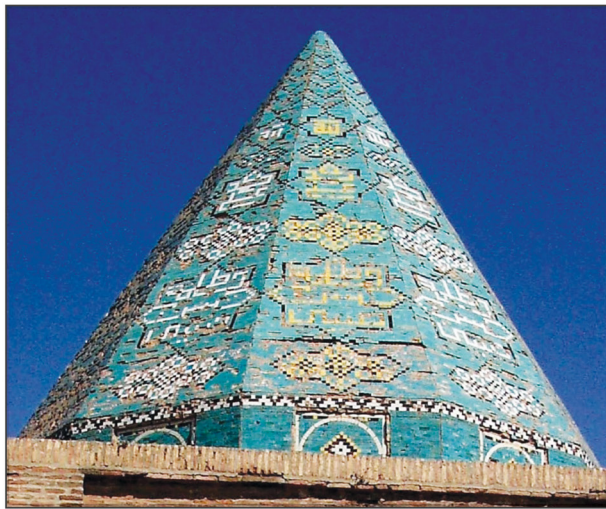
تصویر ۱۲. مقایسه تزیینات گنبد دوره قاجار (چپ) و گنبد مرمت شده بعد از سال ۱۳۲۶ (راست) (عکس (راست) از: نگارنده، ۱۳۸۴؛ مأخذ (چپ): بخشی از تصویر تاریخی شماره ۳۲-۲۸۷ آلبوم خانه کاخ گلستان).

بعد، بخشی از کاشی‌های گنبد فروریخته است. به نظر می‌رسد عکس تاریخی به‌جامانده از بنا، با توجه به کاشی‌های فروریخته بخشی از گنبد، وجود دیواره صحن بنا، و نیز تاریخ شروع عکاسی در ایران، متعلق به حوالی همین سال‌ها باشد (تصویر ۱۲، سمت چپ).

الف. تغییر کاشی‌های گنبد: طرح و نقش کاشی‌های گنبد (جز در ساقه آن) کاملاً تغییر کرده است. آنچه در عکس قاجاری دیده می‌شود، طرح‌های لوزی شکل یکنواخت است که هرچه به سمت رأس گنبد پیش می‌رود، لوزی‌ها کوچک‌تر می‌شوند. در صورتی که در طرح این سال، نام معصومین (ع) و کلمه «الله» با خطوط کوفی داخل ستاره‌های

شانزده و دوازده‌وجهی به رنگ‌های سیاه و سفید و زرد نقش بسته است و رنگ کاشی‌های زمینه گنبد فیروزه‌ای است.

الف) تغییر کاشی‌های گنبد: تمام کاشی‌های گنبد تعویض شده و در بازسازی آن شکل کلی کاشی‌ها نیز تغییر یافته است. در طرح فعلی، نام معصومین (ع) و کلمه «الله» با خطوط کوفی به رنگ‌های سفید و زرد، میان چندضلعی‌هایی با کاشی سیاه‌رنگ و بر زمینه فیروزه‌ای گنبد نقش شده است. از آنجایی که همه کاشی‌ها تعویض شده اند، کاشی‌های ساقه گنبد نیز (که در مرمت سال ۱۳۲۶ دست نخورده بودند) تغییر کرده اند. در ساقه گنبد شکل لوزی حفظ شده، اما قاب آن که قوسی مدور با کاشی سفید در بخش بالا داشته حذف شده است (تصویر ۱۶). مقایسه کنید با تصویر (۱۲).

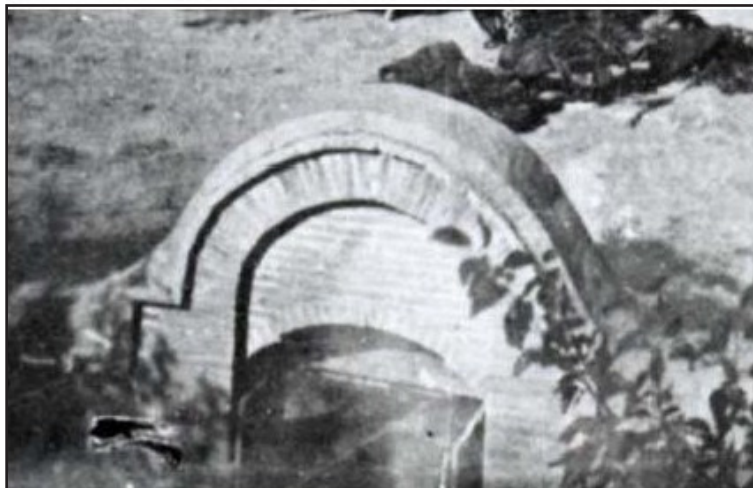
ب. **مرمت سال ۱۳۲۶ شمسی:** طبق گزارش بررسی و شناسایی اثر، گنبد امامزاده در سال ۱۳۲۶ ش مرمت اساسی شده و ضمن آن با تیر آهن کلاف‌کشی و با کاشی‌های رنگارنگ تزیین شده است (حاتمی، ۱۳۸۱: ۱۵۶). تغییر سردر ورودی صحن در ضلع شمالی نیز به نظر می‌رسد مربوط به همین دوره مرمت است (تصویر ۱۳).

تصویر ۱۳. عکس تاریخی از سردر امامزاده در سال ۱۳۲۶ شمسی

تصویر ۱۳. عکس تاریخی از سردر امامزاده (مأخذ: آلبوم‌خانه کاخ گلستان، شماره ۳۴-۲۸۷).

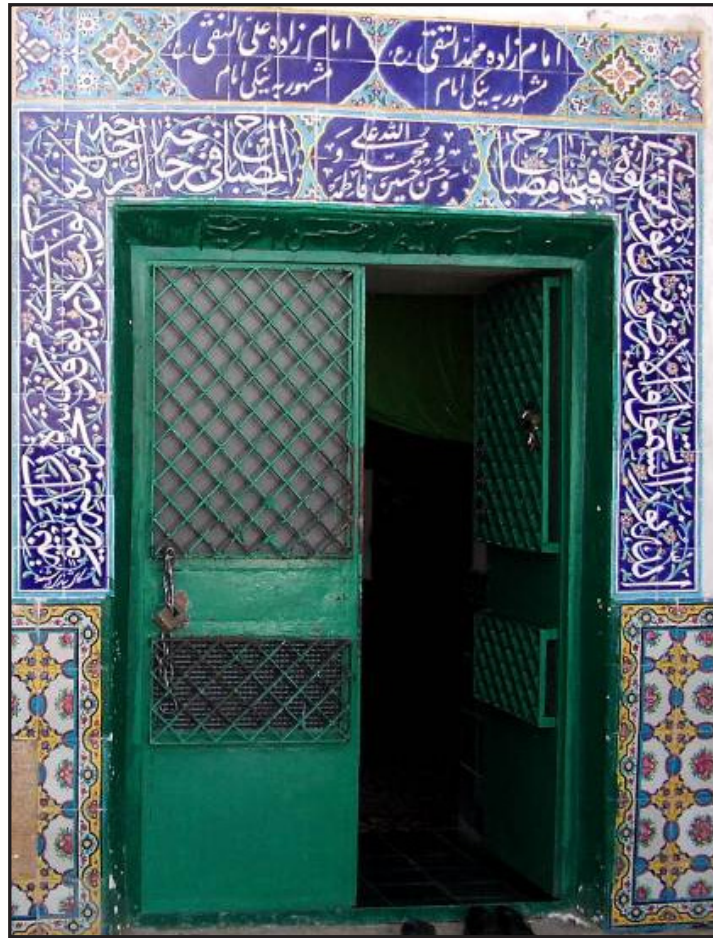
ج. تغییر در ورودی بقعه: در آهنی بقعه که پیش از مرمت ۱۳۹۲ ش نصب بود، مسلماً جدید بود. اما از روی جوشکاری آن می‌توان به یقین گفت که متعلق به بعد از مرمت ۱۳۲۶ ش بوده است. قبل از آینه‌کاری فعلی، دور این درگاه کتیبه‌ای به چشم می‌خورد به رنگ سفید بر کاشی آبی سیر (تصویر ۱۴). در بالاترین سطر به خط نستعلیق نوشته شده بود: «امامزاده محمد التقی (ع) مشهور به ینگی امام» و درست در کنار آن: «امامزاده علی النقی (ع) مشهور به ینگی امام». نوع خط و گذاشتن حرف ع (= علیه السلام) در داخل پرانتز، شکی در نو بودن این کتیبه باقی نمی‌گذارد. درست در زیر این کتیبه، کتیبه دیگری به خط ثلث دور درگاه چرخیده و آیاتی از سوره «نور» بر آن نقش بسته بود. این کتیبه، با نوشته دیگری که اسامی پنج تن (ع) به خط نستعلیق بر آن نقش بسته به دو قسمت تقسیم می‌شد: در سمت راست: «اللَّهُ نُورُ السَّمَوَاتِ وَالْأَرْضِ مِثْلُ نُورِهِ كَمِشْكُوهِ فِيهَا مِصْبَاحٌ»

و در سمت چپ: «الْمِصْبَاحُ فِي زُجَاجِهِ الزُّجَاجَةُ كَأَنَّهَا كَوْكَبٌ دُرِّيٌّ يُوقَدُ مِنْ شَجَرَةٍ مُبْرَكَةٍ زَيْتُونَةٍ» آمده بود. این کتیبه هم فاقد تاریخ بود و کاملاً جدید و با کتیبه پیشین هم‌زمان به نظر می‌رسید. گرچه در یکی از عکس‌هایی که در گزارش شناسایی آمده، کتیبه زیرین وجود دارد اما کتیبه بالایی دیده نمی‌شود (حاتمی، ۱۳۸۱: ۱۵۹) (تصویر ۱۴).

تصویر ۱۴. تصویر ورودی بقعه که تا سال ۱۳۹۲ به همین ترکیب وجود داشت (عکس از: نگارنده، سال ۱۳۸۴).

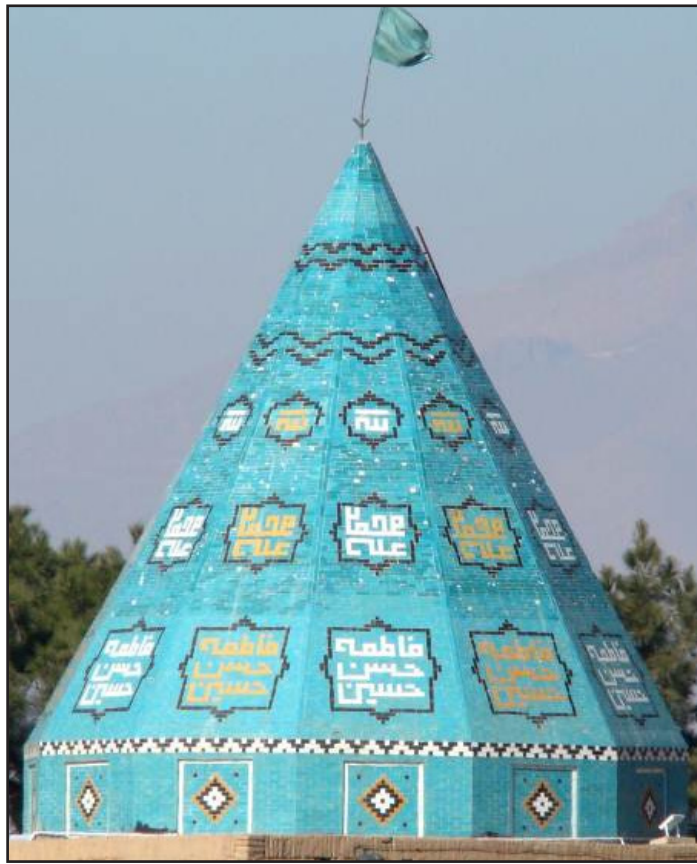
تصویر ۱۶. کاشیکاری گنبد بعد از مرمت در ۱۳۹۱ (عکس از: نگارنده، سال ۱۳۹۴).

۱. زیرسازی و عایق‌کاری و آجرفرش کردن بام؛
۲. تعمیرات کاشی‌های گنبد: کلیه کاشی‌ها با کاشی‌های جدید معاوضه شده است. شکل کاشی‌کاری نیز تغییر کرده و کاشی‌های ستاره‌ای به صورت دیگری درآمده است؛
۳. دیواره صحن: دیواره در بیشتر نقاط برداشته شده و سردر جدیدی در ضلع جنوب غربی ساخته شده است؛
۴. کف‌سازی: کف‌سازی حیاط کلاً تغییر کرده و حوضی نیز به آن اضافه شده است؛
۵. ایوان ورودی: جلوی ایوان ورودی بنا در جدیدی کار گذاشته شده است. همچنین کلیه دیوارهای داخلی ایوان آیینه‌کاری شده است؛
۶. داخل مرقد: کاشی‌های قدیمی جمع و کل دیواره‌های مرقد آیینه‌کاری شده است. در ورودی و ضریح نیز تعویض شده است.
