اثر فصلنامه علمی فنی هنری ۸۰

نوع و نحوه کاربرد مصالح ساختمانی در ایوان غربی تخت سلیمان

رضا تقوی قره‌بلاغ

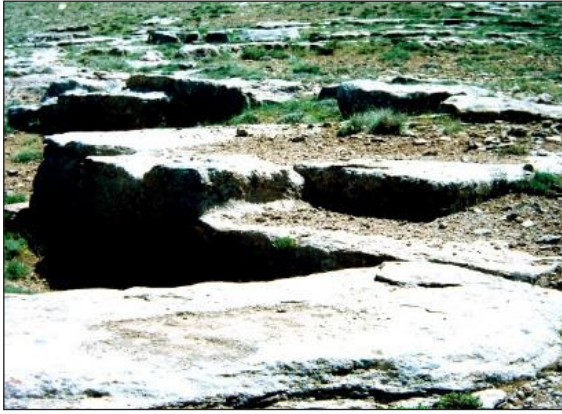
تصویر ۳. بقایای استخراج سنگ، معدن بؤیوک دؤش (مأخذ: آرشیو پایگاه تخت سلیمان).

در فاصله حدود ۱/۵ کیلومتری جنوب شرق تخت سلیمان، معدن قدیمی معروف به چتین داش^۳ واقع شده است. بر روی این تپه نشانه‌هایی از وجود سه کارگاه استخراج سنگ در قسمت‌های شمال، جنوب، و جنوب شرق مشاهده می‌شود. ابعاد سنگ‌ها تقریباً هم‌اندازه با آنچه که مورد استفاده بوده، بریده و استخراج شده است و نشانه‌هایی از تکنیک برش سنگ بر روی بقایا مشاهده می‌شود (تصویر ۲). محل دیگری که به عنوان معدن مورد استفاده بوده است، در سمت شرق محوطه تخت سلیمان واقع شده است با نام بویوک دوش^۴ (یا چال تپه^۵) شاخه می‌شود. بر روی این تپه نیز نشانه‌هایی از وجود چندین کارگاه به چشم می‌خورد (تصویر ۳).

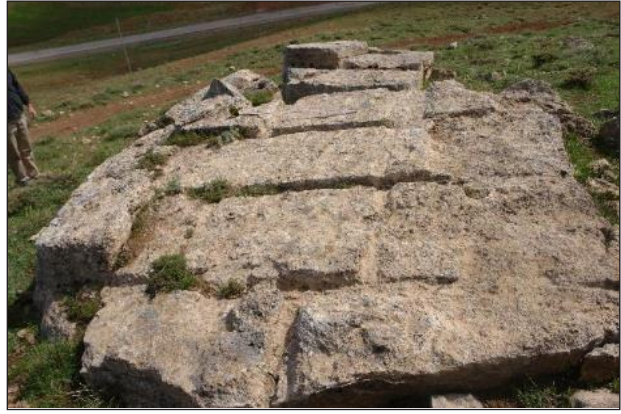
تصویر ۲. بقایای استخراج سنگ از معدن چتین داش (عکس از: نویسنده).

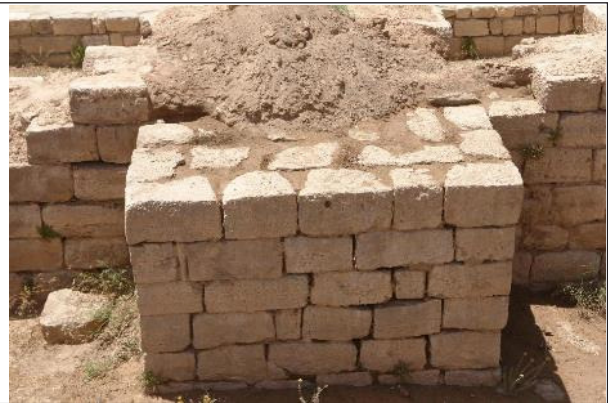
تصاویر ۴ و ۵: تصویر و طرح مربوط به مقطع افقی دیوار یک نمونه از چیدمان راسته به منظور نشان دادن عمق فرورفته سنگ راسته در دل جرز در محل منسوب به محل نگهداری نذورات آتشکده (عکس از: نویسنده).

اما با توجه به موارد مشابه در سایر قسمت‌های محوطه این اندازه را می‌توان حدود ۵۰ سانتی‌متر در نظر گرفت (تصاویر ۴ و ۵).

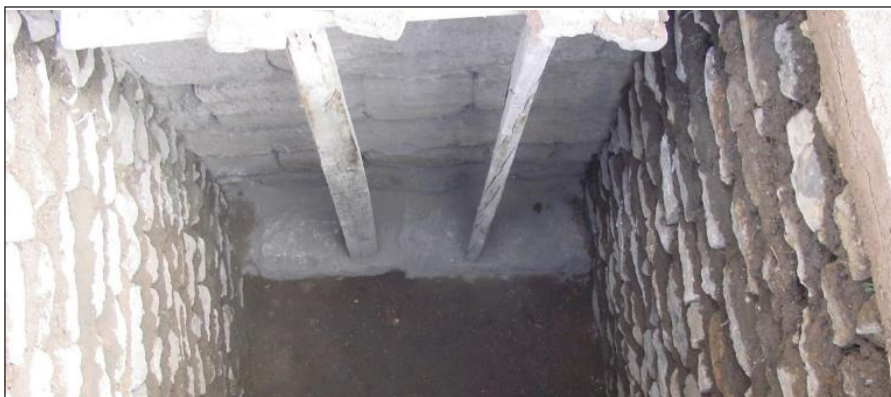
تصویر ۶. چیدمان نمای بخش‌های تحتانی ضلع جنوبی جرز شمالی ایوان از داخل گمانه که عمدتاً به صورت چیدمان راسته ملاحظه می‌شود (عکس از: نویسنده).

از آنجایی که عنوان شد نوع سنگ‌چینی پاکتراش ایوان غربی تغییر چیدمان راسته به کله و راسته به تدریج صورت گرفته است، در ردیف‌های میانی بر روی پی قطعاتی به صورت راسته چیده شده است. ارتفاع این نوع چیدمان حدود ۲ متر بوده (تصویر ۶) و در مورد کله یا راسته بودن برخی قطعات

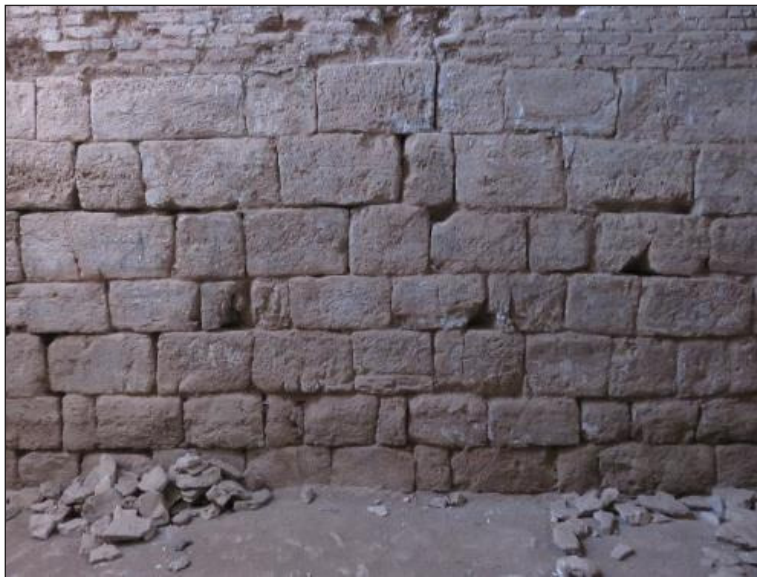
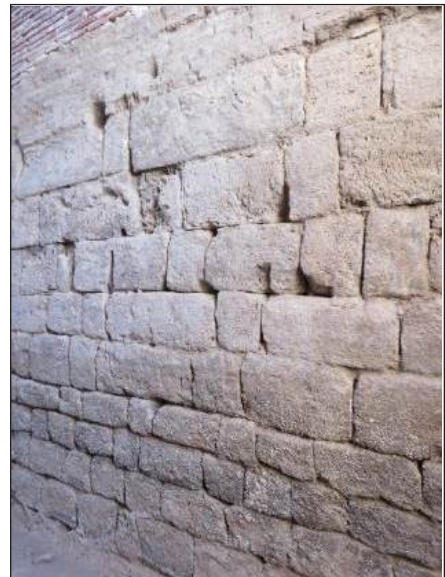
تصاویر ۷ و ۸. تغییر تدریجی چیدمان راسته به کله و راسته؛ تصاویر سمت چپ و راست به ترتیب قسمتی از جرز پشت‌بندهای جنوبی و شمالی طرفین ایوان را نشان می‌دهد (عکس از: نویسنده).

به نظر می‌آید تغییر تدریجی چیدمان راسته به چیدمان کله و راسته است. در ردیف‌های زیرین و روی پی، قطعات دارای ارتفاعی حدود ۳۵ سانتی‌متر است که در ردیف‌های فوقانی این مقدار به حدود ۵۵ سانتی‌متر می‌رسد. اگر چه افزایش ارتفاع ردیف‌های متوالی به صورت کاملاً منظم نیست اما به صورت میانگین این مقدار افزایش مشاهده می‌شود. در قسمت‌های تحتانی به دلیل عدم دسترسی به مغز دیوار نمی‌توان عمق فرورفته قطعات در دیوار را اندازه‌گیری کرد

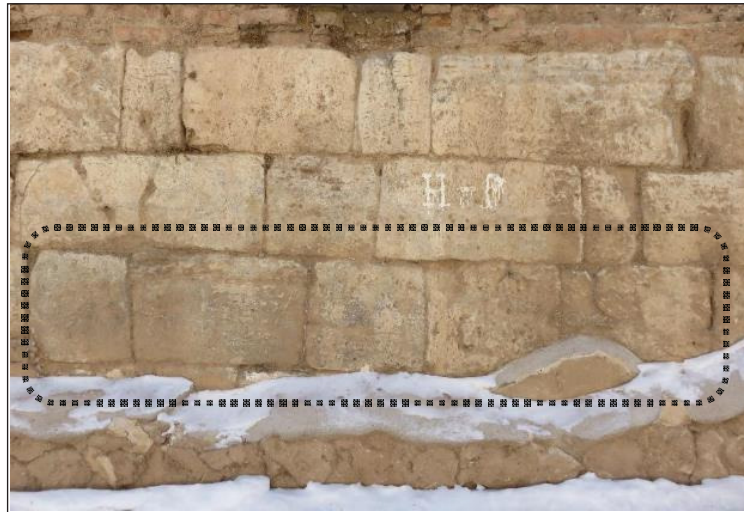
تصویر ۱۱. دقیقاً مشخص نیست قطعات سنگ در لایه مشخص شده از نظر کاربرد کله اند یا راسته (عکس از: نویسنده).

توضیحات نومان در خصوص دوره دوم حصار با روکار موجود در ایوان غربی متناسب است. همچنین باید گفت که بر خلاف دوره اول که قرارگیری لایه‌های تشکیل‌دهنده اجزای سنگ در راستای عمود قرار گرفته‌اند، در دوره دوم در بعضی نقاط مشاهده می‌شود که لایه‌های سنگ به صورت افقی به کار گرفته شده است (تصاویر ۹ و ۱۰). اگر چه از لحاظ استحکام، مورد دوم الویت دارد اما در برخی موارد کاربرد و نیز تشخیص اینکه قطعه به کاررفته، راسته است یا کله، دشوار است (تصویر ۱۱).

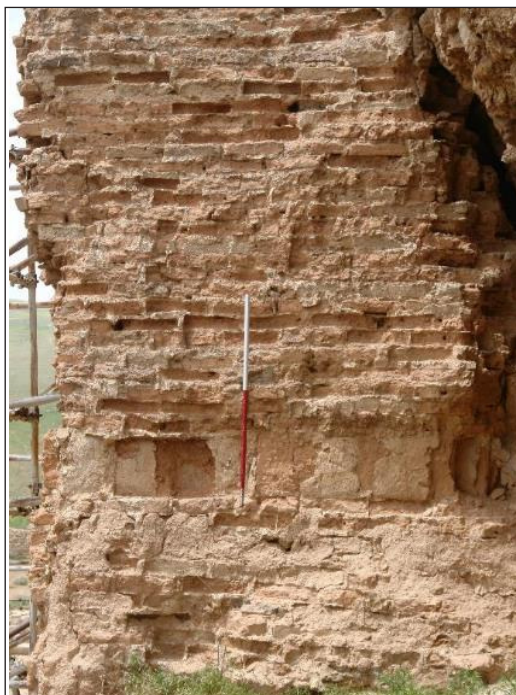
تصویر ۱۶. مقطع عمودی قسمت آجری جرز شمالی و نمایش نحوه چیدمان آجرها (عکس از: نویسنده).

در بنای ایوان غربی، آجر بر روی قسمت سنگی قرار گرفته است (تصویر ۱۵). چیدمان آجرها در هر دو راستای طولی و عرضی به صورت هم‌پوشانی یک سوم بند اجرا شده است که در برخی موارد این مقدار همپوشانی به نصف می‌رسد (تصویر ۱۶ و ۱۷). آجرها به صورت مربع ساخته شده و ابعادشان بین ۲۷ تا ۳۱ سانتی‌متر و ضخامت‌شان ۶ تا ۸ سانتی‌متر است. آجرها عموماً دارای رنگ اخرايي هستند و به‌ندرت آجر جوش هم مشاهده می‌شود. ملات به‌کاررفته در ساخت بخش آجری جرزهای طرفین ایوان گچ نیم‌پخت نیم‌کوب است که دارای ضخامت غیر یکسان از ۱ سانتی‌متر تا کمتر از ۴ سانتی‌متر است.

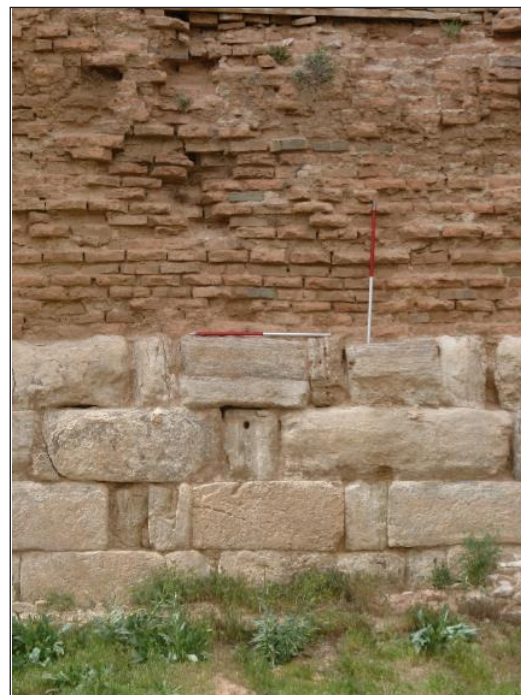
تصویر ۱۵: ترکیب سنگ و آجر در بنای ایوان غربی (عکس از: نویسنده).

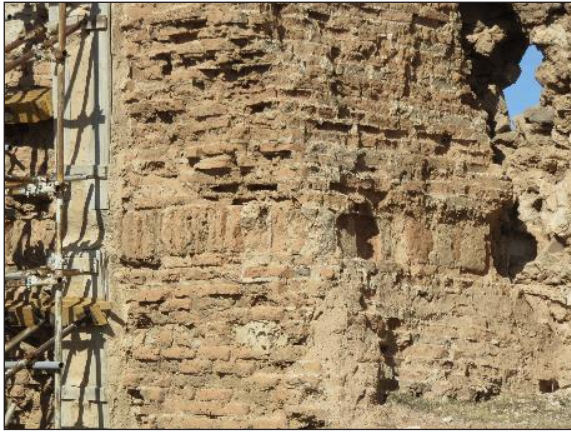
تصویر ۱۸. قرارگیری یک ردیف آجر به صورت عمودی (عکس از: نویسنده).

در ارتفاع حدود ۳/۲۰ متری قسمت آجری، یک ردیف آجر به صورت عمود به کار رفته است. دلیل این امر به درستی مشخص نیست که آیا این قسمت، محل شروع طاق آهنگ پوشش ایوان است یا در ارتباط با نیروی رانشی آن. به هر ترتیب آجرهای مذکور با چیدمان عمودی در طول و عرض و مقطع جرز شمالی چیده شده است (تصویر ۱۸).

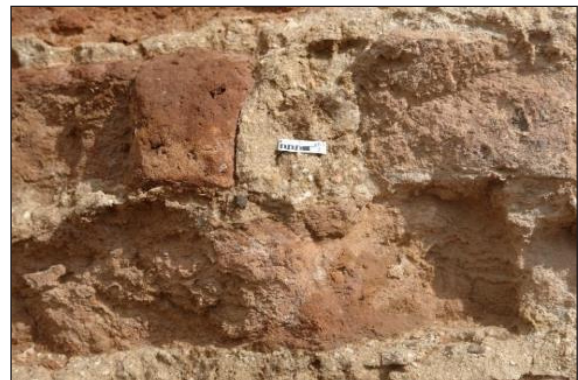
تصویر ۱۹. ملات استفاده‌شده در بخش آجری ایوان (عکس از: نویسنده).

یکسان نبوده و حدوداً از ۱ تا ۵ سانتی‌متر متغیر است (تصویر ۱۹).

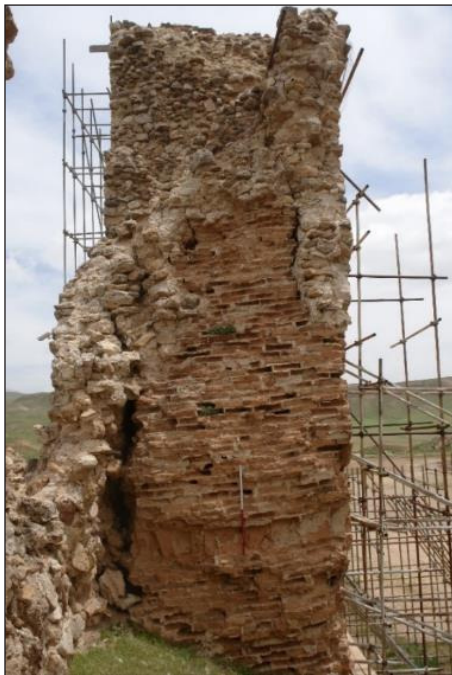
تصویر ۲۱ و ۲۲. نحوه چیدمان و قراگیری لاشه‌سنگ ایلخانی به صورت لایه‌ای بر روی بقایای آجری ساسانی ایوان غربی (عکس از: نویسنده).

در زمان ایلخانی و تجدید حیات، ایوان با قلوه‌سنگ و ملات گچ تکمیل شده است (مهریار، ص ۱۹) و بخش‌های فروریخته ایوان شامل قسمت فوقانی جرزها و طاق، در زمان ایلخانان با استفاده از سنگ لاشه بازسازی شده است. اگرچه چیدمان و شکل قطعات استفاده‌شده نظم خاصی ندارد، اما آنچه که روشن است سنگ‌ها ابتدا در هر ردیف چیده شده و بر روی آن‌ها ملات ریخته می‌شده است. طول قطعات در راستای افقی بیشتر از ارتفاع و عمق آن‌ها است (سنگ‌های لاشه به طور میانگین ۳۰ سانتی‌متر طول و ۲۰ سانتی‌متر ارتفاع دارند) (تصویر ۲۰). در حالت کلی چیدمان لاشه-سنگ‌های ایلخانی را می‌توان در دو قسمت عمده جرز مشاهده کرد. ابتدا در بخش‌هایی که به صورت پوشش بقایای آجری به صورت لایه‌ای به کار رفته است. در این مورد در برخی نقاط مشاهده می‌شود که لاشه‌سنگ‌ها در چند ستون استفاده شده است و در برخی قسمت‌ها که لایه نازکی از آجر تخریب شده، یک لایه لاشه‌سنگ استفاده شده است. به بیان دیگر در این مورد ضخامت چیدمان لاشه‌سنگ‌ها را با توجه به عمق لایه تخریب‌شده آجرها تعیین کرده‌اند. در جبهه شمالی جرز شمالی ایوان به‌کارگیری لاشه‌سنگ به صورت لایه نازک پوشش بخش آجری به‌وضوح مشخص است (تصاویر ۲۱ و ۲۲).

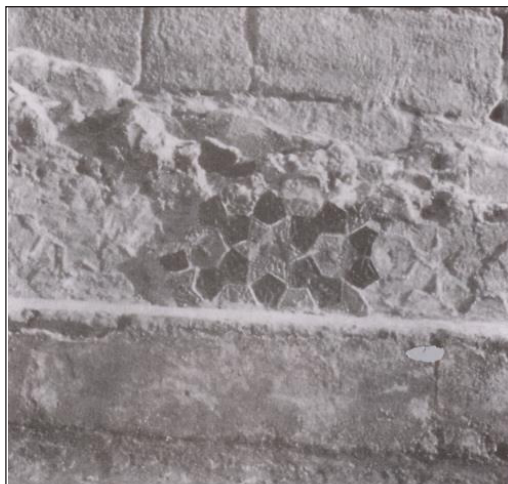
تصویر ۲۴. تزئینات دیوار در ایوان غربی (مأخذ: نومان، ۱۳۸۲: ۹۲).

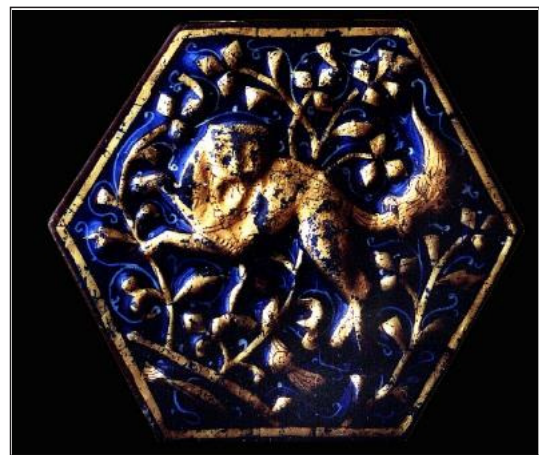
تصویر ۲۳. نمونه‌ای از کاشی‌های مربوط به تزئینات داخل ایوان (مأخذ: آرشیو تخت سلیمان).

داخلی جرزها مشاهده می‌شود، گچ نیم‌پخت نیم‌کوب به ضخامت حدود ۲۰ سانتی‌متر می‌باشد که بر روی لایه بیرونی آن اثر و طرح کاشی باقی مانده است. بر اساس نوشته‌های سرفراز نشانه‌هایی از کارگاه‌های ساخت کاشی در تخت سلیمان مشاهده شده است (سرفراز، ۱۳۴۷: ۱۴۹).

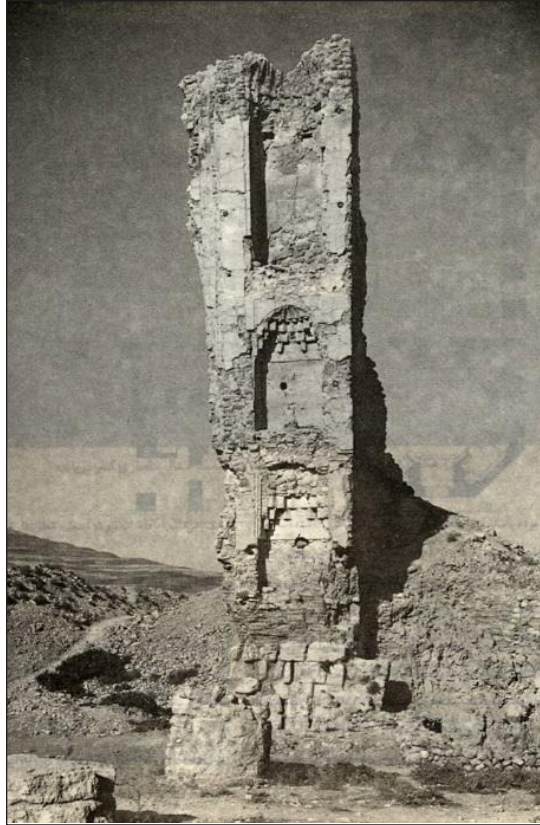
تصویر ۲۵. بقایای طاق‌نماهای جرز شمالی ایوان
(مأخذ: نومان، ۱۳۸۲: ۹۱).

در جبهه شرقی جرز شمالی ایوان که مرتفع‌ترین بخش باقیمانده از بقایای ایلخانی ایوان غربی مشاهده می‌شود، طاق‌نمایی در سه ردیف قرار گرفته است (تصاویر ۲۵ و ۲۶). طاق‌نمای فوقانی ارتفاع بیش‌تری نسبت به طاق‌نماهای پایین دارد و رأس آن آسیب بیش‌تری دیده است (طاق-نمای فوقانی دارای ارتفاع حدود ۵/۵۰ متر و طاق‌نماهای زیرین دارای حدود ۳/۳۰ متر ارتفاع است). قسمت فوقانی

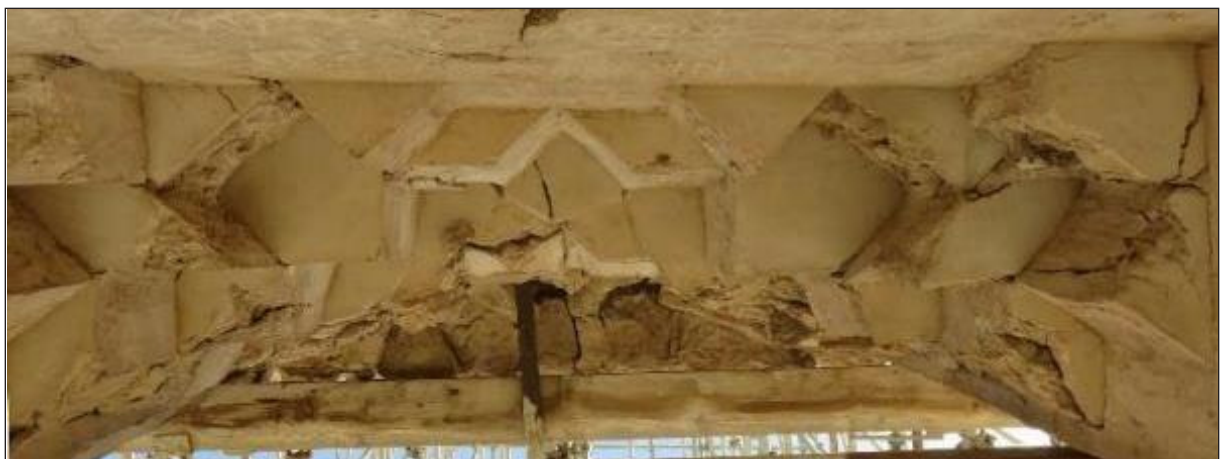
تصویر ۲۶. مقرنس طاق‌نمای زیرین (اولین طاق‌نما از پایین) ایوان (عکس از: نویسنده).

جرز جنوبی ایوان فروریخته اما با تصاویری که از گذشته باقی است، بر روی جرز جنوبی نیز طاق‌نماهایی مشابه وجود داشته است. مصالح مقرنس‌ها، ملات گچ نیم‌پخت نیم‌کوب است که بقایایی از چوب نیز در زیرسازی آن به کار رفته است.

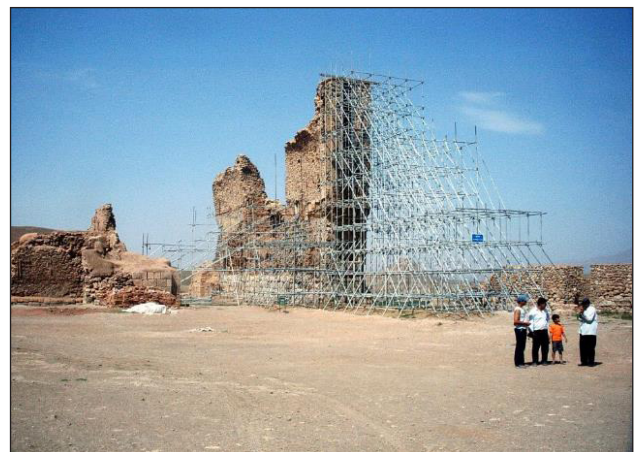
Remnants of the west iwan of Takht-e Soleymān

were the main building materials. The top parts and some of the parts which had been separated from the body of the iwan as a whole layer were reconstructed. A cover of ornamental tiles [qashani] and from the inside and muqarnas in the apex of the iwan. The stone rubble used in the western iwan in this period was the remnants of the building materials used in the first period which differed in dimension and was placed in horizontal rows. The impost of the vault is evident by a 10 cm projection of the building materials. The mortar used is half baked half worked plaster as was revealed using chemical analysis. Another remarkable element in this period is the qashani covering the inside of the abutments which is a remarkable ornamental element of the Ilkhanate period in this location. The eastern front and the sides of the iwan entrance, there are remnants of plaster muqarnas in three rows.
