کاوش باستان‌شناسی در محوطه برزقاواله، حوضه سد سیمره

چکیده

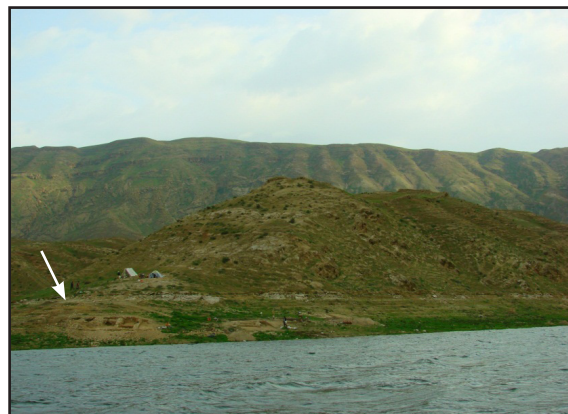
تصویر ۶: نمای کلی از ساختمان برزه قواله (۱) پیش از غرقاب شدن
 (عکس از نگارنده).

آثار معماری شناسایی شده در محوطهٔ برزقواله (۱)
 در طول فصل کاوش نجات بخشی محوطهٔ برزقواله (۱)،
 بنای ساخته شده از لاشه سنگ و ملات گچ از زیر خاک خارج
 و ثبت و مستندنگاری شد (تصویر ۶). مساحت کلی بنای
 مذکور در حدود ۸۷ متر مربع بود و شامل سه اتاق، که
 مساحت داخل آن‌ها عبارت بود از: اتاق شماره ۱، ۱۵/۶۴،
 اتاق شماره ۲، ۱۵/۸۷، و اتاق شماره ۳، ۲۲/۸۶ متر مربع
 (تصاویر ۷ و ۸).

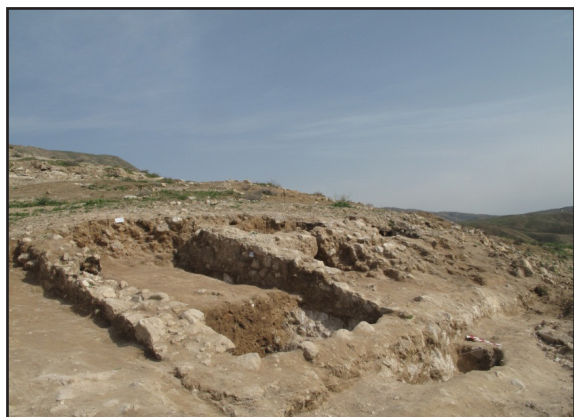
تصویر ۷: نمایی از بنای در حال کاوش، دید از جنوب شرق
 (عکس از نگارنده).

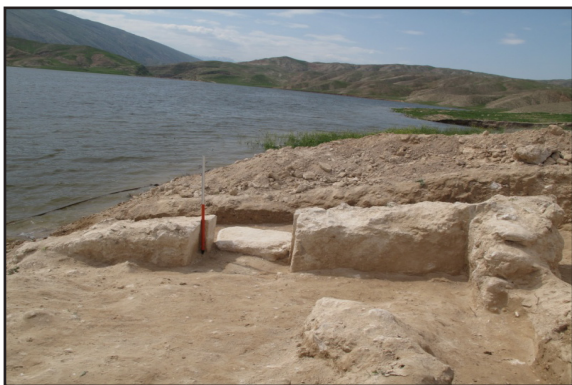
تصویر ۱۲. نمایی از ورودی غربی ساختمان (ورودی اصلی)، دید از شرق (عکس از: نگارنده).

ساختار و تزئینات اتاق شماره ۳ که بزرگ‌ترین اتاق مجموعه است، دارای جزئیات بیش‌تری بود. دسترسی به این اتاق از طریق یک درگاه که در دیوار غربی بنا تعبیه شده بود و در واقع ورودی اصلی بنا را تشکیل می‌داد، ممکن شده بود. در مقابل این در قطع‌سنگ بیضی‌شکلی به ابعاد ۴۶×۷۵ سانتی‌متر و به ضخامت ۱۰ سانتی‌متر قرار داشت که به نظر می‌رسد این سنگ در سقف درگاه مستقر بوده و در گذشته پس از تخریب بنا در مقابل درگاه فروافتاده است و یا اینکه از ابتدا به عنوان پله یا پادری در مقابل در قرار داده شده بوده است (تصویر ۱۲).

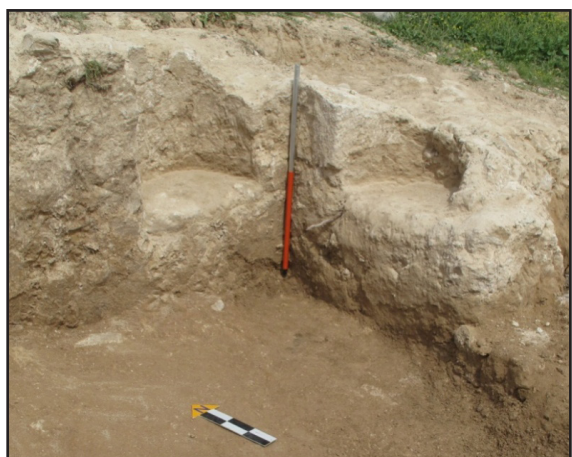
تصویر ۱۳. نمایی از طاقچه‌های گچی ۲ و ۳ در تقاطع دیوارهای شمالی و شرقی اتاق شماره ۳ (عکس از: نگارنده).

از جزئیات ساختاری دیگر این اتاق می‌توان به وجود پنج طاقچه گچ‌اندود اشاره کرد که سه عدد از آنها در فواصل گوناگون در دیوار شمالی و دو عدد دیگر در دیوار شرقی و در طرفین درگاه موجود، مابین اتاق‌های شماره ۲ و ۳ قرار گرفته‌اند. طاقچه‌های گچ‌اندود به طور میانگین ۵۰ سانتی‌متر بالاتر از کف اتاق ساخته شده بودند و متوسط عرض دهانه آن‌ها ۶۰ و عمق آن‌ها ۴۰ سانتی‌متر بود. لازم به ذکر است که دو عدد از این طاقچه‌ها به شدت تخریب شده بود و فقط قوس کوچکی از پایه آن‌ها باقی مانده بود و در یک نمونه دیگر هم تقریباً نیمی از طاقچه از بین رفته بود در دو نمونه باقیمانده دیگر نیز سقف قوسی آن‌ها دچار آسیب شده بود اما با این وجود ساختار کلی آن‌ها قابل تشخیص بود. به طوری که با توجه به دو طاقچه نسبتاً سالم موجود می‌توان ارتفاع فضای داخلی هر طاقچه را در حدود ۶۰ سانتی‌متر در نظر گرفت (تصویر ۱۳).

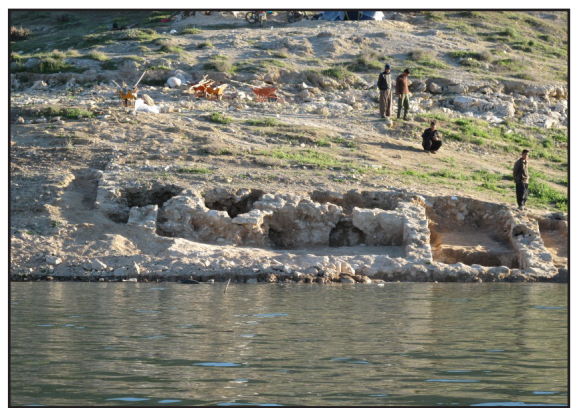
تصویر ۱۴. چشم‌انداز کل بنا در حین کاوش همزمان با بالا آمدن سریع آب پشت سد. دید از جنوب (عکس از: نگارنده).

گستره احتمالی بنا در جهات شمال و غرب مشخص نشد و امکان اطلاع از آثار محدوده اطراف به وجود نیامد. پیش از این که بنا کامل از زیر خاک آشکار شود، محوطه در آب غرق شد (تصاویر ۱۴ و ۱۵).

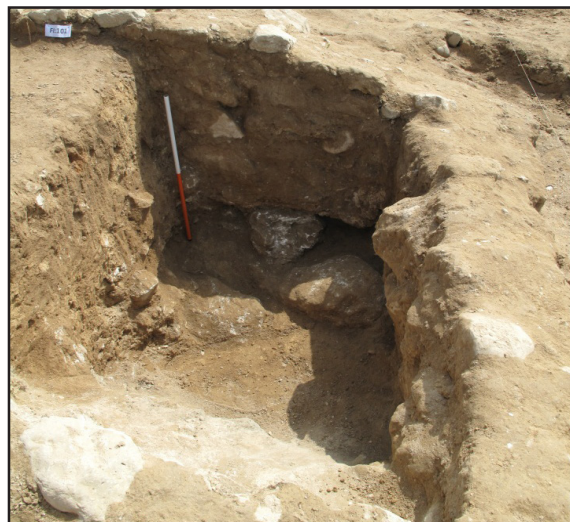
تصویر ۹. پی‌های متشکل از صخره و تخته سنگ در گمانه پیشرو در جنوب اتاق شماره ۱ (عکس از نگارنده).

برای پی‌سازی بنا از بستر کوه و نیز صخره‌های بزرگ استفاده کرده (تصویر ۹)، سپس دیوارهای ساخته شده با سنگ و ملات گچ روی پی قرار گرفته‌اند. در بخش‌هایی از سطوح داخلی و خارجی بنا گچ‌اندود شده مشاهده می‌شود. اتاق شماره ۱ که در جهت شمالی - جنوبی ساخته شده بیش‌ترین آسیب را در کل بنا متحمل شده است؛ به نحوی که در این اتاق آثاری از اندود و کف‌سازی مشاهده نمی‌شود و بخش‌های فوقانی دیوارها نیز فروریخته است.^۱

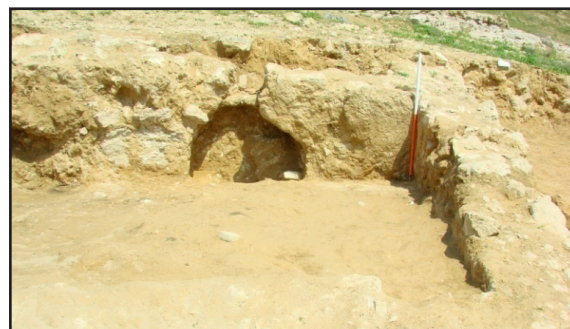
تصویر ۱۰. اتاق شماره ۲ و فضای کوچک تورفته (طاقچه‌مانند)، دید از جنوب (عکس از: نگارنده).

در مورد راه دسترسی به این اتاق نیز باید اشاره کرد که درگاه مابین این اتاق و اتاق شماره ۳، راه دسترسی آن را فراهم می‌کرده است. در اتاق شماره ۲ بخش‌هایی از کف گچی قابل مشاهده بود اما بخش‌های زیادی از آن در جریان نخستین غرقاب حل شده و از بین رفته بود. هم‌چنین در کف اتاق مذکور تعداد زیادی قطعات سفال مربوط به ظروف و خمره‌های ذخیره دیده می‌شد که سطوح‌شان با حجم زیادی از رسوبات پوشیده شده بود. در بدنه شمالی این اتاق در داخل دیوار یک تورفتگی مستطیل‌شکل (طاقچه مانند) در ابعاد $۱۰۴ \times ۳۰ - ۴۰$ سانتی‌متر و میانگین ارتفاع ۷۰ سانتی‌متر قرار داشت که در گذشته سطح آن با اندودی از گچ پوشانده شده بود اما در حین کاوش فقط بخش‌های مختصری از اندود آن باقی مانده بود. هم‌چنین برای تزئین لبه خارجی آن از قطعات گچی شیارداری استفاده شده بود که یک نمونه آن در دیواره شرقی سازه قابل مشاهده بود. در مقابل این فضای کوچک تورفته، حجم زیادی از خاکستر و ظروف شکسته دودگرفته که در اثر رطوبت به سطوح آنها چسبیده بود، و نیز مقداری خاک حرارت‌دیده قابل مشاهده بود اما نشانه‌ای از سیاهی و دوده بر بدنه سازه دیده نمی‌شد و شاید بر اثر تخریب بخش‌های عمده‌ای از سطوح آن قابل مشاهده نبوده است (تصویر ۱۰). راه دسترسی به این اتاق از طریق یک درگاه قوس‌دار بوده است که در اصل رابط اتاق‌های شماره ۲ و ۳ بوده که از جای خود جدا شده و به صورت کامل در داخل اتاق شماره ۲ فروریخته بود. لازم به ذکر است که در داخل درگاه قوسدار، یک چاله حفاری غیر قانونی موجب تخریب بخش‌هایی از آن و هم‌چنین بخش جنوب غربی اتاق شماره ۳ شده بود و هم‌چنین چاله حفاری

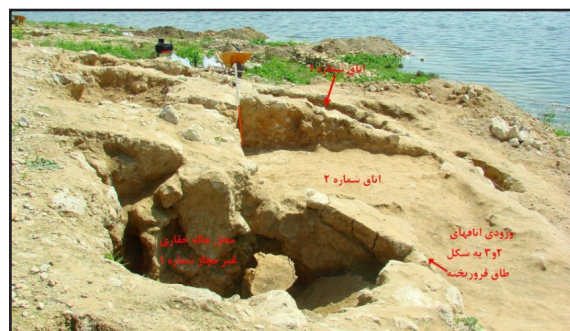
تصویر ۱۱. نمایی از اتاق‌های شماره ۱ و ۲ دید از غرب (عکس از: نگارنده).

غیر قانونی دیگری نیز در فاصله نیم متری درگاه مذکور ایجاد شده بود که بخش‌هایی از دیوار غربی بنا و دیوار حد فاصل اتاق‌های شماره ۲ و ۳ را تخریب کرده بود^۲ (تصویر ۱۱).

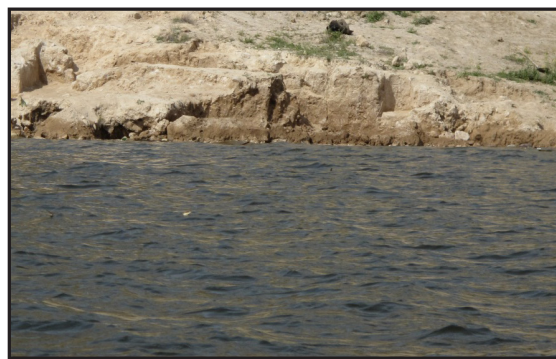
تصویر ۱۵: در این تصویر بالا آمدن آب تا پای دیوار شمالی بنا (دیوار دارای طاقچه‌های سه گانه) مشاهده می‌شود (عکس از: نگارنده).

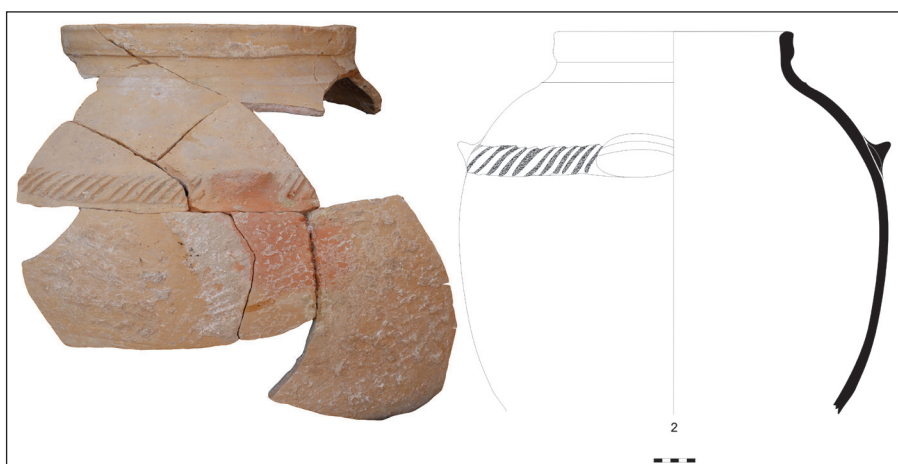
تصاویر ۱۶ و ۱۷. نمونه‌ی خمره‌های ذخیره‌ی آذوقه (طراح: زینب قاسمی).

کلاً ده ظرف شامل خمره‌های بزرگ و ظروف ذخیره‌آذوقه و ظروف با کارکرد روزمره، وصالی شده و همراه با قطعات سفال‌های شاخص طراحی شد. اما نکته‌ی حائز اهمیت در این باره نسبت تعداد ظروف به ابعاد خانه‌ی کاوش شده است که به نظر می‌رسد محل امنی برای نگهداری آذوقه ساکنان آن محل بوده است (تصاویر ۱۶-۱۹).

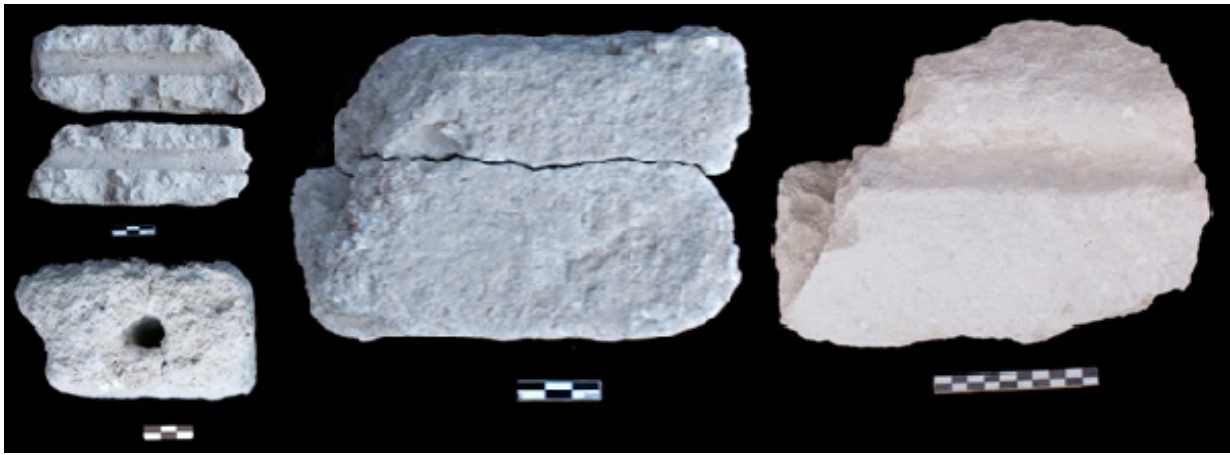
تصویر ۲۰. نمونه قطعات گچی ساختمان برزقواله (۱)
(تصویر از: نگارنده).

ب. گچ: دو قطعه گچ که در لبه دیوارها به کار برده شده بود در اتاق شماره ۲ به دست آمد. یکی از نمونه‌ها شامل قطعه‌ای آجری شکل است که در داخل و لبه‌های جانبی آن سوراخ و شیارهای استوانه‌ای شکلی وجود دارد که به نظر می‌رسد آنها را جهت اتصال به قطعات مشابه در آن ایجاد کرده‌اند. قطعه دوم لبه پلکانی شکل ساده‌ای است که امروزه نیز جهت پوشاندن لبه خارجی دیوار و درگاه‌ها از نمونه‌های مشابه آن استفاده می‌کنند (تصویر ۲۰).
