# Research, conservation and restoration of Bodagh Sultan tomb, in Mahabad

**Ebrahim Heydari**

Archaeologist and restoration expert, retired from Iran Cultural Heritage Organization

# پژوهش، حفاظت، مرمت و احیای بنای تاریخی مقبره بَدَاق سلطان مه‌آباد

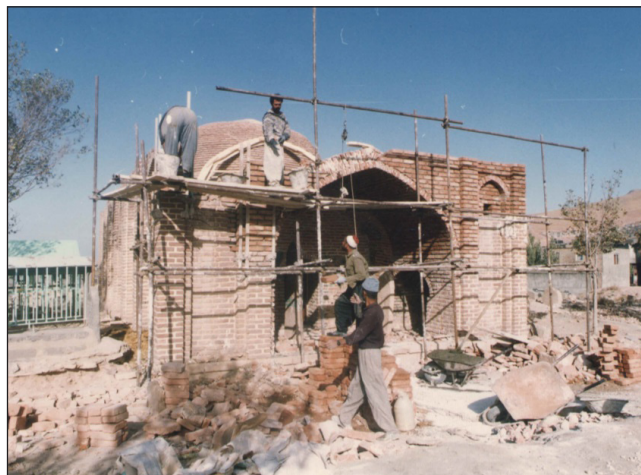
.The tomb of Bodagh Sultan, during the restoration

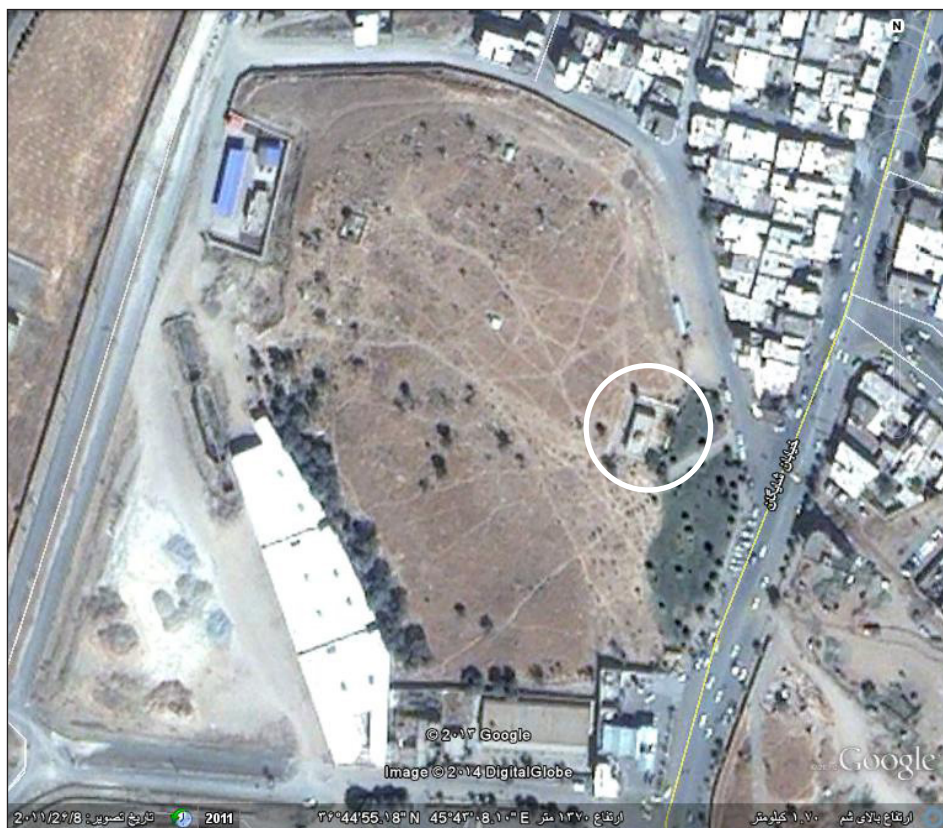
کوه‌ها و بلندی‌های کانی شیخان، خزایی، قول قولاغ (گورد گولاغ)، قلعه صارم‌بیک، زاوا و بوک (عروس و داماد)، دوشان مجید و برده سپیان مانند کمربندی شهر را احاطه و آن را به صورت شهری میان‌کوهی درآورده است (تصویر ۱).

تصویر ۱. تصویر ماهواره‌ای مقبره ب‌داق سلطان. (عکس از: google earth)

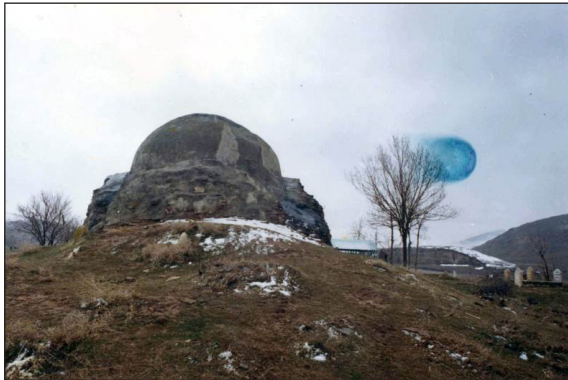
تصویر ۵. نمای خارجی آرامگاه بداق سلطان قبل از کاوش و مرمت و بازسازی (عکس از: نویسنده).

از آنجا که بیش‌تر قسمت‌های آرامگاه به شدت آسیب دیده بود، ساختمان مقبره به عنوان نماد قبرستان قدیمی از دور به صورت نیمه‌مخروبه به چشم می‌آمد. پوسته خارجی گنبد شبستان مقبره به علت ریزش، نمای نامناسبی داشت. از سوی دیگر الحاقات بسیار ابتدایی و دخل و تصرف عامیانه- ای که در آن صورت گرفته بود هیچ تناسبی با یک بنای ثبت‌شده نداشت. چنانکه ایوان جنوبی به کلی منهدم شده و تعمیرات و الحاقات ناهمگون [در آن] صورت پذیرفته و دری محقر برای ورود به داخل شبستان گنبددار نصب شده بود. ایوان شمالی یا حرمخانه نیز کاملاً تخریب شده و به صورت توده انبوهی از خاک و آوار با ارتفاعی بیش از ۲ متر درآمده بود که عاملی مخرب برای شبستان گنبددار به حساب می‌آمد، زیرا با جذب آب‌های برف و باران توسط آوار مذکور و انتقال به جسم دیوارهای باقی‌مانده، سبب نفوذ رطوبت و از بین رفتن مصالح شبستان شده بود. در جبهه خارجی و پیرامون بنا نیز بیش از ۵۰ تا ۶۰ سانتی‌متر خاک انباشته شده بود که نقشی مخرب برای عناصر معماری باقی‌مانده داشت (تصاویر ۴-۶).

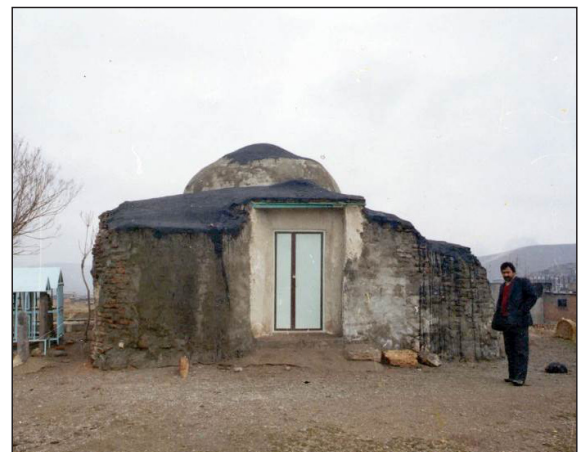
تصویر ۴. نمای بیرونی مقبره قبل از مرمت، میزان تخریب و الحاقات دیده می‌شود (عکس از: نویسنده).

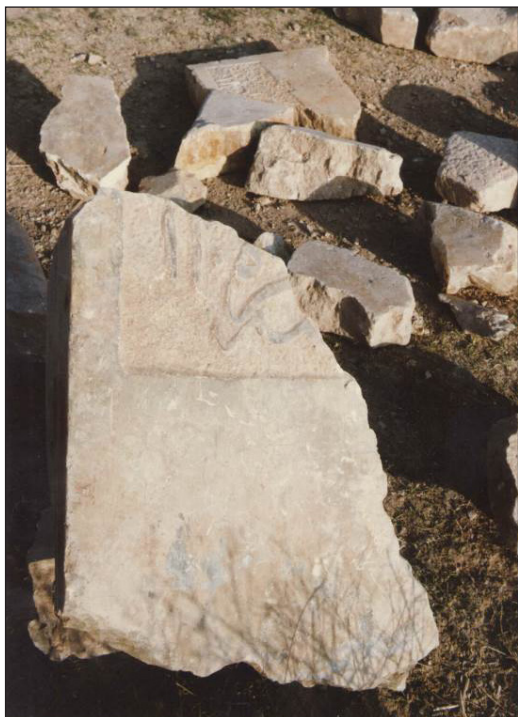
حاوی کلمات «عبدالعزيز بن السلطان...» در اطراف آن به دست آمد. سنگ قبر شکسته دیگری در همین تراز نزدیکی قبر شماره ۳ به دست آمد که متن آن غیر از کلمه «سلطان» تاریخ ناقص «سنه ۱۱۰۴» [۱۱۰۵] (؟) را بر خود دارد (تصویر ۱۲). امکان دارد این سنگ قبر متعلق به بوداق سلطان باشد چون تاریخ وفات نامبرده ۱۱۰۱ است.

تصویر ۱۲. یک قطعه سنگ قبر بعد از کاوش. (عکس از: نویسنده)

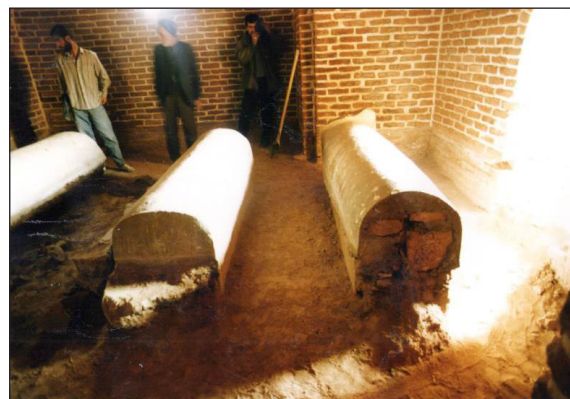
تصویر ۱۱. صورت قبرهای داخل شبستان گنبددار قبلی. بررسی کف و ساماندهی. (عکس از: نویسنده).

در بخش کف اصلی نمونه‌هایی از سنگ‌فرش با سنگ مرمر به دست آمد که شاهد خوبی برای سنگ‌فرش مجدد بود در این بررسی تعدادی از تکه‌های ظروف سفالی و شیشه که جدید هم بودند در حین خاک‌برداری پیدا شد. چنانکه گفته شده در داخل شبستان گنبددار مانند ایوان اصلی سه سکوی قبر مکعب مستطیلی قرار داشت که فاقد هر نوع سنگ نبشته بود، اما مردم به جهت احترام به صاحبان قبرها روی سکوها را با پارچه سبز پوشانیده بودند (تصویر ۱۱).

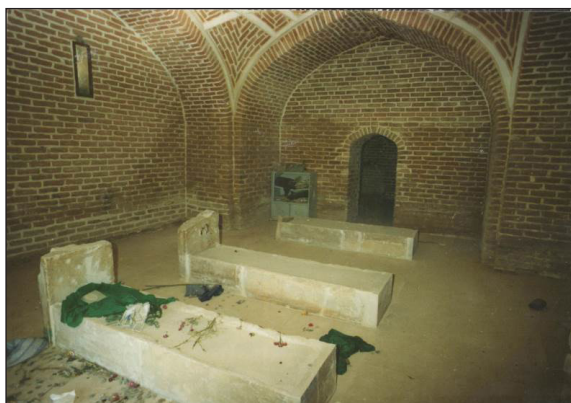
تصویر ۱۴. شبستان گنبددار بعد از کف‌سازی و سنگ‌فرش و بازسازی سکوی قبور داخل آن (عکس از: نویسنده).

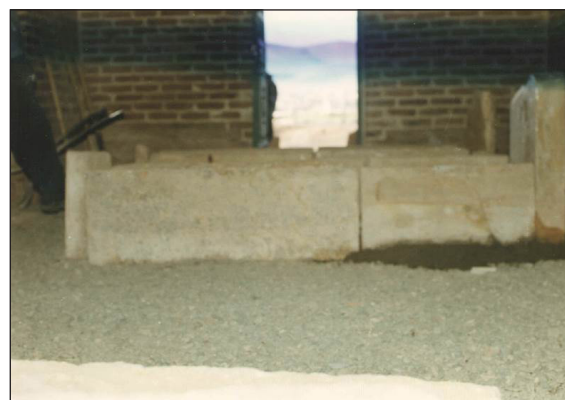
تصویر ۱۳. سنگ قبر عبدالله خان آخرین حاکم خاندان مکرری با مضمون: هذا المقبر المرحوم عبدالله خان ابن المرحوم بوداق خان مکرری سنه ۱۲۶۱ (عکس از: نویسنده).

در گوشه ضلع جنوبی شبستان گنبددار قبر دیگری با تغییر جهت مختصری در عمق ۹۵ سانتی‌متر از کف اصلی قرار داشت (قبر شماره ۲ در نقشه) که دیوارهای آن از سنگ قواره‌شده و درپوش آن نیز از چهار قطعه تخته‌سنگ صاف به ضخامت حدود ۱۰ سانتی‌متر بود. بر روی سنگ قبر جمله: «هذا مرقد المرحوم المغفور عبدالله خان ابن المرحوم بوداق خان مکرری سنه ۱۲۶۱»<sup>۴</sup> [آخرین حاکم این خاندان] نوشته شده است (تصویر ۱۳).

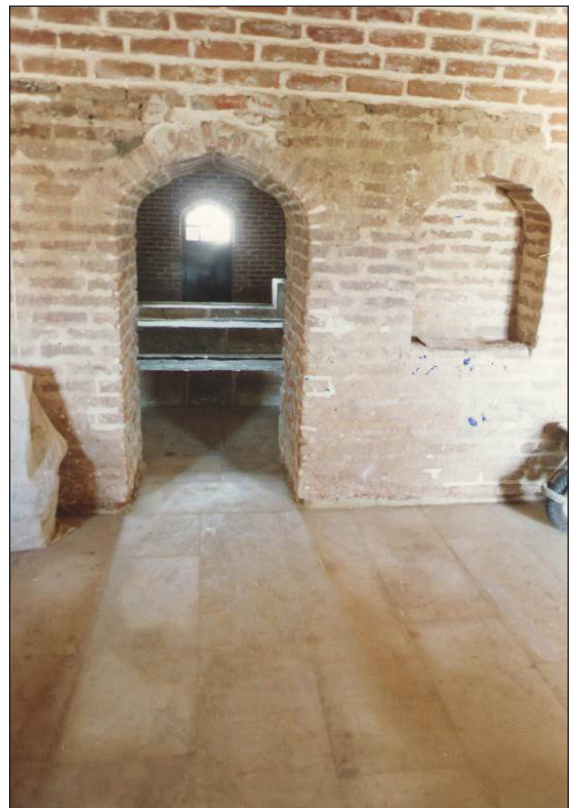
تصویر ۱۵. سنگفرش کف مقبره (عکس از: نویسنده).

در کف ایوان ورودی در ضلع جنوبی مقبره چهار قبر وجود داشت که تقریباً دارای همان مشخصات و خصوصیات قبور دیگر بودند. بر روی این قبرها و نیز در پیرامون آن‌ها اثری از سنگ‌قبر نوشته‌دار به دست نیامد.<sup>۳</sup> بعد از اتمام مطالعه کف مقبره و تهیه مدارک مورد نیاز، مستندسازی و بررسی خرده‌سفال‌های به‌دست‌آمده که اکثراً مربوطه به دوران صفویه و قاجار بودند، با مرمت دیواره آسیب‌دیده قبور و نصب سنگ‌های درپوش مربوطه روی لحدها، با حفظ سبک و شیوه اولیه، روی تمامی آنها پوشانده شد. فضای داخلی مقبره نیز برای کف‌سازی اصولی در حدکف اولیه و سنگ‌فرش نهایی آماده گردید (تصویر ۱۵).

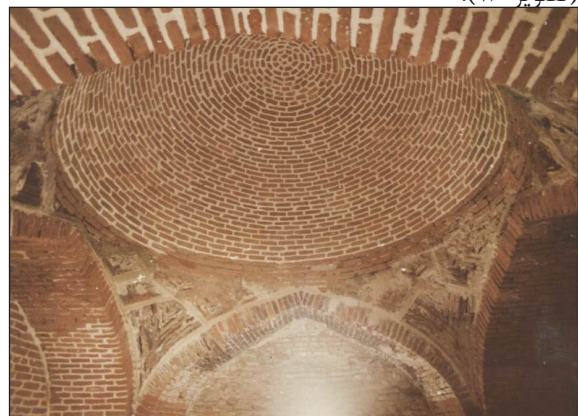
تصویر ۱۶. فضای داخلی مقبره بعد از مرمت موضعی (عکس از: نویسنده).

هم‌زمان با این اقدامات تعمیرات موضعی فضای داخلی شبستان گنبددار، از قبیل تمیز کردن نمای آجری از دوده و چربی، حذف ملات‌های فرسوده، مرمت رسمی‌بندی‌های زیر گنبد و بازنده‌سازی بندکشی‌های فرسوده نیز انجام گرفت (تصویر ۱۶).

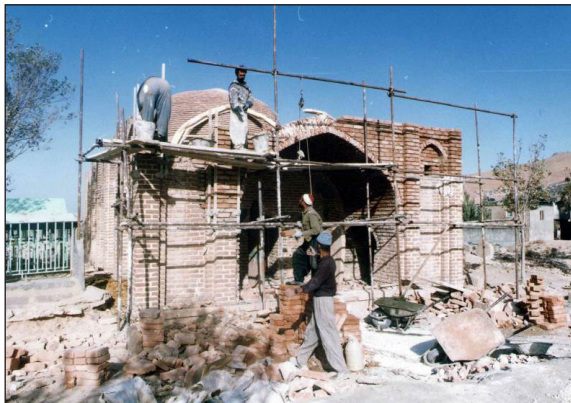
تصویر ۱۸. شمعی‌بندی و تهیه مصالح و بازسازی ایوان جنوبی (عکس از: نویسنده).

در سال ۱۳۷۱ با دریافت اعتباری به مبلغ ۴,۵۰۰,۰۰۰ ریال، کار بازسازی و تکمیل ایوان‌های شمالی و جنوبی و بدنه خارجی آرامگاه ادامه یافت. خوشبختانه تا پایان آبان‌ماه همان سال، احیای دیوارهای جانبی، طاق و گنبد و کلیه امور معماری هر دو ایوان در حد مراحل تکمیلی اجرا شد (تصاویر ۱۷ و ۱۸).

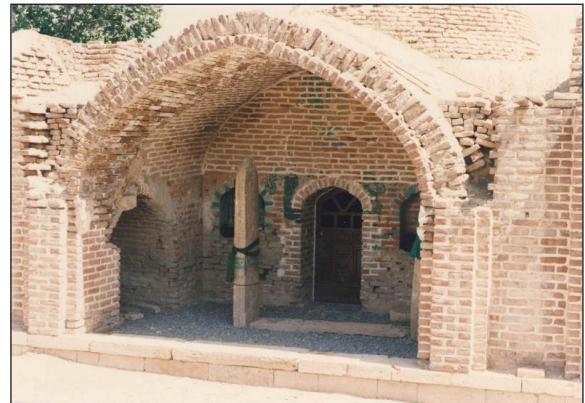
تصویر ۱۷. آماده‌سازی ایوان جنوبی مطابق طرح بازسازی بخش‌های فروریخته (عکس از: نویسنده).

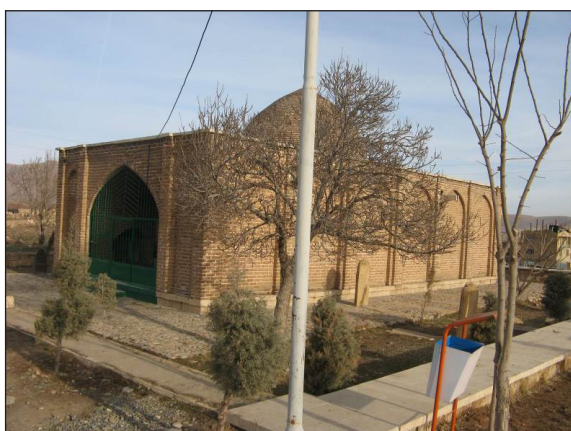
تصویر ۲۲. نصب در فلزی موقت برای ورودی و ایجاد مسیر بازدید مناسب از میان قبرستان قدیمی (عکس از: نویسنده).

پیرامون مقبره و به دست آوردن پی دیوار محصورکننده که بیش از ۹۰ درصد آن به علت دفن اموات از بین رفته بود، اقدام شد. خوشبختانه در چند قسمت رد و شواهدی از دیوار صحن پیدا شده و محدوده آن شناسایی شد و با همکاری هیئت امنای مقبره، شرایط برای محوطه‌سازی آرامگاه با شعاع بلندتری آماده شد. نهایتاً با این اقدام محدوده مناسبی برای این اثر تاریخی که مورد توجه علاقه‌مندان و بازدیدکنندگان است فراهم شد. در سال‌های ۱۳۷۸ و ۱۳۷۹ ش هم مسیر بازدید مناسبی از میان قبرستان قدیمی تعریف و ساخته شد (تصویر ۲۲).

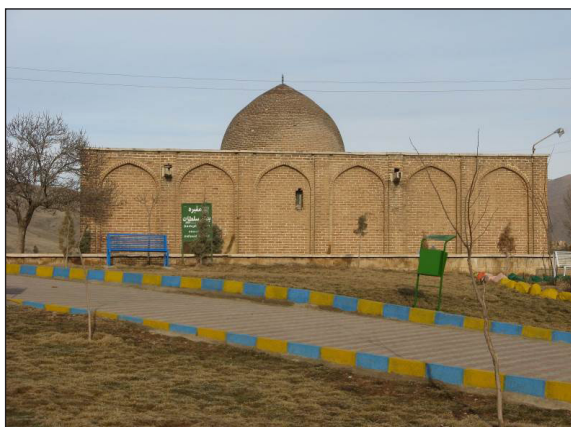
تصویر ۲۳. بازسازی بدنه خارجی و طاق‌نماها و آغاز مرمت گنبد اصلی مقبره (عکس از: نویسنده).

در همین سال‌ها ساماندهی محوطه پیرامون مقبره نیمه‌ویران و در شرف انهدام والی مکریان مد نظر قرار گرفت و اقدامات چشمگیری انجام شد که انعکاس بسیار خوبی در بین مردم محل داشت (تصاویر ۲۳ و ۲۴).

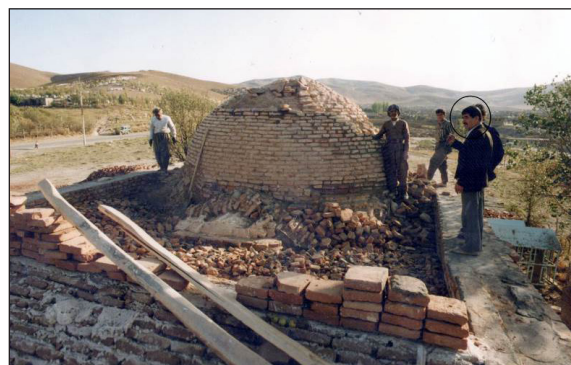
تصویر ۱۹. مرمت اساسی گنبد شبستان به منظور آماده‌سازی برای آجر فرش نهایی (شادروان سیدشفیع حسینی رئیس وقت اداره مهاباد که با دایره مشخص شده در تصویر دیده می‌شود) (عکس از: نویسنده).

در فصل کاری سال ۱۳۷۳ش که از اوایل تابستان شروع شد پس از برداشتن الحاقات روی گنبد و حذف ملات-های فرسوده و مرمت موضعی بخش‌های آسیب‌دیده گنبد، نمای خارجی گنبد با ریختن دوغاب عسلی و گچ پرفوت و پالانه کردن کامل آن و انجام عایق‌کاری سنتی مرمت شد و آجرکاری نمای خارجی گنبد و بندکشی آن نیز به پایان رسید. در ضمن آماده‌سازی و نصب سنگ‌های آب‌چکان

جان‌پناه دور بام و ناودان‌های سنگی هم انجام شد (تصاویر ۱۹ تا ۲۱). با انجام این اقدامات ساختمان نیمه‌ویران آرامگاه بداق سلطان به صورت شایسته مرمت و ساماندهی شد.

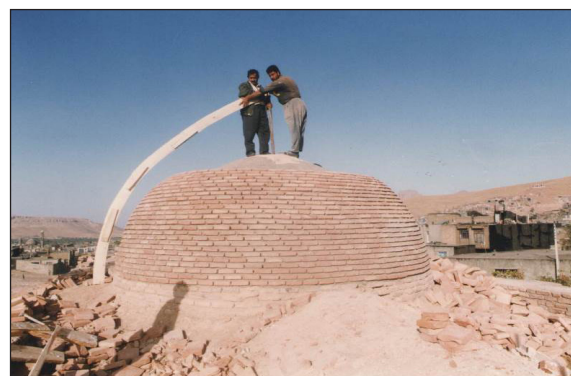
تصویر ۲۰. پوشش آجر گنبد مقبره و کنترل آن با قالب دور قوس (عکس از: نویسنده).

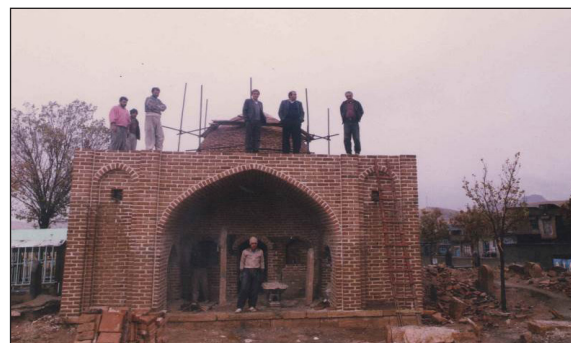
تصویر ۲۱. بام‌سازی مقبره، نویسنده و همکاران در تصویر دیده می‌شوند (عکس از: نویسنده).
