Re-Dating the Monument Seyedun Ali Naghia in Abarghu

Amirhossein Karimi

Faculty member of conservation department of relics, Isfahan Art University

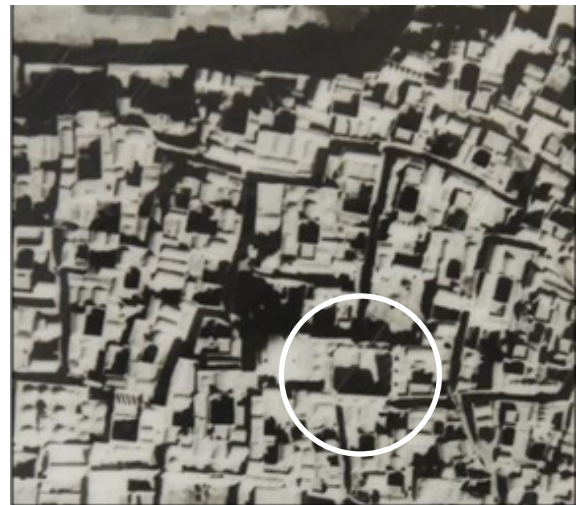
تصاویر ۱. عکس هوایی محله نبادان در سال ۱۳۳۵ که در چهارگوش وسط بقعه سیدون علی نقیا در کنار حسینیه نبادان پیش از خیابان کشی‌ها و تخریب‌های اخیر در بافت فشرده پیرامون دیده می‌شود. موقعیت بقعه و بناهای پیرامونی آن. (عکس از: سازمان نقشه برداری).

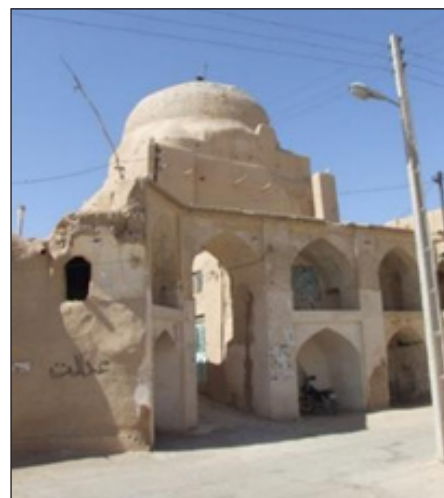
تصاویر ۳. طاق‌های باقی‌مانده از حسینیه نبادان (عکس از: نویسنده).

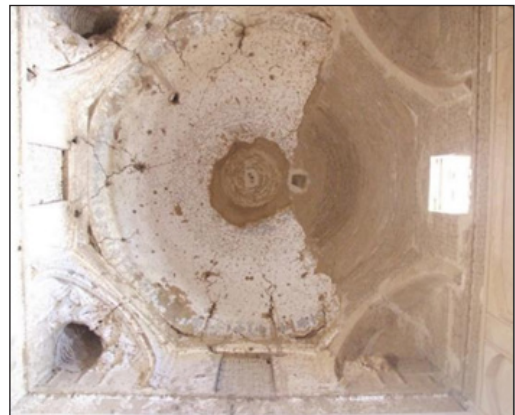
تصاویر ۵. نمای زیرگنبد بقعه که بخش بازسازی شده در سمت راست مشخص است (عکس از: نویسنده).

وجود داشته است. در تصاویر پرونده ثبتی بنا از سال ۱۳۷۷ مشاهده می‌شود که ورودی از سمت غرب بوده است. بنا در هر ضلع دو پنجره داشته که همه پنجره‌ها به جز در سمت شمالی که بدنه بازسازی شده است، احتمالاً به دلیل نقص سازه‌ای با خشت مسدود شده‌اند. هر چهار گوشه‌سازی گنبد فروریخته و بدنه شمالی گنبد به کلی بازسازی شده است (تصویر ۵). در گمانه‌زنی روی ازاره مشخص شد که لایه کاشی لبه ورودی شمالی احتمالاً بریده شده و اثر تراشیدگی زیر این لایه وجود دارد. بنابراین ممکن است که درگاه ورودی شمالی در واقع وجود نداشته و بعداً به خانه شمالی

مقرنس‌های گلی یکی از انواع تزئینات خاص منطقه یزد هستند که در اندازه‌ها و پیچیدگی‌های مختلف در بناهای تاریخی اغلب قرن هشتمی منطقه دیده می‌شوند. در مورد مقرنس‌های گلی و انواع آن‌ها هنوز پژوهش دقیقی صورت نگرفته ولی بخش‌های شکسته مقرنس نشان می‌دهد که این ساختار عظیم توخالی، ترکیبی از خشت و البته تیرهای چوبی با پوششی ضخیم از کاه گل و رنگ است. دو مقرنس از چهار مقرنس بنا شکسته و از میان رفته اند و بیش از نیمی از دو مقرنس باقی‌مانده نیز آسیب دیده است. به نظر می‌رسد سنگینی ساختار عظیم توخالی گلی باعث این آسیب بوده است (تصویر ۵).

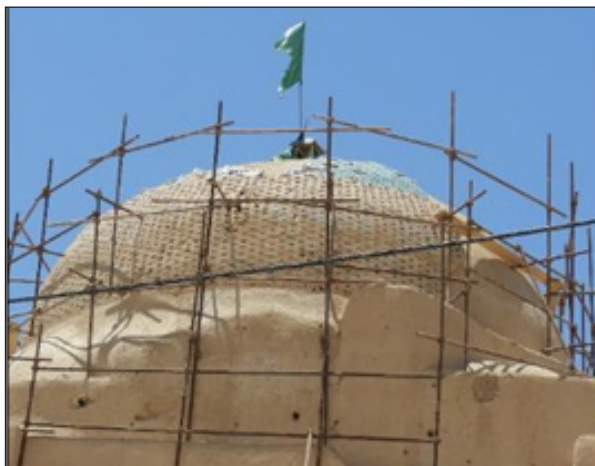
تصاویر ۶ و ۷. شمسه هشت و چلیپای کاشی در ازاره بنا و کاربرد کاشی در پوشش گنبد بنا (عکس از: نویسنده).

کاشی‌ها ناهمگون است و به‌خصوص از نظر رنگ یکدست نیست. کیفیت اجرای لعاب و کیفیت کلی اجرای ازاره از نظر شاغول بودن چندان مطلوب نیست. به نظر می‌رسد کاشی‌ها در یک مرحله نصب نشده‌اند و احتمالاً در یک دوره تعمیر و دوباره نصب شده باشند. روی کاشی‌ها هیچ اثری از نقوشی مشابه پلاندازی یا نقاشی وجود ندارد (تصویر ۶).

بیشتر کاشی‌های گنبد بنا مطابق معمول دیگر گنبدها به صورت آجرهای ضخیم و دارای ریشه که لعاب داده شده باشند، نیست. در نیمه پایین به صورت به کار گرفتن کاشی‌های کوچک مربع در میان آجرها و در نیمه بالا به صورت قرارگیری آجرهای لعابدار خفته و راسته دیده می‌شود. در نیمه پایین، کاشی‌ها لاجوردی و فیروزه‌ای‌اند و نظمی در به‌کارگیری این دو رنگ قابل ردیابی نیست. گنبد در طول سالیان آسیب زیادی دیده و بخش بزرگی از کاشی‌ها فروریخته یا دوباره نصب شده‌اند، اما به هر صورت در وضعیت فعلی نظمی در این بخش دیده نمی‌شود. در بخش بالایی آجرهای لعابدار فیروزه‌ای‌اند و البته به دلیل آسیب‌دیدگی بخش بالای گنبد، اینکه کاشیکاری تا کجا امتداد داشته، مشخص نیست (تصویر ۷).

کاشی‌های ازاره با نقش شمسه هشت و چلیپای فیروزه‌ای و لاجوردی در هر چهار ضلع بنا وجود دارند. کیفیت اجرای

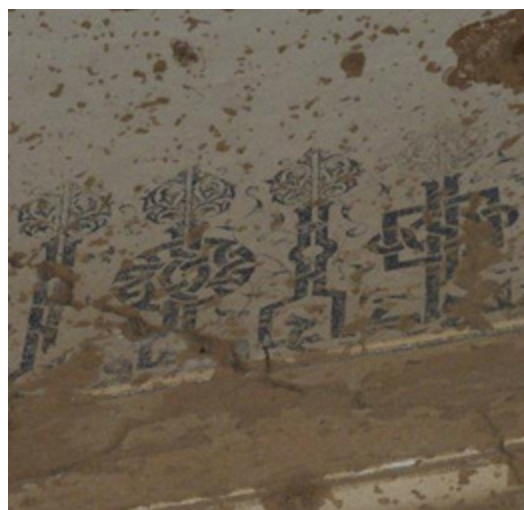
تصاویر ۸ و ۹. کتیبه زیر گنبد بنا و جزئیات اجرای گره تزئینی در آن - جزئیات کتیبه آسیب‌دیده و نقوش رنگ‌رفته بالای گنبد (عکس از: نویسنده).

آن دیده می‌شود. مضمون این آیات نیز با کاربری تدفینی بنا بسیار تناسب دارد^۵ و این آیات از آیات مرسوم در کتیبه نویسی بناها و اشیای تدفینی از جمله سنگ قبرها بوده و در بناهای دیگری از جمله بقعه شیخ صفی‌الدین اردبیلی در اردبیل نیز به کار رفته است. البته به دلیل ریختگی کامل یک سمت کتیبه مشخص نیست که تا کجای سوره در کتیبه آمده بوده است (تصویر ۸).

در تزئینات شمسۀ بالای گنبد و بالا و پایین کتیبه‌های گنبد بنا، نقوش تزئینی رنگ‌رفته‌ای باقی مانده که با رنگ‌های سرخ و آبی و احتمالاً رنگی دیگر اجرا شده بوده است. از تزئینات بخش بالایی کتیبه و در واقع بخش مرکزی گنبد تقریباً چیزی باقی نمانده است و الگوی نقوش اصلی نیز به هیچ عنوان قابل تشخیص نیست. اما بخشی از نقوش پایینی کتیبه باقی مانده که نقش این بخش را قابل تشخیص و بازیابی می‌کند. این نقوش هم با پرگار و به شیوه نقری طرح‌اندازی و اجرا شده است و تکرار متناوب یک الگو با دو رنگ آبی و سرخ را نشان می‌دهد. این نقوش تنها جایی است که رنگ سرخ در آن به کار رفته است. بخشی از این گره مشابه با نقوش شمسۀ مرکزی گنبد سید رکن‌الدین یزد است، اما در اینجا نقوش شکسته‌تر و بدون پیچش‌های نقش گنبد رکنیه اجرا شده‌اند (تصویر ۹).

سفید هستند. رنگ آبی زمینه کتیبه بالایی علاوه بر ریختگی زیاد، پریده و کتیبه بسیار ناخوانا شده است. اینکه در اصل چند مدالیون کتیبه در بنا وجود داشته مشخص نیست، اما اکنون تنها یکی از آن‌ها باقی مانده است (تصویر ۸). میان خطوط کوفی در هم گره‌خورده مدالیون با نقوش پرگاری (مشابه بسیاری از بناهای منطقه) تزیین شده است^۶. به جز مدالیون، زمینه کتیبه‌ها مشابه دیگر بناهای هم‌دوره با نقوش گل و برگ تزیین شده و رنگ آبی به صورت تیره و روشن در این تزیین دیده می‌شود. اثر خط‌اندازی منظم با پرگار در کتیبه مدالیون باقی است و نشان می‌دهد که این خطوط چگونه ترسیم شده‌اند. خطوط بدون طرح اولیه و با روش نقری طراحی شده‌اند. در این روش طرح اولیه با تداوم رنگ‌گذاری‌های بعدی محو نمی‌شود. اندازه کتیبه‌ها و ارتفاع بالای بنا بیش‌تر این ایده را به ذهن می‌آورد که خطوط کتیبه نقش تزئینی در بنا داشته‌اند و لزوماً خواندن آن‌ها ممکن نبوده است. در بالاترین بخش زیر گنبد، دایره‌ای با شش گل ترسیم شده که درون آن کتیبه‌ای رنگ و رو رفته به خطی متفاوت از باقی کتیبه‌های بنا وجود دارد. بخش بزرگی از کتیبه فروربخته و بیش از یک سوم آن باقی نمانده است. بخش‌های قابل تشخیص نشان‌دهنده آیه ۱۲۷ و ۱۲۸ سوره بقره در این قسمت است. مضمون آیه به بنای کعبه به اهتمام حضرت ابراهیم اشاره دارد^۷. این آیات در صفت عمر (مدرسۀ مظفری، ۷۶۸ هجری) مسجد جامع اصفهان نیز کتابت شده است. تناسب این آیات با محل قرارگیری آن در بنا بسیار قابل توجه است. در یک نوار باریک زیر همین کتیبه به خط کوفی معقلی تسبیحات اربعه دیده می‌شود. پایین‌تر از این کتیبه، کتیبه اصلی گنبد بنا با خط کوفی گره‌دار نوشته شده است که آیات ۷۳ و ۷۴ سوره زمر در

دیگر تزیین بنا که می‌توان مشابه آن را در بناهای دیگر قرن هشتمی یزد یافت، خط کوفی گره‌داری است که در مدالیون بالای محراب سیدون و کتیبه سینه گنبد به کار رفته است. بالای این خط کوفی گره‌دار نقش انتزاعی‌ای در تمام حروف دسته‌دار تکرار شده است. نمونه چنین خطی را با همین ترکیب رنگی در بالای محراب بقعه شاه کمال یزد (۷۲۰-۷۲۹ق) و نیز در تزیینات گوشه‌سازی گنبد سید رکن‌الدین یزد (حدود ۷۲۰ق) می‌توان دید. به نظر می‌رسد این الگوی تزیینی، خاص یزد در قرن هشتم بوده است (تصویر ۹).

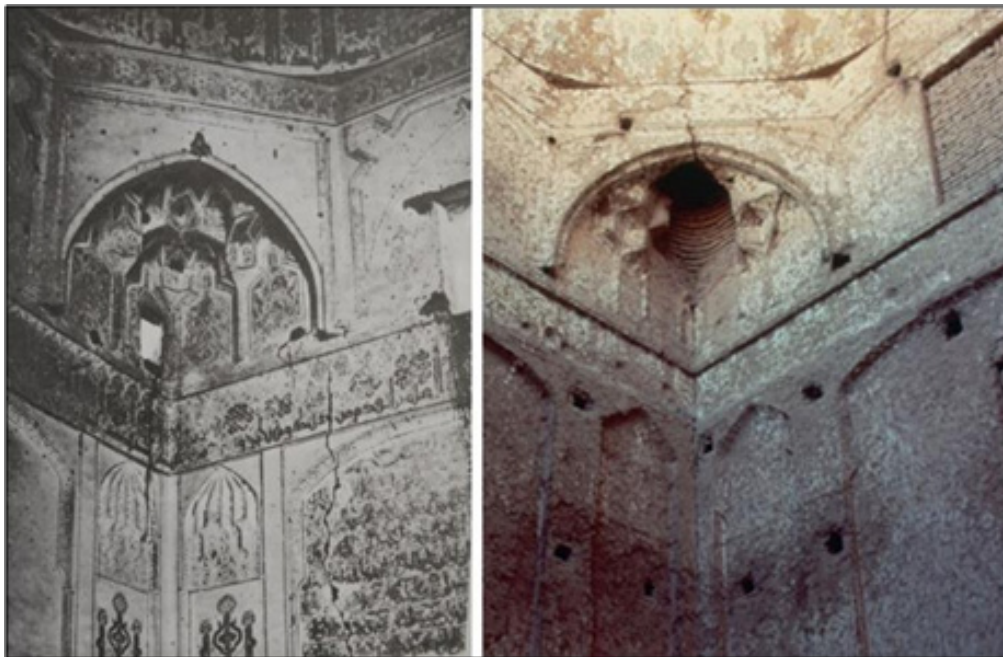
تصویر ۱۰ و ۱۱. مقایسه گوشه‌سازی تزئینی و محل قرارگیری کتیبه‌ها در دو بنای سیدون علی‌نقیان و حسن بن کیخسرو شباهت بسیار بین این دو را نشان می‌دهد (عکس جدید از نویسنده. عکس قدیم از: گذار)

از حیث چگونگی قرارگیری گنبد بر روی ساختار چهارگوش، محل قرارگیری کتیبه و چگونگی اجرای مقرنس عظیم گلی، تصاویر باقی‌مانده از مقبره تخریب‌شده حسن بن کیخسرو شباهت بسیاری را با سیدون علی‌نقیان نشان می‌دهند (تصویر ۱۰ و ۱۱). اینکه کتیبه تزئینی گنبد در پایین‌ترین نقطه قوس گنبد اجرا شده است نیز به شباهت می‌افزاید. بر طبق مدارک باقی‌مانده و خواندن کتیبه بقعه حسن بن
